# 汚染水問題の最新の状況

平成25年9月9日

東京電力株式会社

# 1-3. タンクからの漏えい発生状況

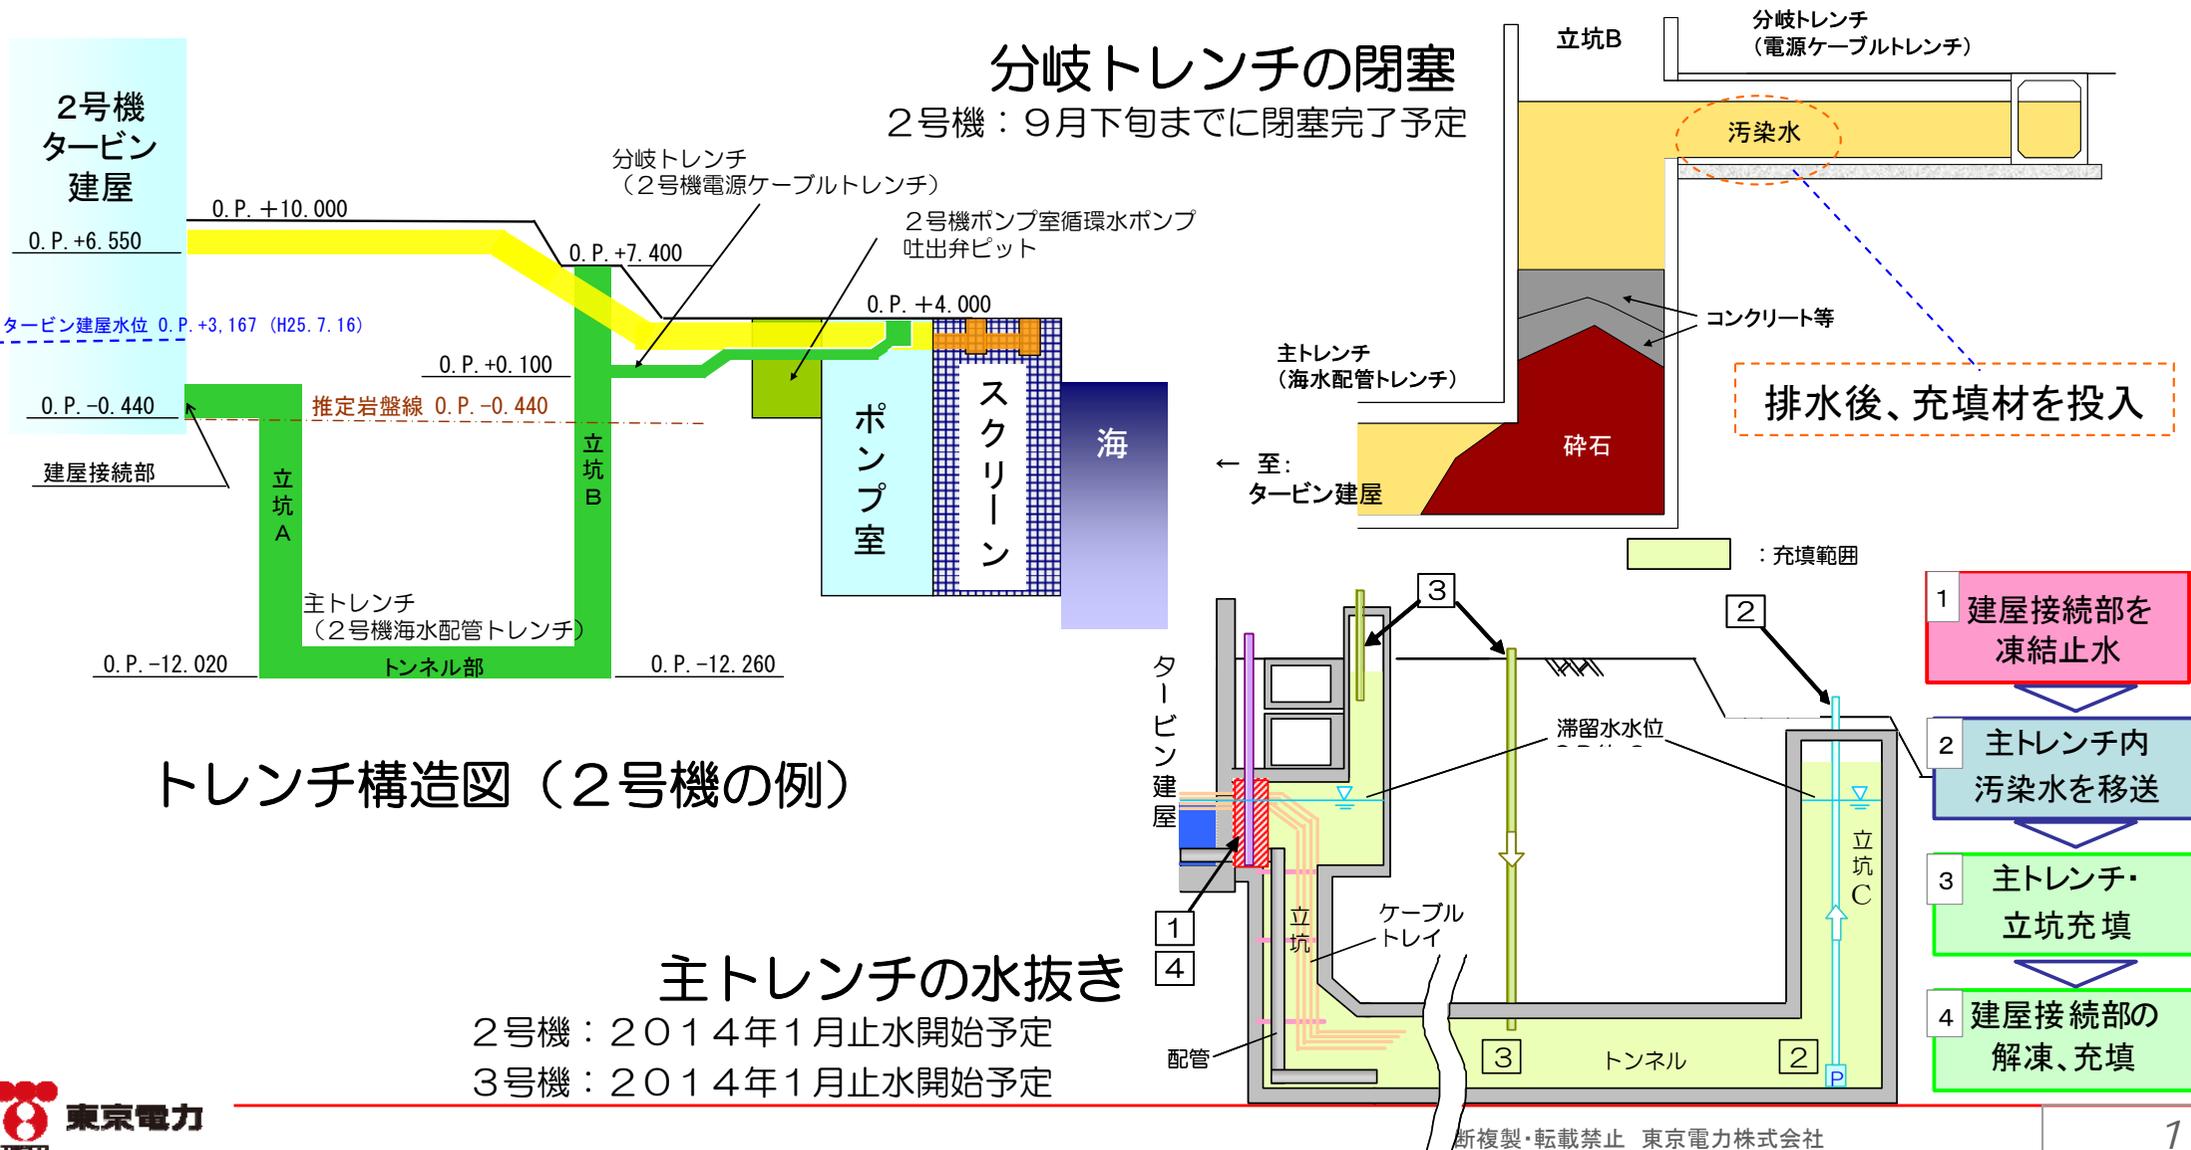
# 1-1. 緊急対策(1) 汚染源の除去

- ✓ トレンチ内に残留している高濃度汚染水を取り除くため、分岐トレンチ内の汚染水の水抜き・充填材投入、及び主トレンチ内の汚染水を浄化後水抜きを実施※

※タービン建屋へ

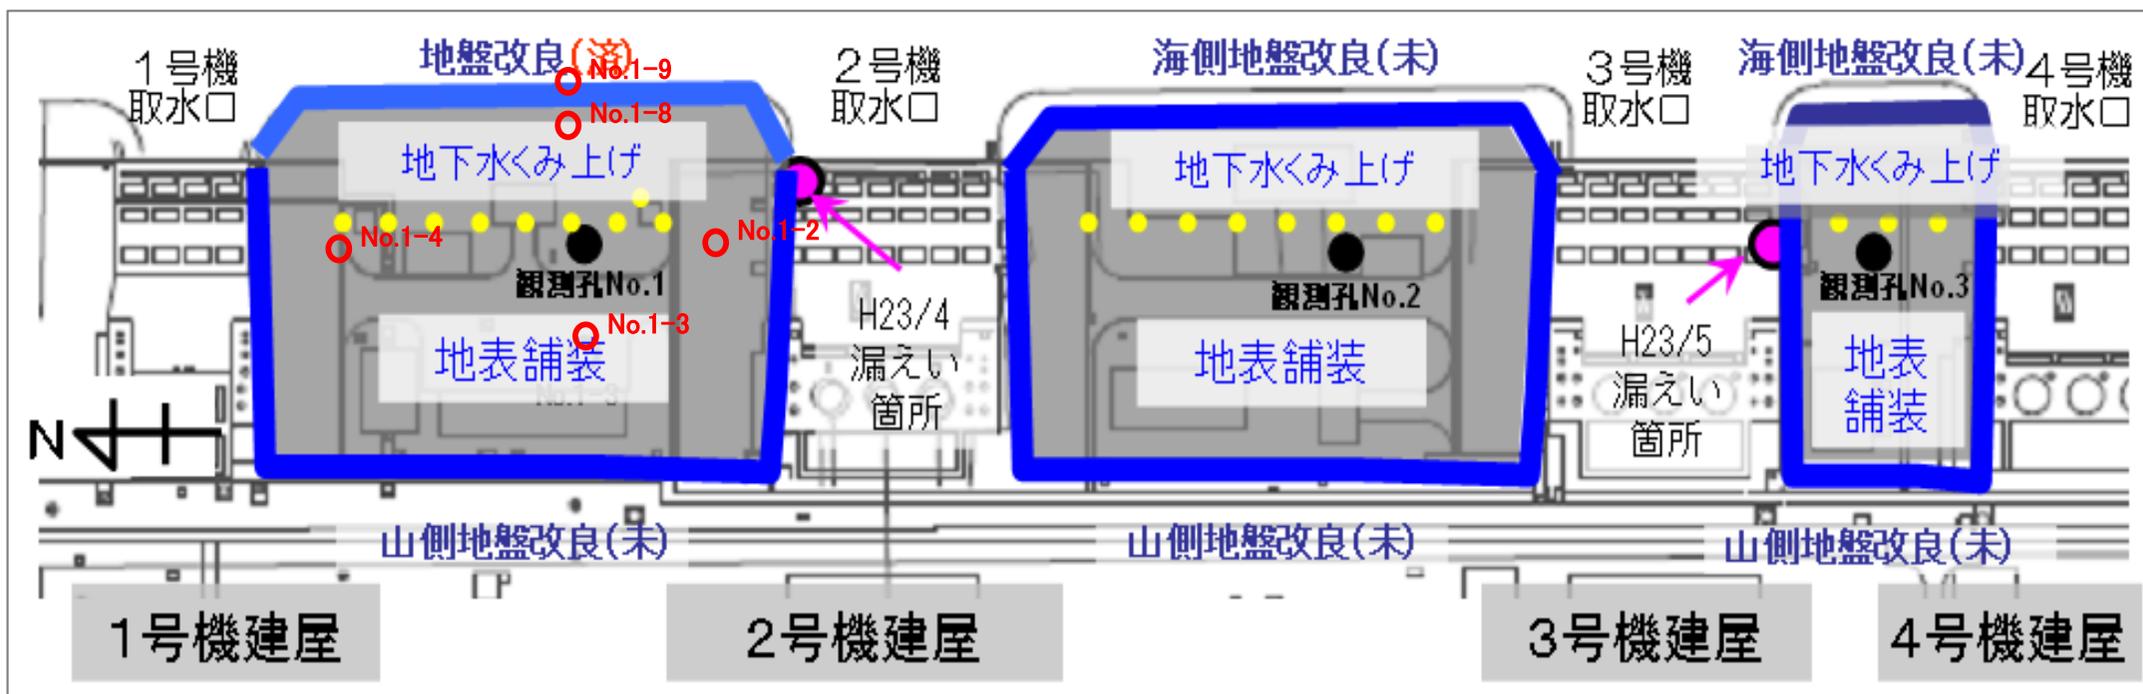
# 1-2. 緊急対策(2) 汚染した地下水の流出防止

- ✓ 取水口間の護岸にて、地下水の港湾への流出を防ぐため、薬液注入により海側の地盤を改良するとともに、汚染エリアへの地下水流入を防ぐため山側の地盤改良を実施
- ✓ 地盤改良により堰き止めた地下水が溢れないよう、ポンプ等でくみ上げる\*
- ✓ 雨水の浸透抑制のため、地表面をアスファルト等で舗装

※立坑を經由してタービン建屋へ

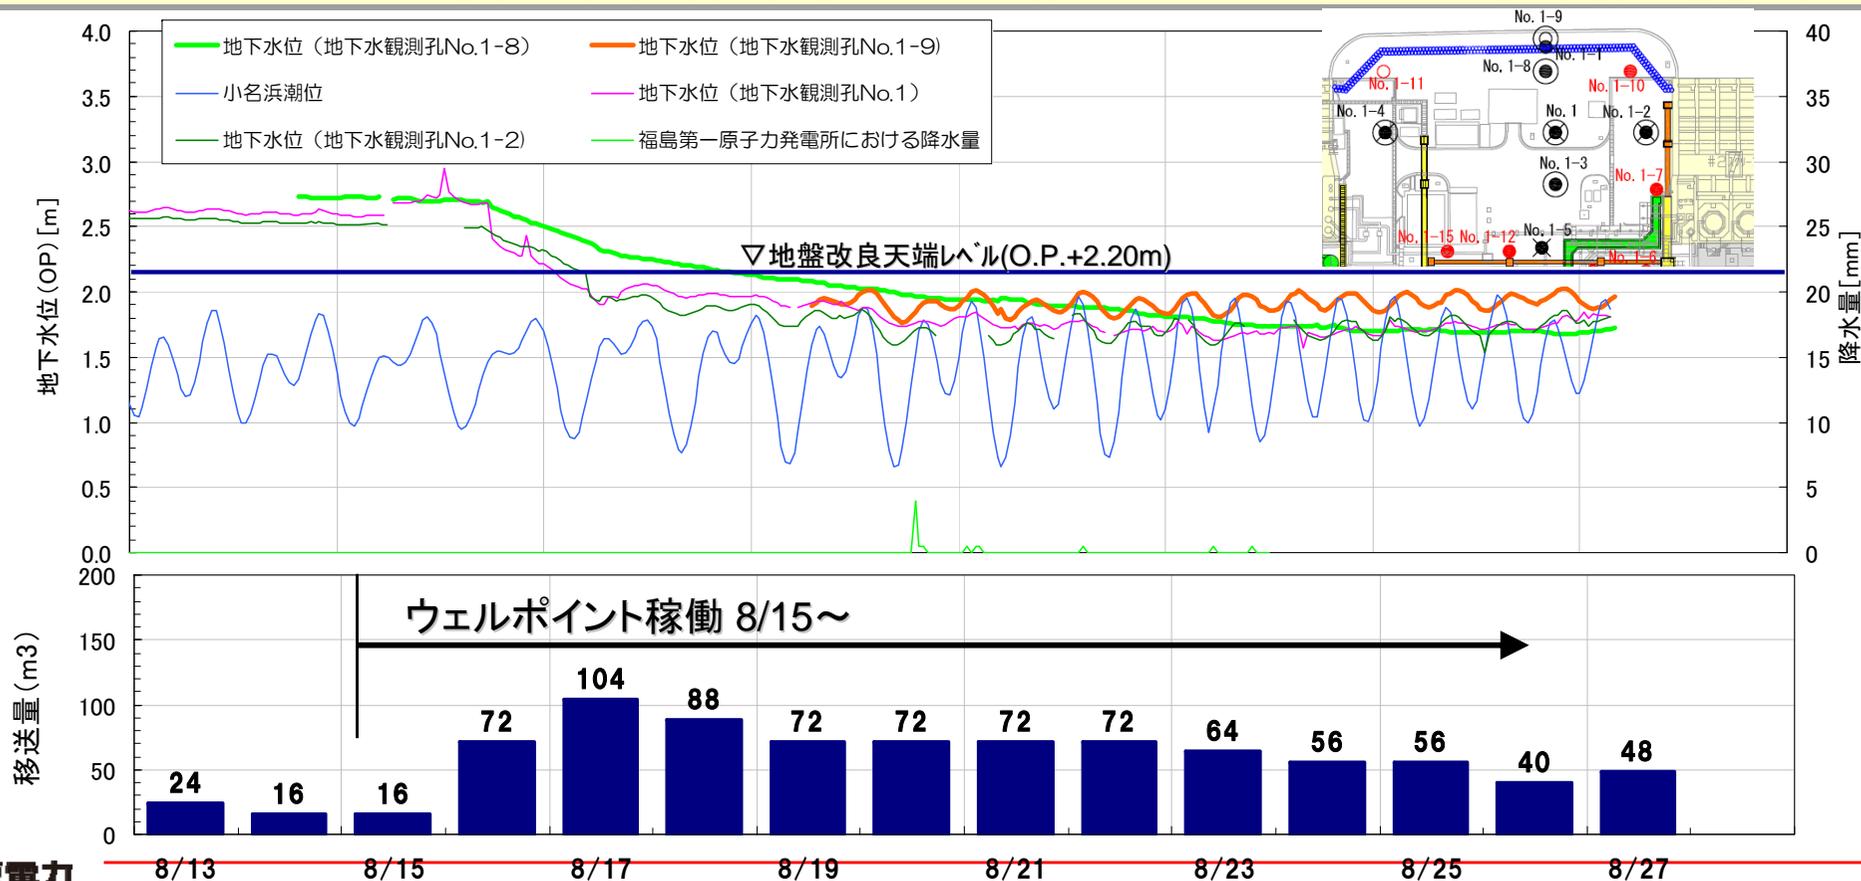
# 1-3. 緊急対策(2) 汚染した地下水の流出防止

- ✓ No.1-9は潮位と連動している一方で、No.1-8は潮位と連動していない  
→地盤改良による止水効果が効いていると考えられる
- ✓ No.1-8とNo.1-9の地下水位を比べると、同程度もしくはNo.1-9の方が高い  
→当該地点では、地盤改良範囲内の地下水は水封された状態であると考えられる
- ✓ No.1-8の地下水位は、ウェルポイントによる汲み上げにより、地盤改良天端レベル(O.P.+2.20m)を下回っている →地盤改良上部からの越流はないと考えられる
- ✓ No.1とNo.1-2の地下水位は同程度で推移 →引き続きウェルポイントによる排水管理を継続

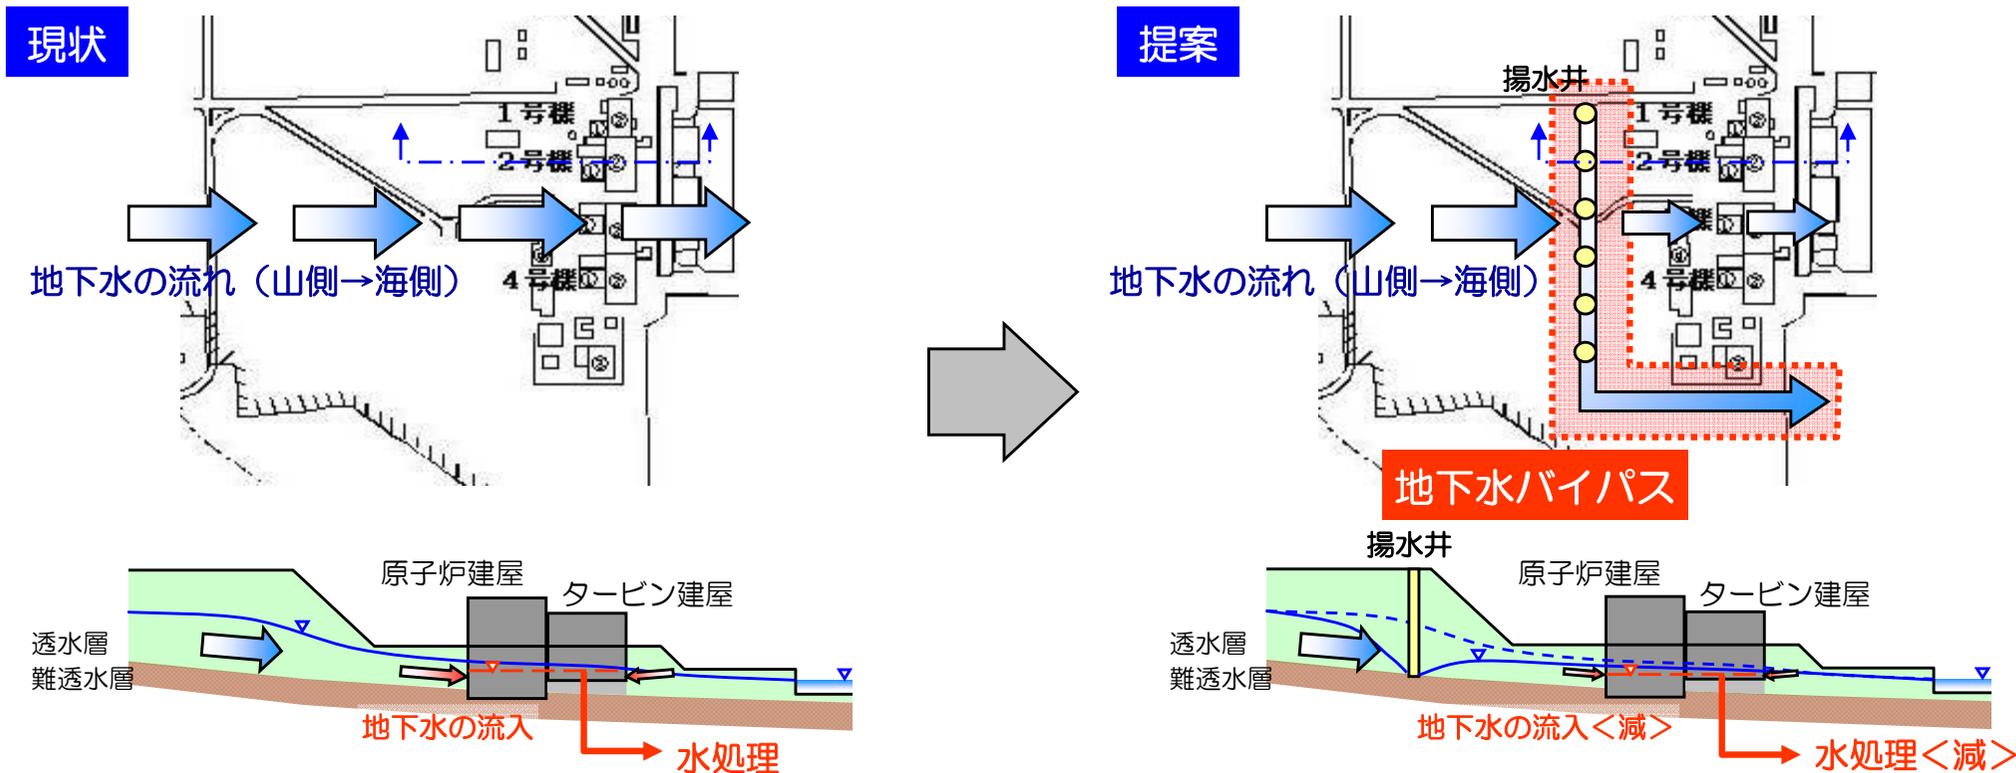
# 1-4. 緊急対策(3) 建屋内への地下水流入防止

- ✓ 地下水バイパスは、山側から流れてきた地下水を、建屋の上流で揚水・バイパスすることで建屋内への地下水流入量を減らす取り組み

地下水は主に透水層を山側から海側に向かって流れている。  
海に向かう過程で地下水の一部が建屋内に流入している。  
→建屋内滞留水の増加  
建屋内への地下水流入量抑制のため、サブドレン復旧中。

山側から流れてきた地下水を、建屋の上流で揚水し、地下水の流路を変更する。  
**(地下水バイパス)**  
地下水バイパスにより建屋周辺(主に山側)の地下水位を低下させ、建屋内への流入量を抑制する。  
引き続き、サブドレン復旧を継続する。

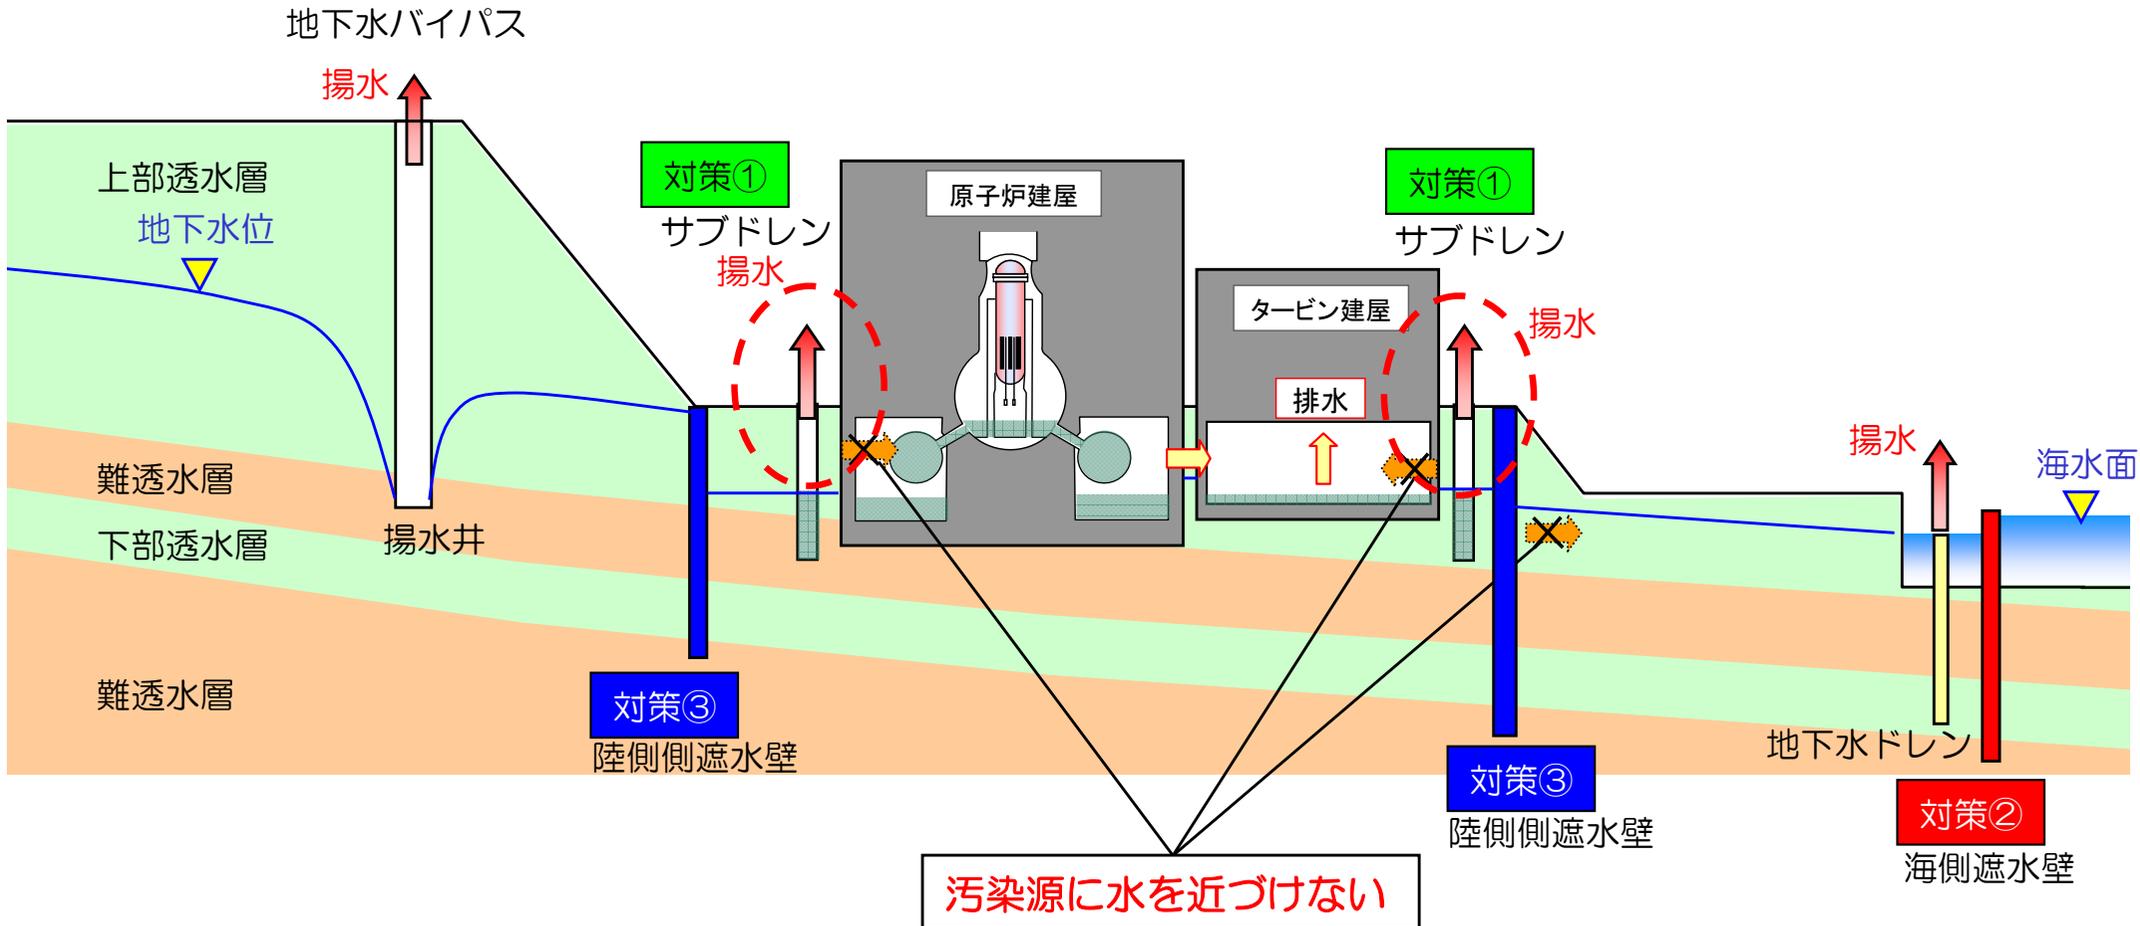
# 2-1. 抜本対策(1)

- ✓ サブドレンとは、ポンプにより地下水をくみ上げ、建屋周辺水位を下げるための設備
- ✓ 水位を下げることで、建屋内への地下水の流入・建屋へ働く浮力の防止に効果がある
- ✓ 護岸への地下水流出を抑制

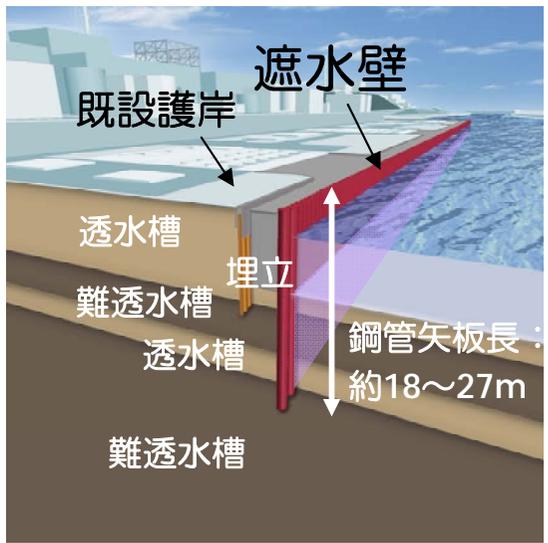
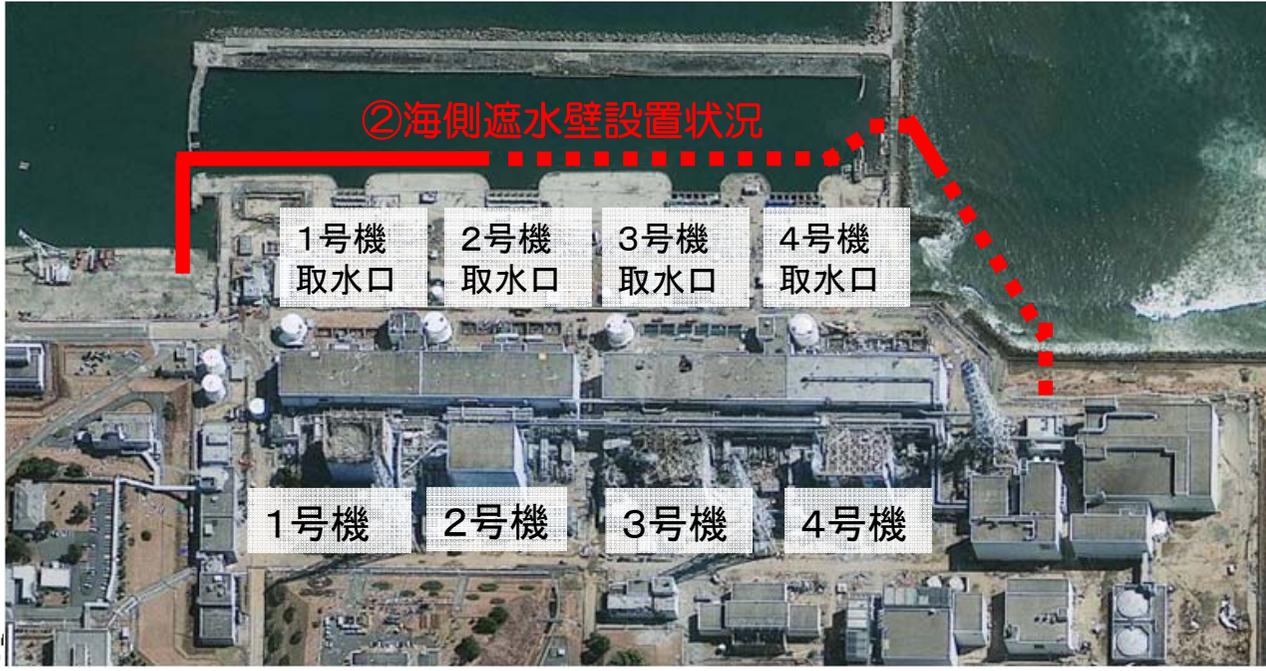
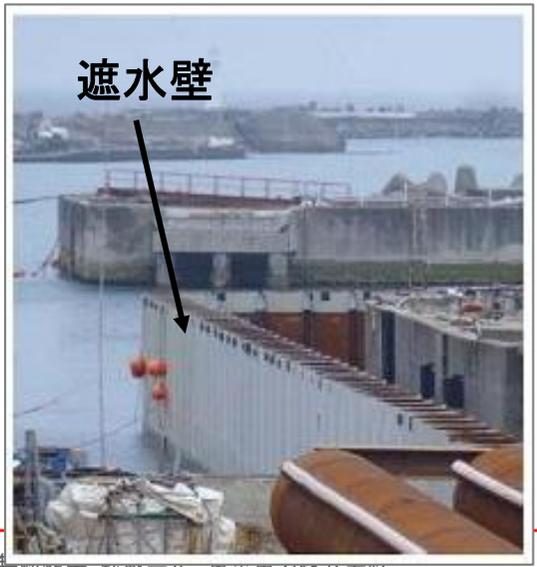
# 2-2. 抜本対策(2)

✓ 護岸海側にて2012年5月より建設を開始、2014年9月の完成を目指している

鋼管矢板打設部の岩盤の先行削孔(100%完了 8/31時点)

鋼管矢板打設(47% 8/31時点)

→現在、2号機取水路付近まで完成しており2014年9月に完成予定。

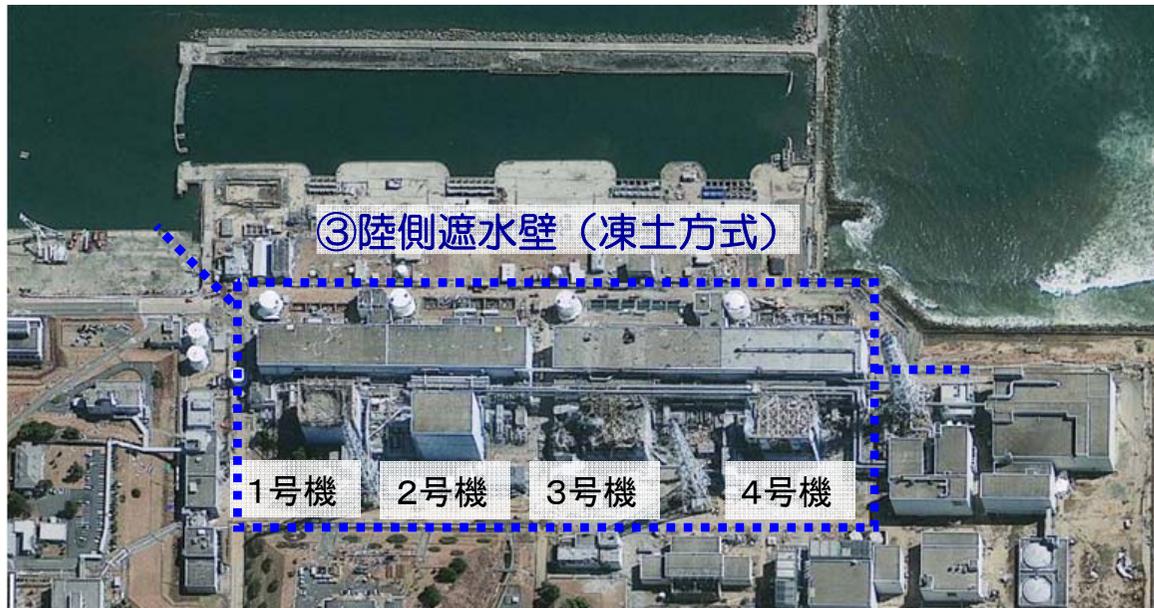
## 2-3. 抜本対策(3)

- ✓ 建屋周りに遮水壁を設置し、建屋内への地下水流入による汚染水の増加を抑制
- ✓ 建屋内滞留水の流出防止のため水位管理を実施
- ✓ 2013年内を目途に技術的課題の解決状況を検証
- ✓ 2013年度末までにフィージビリティ・スタディを実施し、その後準備が整い次第速やかに建設工事着手
