東京電力福島第一原子力発電所汚染水対策の対応  
 廃炉・汚染水対策現地調整会議 課題に対する管理表

資料2

平成26年2月18日

# 堰の設置されていない箇所での堰設置状況について

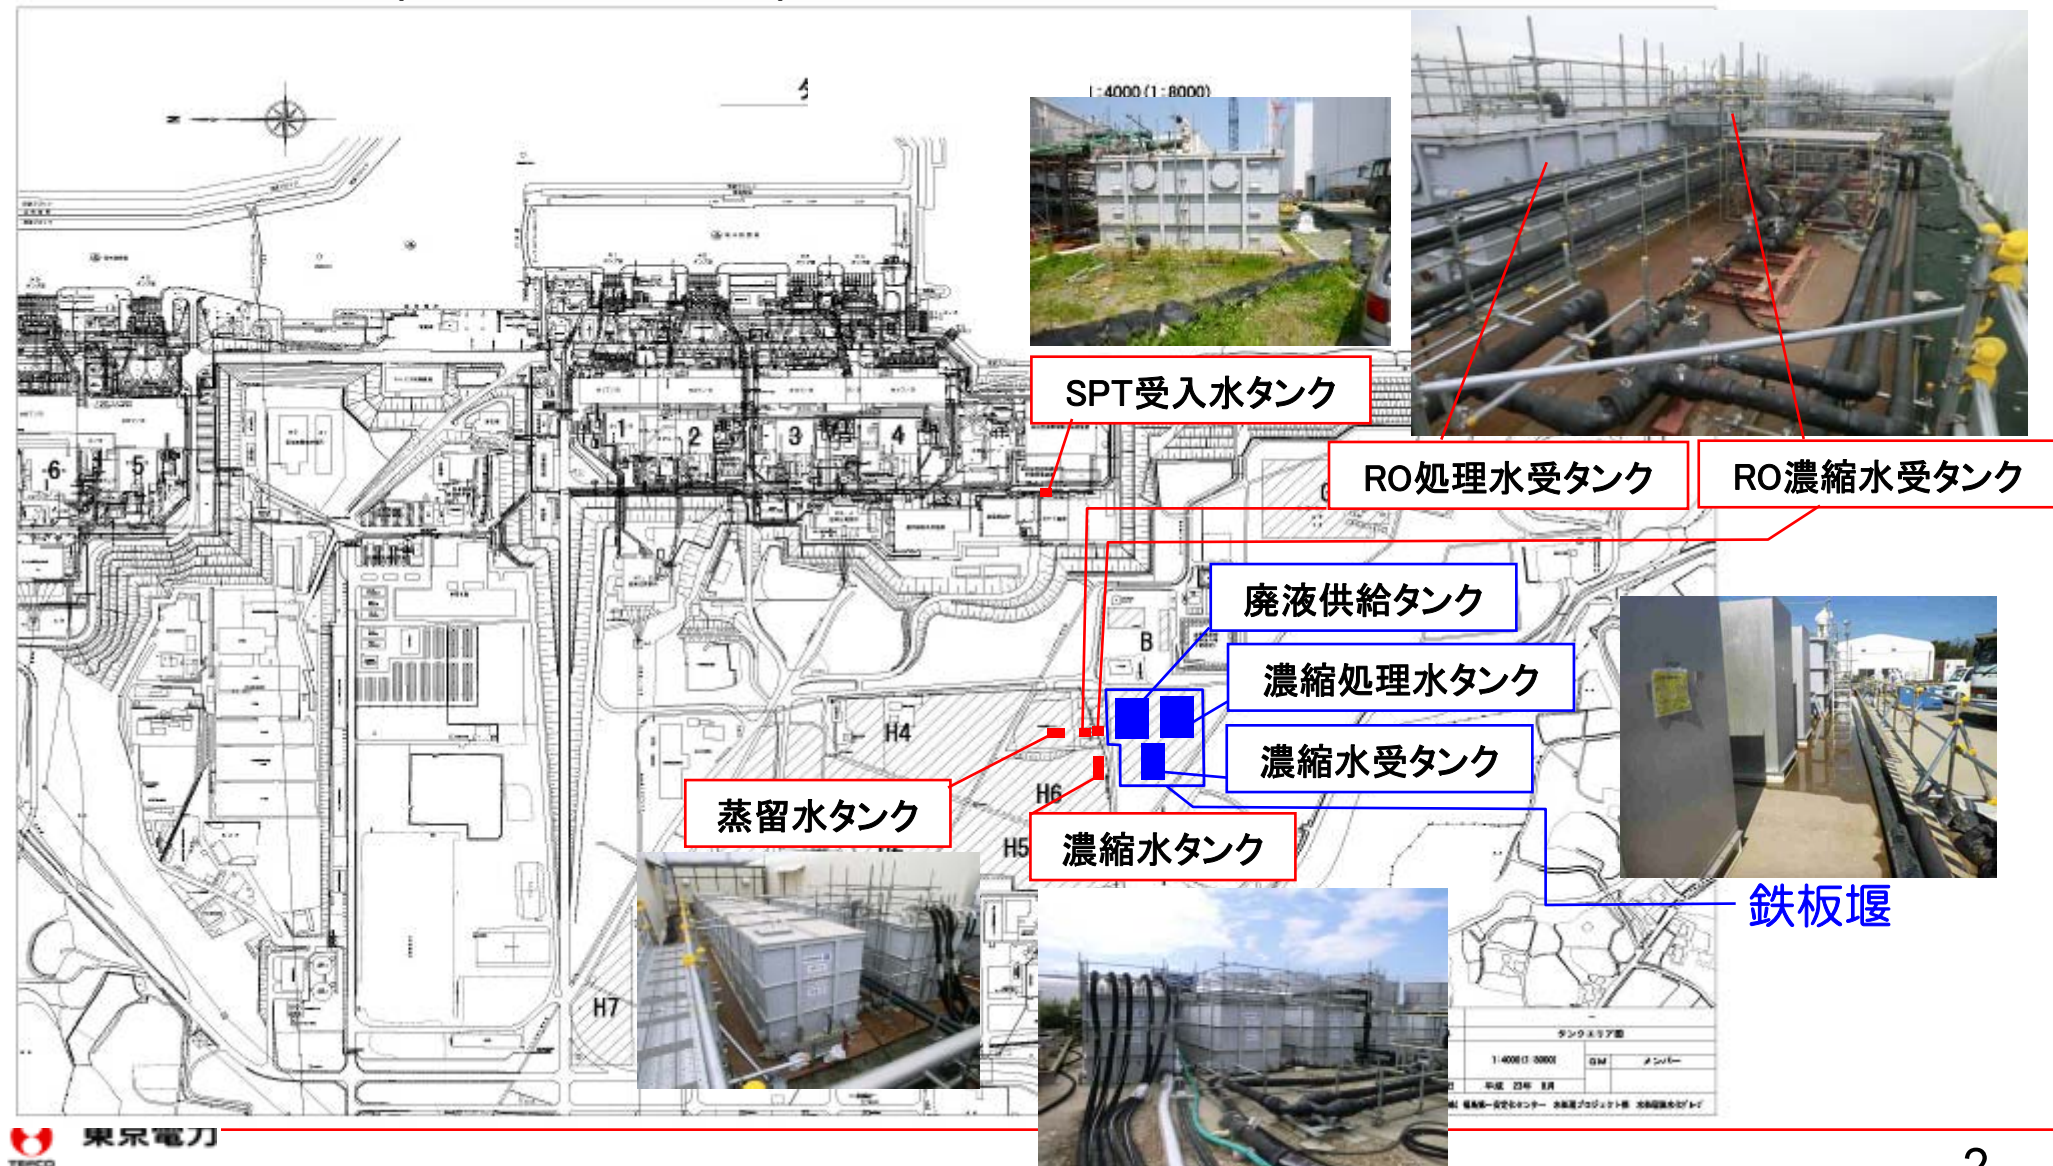
堰設置状況図

- ・ 赤色で示した5ヶ所(角タンク)は堰の追設置
- ・ 青色で示した3箇所(角タンク, 鉄板堰有り)は堰のコンクリート化

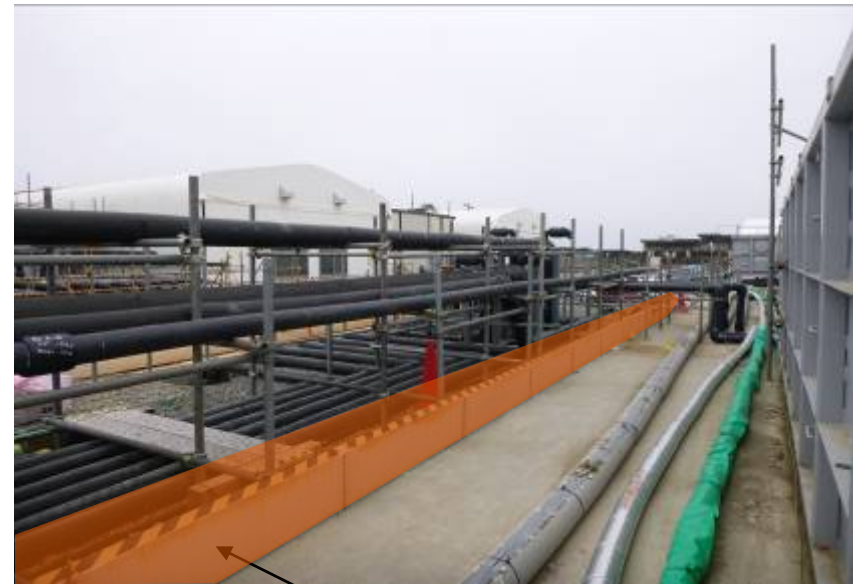
タンク全面にカバー設置  
(透明シート掛け予定)

堰は二重(内・外)に設置

鉄板堰をコンクリート堰へ置換

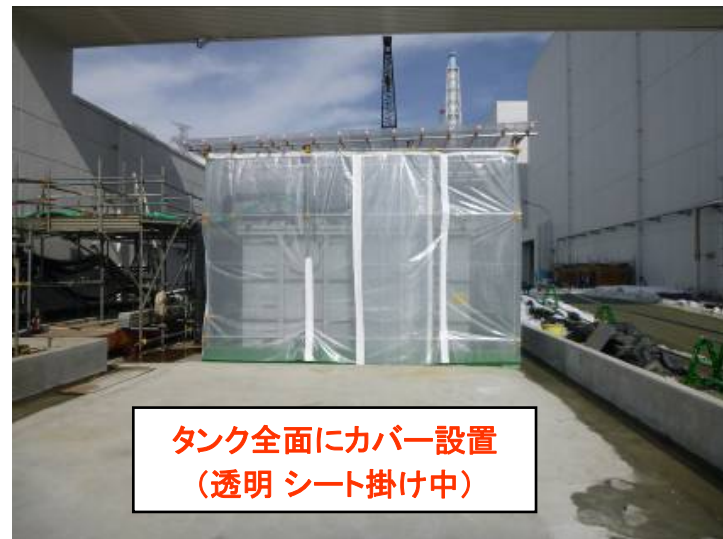
堰は二重(内・外)に設置

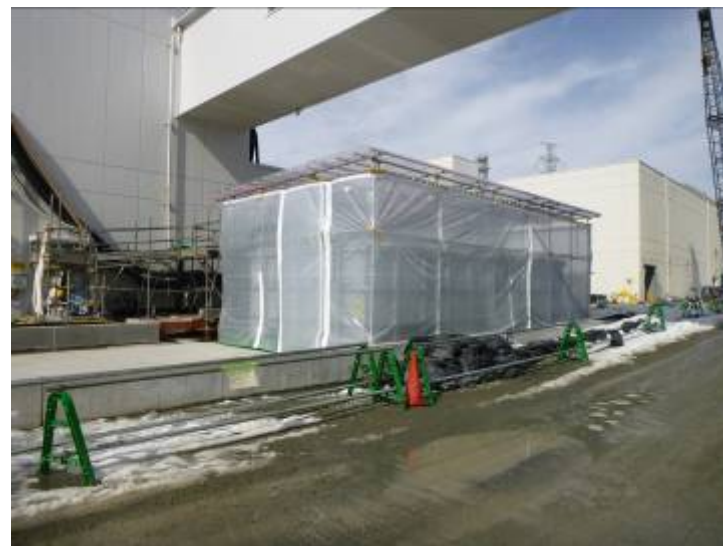
タンク全面にカバー設置  
(透明シート掛け中)

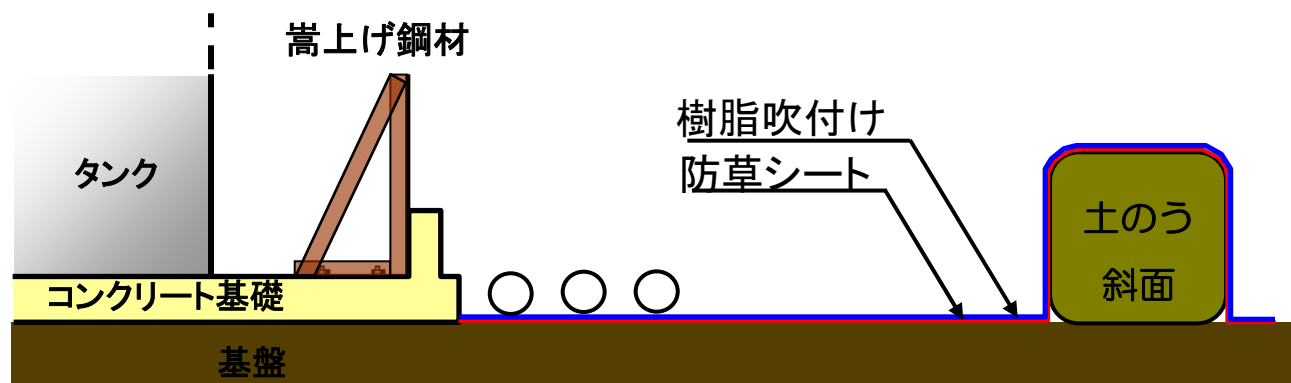
【模式図】

■ 工程短縮のため、配管の下の施工に適用する予定の樹脂吹き付けについて、斜面や車両の通行のない平場への適応性について試験施工を実施し検討中。

※樹脂吹付けはポリウレタン、ポリウレア樹脂を使用

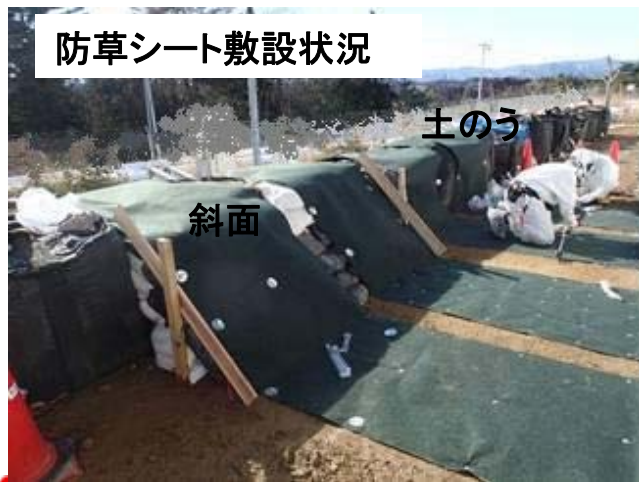
防草シート敷設状況

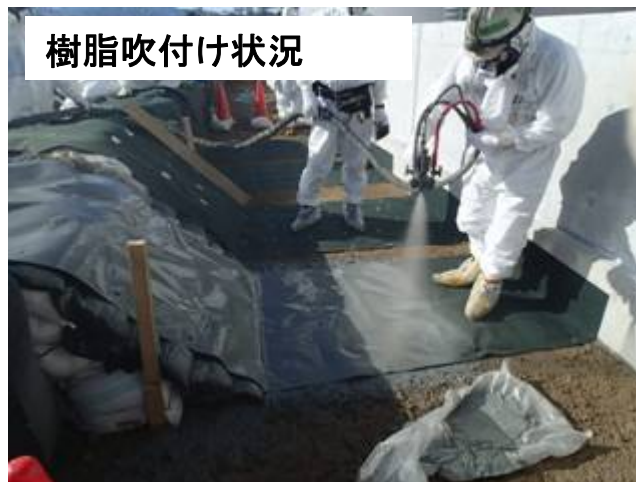
樹脂吹付け状況

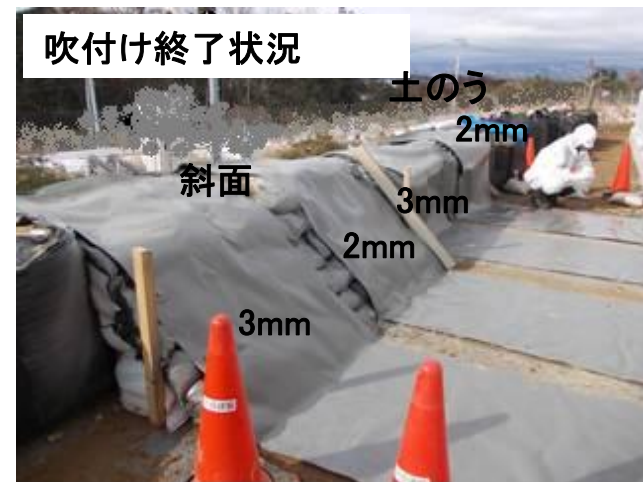
吹付け終了状況

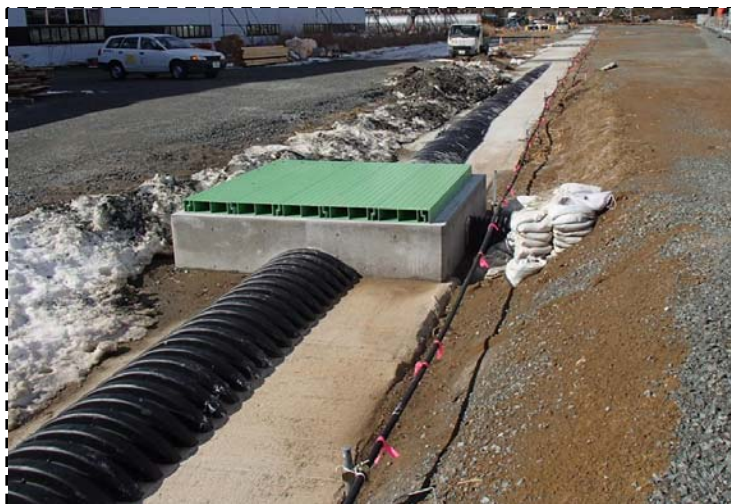
①暗渠化（プラスチック管・柵）施工完了（H26.1.15）

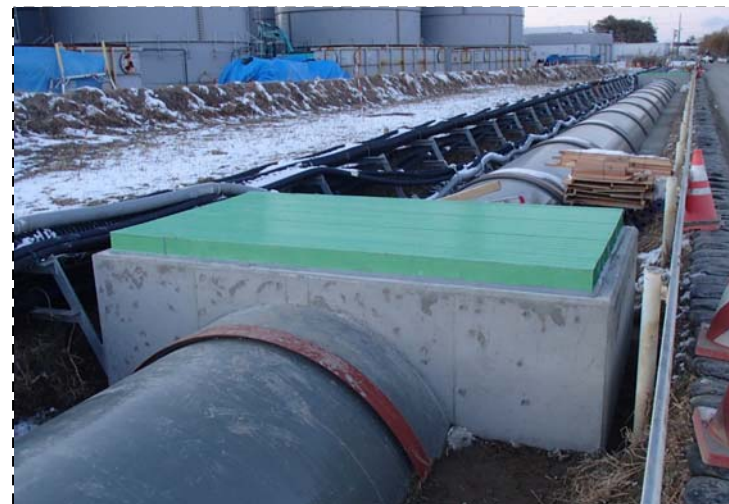
③暗渠化（FRP管・柵）施工完了（H26.2.7）

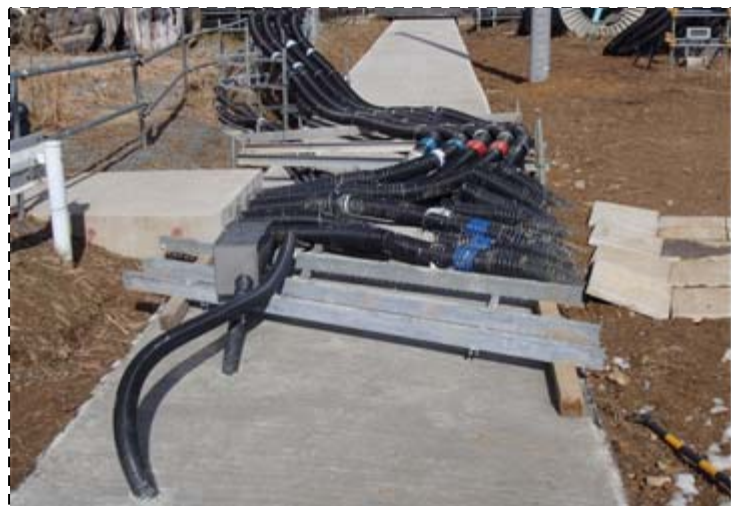
②暗渠化（コンクリート）施工完了（H26.1.22）

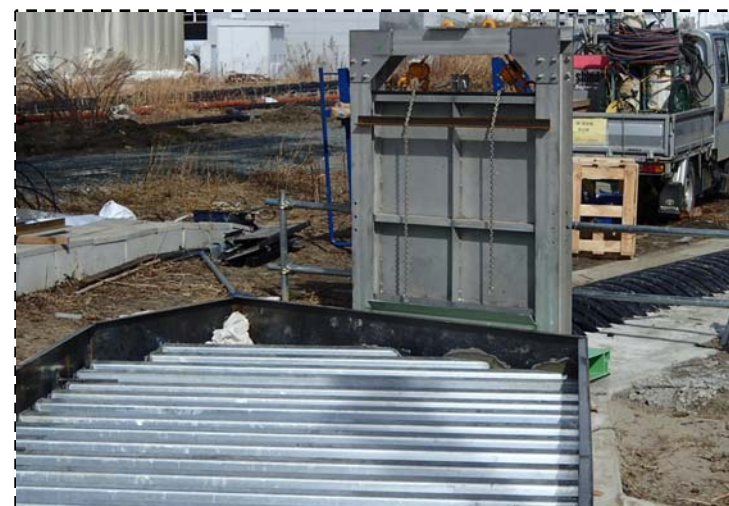
④止水ゲート施工状況（H26.2.16）

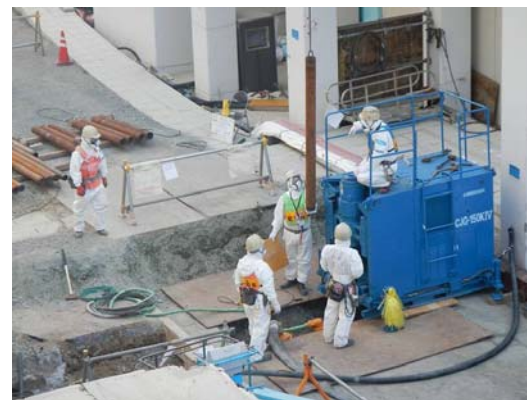
地盤改良工事写真 (H26.1.16撮影)  
施工完了10箇所 (試験用3箇所含む)

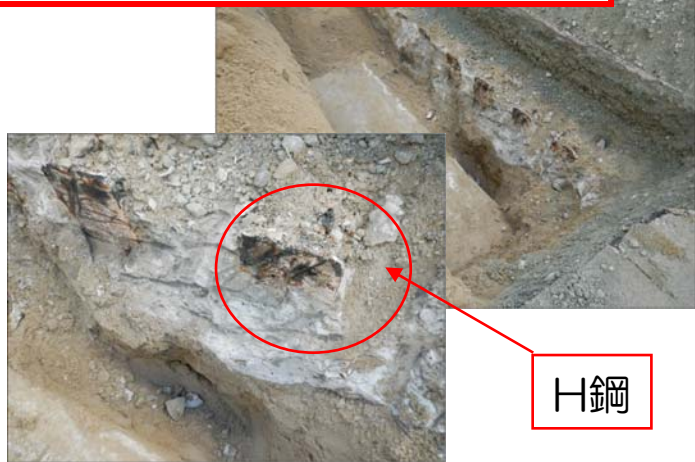
既設連続地中壁 (SMW) 地盤改良

H鋼

■ 試掘によりHTI連絡ダクト側面に既設連続地中壁 (SMW) による地盤改良が施工されていることを確認できた。  
そのため、当初計画していたHTI連絡ダクト側面の地盤改良は取り止め地盤改良範囲をダクト天端部分のみとする。

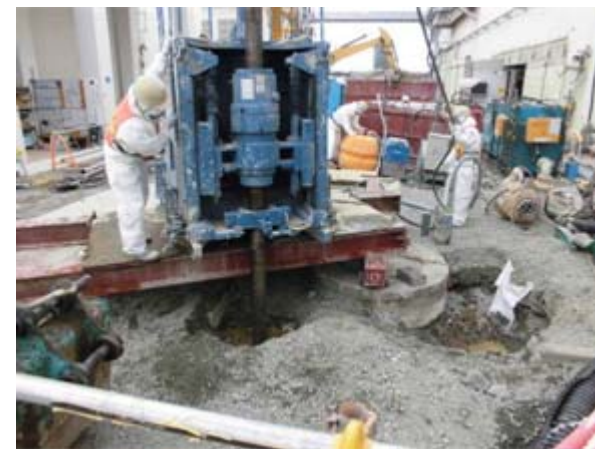
地盤改良工事写真 (H26.2.7撮影)地盤改良完了3箇所

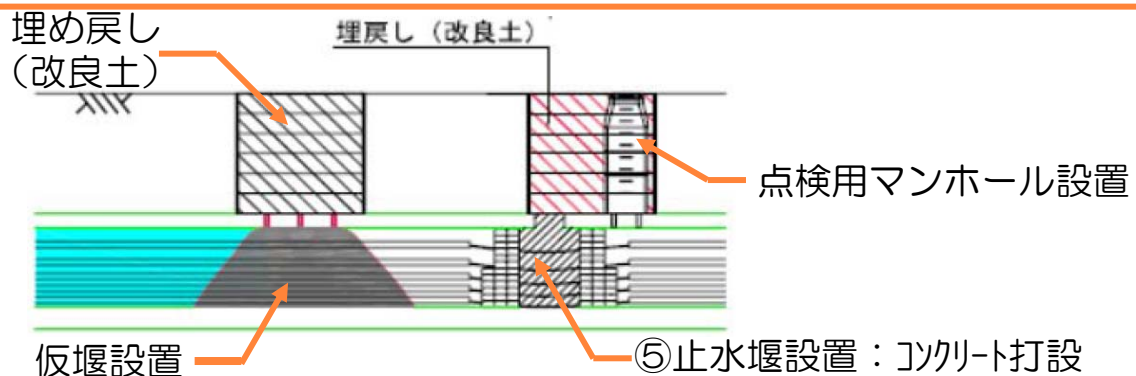
## STEP③ 止水堰設置

- ⑤地下水流入リスクの低減に向けコントロールケーブルダクト内に止水堰を設置

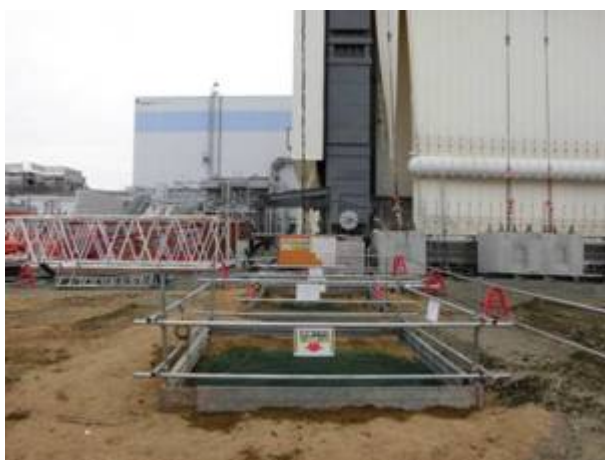
安全設備設置完了 (H26.1.15撮影)

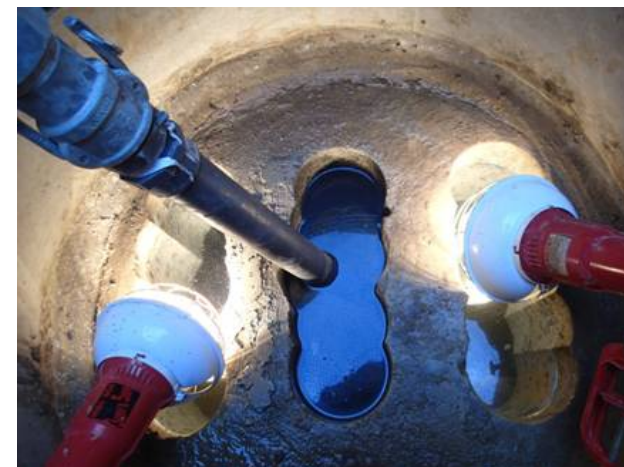
グラウト注入プラント  
(H26.2.7撮影)
