東京電力福島第一原子力発電所汚染水対策の対応  
 廃炉・汚染水対策現地調整会議 課題に対する管理表

# 汚染水タンク水位警報に関する改善策について

# タンク堰二重化工事の進捗状況について

# タンクリプレース計画・設置工程について

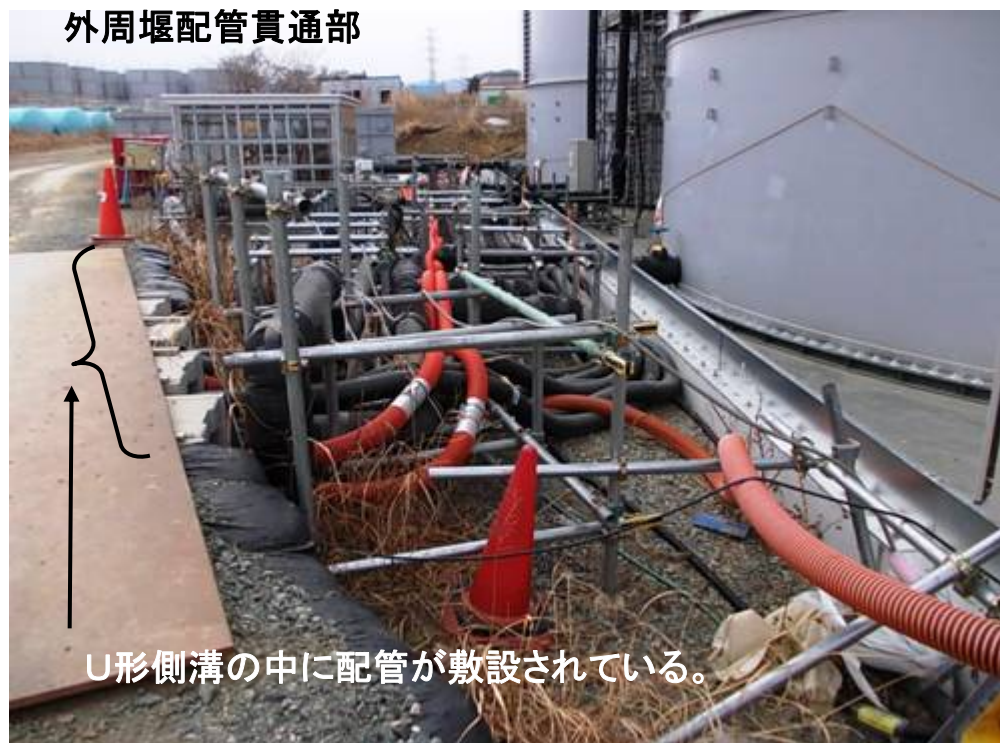
## ■外周堰貫通配管の処置方法

外周堰を貫通している配管のうち移動できない配管については、下図の様にコンクリート等により配管貫通部を設け、両端に止水シーリングを行い止水する。

正面図 外周堰貫通部処理方法(例)

断面図

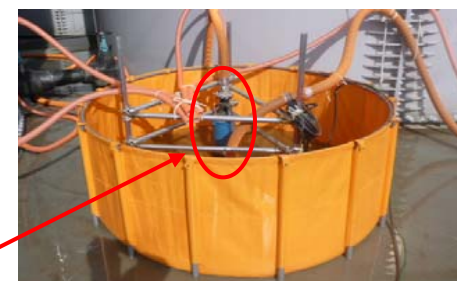
大容量ポンプ

堰内のドライアップ実現のための、 $60\text{m}^3/\text{h}$ の大容量ポンプと低水位まで吸込み可能なポンプとを組み合わせた移送設備を全エリアに展開。(現在設置中。3月中全エリア設置予定)

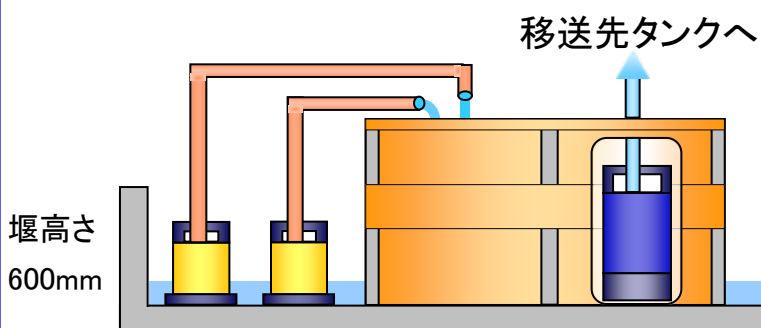
## ■ 現在(2014年3月)

移送能力: 35~70m<sup>3</sup>/h

受入能力: 4000m<sup>3</sup>ノッチタンク

500m<sup>3</sup>タンク 5基

1000m<sup>3</sup>タンク 1基

日降水量100mmを想定し、2日  
でドライアップ可能。

比較的放射能濃度が高い  
雨水については、4000m<sup>3</sup>  
ノッチタンクに移送。

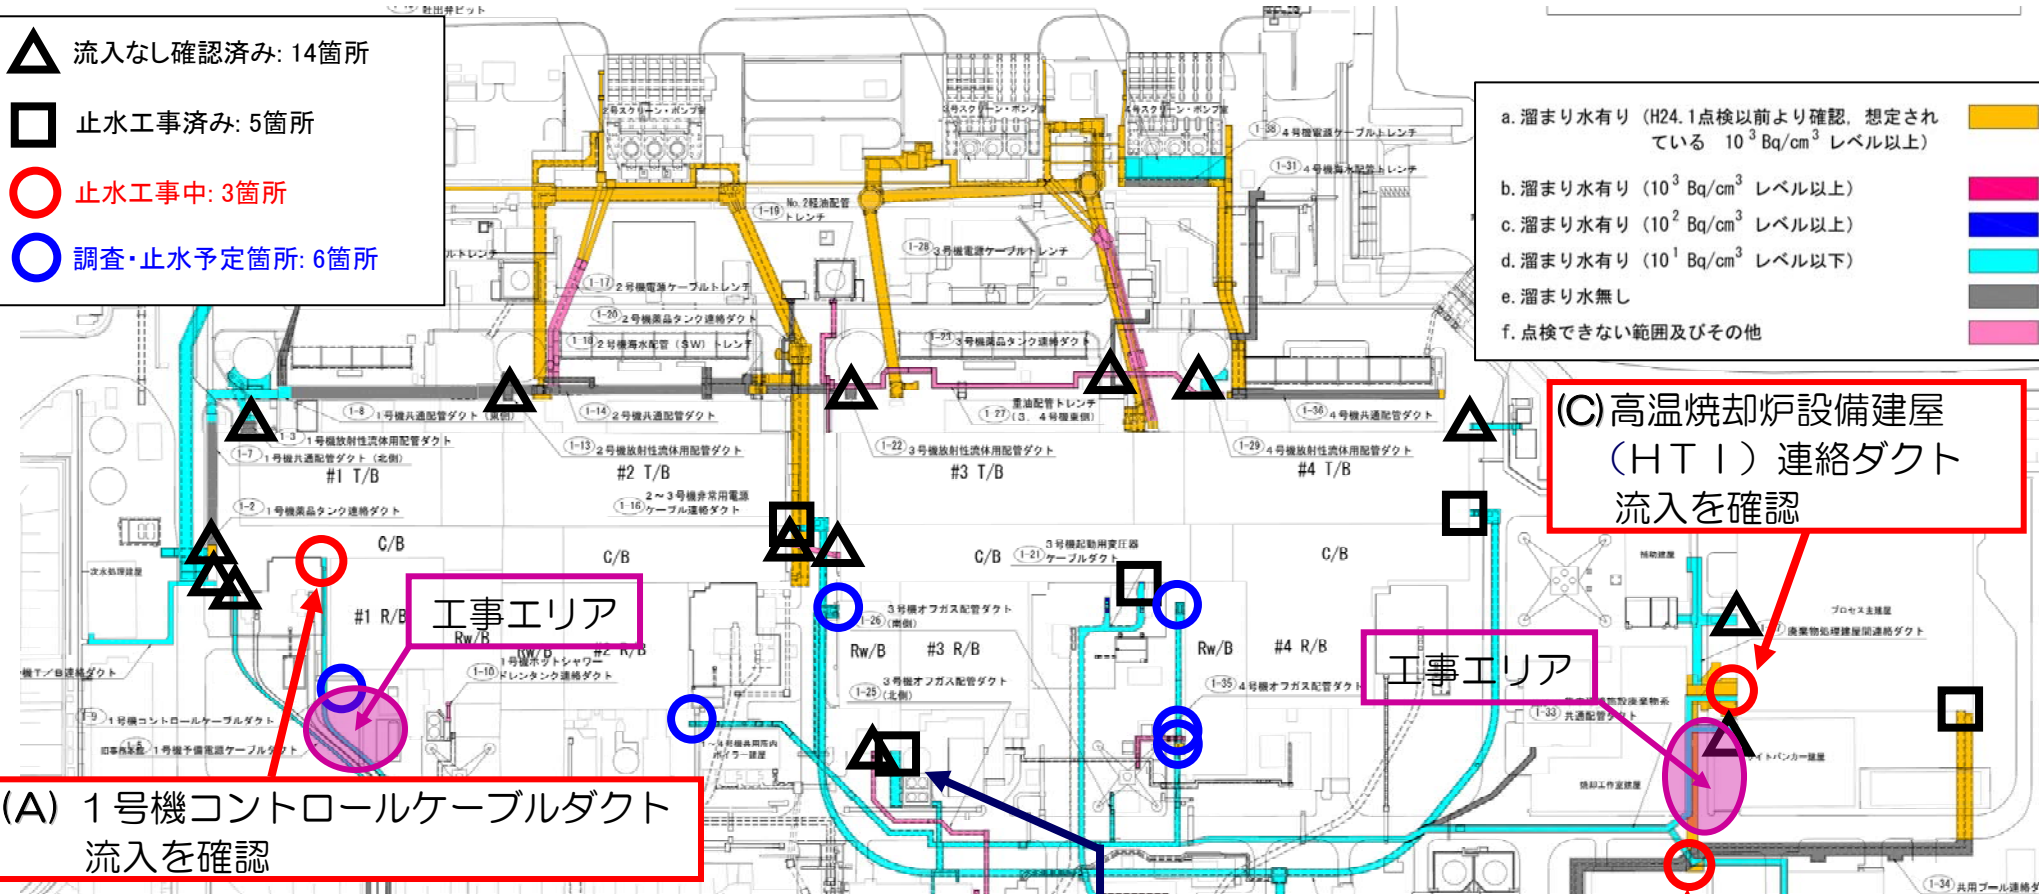
# 6. 抽出したトレンチ接続部の対策状況

- ▲ 流入なし確認済み: 14箇所
- 止水工事済み: 5箇所
- 止水工事中: 3箇所
- 調査・止水予定箇所: 6箇所

- a. 溜まり水有り (H24.1点検以前より確認、想定されている  $10^3$  Bq/cm<sup>3</sup> レベル以上)
- b. 溜まり水有り ( $10^3$  Bq/cm<sup>3</sup> レベル以上)
- c. 溜まり水有り ( $10^2$  Bq/cm<sup>3</sup> レベル以上)
- d. 溜まり水有り ( $10^1$  Bq/cm<sup>3</sup> レベル以下)
- e. 溜まり水無し
- f. 点検できない範囲及びその他

(A) 1号機コントロールケーブルダクト  
流入を確認

(C) 高温焼却炉設備建屋  
(HT1) 連絡ダクト  
流入を確認

(B) 高温焼却炉設備建屋  
(HT1) 連絡ダクト  
流入を確認

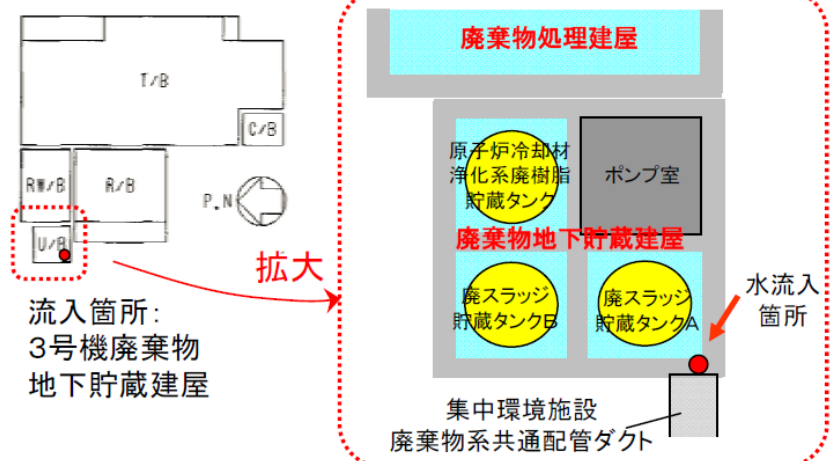
## 止水工事完了事例：集中RW連絡ダクト（3U/B接続部）

- 【工程】
- 平成24年
    - 6月26日 本工事着手
    - 11月16日 仮止水堰設置工事開始
    - 11月21日 配管切断・撤去開始
    - 12月17日 止水工事開始
  - 平成25年
    - 3月1日 止水工事完了

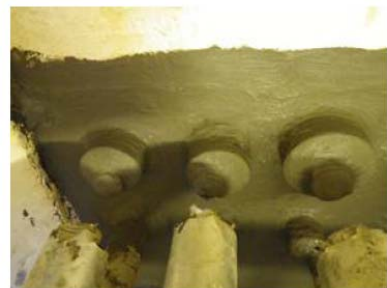
<止水処理後の配管貫通部(ダクト側)>  
平成24年12月19日 協力企業作業員撮影

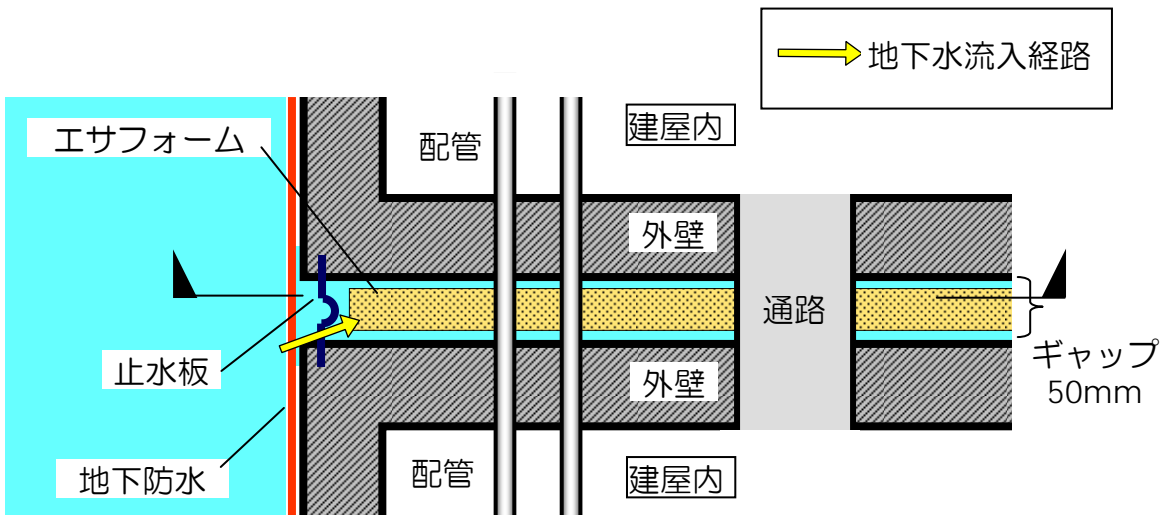
ギャップ部 平面イメージ図

建屋ギャップの端部は防水と止水板があるが、両者が損傷している場合は地下水が建屋間ギャップに流入する。

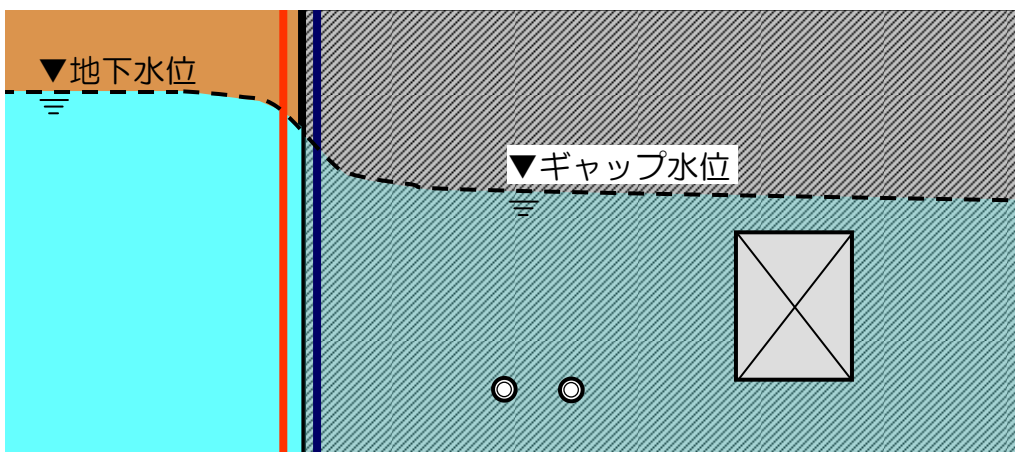
ギャップ部 立面イメージ図

建屋間ギャップ配管貫通部には止水板とラバーブーツがあるが、両者が損傷している場合は、地下水が建屋内に流入する。
