東京電力福島第一原子力発電所汚染水対策の対応
 廃炉・汚染水対策現地調整会議 課題に対する管理表

タンク堰二重化工事の進捗状況について

堰内雨水処理方針について

高温焼却炉設備建屋における 地下水流入抑制効果の確認について

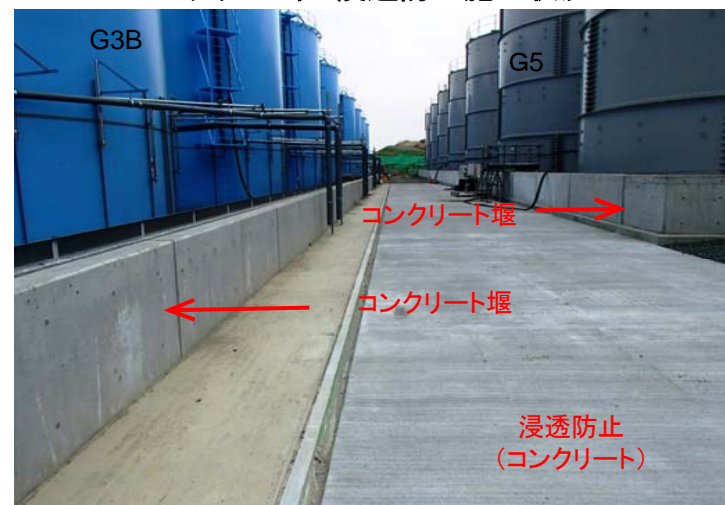
コンクリート堰・浸透防止施工状況

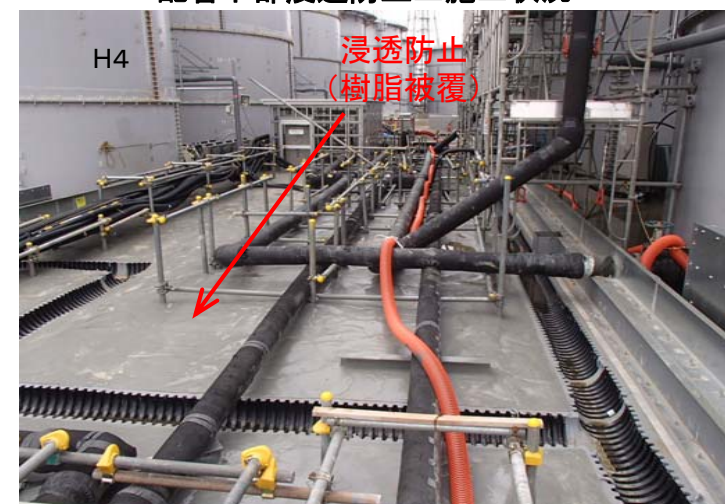
配管下部浸透防止工施工状況

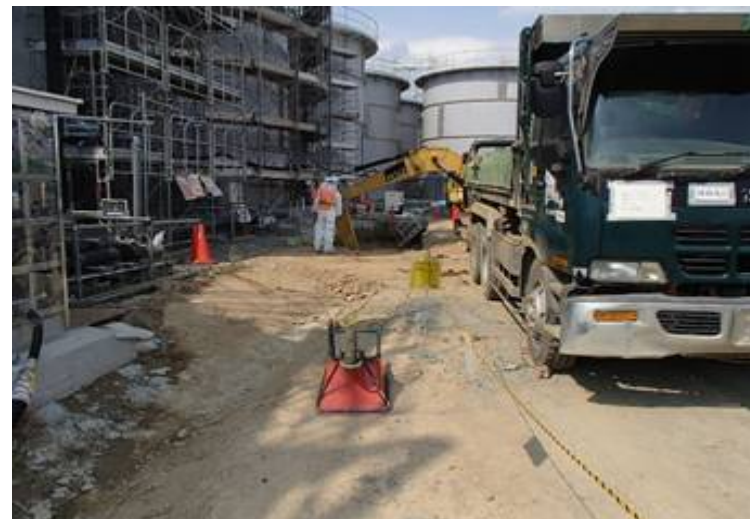
- 現在、H6エリアタンクからの汚染水漏洩に伴う土砂回収を優先して実施しており、この作業が5月末までかかる予定。
- H6エリアで汚染土の掘削、H5エリアで掘削土の積み込み・搬出作業を行っていることから、汚染土回収と競合しない内堰、外周堰は5月末までに完了させるが、土壌回収位置や積み込みヤード、運搬路の浸透防止については6月から開始し、6月末までに完了させる予定。

汚染土の掘削(H6エリア)

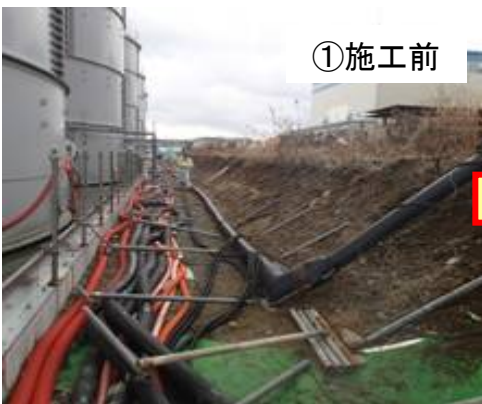
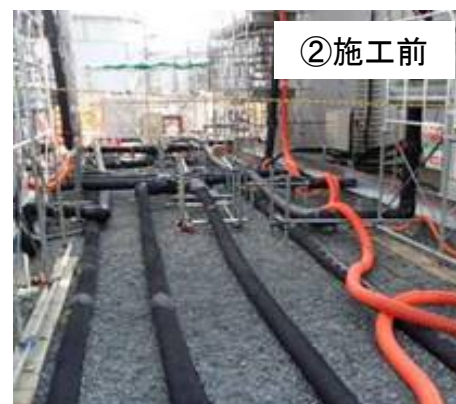
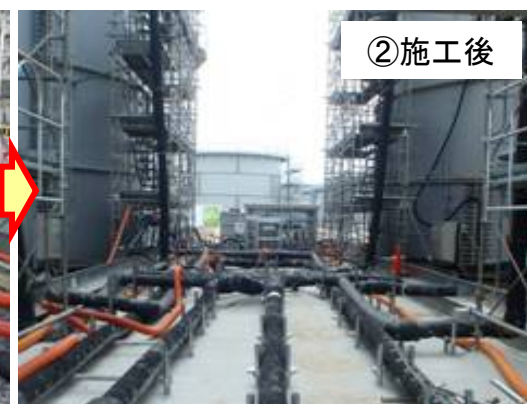
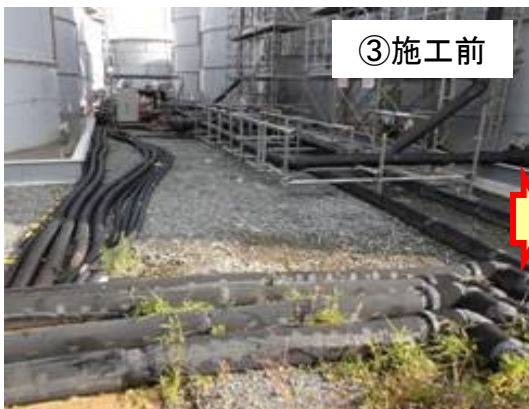
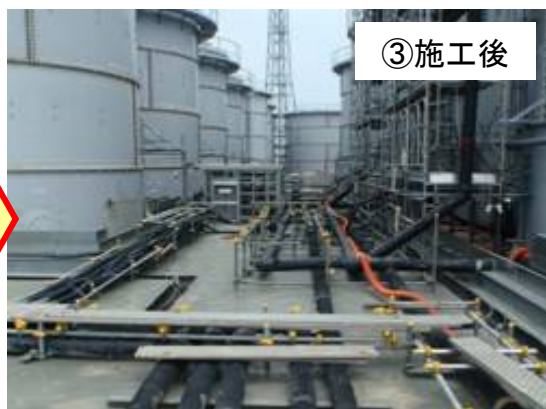
■ 浸透防止工の施工前後

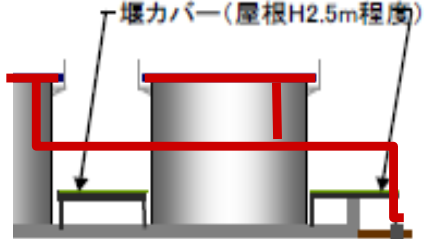
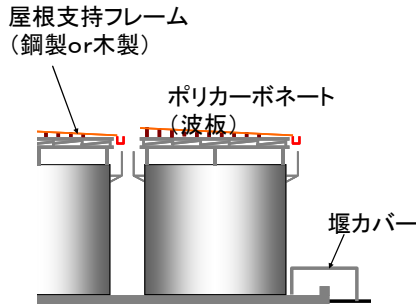
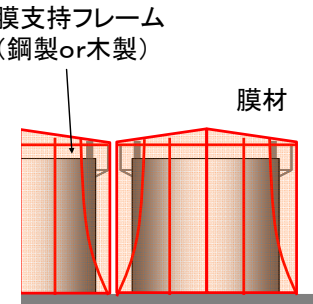
1案 雨樋+堰カバー方式	2案 タンク上部へ屋根設置案	3案 膜材テント案
屋根対策イメージ	<p>雨樋：実施中 堰カバー：B南・B北実施中</p>

特徴	<p>現在設置中の雨樋対策に加え、堰内の更なる雨水侵入防止として堰カバー（屋根：H=2.5m程度）を設置する</p>	<p>タンク上部に屋根支持フレームを載せ、軽量屋根（ポリカーボネート等）を設置する</p>	<p>タンク上部に架構を設置し、膜材でタンク全体を覆う</p>
メリット	<ul style="list-style-type: none"> ・他の案と比較し、早期に設置が可能 ・タンク構造への影響はない ・架構高さが低く強風の影響を受けにくい 	<ul style="list-style-type: none"> ・タンクエリア近傍に大型重機設置が困難なエリアでも有人作業で設置が可能 	<ul style="list-style-type: none"> ・堰内への雨水抑制効果は1，2案と比較し高い
デメリット	<ul style="list-style-type: none"> ・タンク側面に吹き付ける降雨は堰内に浸入する ・タンク天板からの汚染水漏洩対策が必要 	<ul style="list-style-type: none"> ・タンク側面に吹き付ける降雨は堰内に浸入する ・強風時の吹き上げ力によりタンクが損傷し汚染水漏洩リスクが高くなる 	<ul style="list-style-type: none"> ・膜材の必要張力を確保するにはタンク上部への荷重が大きくなりタンク強度への影響が大きい ・メンテナンス等に支障あり ・設置可能エリアが限定される
想定雨水抑制効果	約90%	約90%	約95%
設置工期（準備は除く）	約4ヶ月（タンク20基を想定）	約4～5ヶ月（タンク20基を想定）	約4～5ヶ月（タンク20基を想定）

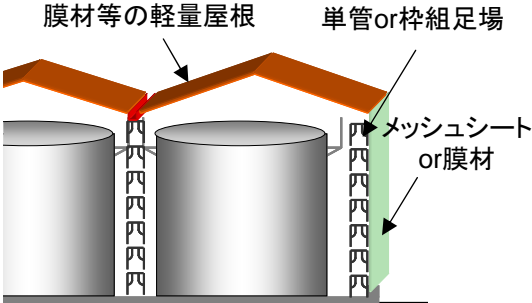
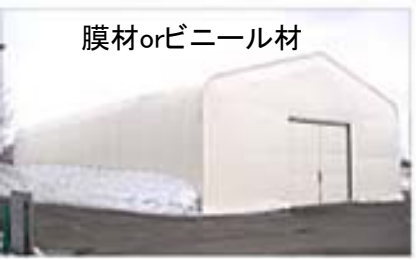
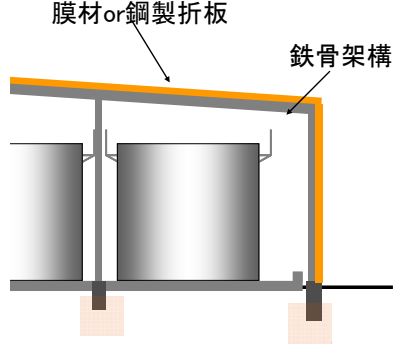
4案 簡易屋根方式	5案 大型テント方式	6案 本設架構方式
屋根対策イメージ

特徴	タンク間に枠組足場を設置し、足場材の上部に既製品屋根フレームを設置する	タンク周囲にテント支柱基礎を設置し、大型テントを設置する	鉄骨架構の建物でタンク群を覆う タンク間に支柱基礎の構築が必要
メリット	<ul style="list-style-type: none"> ・タンクエリアの片側に重機が配置できれば、屋根ユニットはスライド工法で設置が可能 ・仮設であり基礎構築は不要 	<ul style="list-style-type: none"> ・雨水抑制効果が高く、堰内のドライ状態を維持できる 	<ul style="list-style-type: none"> ・雨水抑制効果が高く、堰内のドライ状態を維持できる
デメリット	<ul style="list-style-type: none"> ・枠組足場の転倒防止用の控え設置場所がタンクにより制約される ・強風時の転倒リスクは高い 	<ul style="list-style-type: none"> ・大型重機が必要となり、設置可能エリアが限定される ・他の案と比較し、タンクエリア周辺に大きな資材ヤードが必要となる 	<ul style="list-style-type: none"> ・大型重機が必要となり、設置可能エリアが限定される ・他の案と比較し、設置工期が長い
想定雨水抑制効果	約95%	約100%	約100%
設置工期（準備は除く）	約4～5ヶ月（タンク20基を想定）	約5～6ヶ月（タンク20基を想定）	約10～12ヶ月（タンク20基を想定）

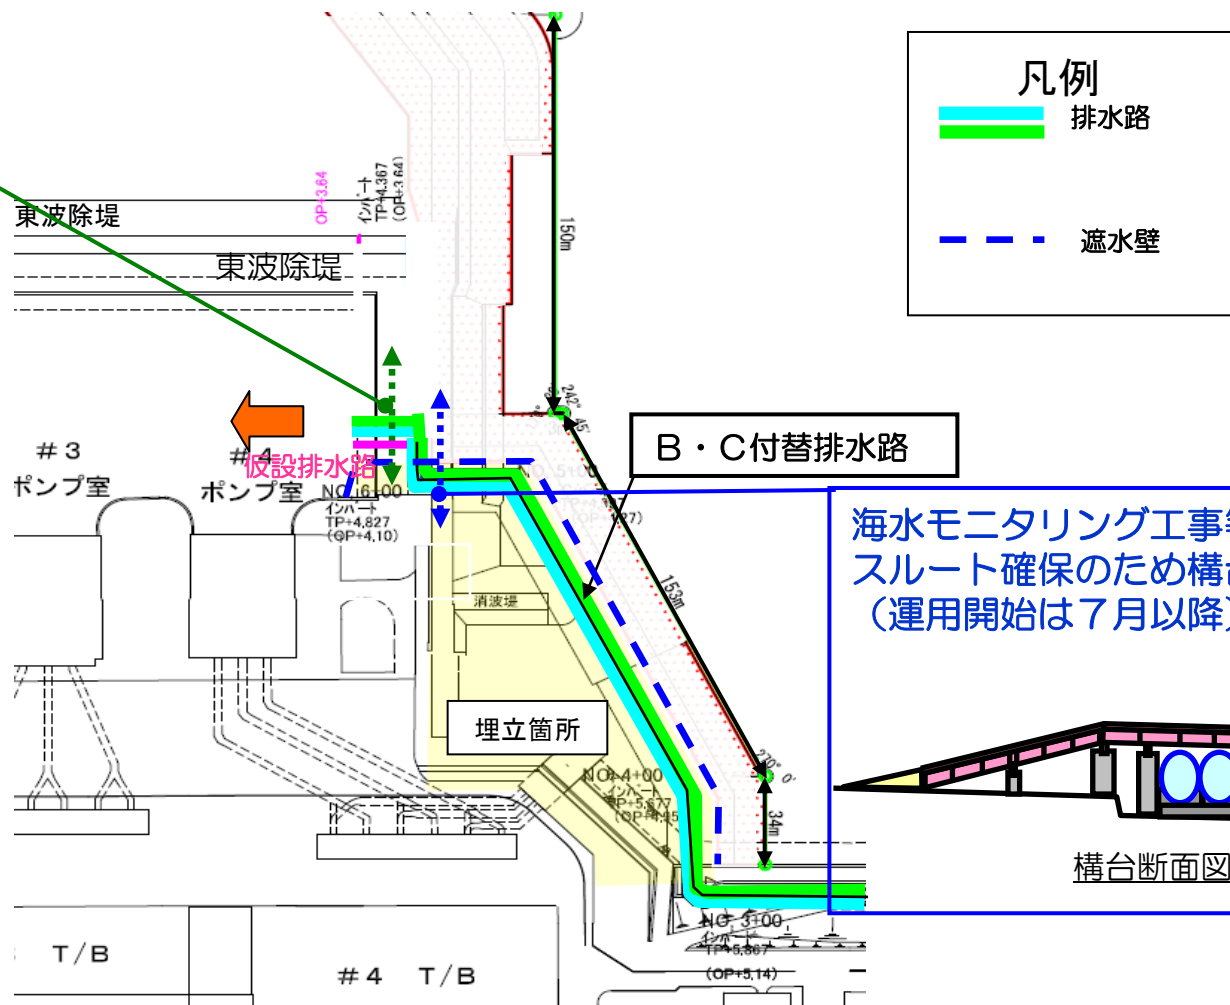
海水モニタリング工事等に伴い
アクセスルート確保のため、仮
設排水路設置(6月末まで運
用)

海水モニタリング工事等アクセ
スルート確保のため構台設置
(運用開始は7月以降)

構台断面図

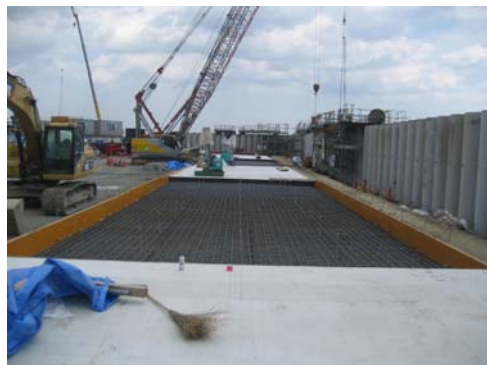
写真④ ライン③基礎状況

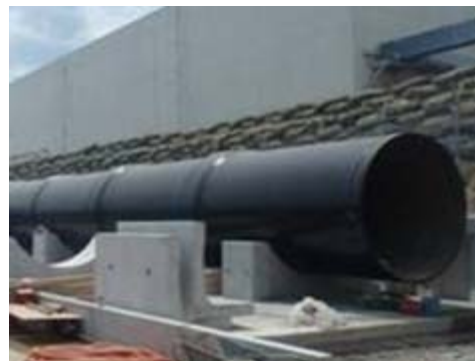
写真③ ライン②排水管据付状況

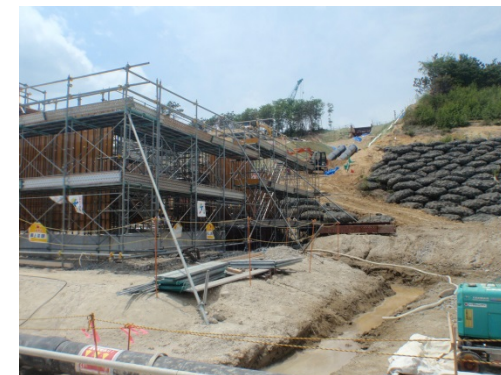
写真② ライン①減勢工構築状況

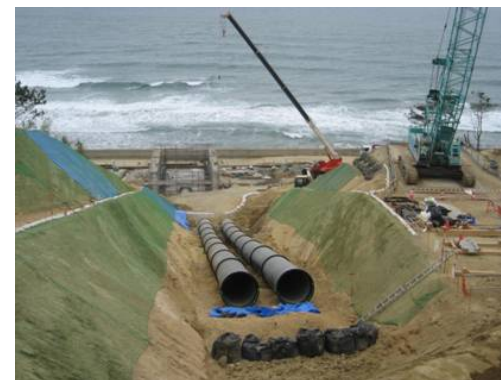
写真① ライン①排水管据付状況

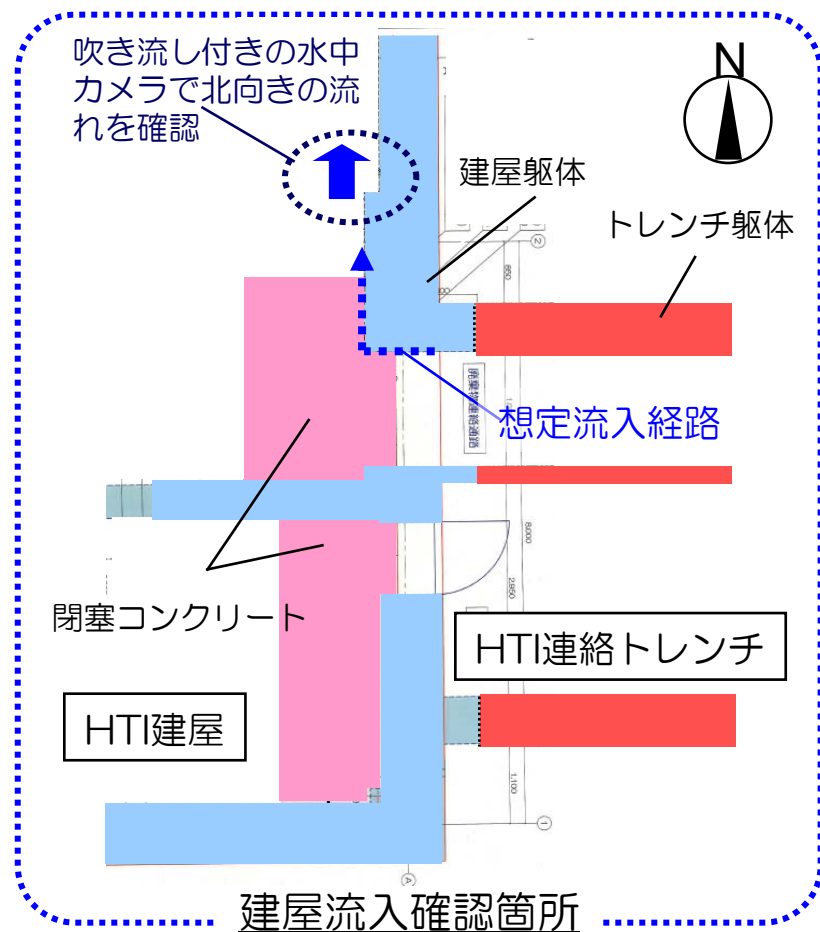
◆HTI連絡トレンチには、エキスパンションジョイントから地下水が流入していると考えられる。（エキスパンションジョイント付近での流向・流速計による調査でトレンチに向かう流れが確認された）

地下水流入想定経路

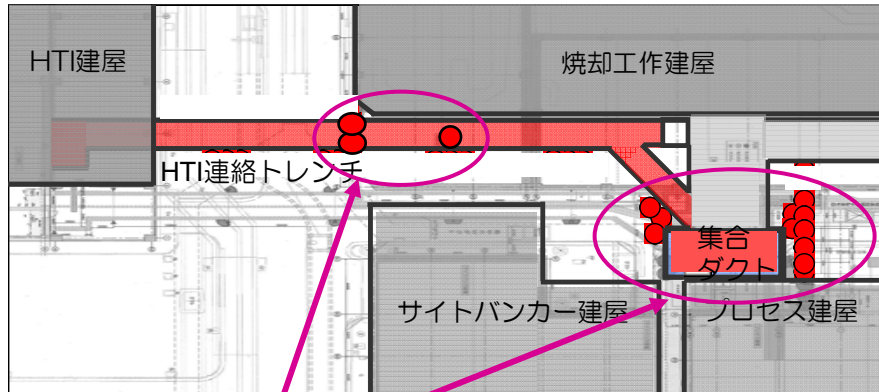
セメント系地盤改良によりHTI連絡トレンチのエキスパンションジョイント部を閉塞

地盤改良

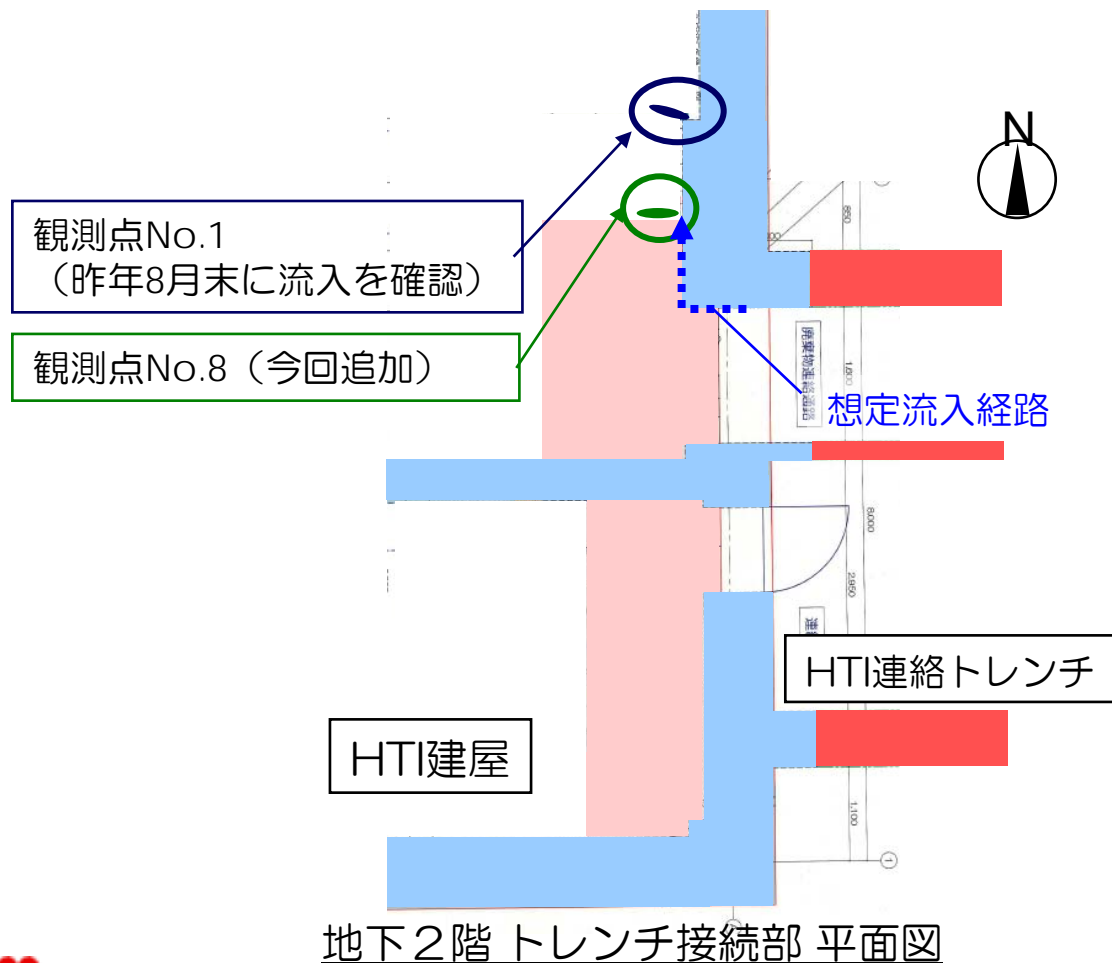
■HTI建屋内に流速計を設置し、地盤改良実施前後での流速の変化を検証した。

- ・昨年8月末に観測点No.1で北向きの流れが確認された。
- ・今回は観測点No.1に加えて新たに観測点No.8を追加し、流速計による測定を実施した。

(平面図, 断面イメージ図参照)
