東京電力福島第一原子力発電所汚染水対策の対応
 廃炉・汚染水対策現地調整会議 課題に対する管理表

タンク堰二重化工事の進捗状況について

タンク建設の状況について

B・C付替排水路の進捗状況について

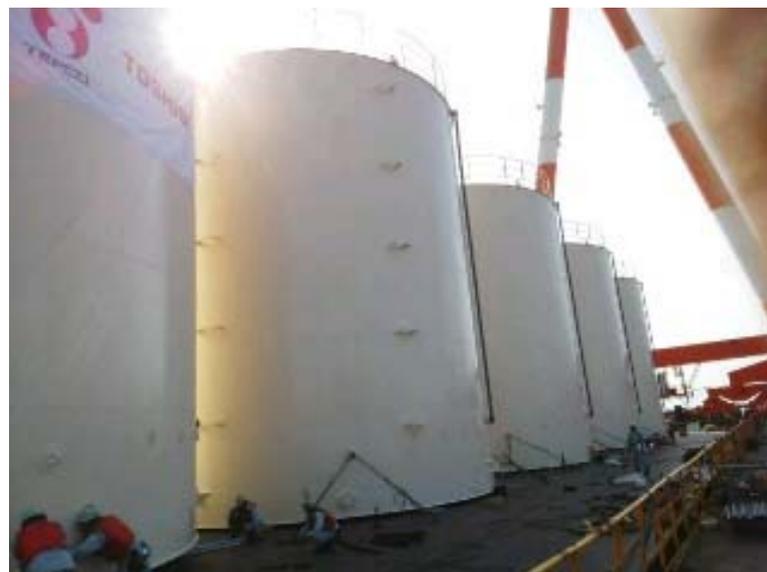
6/4 J5タンク工場出荷準備の状況

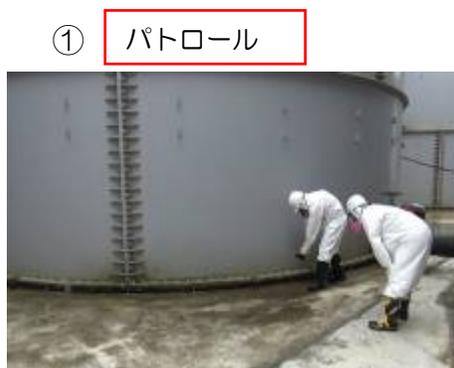
1. タンク汚染水漏えいを防止する重層的な対策

【漏えい早期検知】

- ① タンクパトロール（溶接タンク：2回/日、フランジタンク4回/日、3人/班×10班）
- ② タンク水位計による監視（常時）

【漏えい範囲拡大防止】

- ③ 堰のかさ上げ（タンク1基分/20基毎）
- ④ 外周堰の設置（排水弁は電動弁化）
- ⑤ 外周堰内の浸透防止（フェーシング）

【海洋への流出抑制】

- ⑥ 排水路の暗渠化
- ⑦ 側溝放射線モニタの設置
- ⑧ 排水路の排水先を港湾へ
- ⑨ 排水路にゲート設置

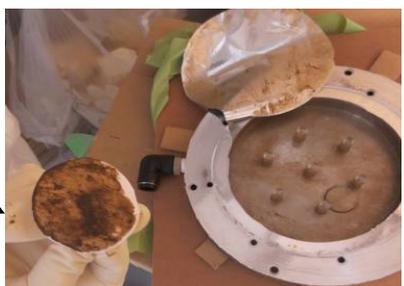
- ① β 線モニタについて、汚泥等がモニタに付着しないよう、管理を行ってきたが、フィルタ差圧が上昇していない4/30,5/1（降雨時）に、モニタ指示値が上昇した。
- ② 降雨後も指示値が低下しない現象が発生した。（実排水の全 β 放射能は低下。）
- ③ 測定タンク内部を確認したところ、藻・水垢と思われる粘着性の付着物（Cs137等を検出）が確認された。次亜塩素酸等による洗浄で低減効果有り。

③藻・水垢と思われる粘着性の付着物にCs137検出

測定タンク

側溝放射線モニタについては、藻・水垢等によるバックグラウンド指示値の上昇が認められ、定量性に課題(次頁【参考】参照)があるが、高濃度汚染水の漏えい検知は可能であることから、手順書制定等の準備が整い次第、運用を開始する。

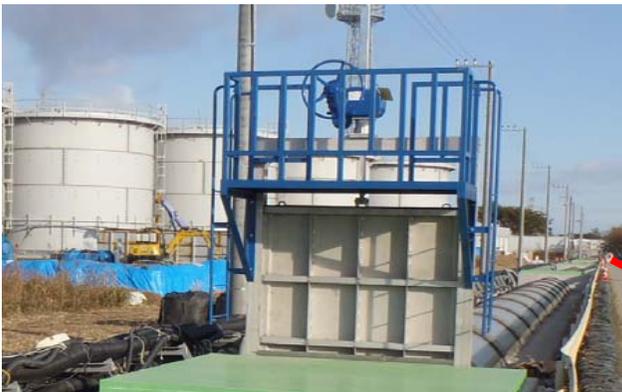
【参考】排水路ゲートの概要

✓排水路ゲートを計6箇所設置
