東京電力福島第一原子力発電所汚染水対策の対応
 廃炉・汚染水対策現地調整会議 課題に対する管理表

平成26年7月14日

多核種除去設備 腐食対策と除去性能向上対策について

2, 3号機海水配管トレンチ 建屋接続部止水工事の進捗状況について

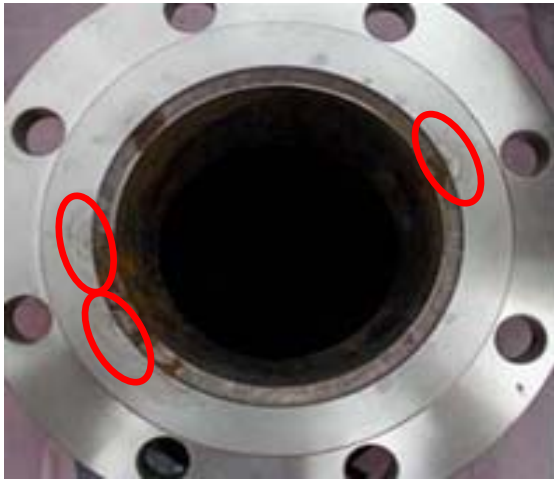
①吸着塔2C点検口フランジ部の腐食の様子

- C系統において昨年11月に引き続き本年6月に実施した腐食対策有効性確認において、アルカリ領域である吸着塔2C周辺のフランジの一部に微小なすき間腐食が確認
- これまでの点検等において、アルカリ領域でのすき間腐食は確認されず、**アルカリ性による腐食抑制効果**があると推定されたが、今回確認されたすき間腐食は吸着塔2Cに充填された**活性炭の影響（腐食電位上昇）**によると推定。対策として、活性炭を充填している吸着塔1C、2C周辺の**フランジ部（約40箇所）**へ**ガasket型犠牲陽極**の設置を実施
- 水平展開として、**A系統およびB系統の同箇所についてもガasket型犠牲陽極を設置**

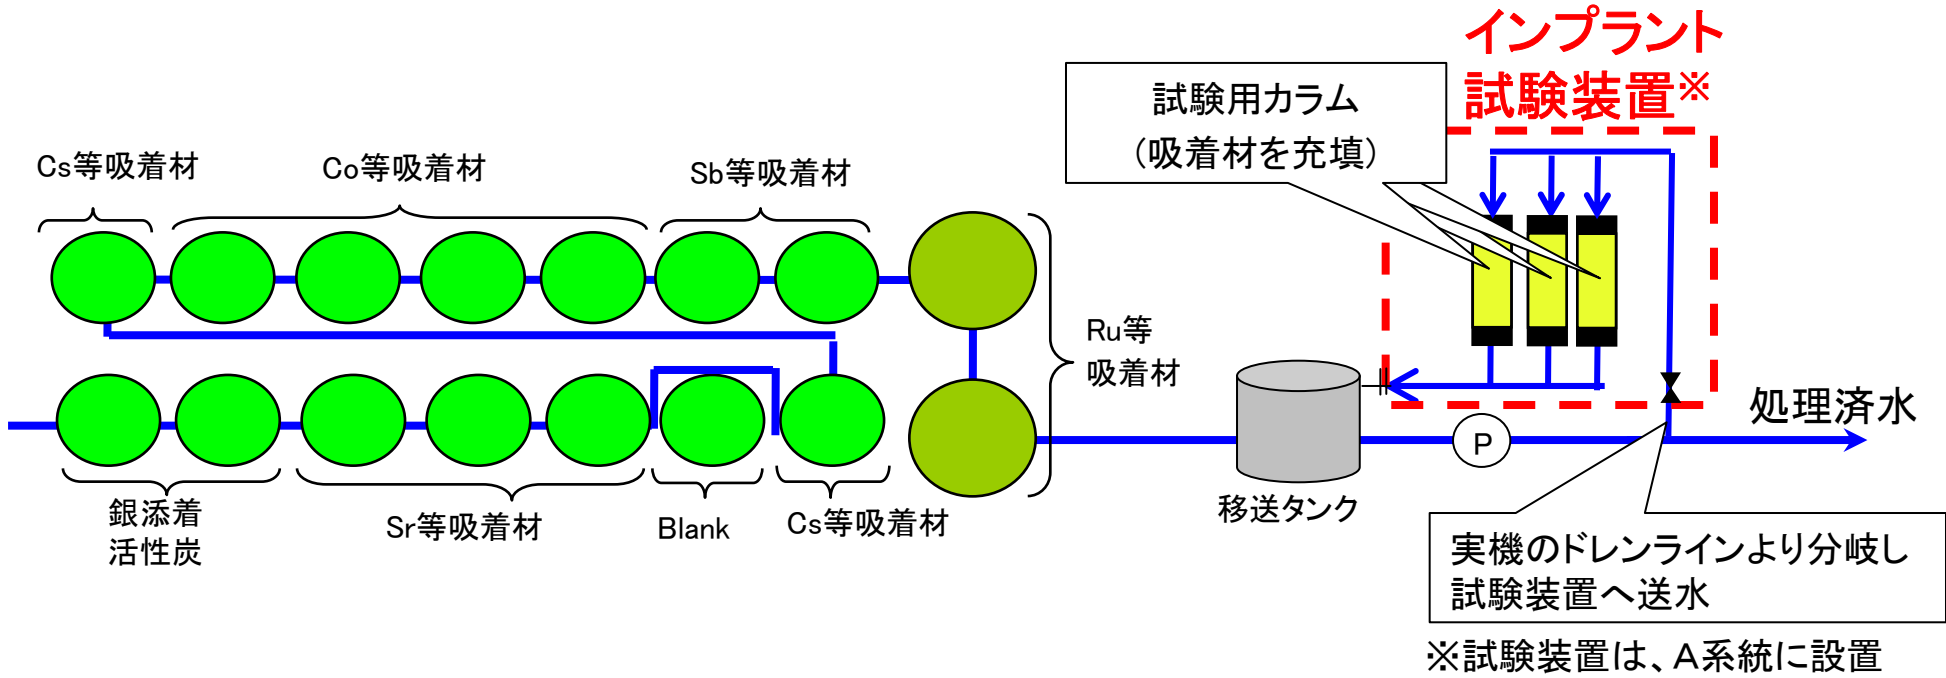
【参考】インプラント試験概要

- ▶ ラボ試験では、大量の通水を行うことが出来ないため、長期間の除去性能維持を確認出来ない
- ▶ そのため、除去性能向上のため新たな吸着材等を充填した試験装置を実機に接続し、通水試験（インプラント試験）を実施し、除去性能の維持を確認中

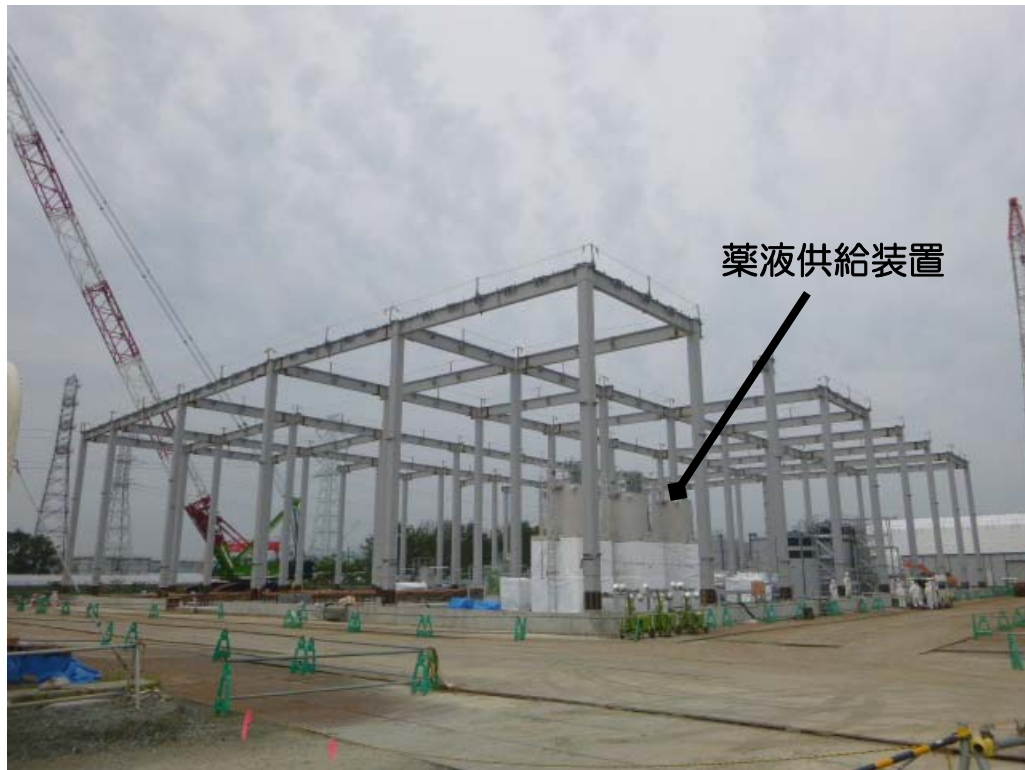
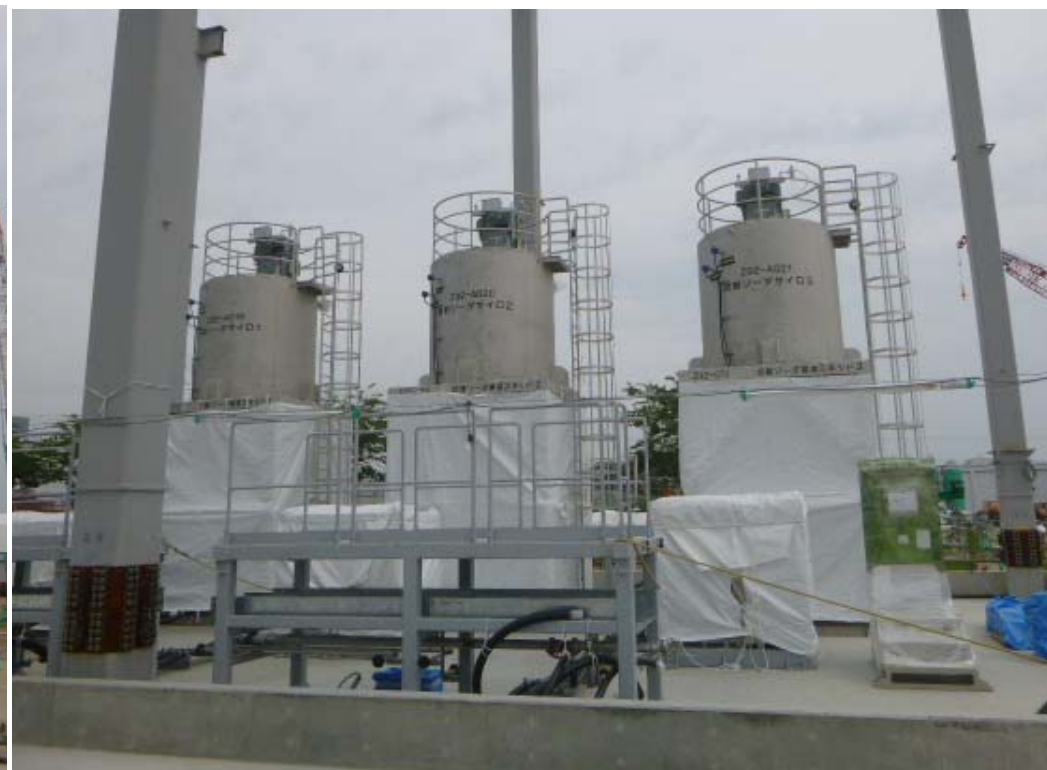
増設多核種除去設備の工事状況(平成26年7月13日現在)

- 6月初旬より、鉄骨工事 実施中
- 6月下旬より、機器据付工事 開始

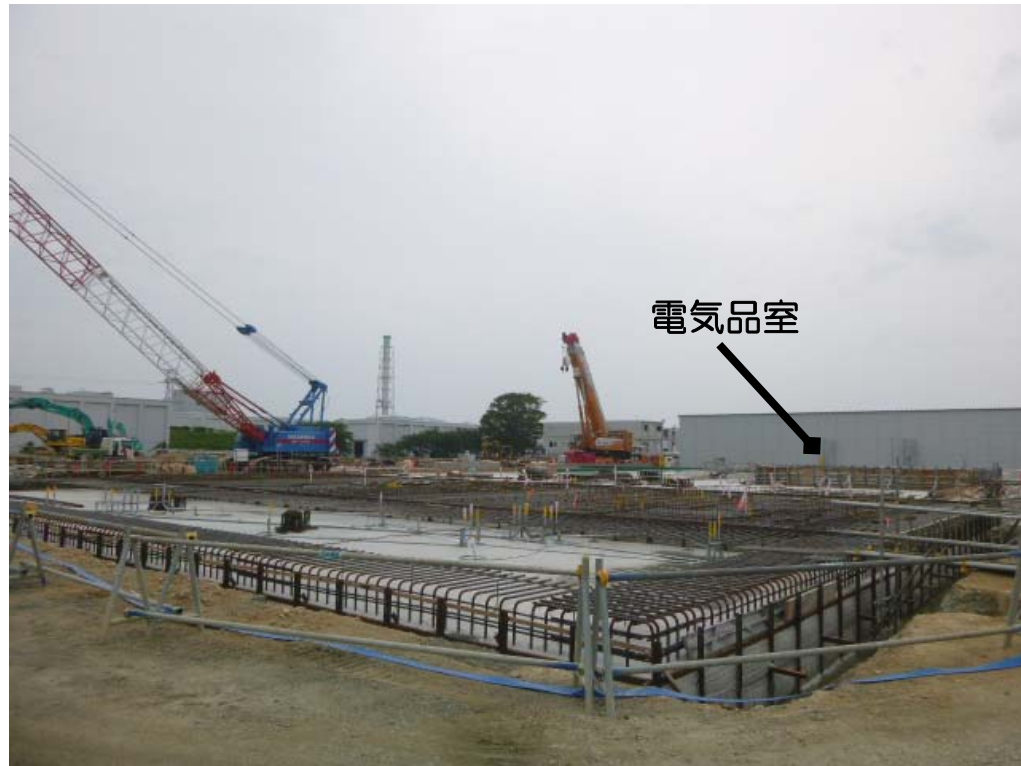
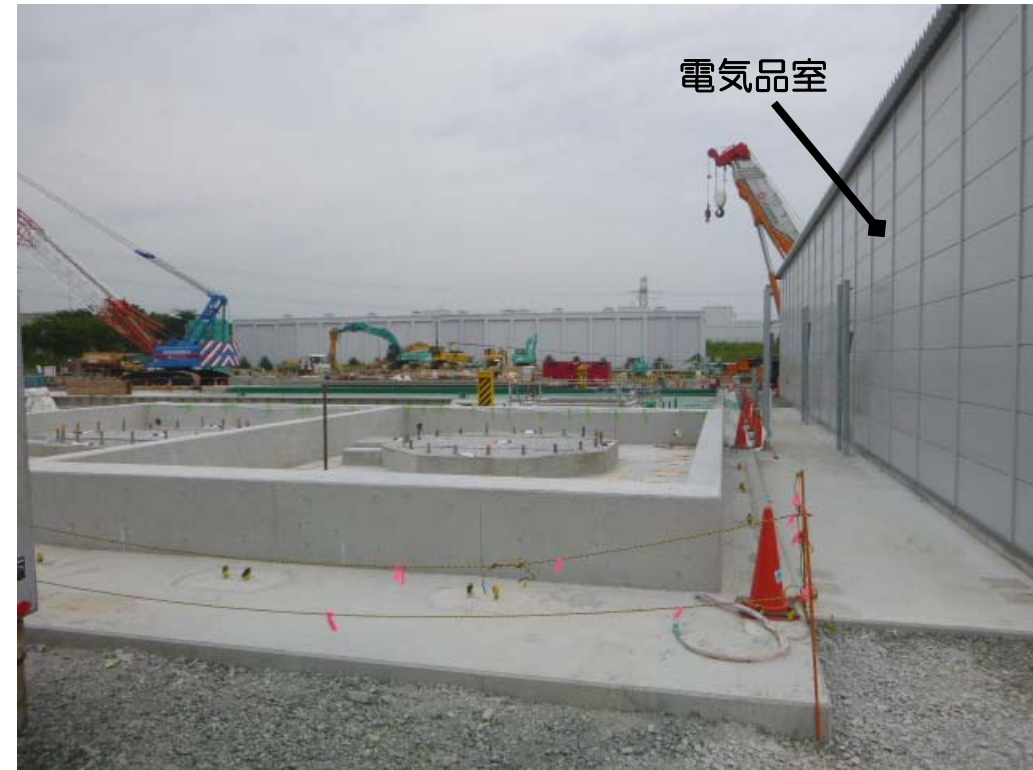
高性能多核種除去設備の工事状況(平成26年7月13日現在)

- 5月初旬より、建屋基礎工事 実施中
- 7月中旬より、機器据付工事 開始予定

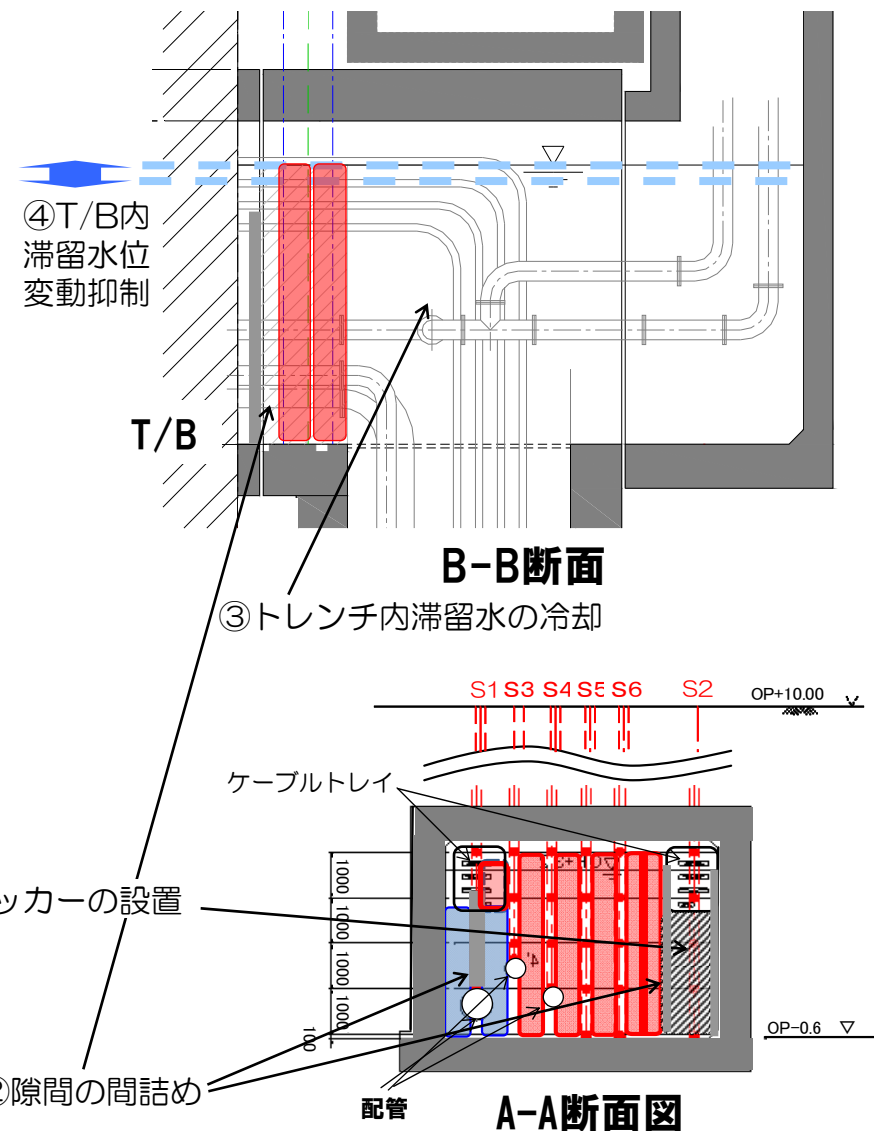
5. 今後の対策について

①ケーブルトレイの下に追加パッカーを設置	パッカーによる壁を構築し水流を抑制する。設置方法、パッカー内の材料について検討中。
②グラウト等による、隙間の間詰め	カメラや流速計による測定を継続して場所を把握し、最小限のグラウト投入により間詰めを行い、流速の低減を図る。
③トレンチ内滞留水の冷却	躯体外側の冷却管の設置による外部からの入熱の防止の有効性や滞留水の水温低下方法を検討。
④建屋水位変動の抑制	上記対策と同時に建屋水位変動の抑制を行い、水流の抑制を実施。
