# 発電所内のモニタリング状況等について

平成26年12月19日

東京電力株式会社

# 資料目次

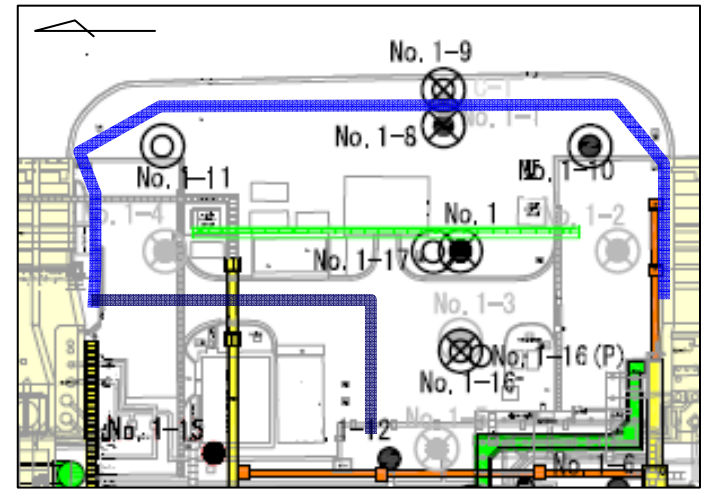
# 1,2号機間 地下水位の状況

11/15前後に観測孔1-8と1-9の水位が逆転している。しかし、1, 2号機間は、OP4.0mまでの地表部処理を実施済み。

- ・これまで、1-2号機間では、水ガラス地盤改良壁の天端を地下水位の目安としてくみ上げを実施していた。しかし、1-2号機間では地表部処理も完了していることから、2-3号機間の地表部処理等に向けて連続くみ上げを開始した際、1-2号機間の汲み上げ方も変更している。
- ・10/31以降、ポンプの圧力調整を行い、11/6以降には南北に長い形状をしている1-2号間ウェルポイントのくみ上げ位置のうち、中央部を除き、南側と北側からくみ上げる形に変更している

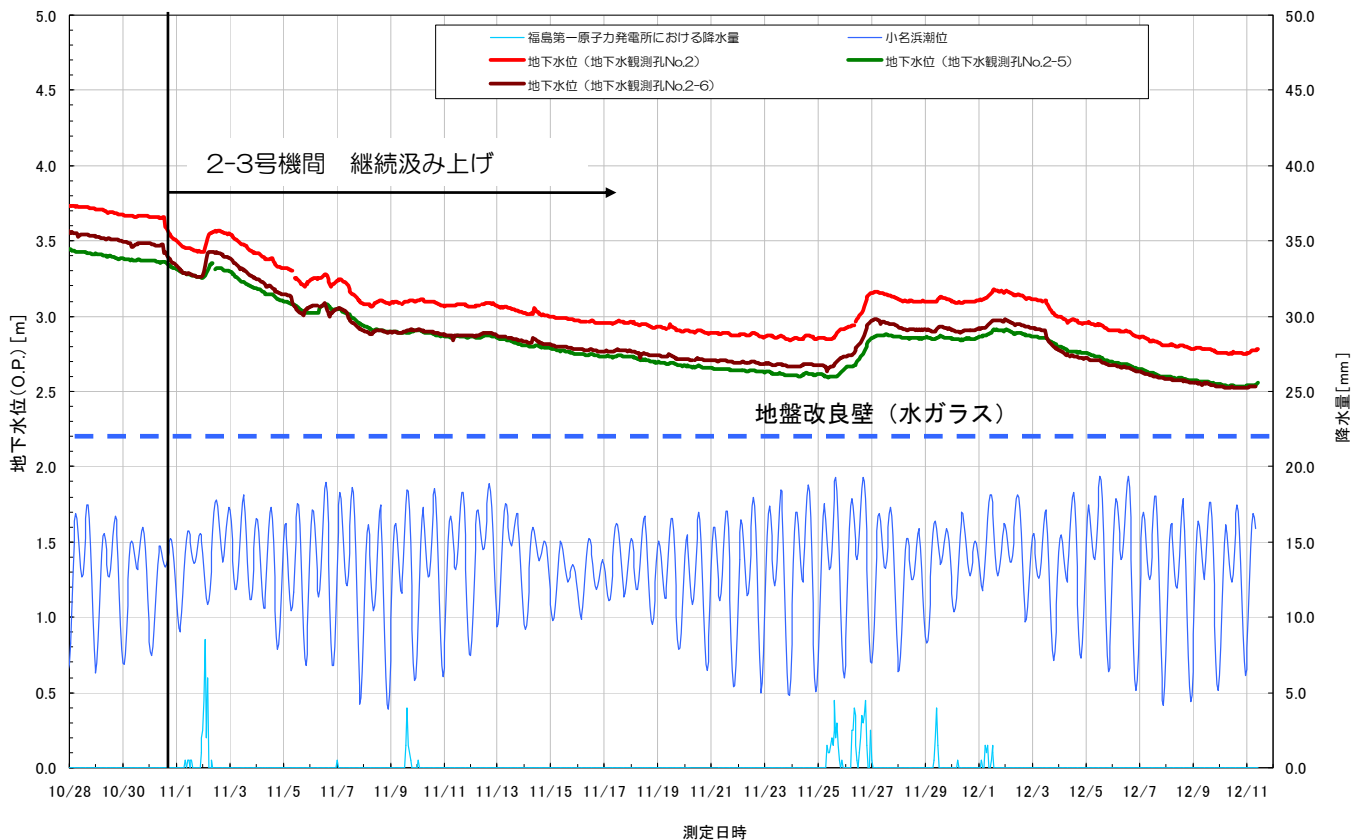
## 2,3号機間 地下水位の状況

10月末以降、2-3号機間のウェルポイント・地盤改良壁地表部工事にむけて、24時間連続汲み上げとして地下水位を低下させている。

- ・ 2-3号機間は、1-2号機間に比べ汚染レベルが低いため、地下水の汚染レベルの高い北側エリアのウェルポイントのみくみ上げを実施してきた。
- ・ 10月末以降、2-3号機間ウェルポイント・地盤改良壁地表部工事にむけて、北側以外にくみ上げの範囲、量を拡げ、水位を低下させている。

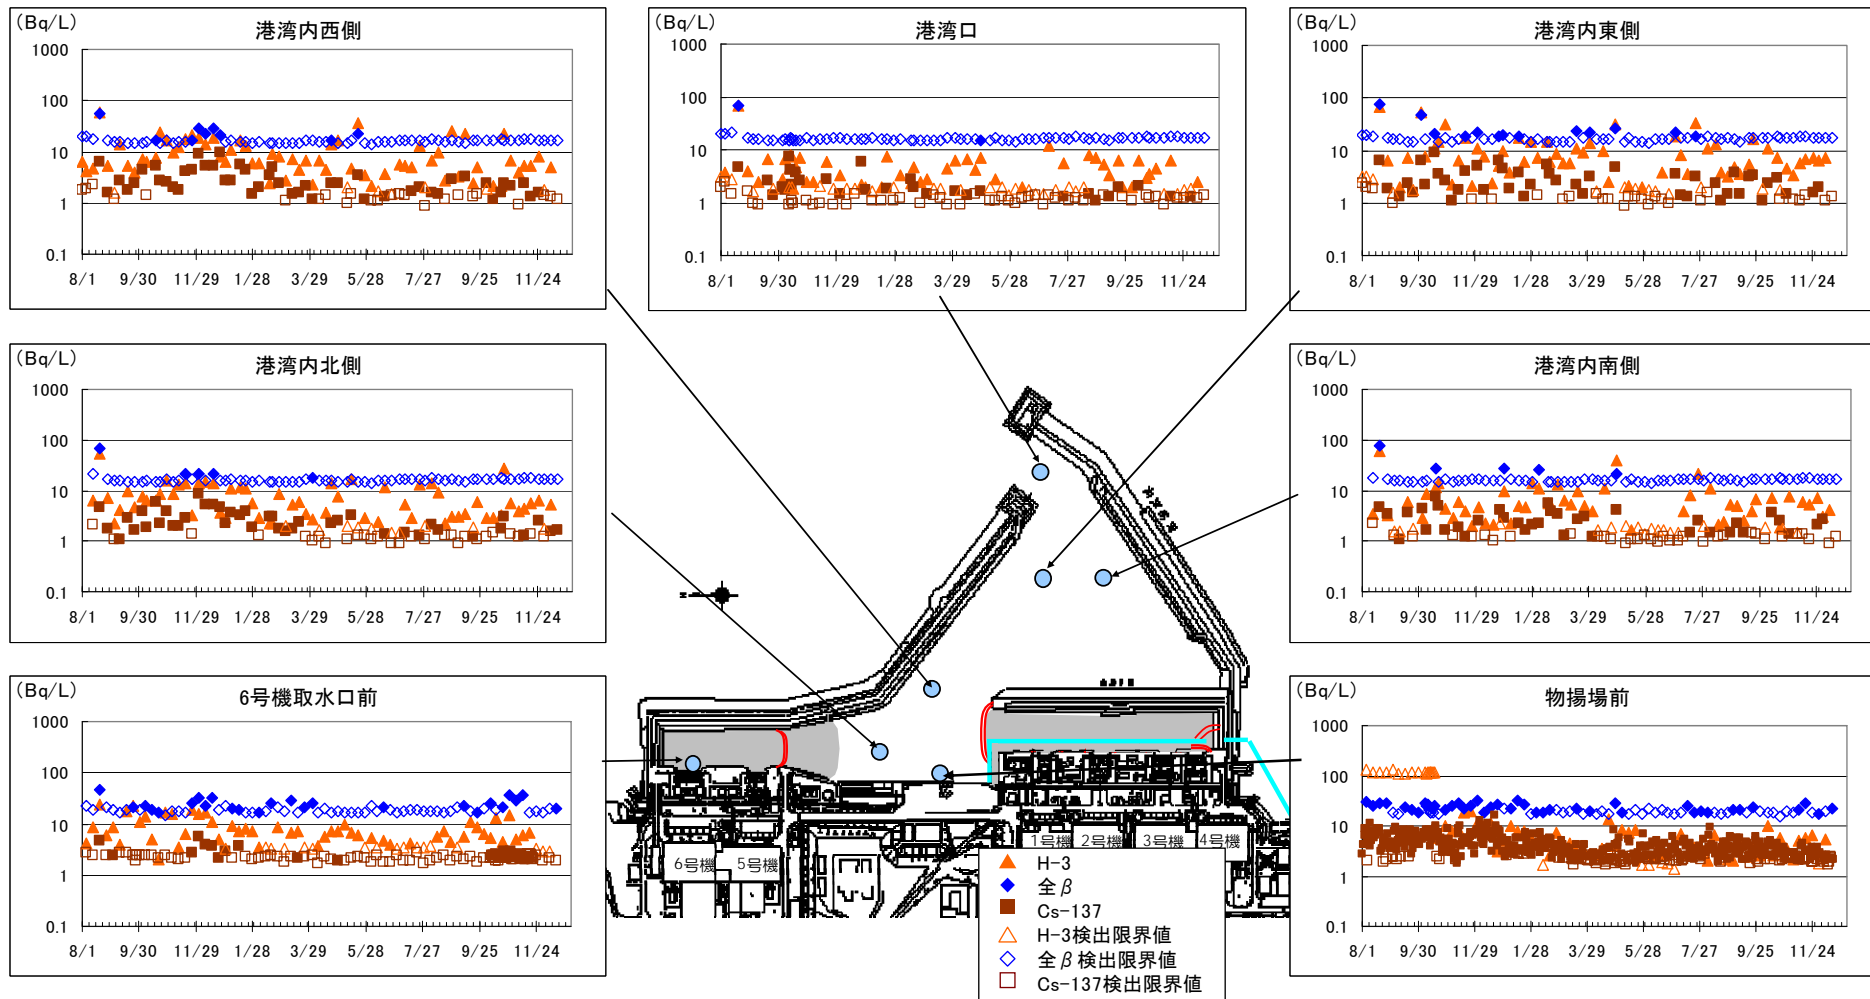
# 港湾内の海水サンプリング結果

■概ね横ばいであるが、去年の同時期に比べれば全体に低減傾向。

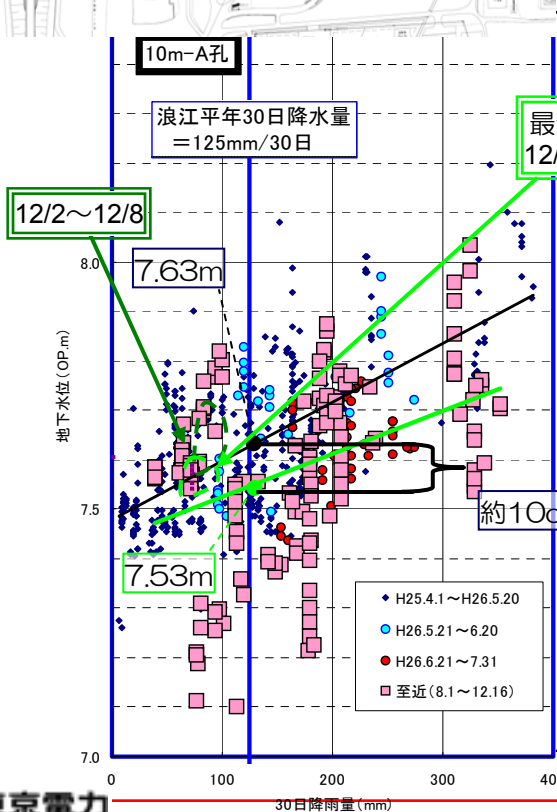
# 地下水バイパス稼働後における10m盤観測孔単回帰分析結果（累計雨量30日）

10m盤観測孔は1～2ヶ月累計雨量との相関が高いことから、30日累計雨量で地下水バイパス稼働の影響を評価した。

地下水バイパス稼働後のA～C孔全ての観測孔の地下水位において平均して10～15cm程度の地下水位の低下が認められる。

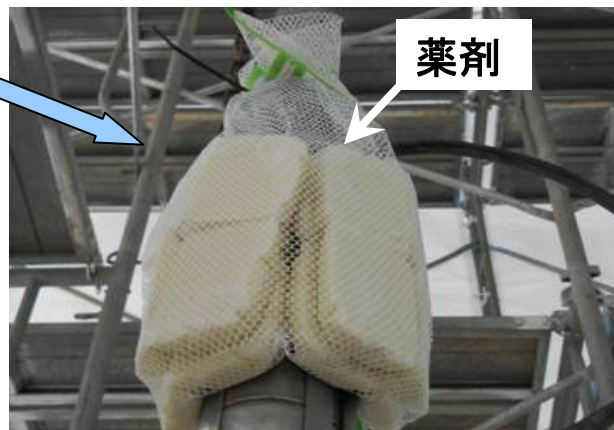
# 揚水井No.11への薬剤導入状況について

揚水ポンプ

- ・ 細菌類を滅菌する薬剤は、常時、地下水に浸漬されるよう、揚水ポンプ上端部に設置

- ・ 今回試験的に導入した薬剤は、界面活性剤が主成分で、1サイクルの揚水期間中に全量が溶け出しても排水基準に影響がないことを確認
- ・ 定期的に、揚水井内部観察等を実施し、状況の確認を行う予定
