福島第一原子力発電所 1号機
建屋カバー解体・ガレキ撤去の計画
追加調査等の実施について

平成27年2月17日

東京電力株式会社
福島第一廃炉推進カンパニー
福島第一原子力発電所

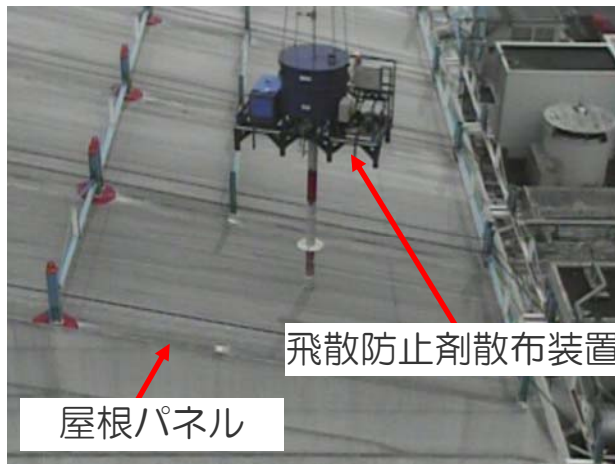
屋根パネルへの孔あけ状況

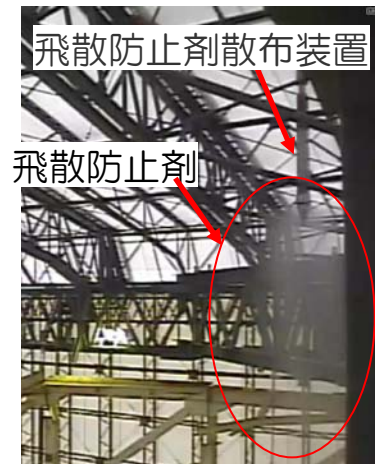
飛散防止剤散布状況

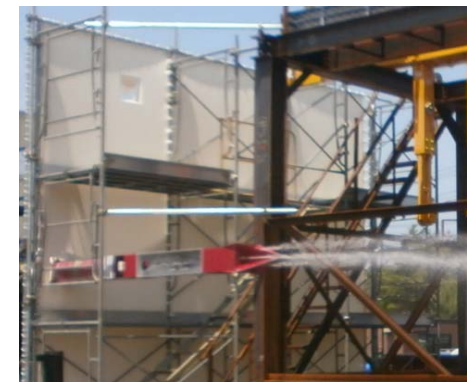
壁パネル外し前に壁パネルに孔をあけ、側面からガレキに飛散防止剤を散布

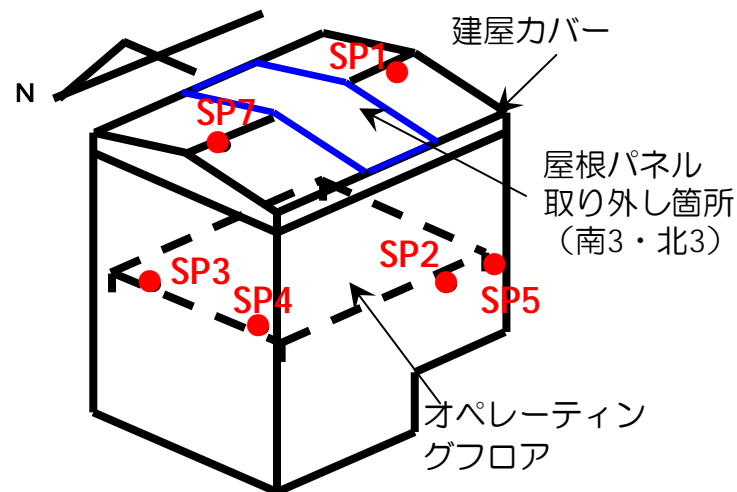
ダストモニタのサンプリング箇所

サンプリング箇所	オペレーティングフロア面からの高さ
SP1	使用済燃料プール天井部	+約19m
SP2	原子炉建屋オペレーティングフロア面開口部	+約0.5m
SP3	カバー北東コーナー	+約0.5m
SP4	カバー北西コーナー	+約0.5m
SP5	カバー南西コーナー	+約0.5m
SP7	カバー排気系フィルター入口	+約23m

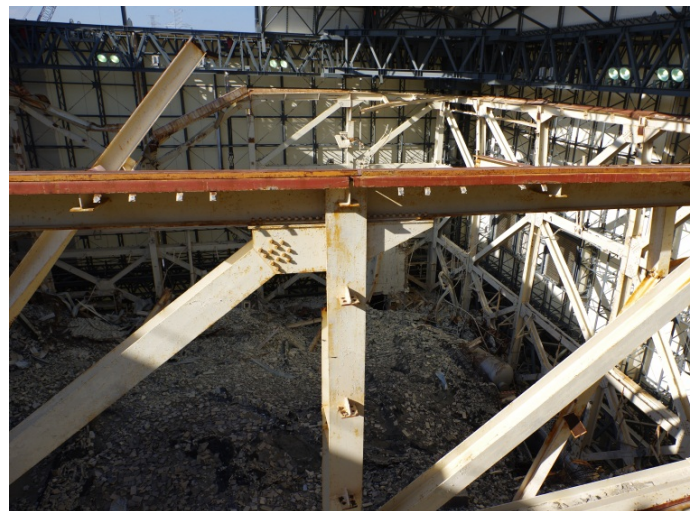
① 7a柱上部梁
健全

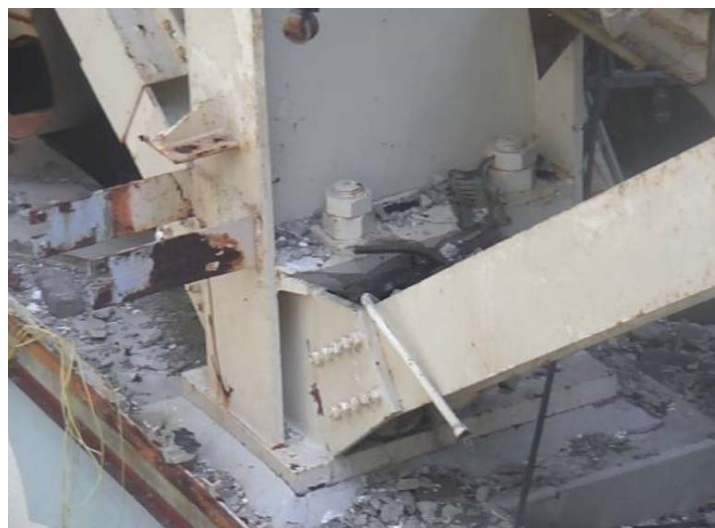
② 9a通り柱脚
健全

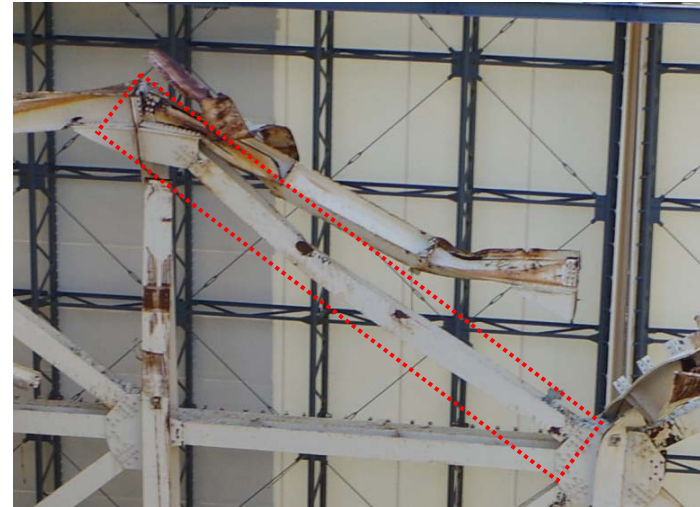
④ 9a-8a通り間上部
鉄骨損傷

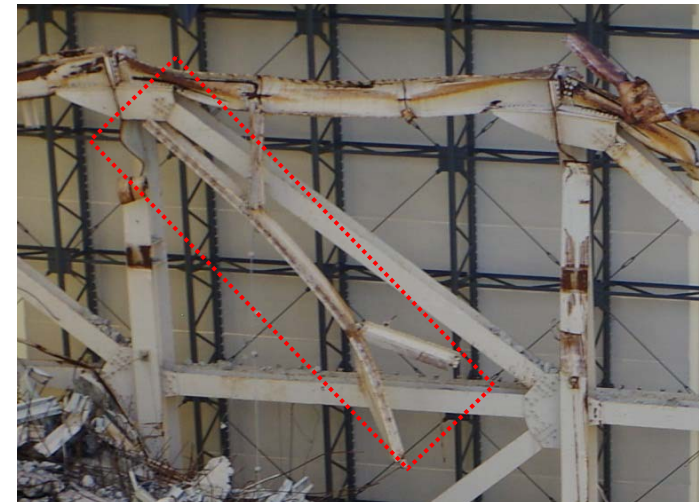
⑥ 西面10a通り付近上部
鉄骨損傷

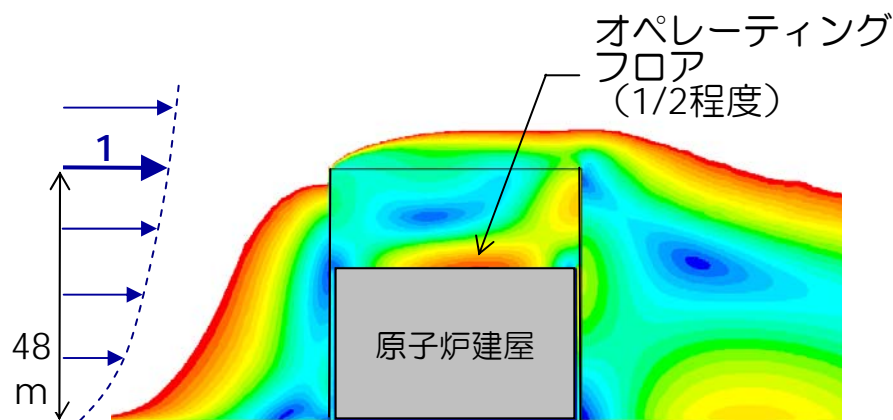
屋根パネル	風速比※ ¹ (解析値)
建屋カバー壁パネル トップレベル	—	1
オペレーティング フロアレベル	2枚外し	2/5程度
	6枚外し	1/2程度

屋根パネル6枚外した状態（南風）
