B・C排水路側溝放射線モニタにおける β濃度高高警報発生について

2015年4月13日
東京電力株式会社

1. 事象の概要

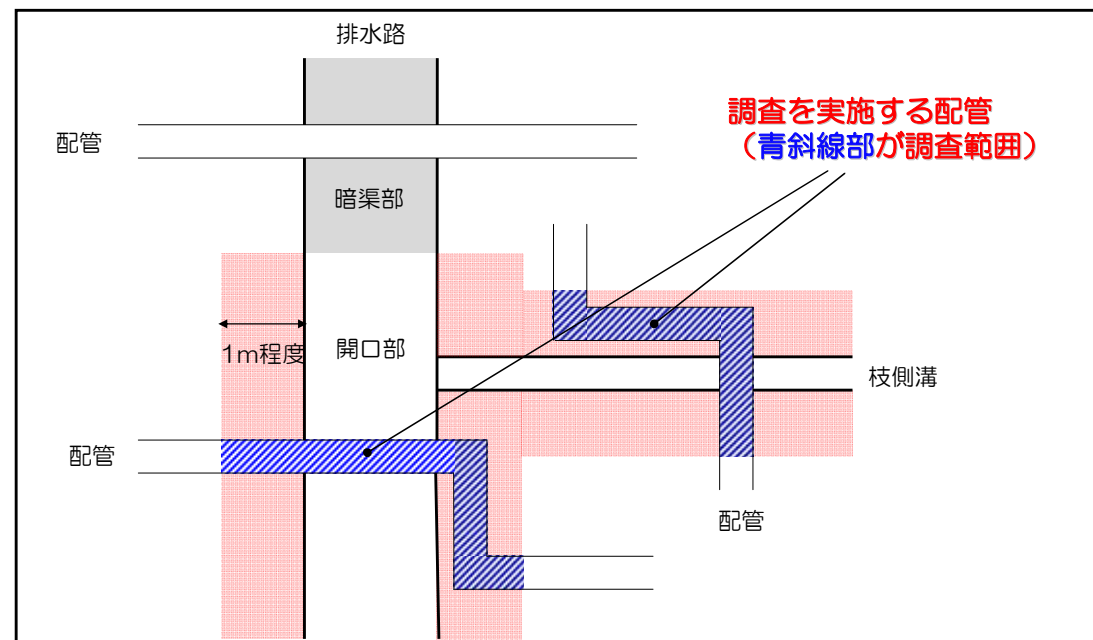
対象エリアの調査イメージ図

- **目的**
側溝モニタにおける高高警報の発生原因として，高濃度汚染水を内包する配管（現在は使用していない配管含む）からの漏えいした汚染水が，排水路や枝側溝に流入した可能性があることから，これについて調査を実施する。
- **対象配管**
全βが 10^6 Bq/L以上の汚染水を内包する配管。
具体的にはRO入口水，RO濃縮塩水，濃縮廃液の配管（現在使用されていない配管含む）
- **対象エリア**
35m盤のB排水路，C排水路，及び両排水路の枝側溝に流入しうるエリアとする。
- **実施方法**
 - ①線量率調査
対象配管下部の線量率を測定する。
 - ②配管調査
線量率測定の結果により，必要に応じて配管の目視点検を実施する。
- **公表方針**
調査結果は取りまとめて公表する。
ただし，配管からの汚染水漏えいを確認した場合は，速やかに公表するとともに，必要な対策を検討する。

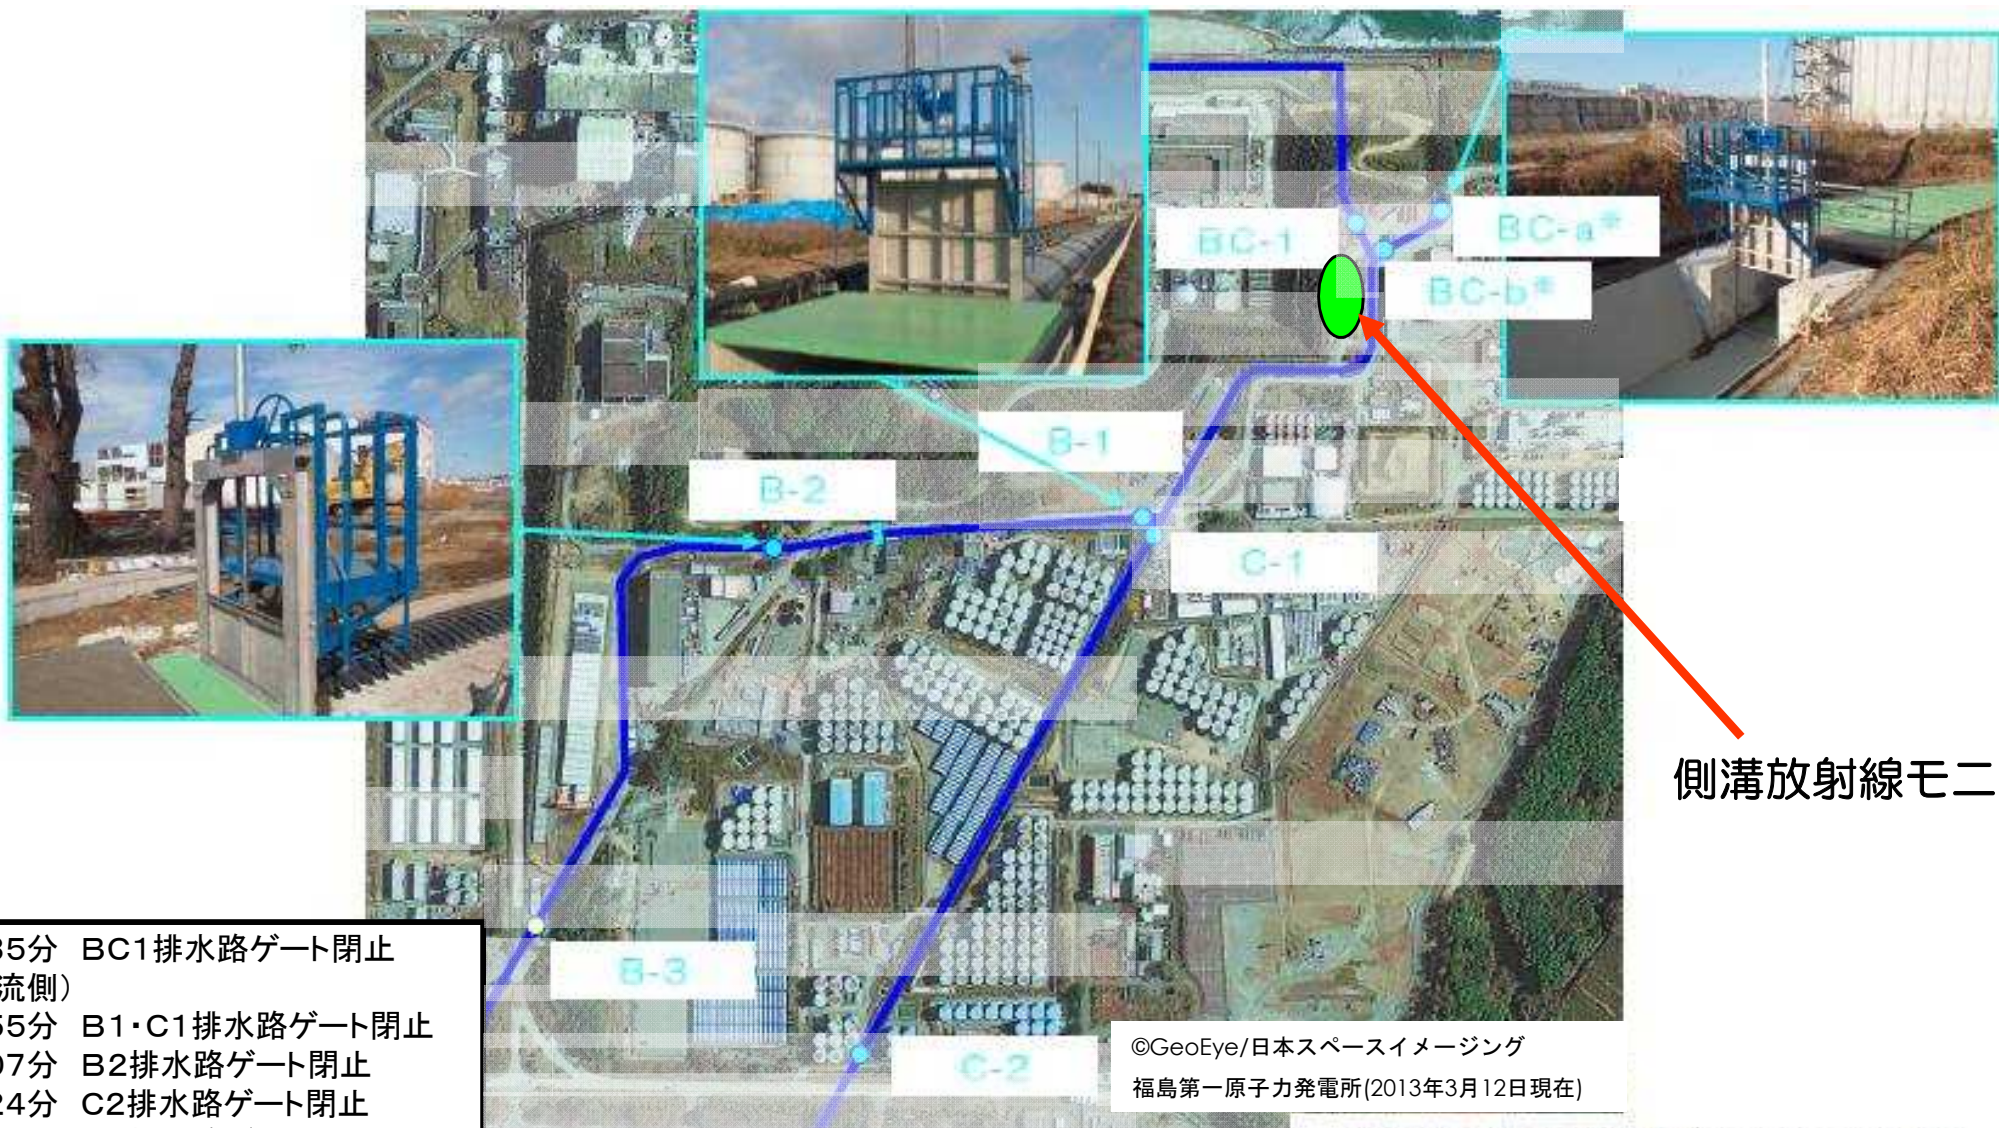
【参考】側溝放射線モニタ設置及び閉止ゲート設置場所

側溝放射線モニタ

- ・11時35分 BC1排水路ゲート閉止 (最下流側)
- ・11時55分 B1・C1排水路ゲート閉止
- ・12時07分 B2排水路ゲート閉止
- ・12時24分 C2排水路ゲート閉止
- ・12時47分 B3排水路ゲート閉止 (全ゲート閉止完了)

※ BC-a,BC-bは付替水路完成後に全閉保持
