廃炉・汚染水対策現地調整会議 至近課題の進捗管理表

資料1参考
2015年8月25日

サブドレン他水処理施設の状況について

2015年8月26日
東京電力株式会社

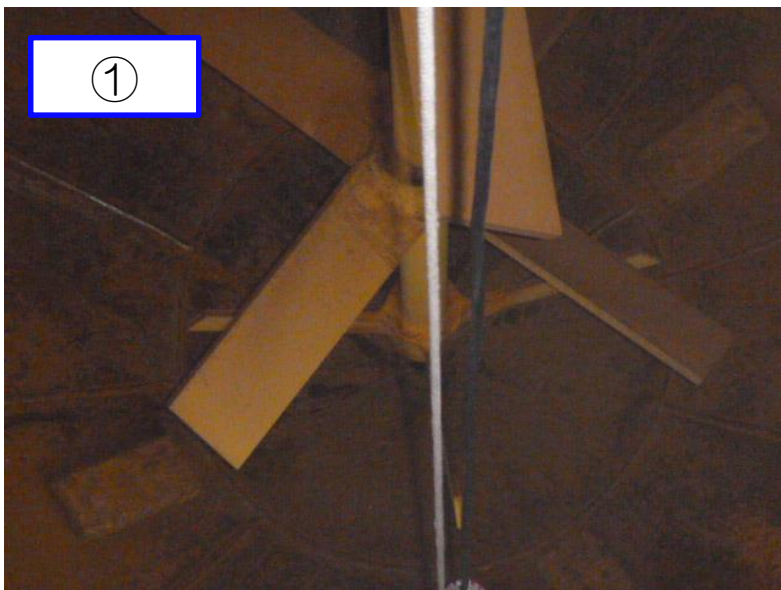
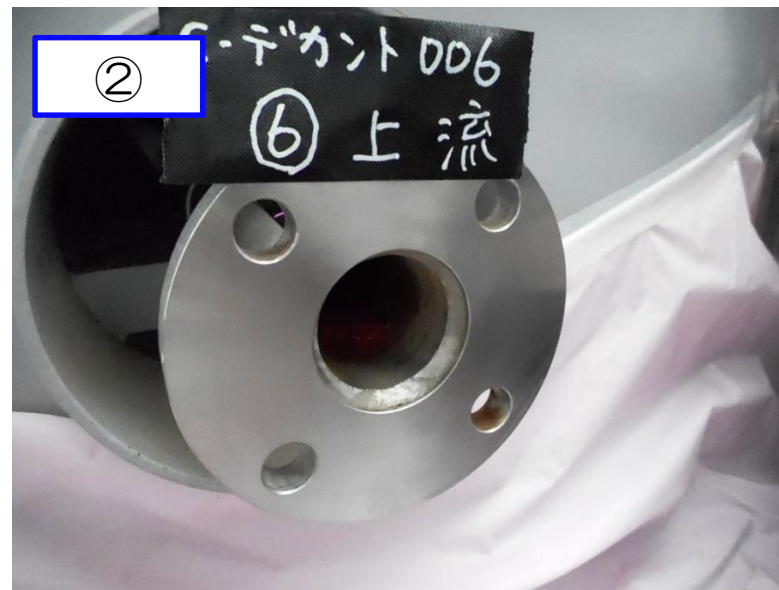
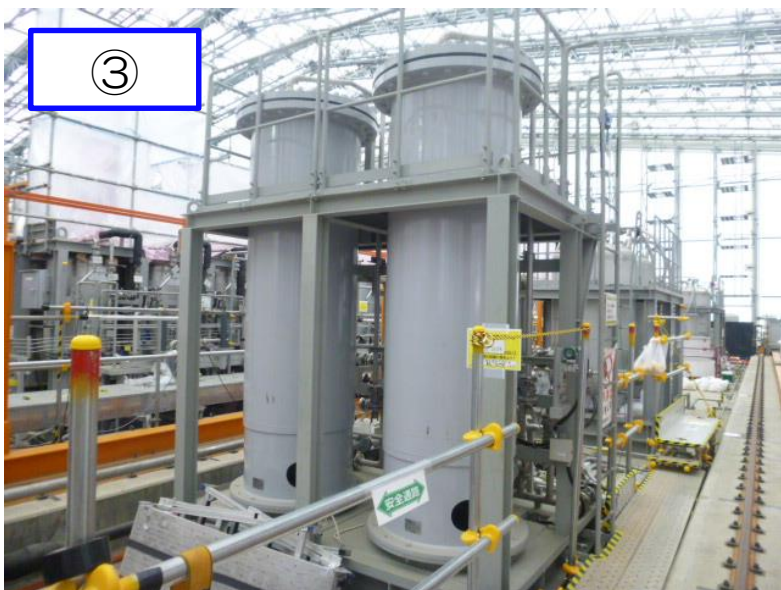
1-5. 既設多核種除去設備点検状況

- ① A系統バッチ処理タンク1 A内部写真
→ ゴムライニングに有意な傷等の異常なし
- ② C系統デカントタンク出口配管フランジ
→ すき間腐食等の異常なし
- ③ C系統増塔吸着塔設置状況

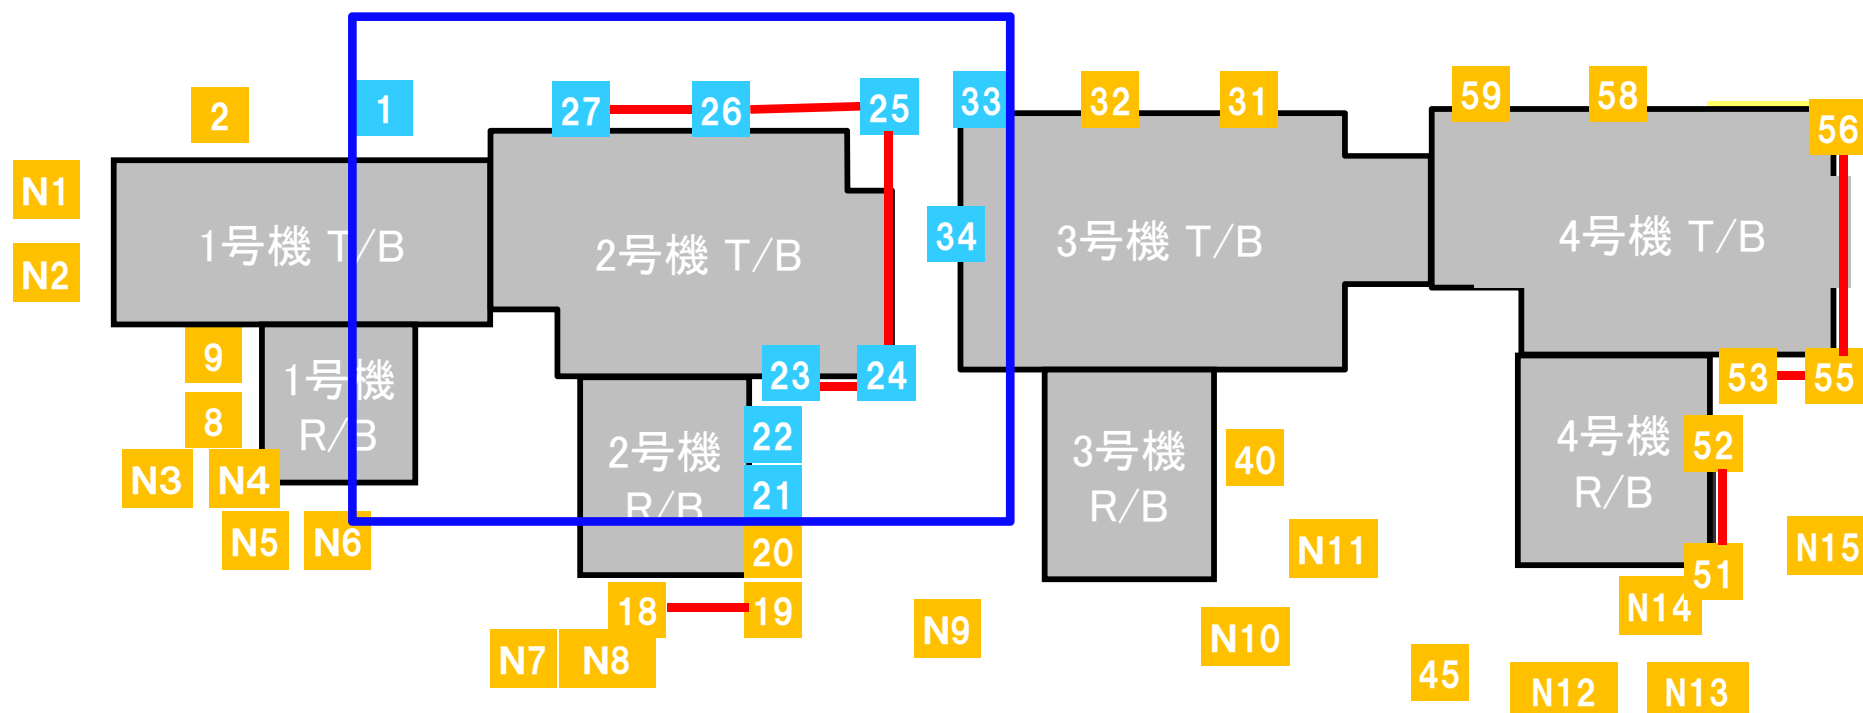
水位比較対象サブドレンピットの概要

- 各建屋毎に設定し、各建屋水位とサブドレン水位の水位差の監視を行う
- 海側サブドレンピット水位が「水位低低」値以下となった場合には、当該ピットが含まれる建屋まわりのサブドレンピット（比較対象サブドレンピット）を全数停止し、水位監視強化を行う。

建屋周辺(※)のNo.1,21~27,33,34が対象

(※)隣接建屋も含むため、一部のピットは重複した建屋で比較対象となる
