発電所内のモニタリング状況等について

2015年9月28日
東京電力株式会社

(1) 港湾内・外および地下水の分析結果について

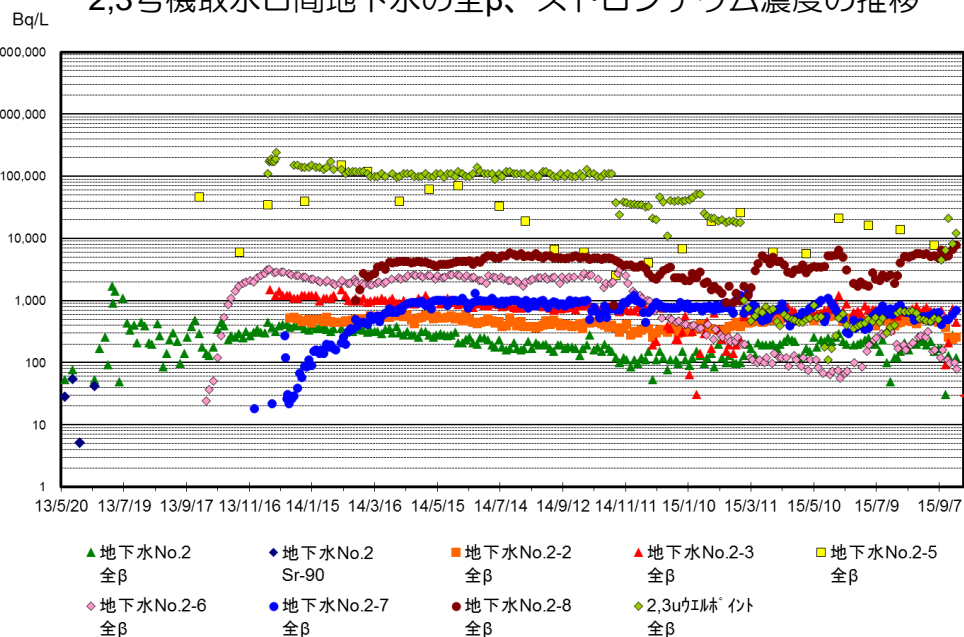
2,3号機取水口間地下水の全β、ストロンチウム濃度の推移

○ONO.2-5、No.2-8観測孔の全β濃度が高めであるが、地盤改良の外側の観測孔No.2-7では、全β、トリチウムともに1,000Bq/Lを下回る低濃度で、外部への影響は見られていない。

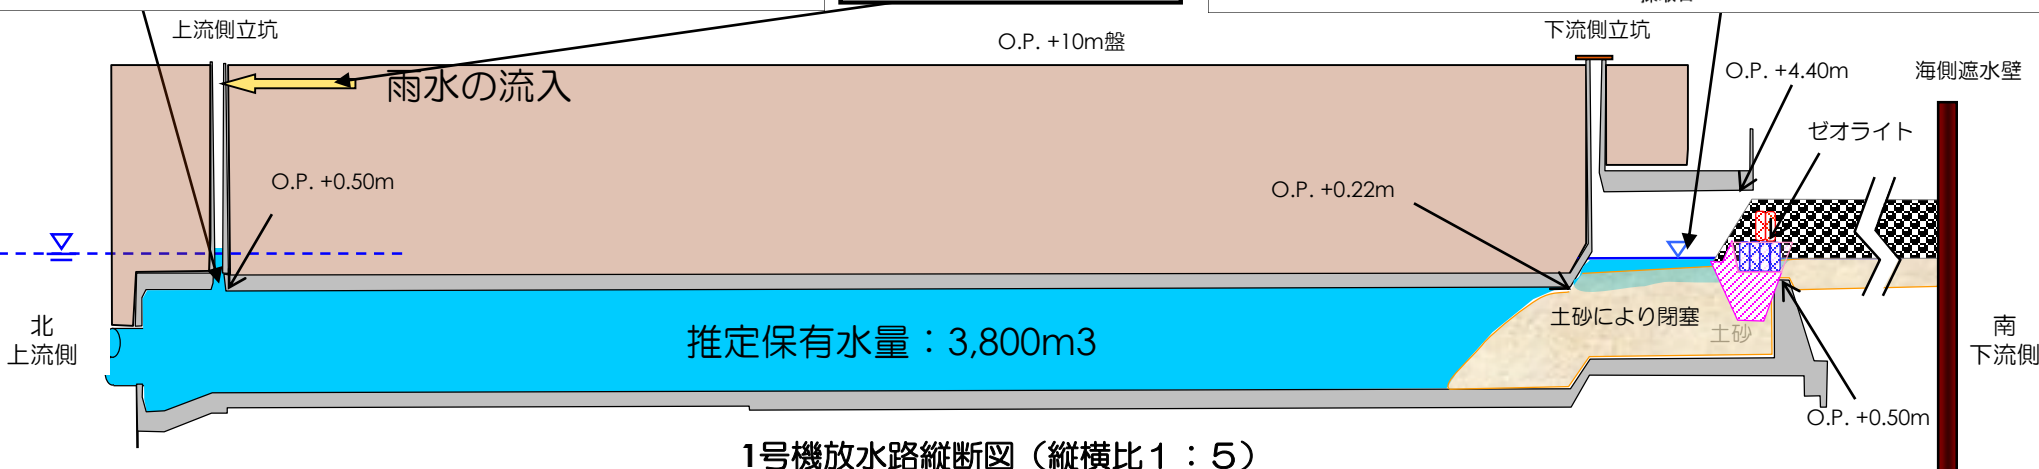
1号機放水路縦断面図（縦横比1：5）

注：放水口へのゼオライト設置により、放水口内への立ち入りができなくなったことから、3/20より放水口上部開口部から採水することとした。

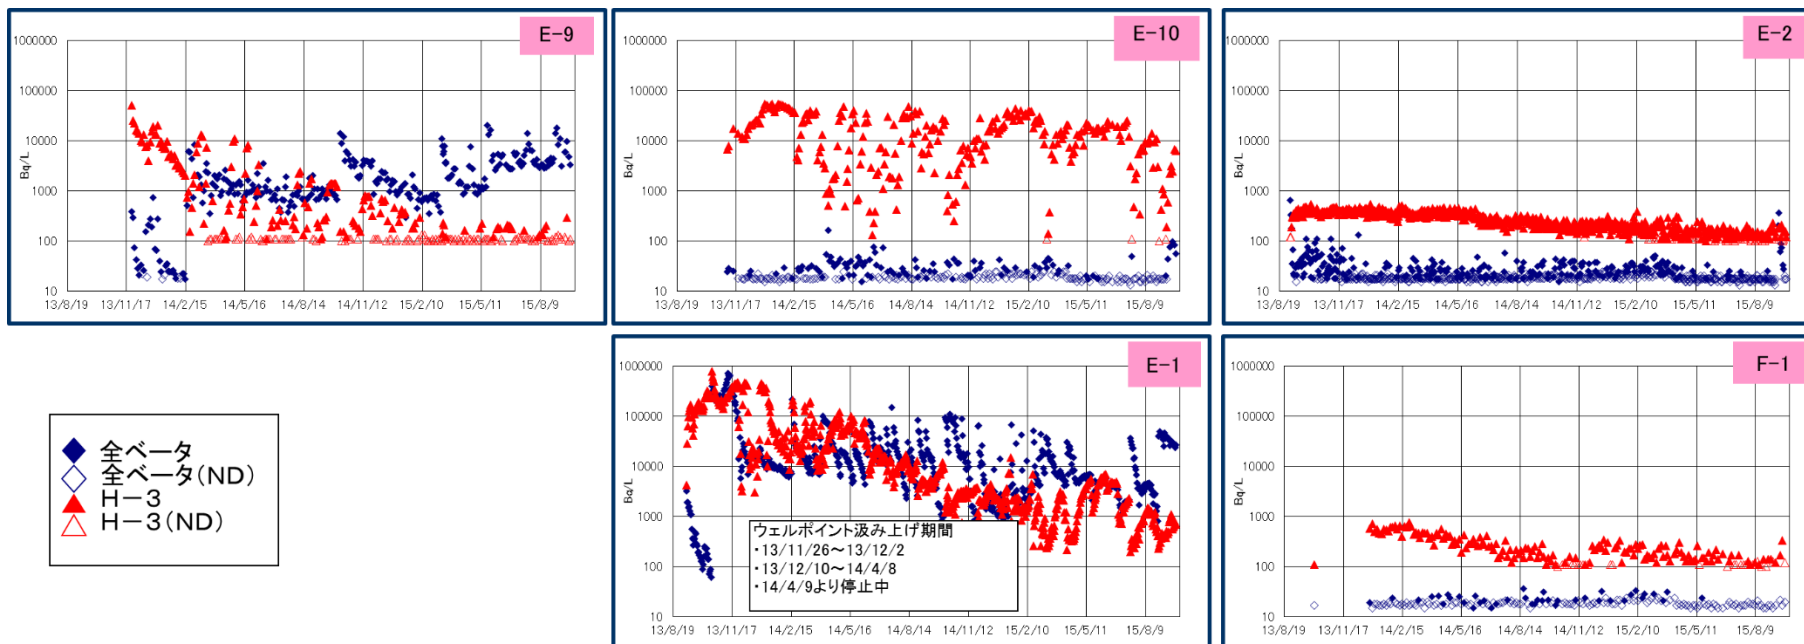
観測孔の放射能濃度推移 (H4タンクエリア)

- 8月下旬より降雨が多く、タンクエリアに近いE-1、E-9で濃度上昇が見られた。他の観測孔は低濃度で横ばい状況であるが、外堰の中に位置するE-2でも上昇が見られた。観測孔E-2の冠水による影響が考えられる。
- トリチウム濃度は、E-10のみ高めであるが、他の観測孔は1000Bq/Lを下回っている。

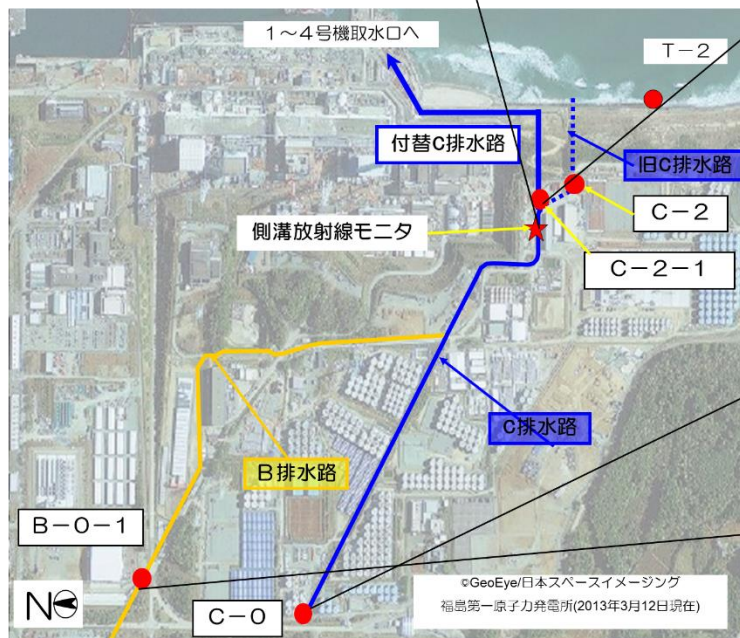
排水路の放射能濃度推移 (その1 BC排水路)

先月下旬以降、降雨が多く、濃度上昇が見られた。

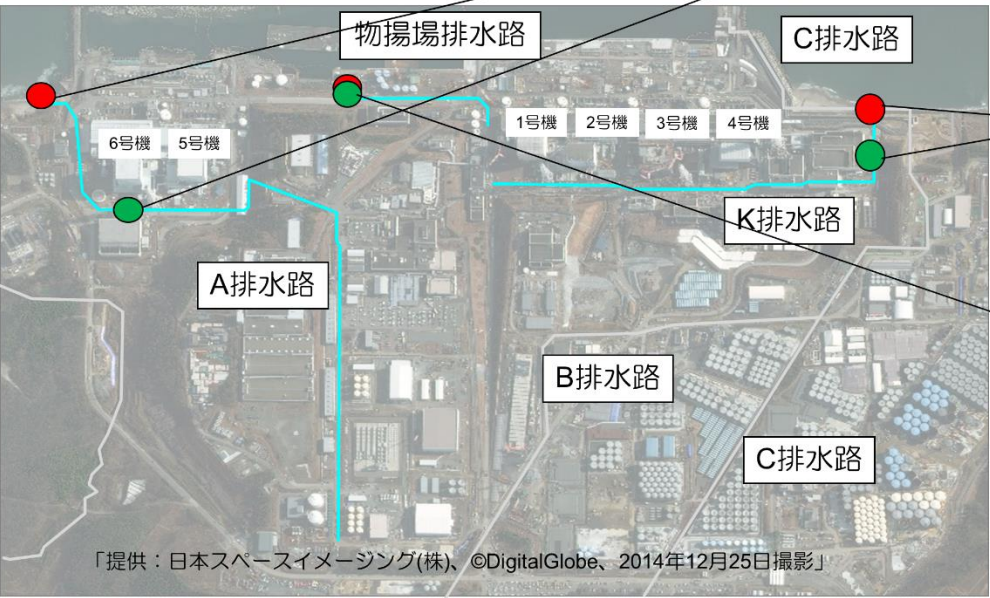
排水路の放射能濃度推移 (その2 K排水路、A排水路、物揚場排水路)

- 先月以降降雨が多く、各排水路で濃度の上昇がみられた。
- 濃度の高いK排水路については、現在臨時清掃を実施中。

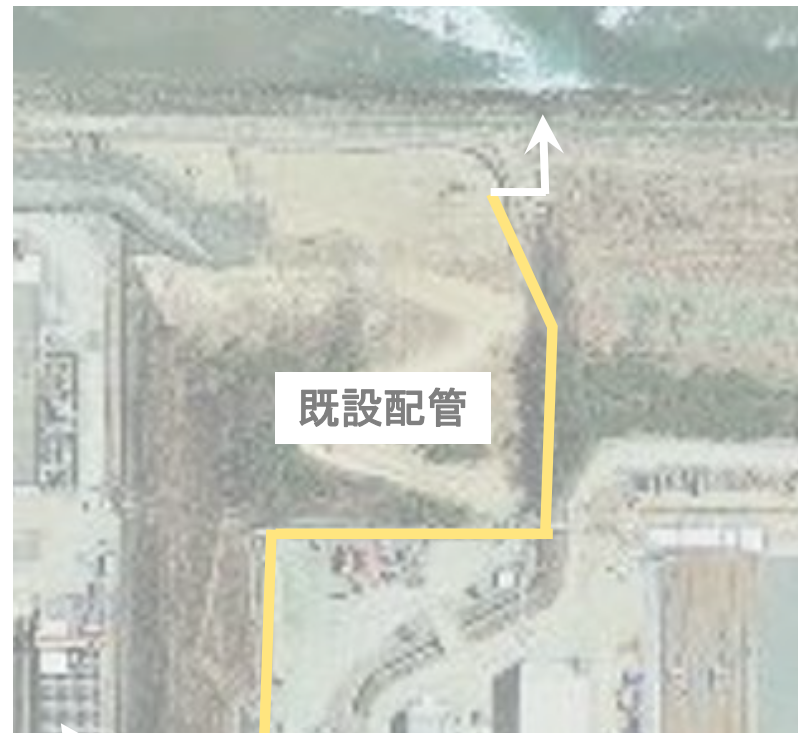
<変更後>

詳細ルートは変更可能性あり

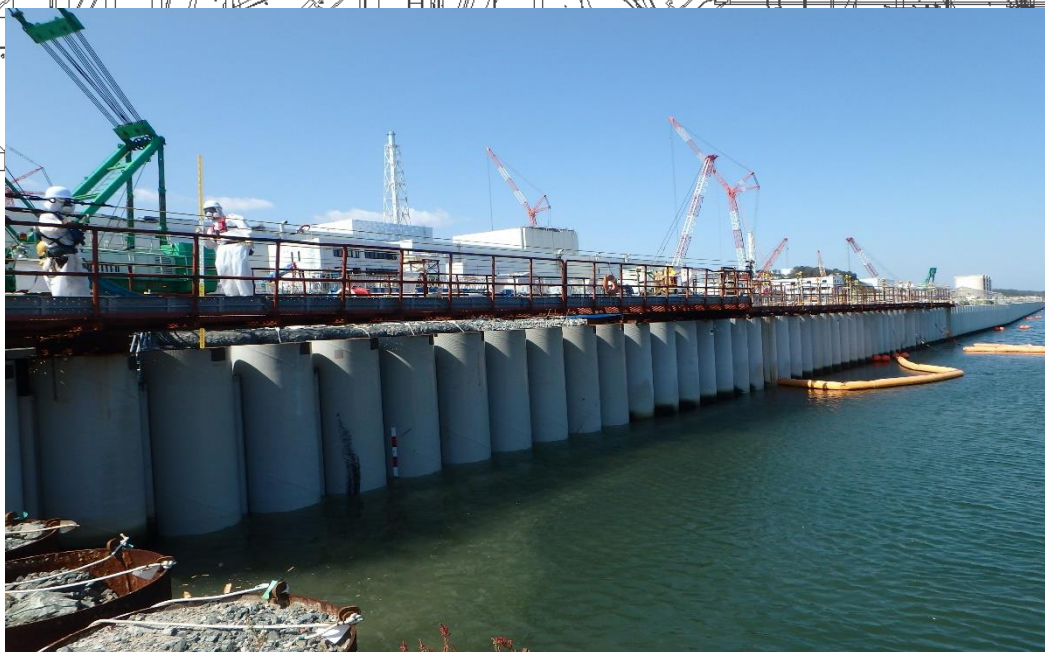
(3)-2. 海側遮水壁閉合箇所 の状況

- :シルトフェンス
 - :鋼管矢板打設完了
 - :継手処理完了
 - :割栗石埋立完了
 - :舗装完了
- (9月25日時点)

海側遮水壁閉合箇所 : 鋼管矢板9本分(延長約10m)
