廃炉・汚染水対策現地調整会議 汚染水対策の進捗管理表

廃炉・汚染水対策現地調整会議 至近課題の進捗管理表

資料1参考
2015年9月28日

各汚染水浄化処理設備の運転状況等について

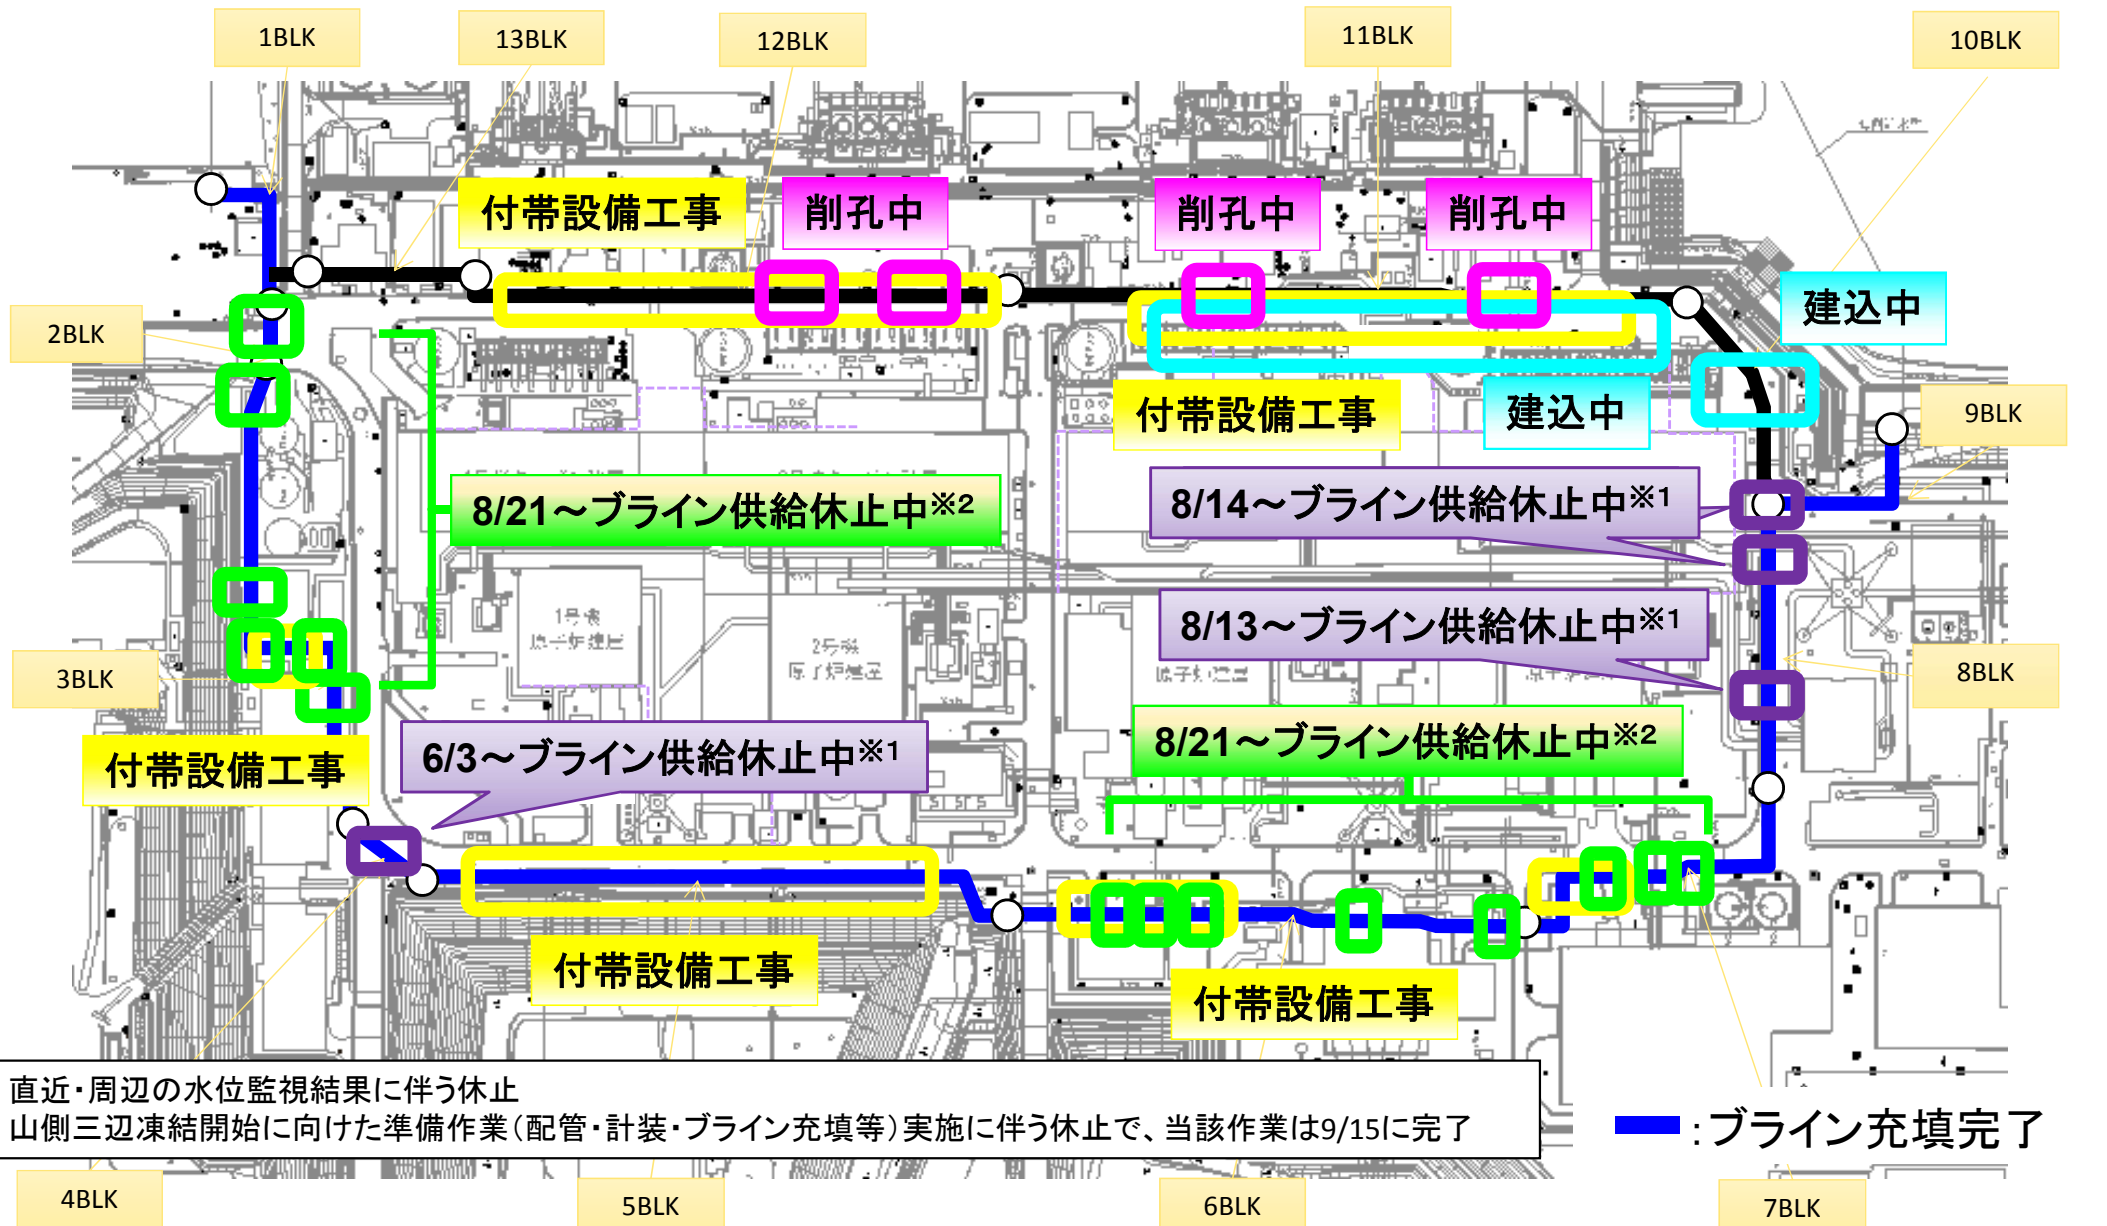
1. 陸側遮水壁工事の進捗状況(ブロック別作業状況)

※1 直近・周辺の水位監視結果に伴う休止

※2 山側三辺凍結開始に向けた準備作業(配管・計装・ブライン充填等)実施に伴う休止で、当該作業は9/15に完了

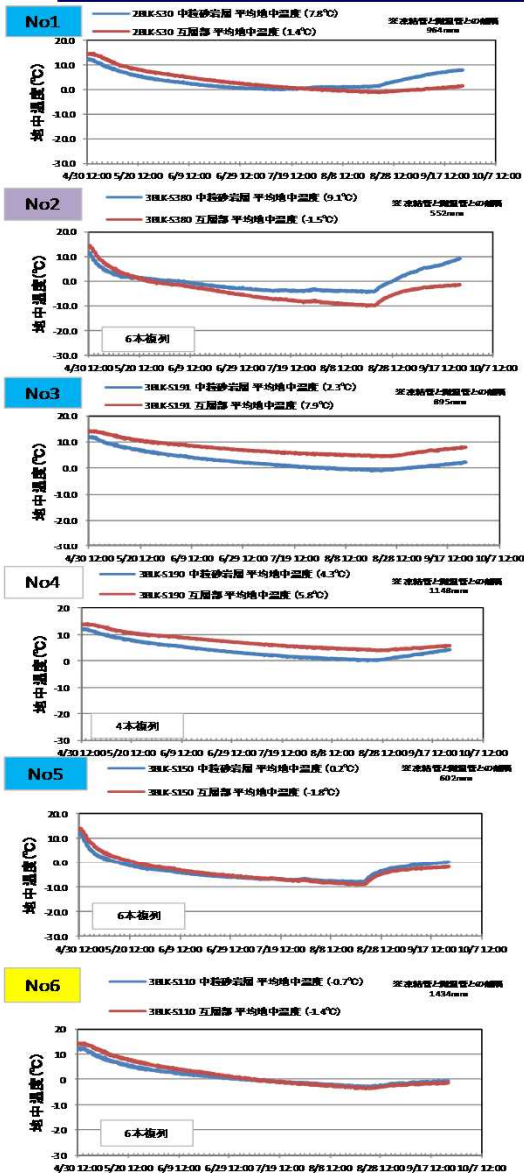
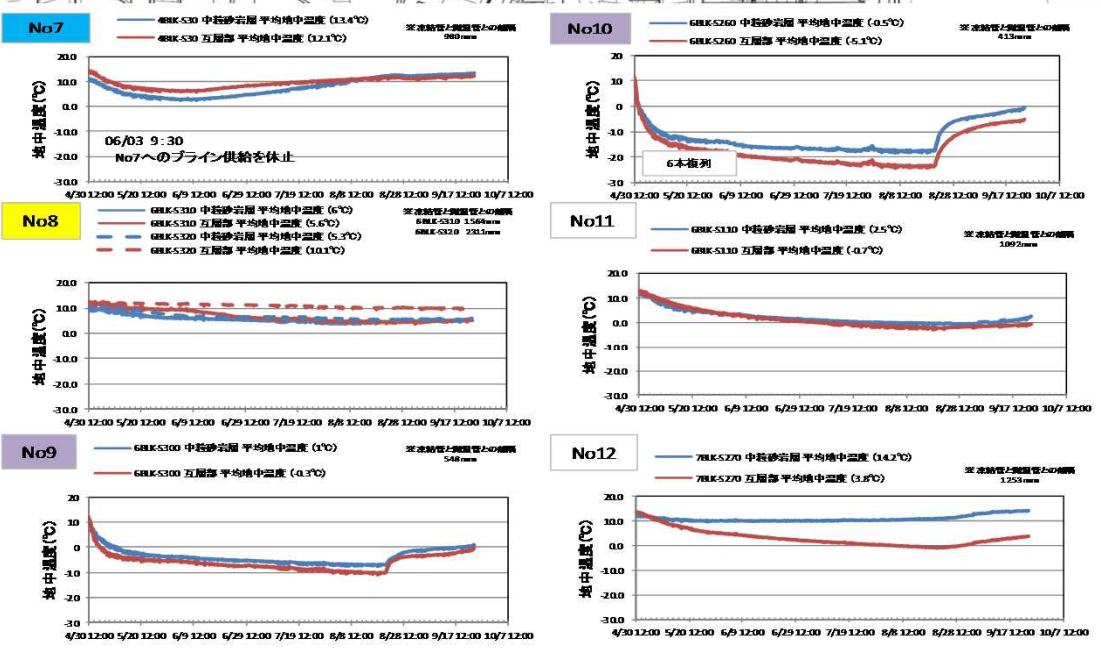
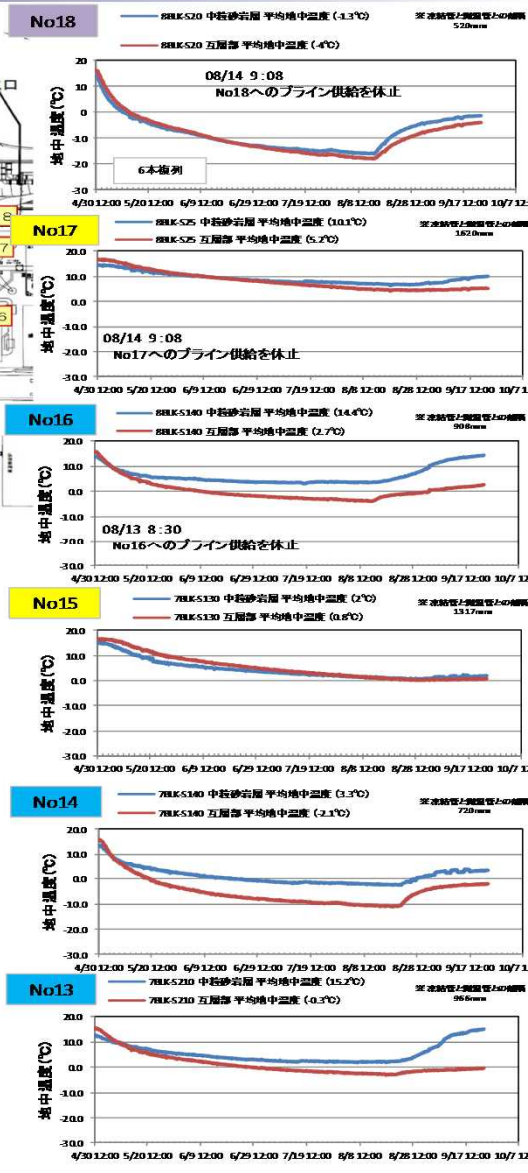
福島第一原子力発電所 陸側遮水壁 試験凍結の状況について : 地中温度(測温管温度)

【試験凍結開始(4/30)から20週間経過後の地中温度状況】

- 各凍結箇所にて凍結管と測温管との距離が相違(413~2,311mm)している状況にある。このため、距離の違いに応じて適正な温度低下を実施している。

- 試験凍結箇所No.7,16,17,18近傍の観測井と凍結影響範囲外の複数の観測井との水位変化量の差が4日間連続で基準値を超過したことから実施計画に基づきNo.7は6/3より、No.16は8/13より、No.17およびNo.18は8/14より凍結運転を休止中。
- 8/21より山側三辺凍結開始に向けた配管・計装・ブライン充填等の準備作業に伴いブライン供給を休止していたが、当該作業は9/15に完了

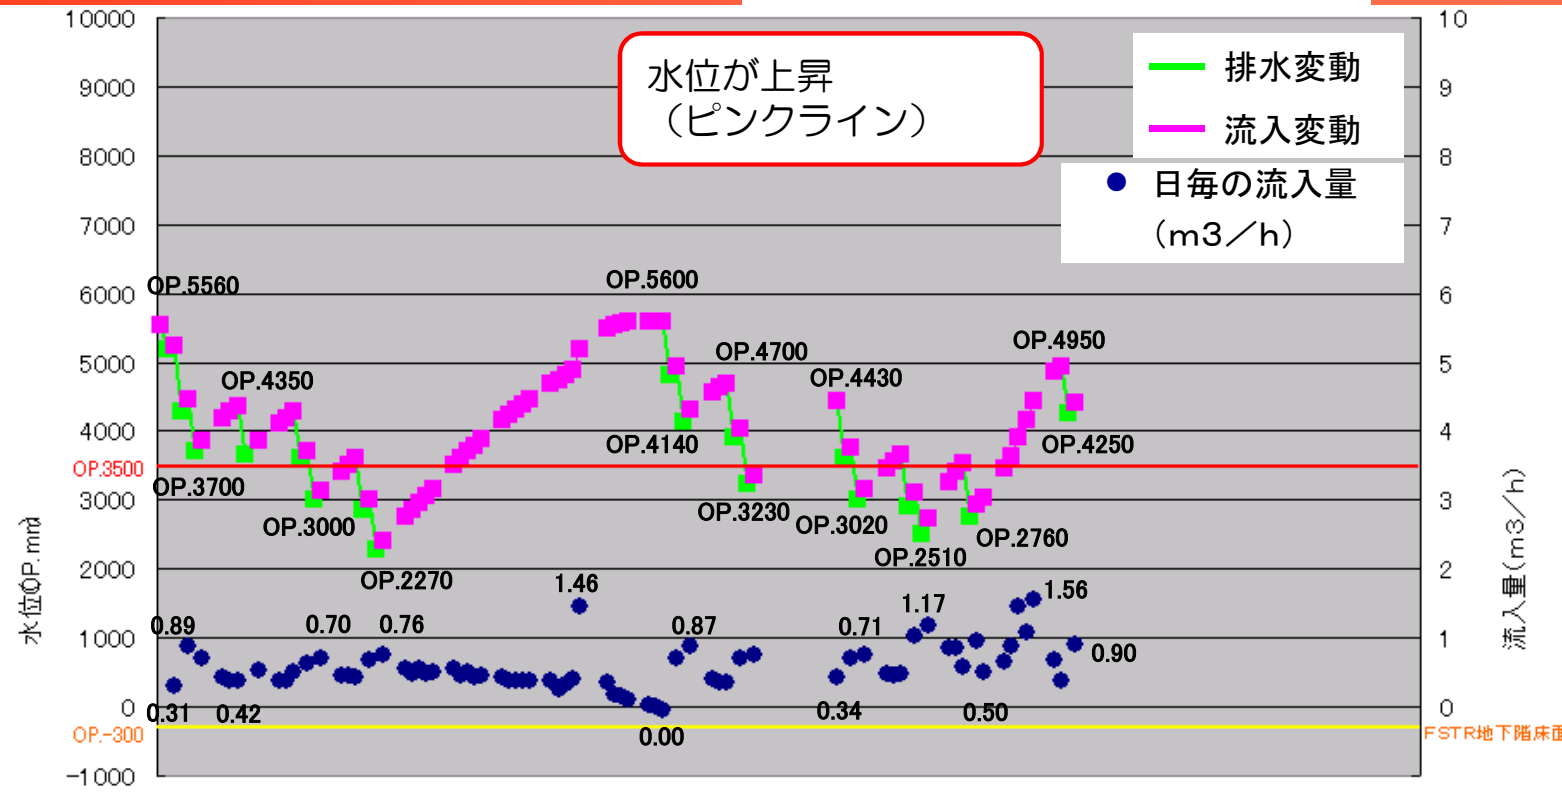
【参考】3号機FSTR 排水後の状況

B-B断面図

推定原因

排水前はOP.5000～5500程度で大きな水位変動はなかった。これはFSTRの滞留水が廃棄物処理建屋側へ流出していたと推定する。今回の排水により当該流出箇所より水位が低くなったことから、廃棄物処理建屋側への流出がなくなり、FSTRの水位が上昇したものと推定。

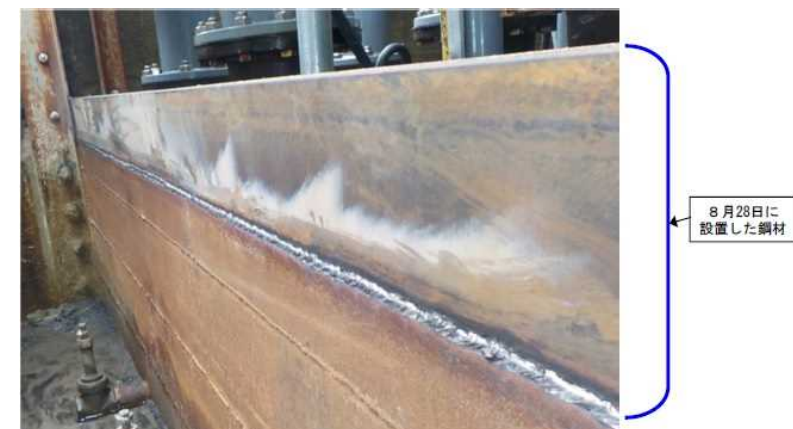
<参考>越波対策について(ポンプ起動の改善)

- 8月17日の瞬間的な強い降雨時には、仮堰から越波が確認されたが、ポンプが6台しか運転しなかった。
- ポンプ移送量と排水路流量が堰高付近でバランスし、水位が保たれている状態であるが、水面が波立ち、断続的に仮堰から越波していた。
- 後続のポンプの起動水位は越えたものの、水面が波立つことで、起動信号がリセットされ、ポンプが稼働しなかった。

- 上記のように後続ポンプの起動信号がリセットしないように8台目のポンプ起動水位と仮堰高さの間隔に余裕を持たせるため、仮堰高さを70cmから15cm追加し、85cmとした(8/28完了)。

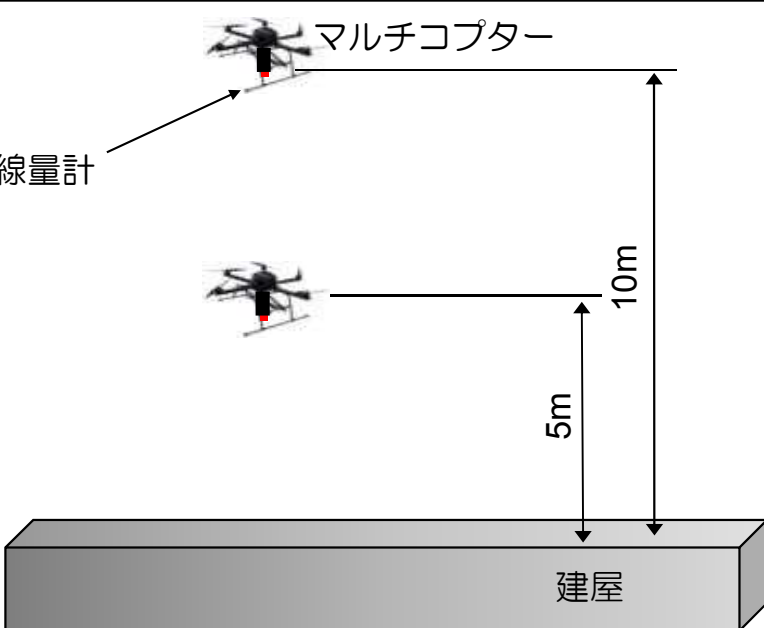
測定方法（前回）	測定方法（今回）
測定イメージ

- 今年2月までタービン建屋屋上面線量率調査を実施したが、原子炉建屋等からの放射線による影響で、十分なデータ取得ができなかったことから追加調査を計画。
- 原子炉建屋等の影響を受けにくいよう、マルチコプターからワイヤーを用いて線量計を吊り下げ、屋上面に線量計を近づけて測定する方法に見直した。（飛行高さは4mを予定）
- 追加調査は、線量率が高く人が直接測定できない3, 4号機タービン建屋屋上を対象に実施する。

<p>マルチコプター</p> <p>線量計</p> <p>10m</p> <p>5m</p> <p>建屋</p>

<p>マルチコプター</p> <p>ワイヤー 3m</p> <p>線量計</p> <p>4m</p> <p>1m</p> <p>建屋</p>

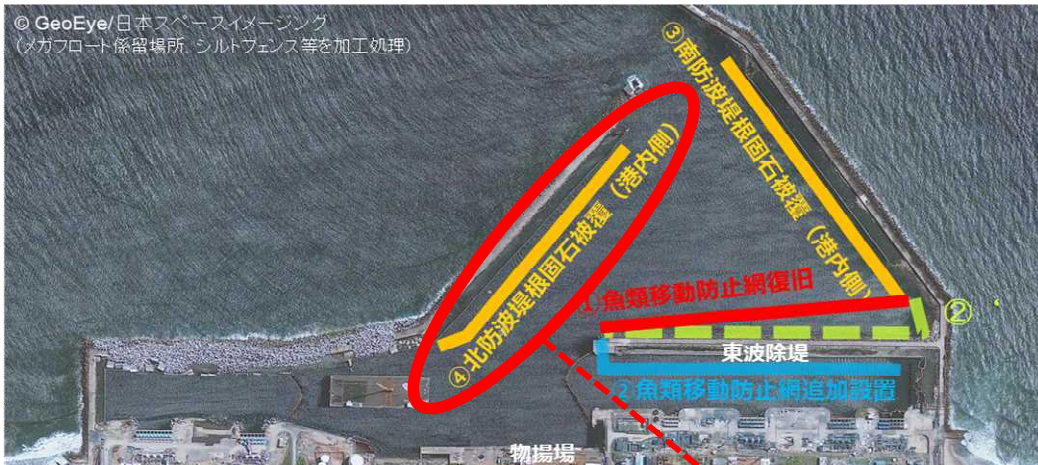
根固石の被覆イメージ

魚類移動防止網の復旧 (①)

魚類移動防止網の追加設置 (②)

石材の充填および 海底土被覆材料による根固石の被覆 (③、④)

- 北防波堤は施工時の魚類の移動を防ぐため、現状の魚類移動防止網を設置した状態で根固石の被覆を実施する。
- 南防波堤は透過防止工欠損箇所の石材補充が完了し次第、速やかに施工時の魚類の移動を防ぐための魚類移動防止網等を設置し、根固石の被覆を実施する。
- 移動防止網のある北防波堤から施工し、移動防止網の準備が整い次第他の防波堤等の施工を行う。
