福島第一原子力発電所の敷地境界外に影響を 与えるリスク総点検に関わる対応状況

2019年3月19日

東京電力ホールディングス株式会社

1. 一時保管エリアCのシート養生の進捗状況

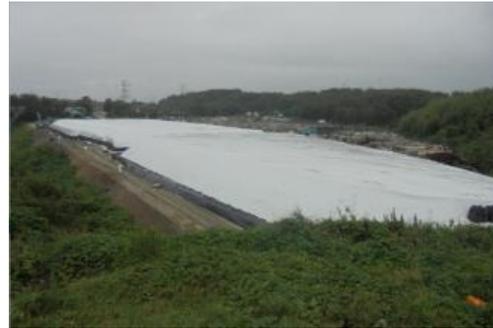
写真2 養生エリア①②
作業完了

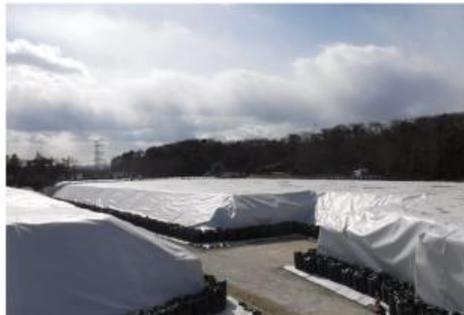
写真3 養生エリア③
作業完了

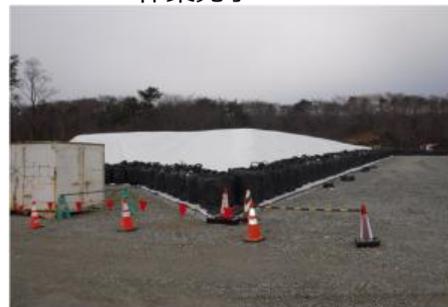
写真4 養生エリア④
作業完了

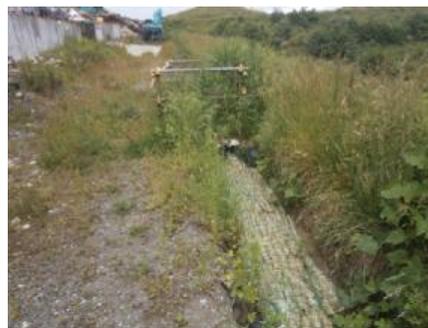
写真5-1 土側溝 (作業前)

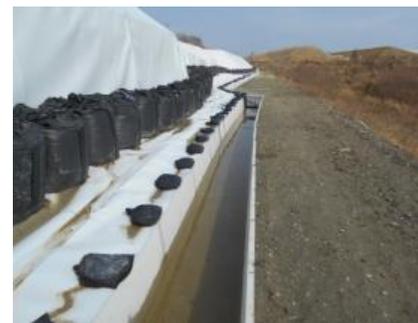
写真5-2 側溝 (作業完了)
