汚染水対策

陸側遮水壁の完成

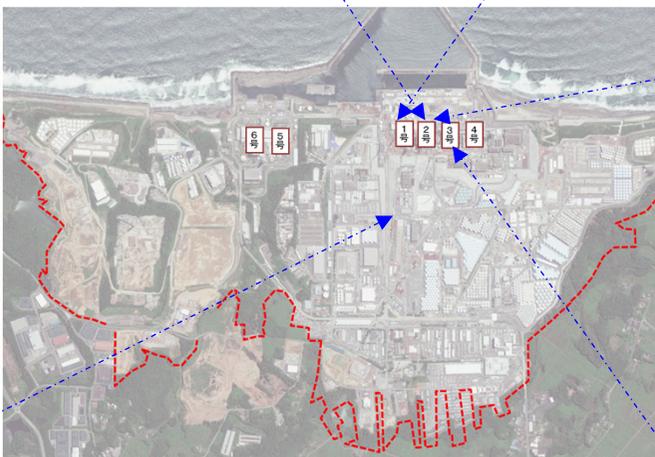
提供：日本スペースイメージング(株)2018.6.14撮影  
Product(C)2018 DigitalGlobe, Inc.

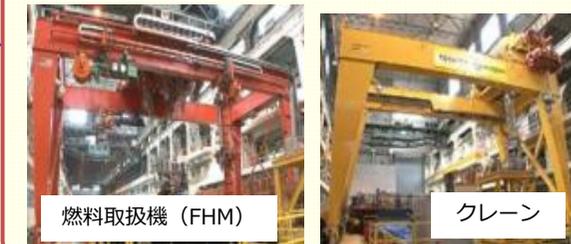
燃料取扱機 (FHM)

クレーン

- 2018年8月以降に発生した燃料取扱設備のトラブルを受け、9月から12月にかけて安全点検・品質管理確認を実施。
- 2019年2月末に燃料取扱設備の電源ケーブルに不具合が生じ、3月末を目標としていた取り出し開始が4月以降に延期。3月8日に復旧が完了し、3月9日から訓練を再開。
