東京電力(株)福島第一原子力発電所1~4号機の廃止措置等に向けた中長期ロードマップ進捗状況(概要版)

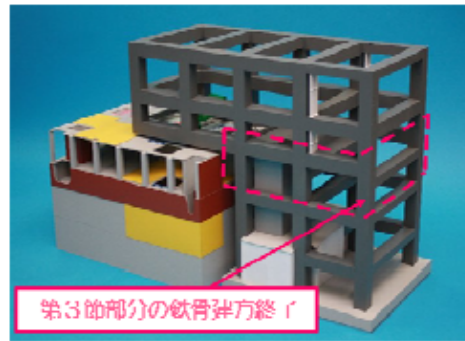
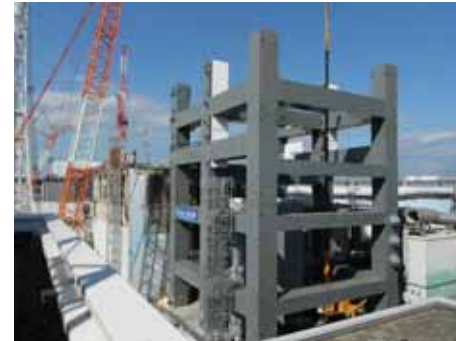
図5：4号機燃料取出し用カバー設置工事

- 燃燃料取出し用カバー工事を継続中 (H25年度中頃完了予定)。基礎工事に加え、1/8より鉄骨建方を開始し、全5節のうち第3節部分を終了 (3/13)。鉄骨建方は平成25年6月頃完了予定 (図5参照)。

鉄骨建方完了イメージ

鉄骨建方3節目完了・4節目着手済 (3/26撮影)

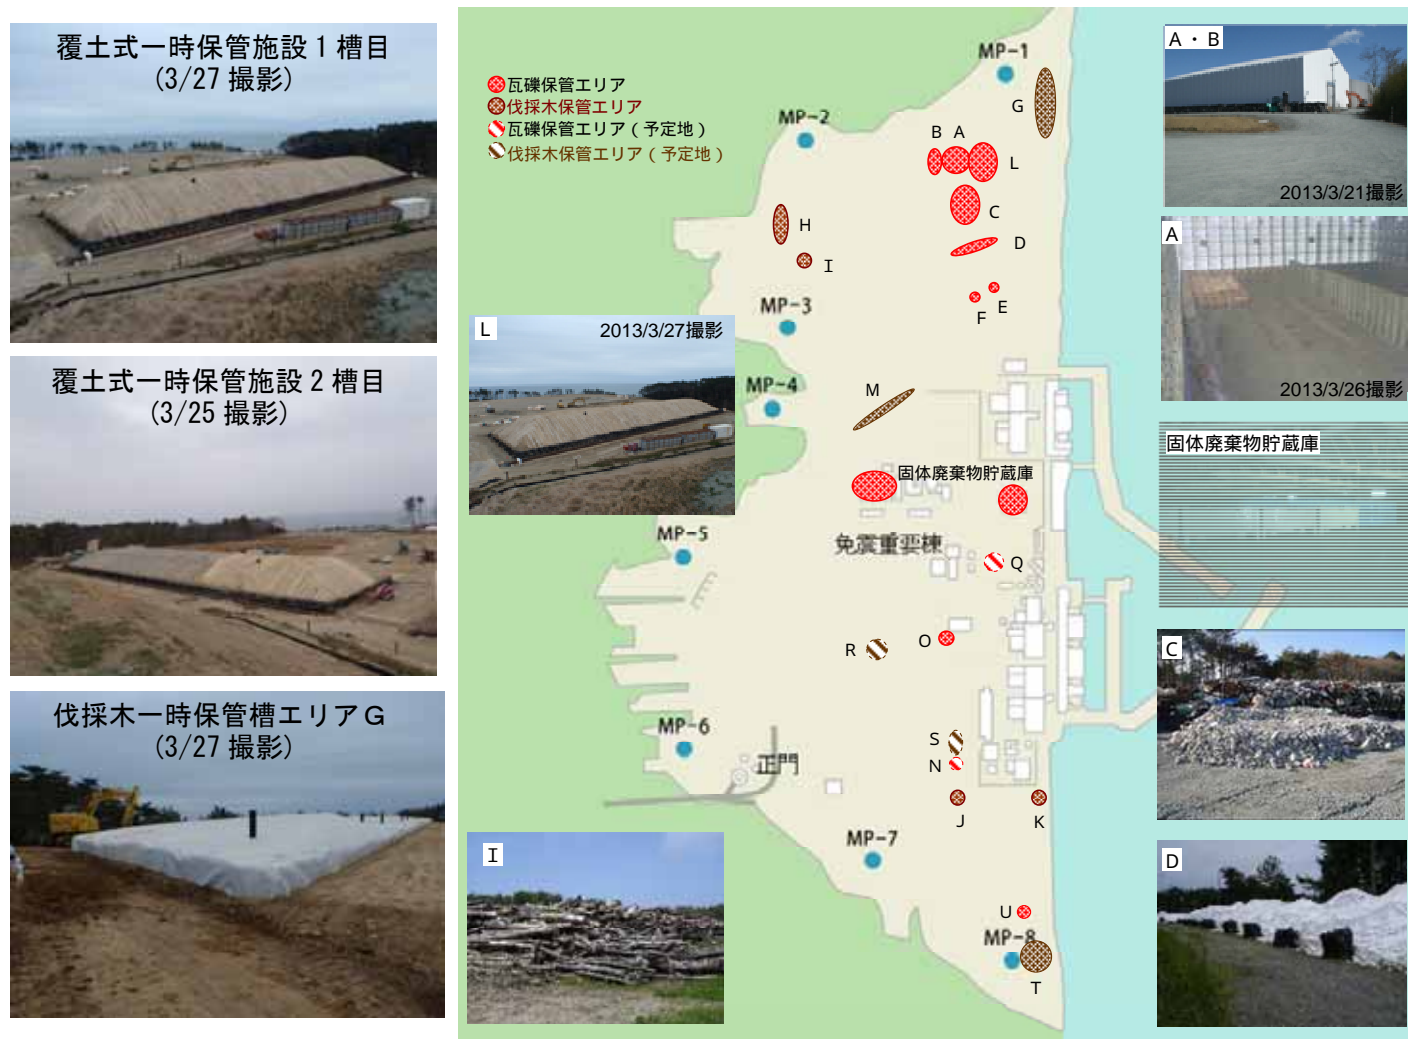
図8：ガレキ・伐採木の線量低減対策

- 新たに放出される放射性物質及び事故後に発生した放射性廃棄物からの放射線による、敷地境界における実効線量 1mSv/年未満達成のため、ガレキ・伐採木を覆土する。ガレキの覆土式一時保管施設について、1、2槽とも覆土が完了(3/25)。伐採木一時保管槽については、3/30に完了予定。(図8参照)

覆土式一時保管施設について、1, 2槽とも覆土が完了(3/25)。また、伐採木一時保管槽についても、覆土が完了する予定(3/30)。
