循環注水冷却スケジュール

建屋内循環ループの早期実現及び
循環ライン縮小
に向けた検討について

建屋内循環ループ早期実現及び循環ライン縮小に関する検討状況

地下水バイパスの進捗状況について

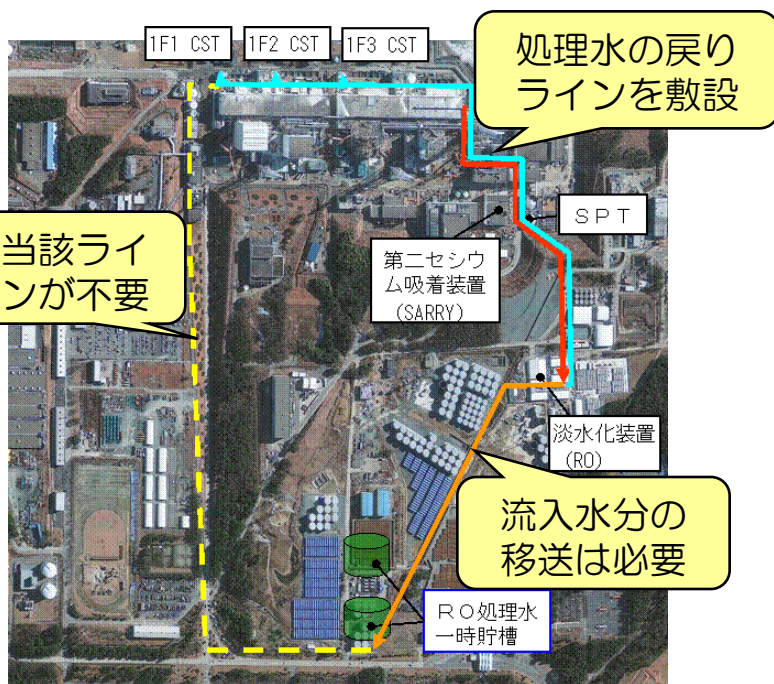
縮小ルート案

- 循環ライン（滞留水処理側）縮小の目的は、屋外に敷設された建屋内滞留水等を移送するルートを経縮小し、汚染水漏えいポテンシャルの低減を図ること。
- ラインの縮小及び作業安全、負荷低減の観点から縮小ルートを検討した結果、**水処理設備への移送ラインに重複させる形で処理水を戻す（下図参照）**のが有効と判断。
 - 屋外に敷設される滞留水、処理水移送ラインが極力縮小されること
 - ライン（PE管）敷設にあたって付帯設備（トレンチ等）や他作業との干渉が少ないこと

上記ライン設置の結果、**炉注で約1.8km、全長で約2.4km**に縮小。（CST循環：各ルート共、約3km）

- 建屋への**流入地下水の移送（貯蔵タンクまで）が必要**で、処理水戻りラインの縮小が屋外移送ルート縮小につながりにくい。（当該作業に伴う作業員の被ばくを考慮するとルート縮小の効果が小）
- **移送配管のPE管化（耐圧ホースからの変更）**により漏えいポテンシャルの低減が図られている。

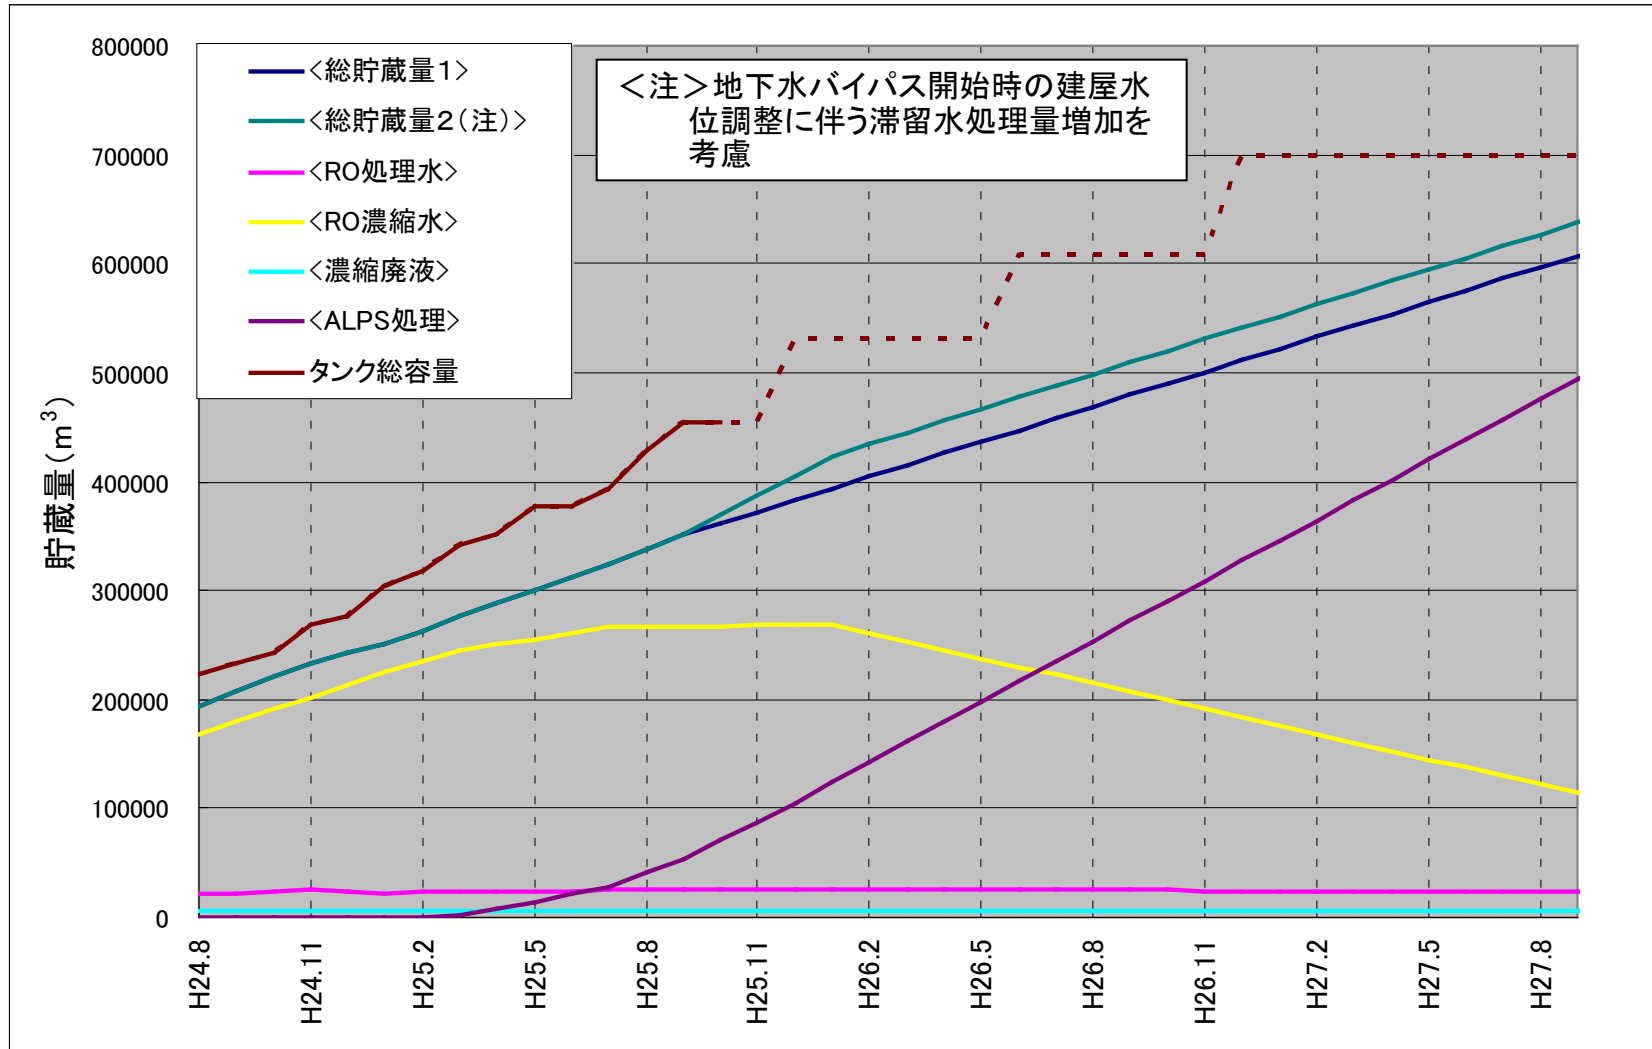
ケース2（地下水BP効果あり）【今回報告】

地下水流入量：～H25/9 400m³/日，H25/10～ 300m³/日

ALPS処理量：H25/3～7 200m³/日，H25/8～9 400m³/日，

H25/10～11 500m³/日，H25/12～ 560m³/日

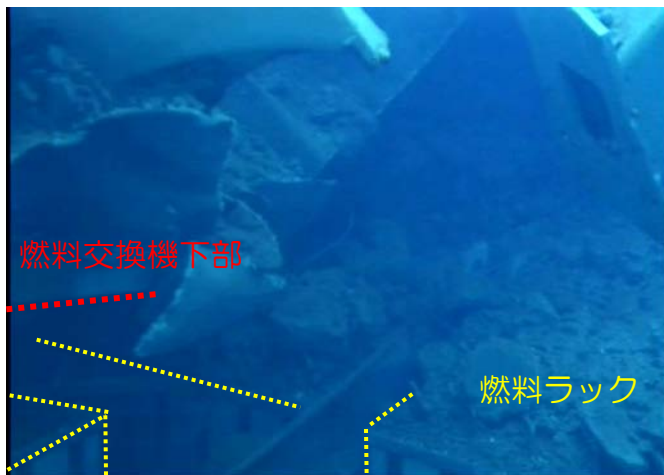
燃料交換機の下部と燃料ラックの状況

- 確認した範囲では、燃料貯蔵ラックの変形は確認されなかった
 - 燃料交換機の当たり方によっては燃料ラックの一部が変形している可能性あり
 - なお、燃料集合体のハンドルは燃料ラックから約10cm出ているため、燃料交換機が燃料ハンドルと接触し燃料ハンドルが変形した後に、荷重を燃料ラックに預ける。このため、燃料ラックが座屈しない限りは燃料が大きく破損する可能性は低いと考えている
- 今後地震が発生しても燃料ラックが崩れる可能性は低いと推定
 - 燃料ラックの耐荷重は燃料交換機等による各ラックへの荷重より十分大きい
 - 燃料交換機の重量は35tonであり、燃料交換機は燃料ラック5基（20体ラック[1基]：耐荷重約28ton/基、30体ラック[4基]：耐荷重約85ton/基推定）に乗っている
- 水質測定結果から、現時点で燃料集合体が大量に損傷している可能性は低いと推定

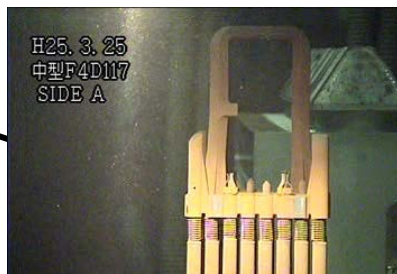
上部タイプレート、被覆管
変形・損傷無し

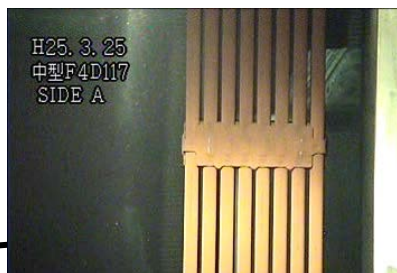
スペーサ、被覆管
変形・損傷無し

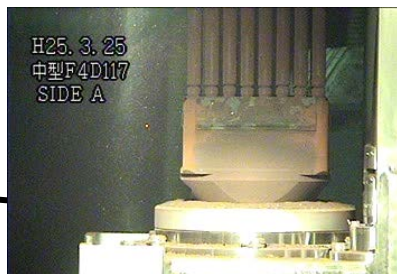
下部タイプレート、被覆管
変形・損傷無し

※3体中1体の一部に被覆管表面のクラッド剥離が確認されたが、燃料の健全性上問題ないものである。

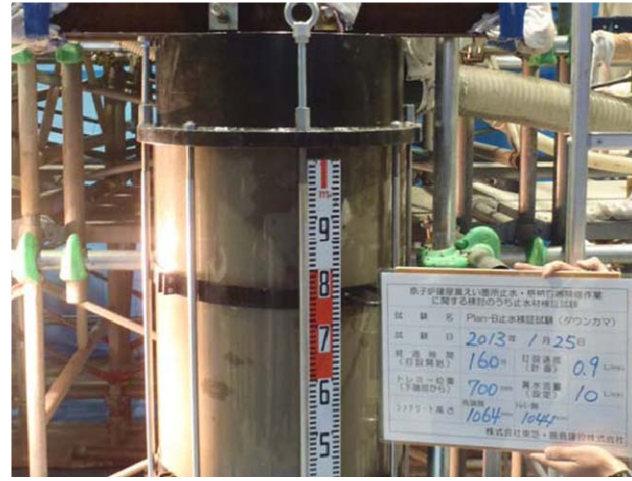
〔打設開始160 分後〕
 止水せず(漏水流量11L/分)

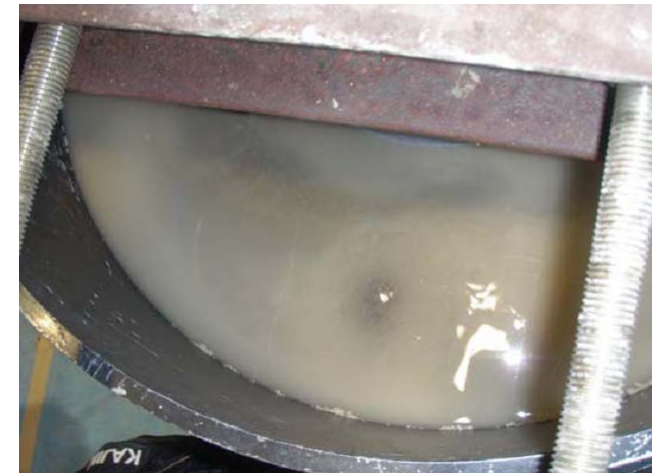
〔打設開始160 分後〕
 水みちがダウンカマ界面以外にも発生
