東京電力（株）福島第一原子力発電所1～4号機の廃止措置等に向けた中長期ロードマップ進捗状況（概要版）

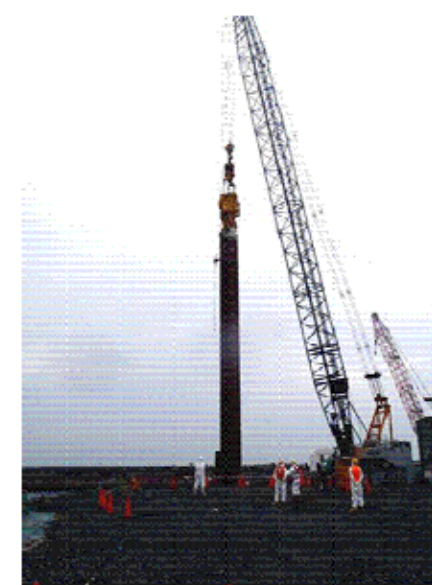
図2：遮水壁鋼管矢板打設

- 汚染水が地下水に漏えいした場合に、海洋への汚染拡大を防ぐための遮水壁を設置する（H26年度中頃完了予定）。現在、鋼管矢板打設部の岩盤の先行削孔（H24/6/29～）に加え、鋼管矢板の打設を開始（4/2～）（図2参照）。

万一、地下水が汚染し、その地下水が海洋へ到達した場合にも、海洋への汚染拡大を防ぐため、遮水壁の設置工事を実施中。（本格施工：2012/4/25～）2014年度半ばの完成を目指し作業中。（埋立等（4/25～11/末）、鋼管矢板打設部の岩盤の先行削孔（6/29～）、港湾外において波のエネルギーを軽減するための消波ブロックの設置（7/20～11/30）、鋼管矢板を打設（4/2～））

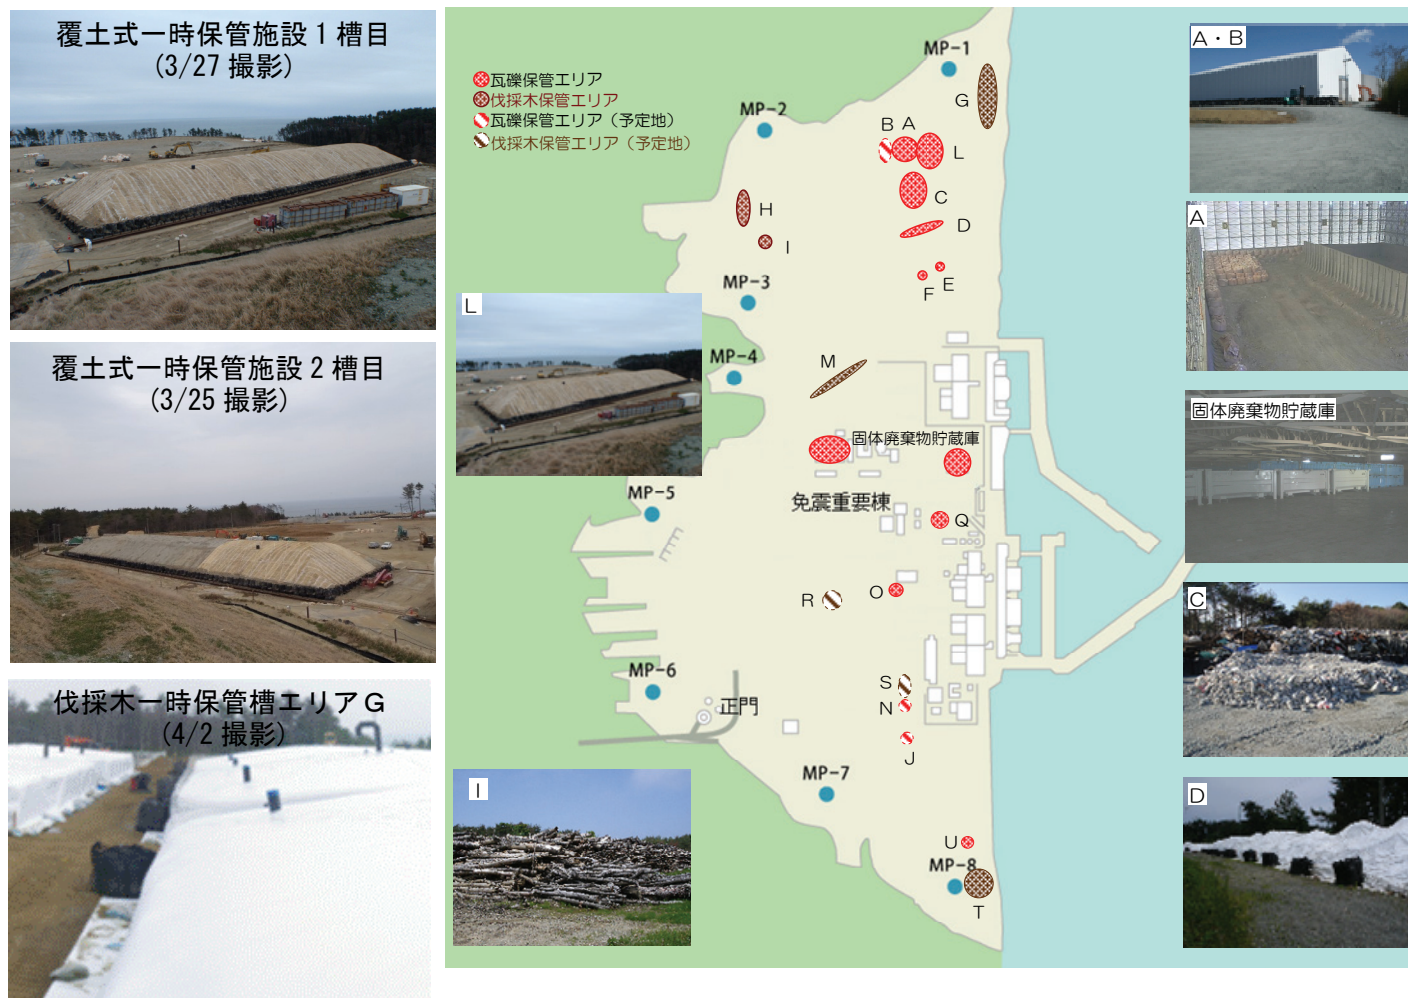
図7：ガレキ・伐採木の線量低減対策

- 事故後に発生した放射性廃棄物からの放射線量を低減するため、ガレキ・伐採木を覆土する。ガレキの覆土式一時保管施設について、1、2槽とも覆土が完了(3/25)。伐採木一時保管槽については、3/29に完了。(図7参照)

覆土式一時保管施設について、1、2槽とも覆土が完了（3/25）。また、伐採木一時保管槽についても、覆土が完了（3/29）。
