2号機TIP案内管内障害物に対する 対策と今後の進め方について

2013年4月25日

東京電力株式会社

多核種除去設備の ホット試験について

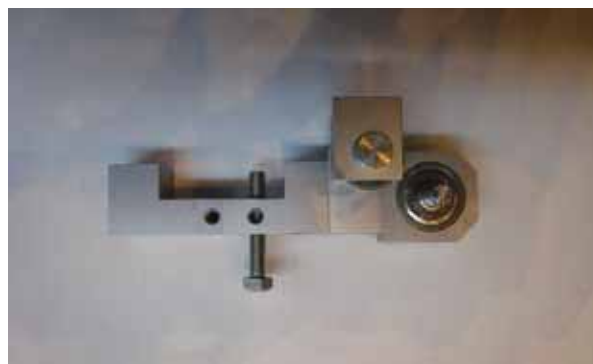
リミットスイッチ検出レバー
(腐食前)

腐食加速試験で
腐食・固着(軸受部、
ローラ部を固着)

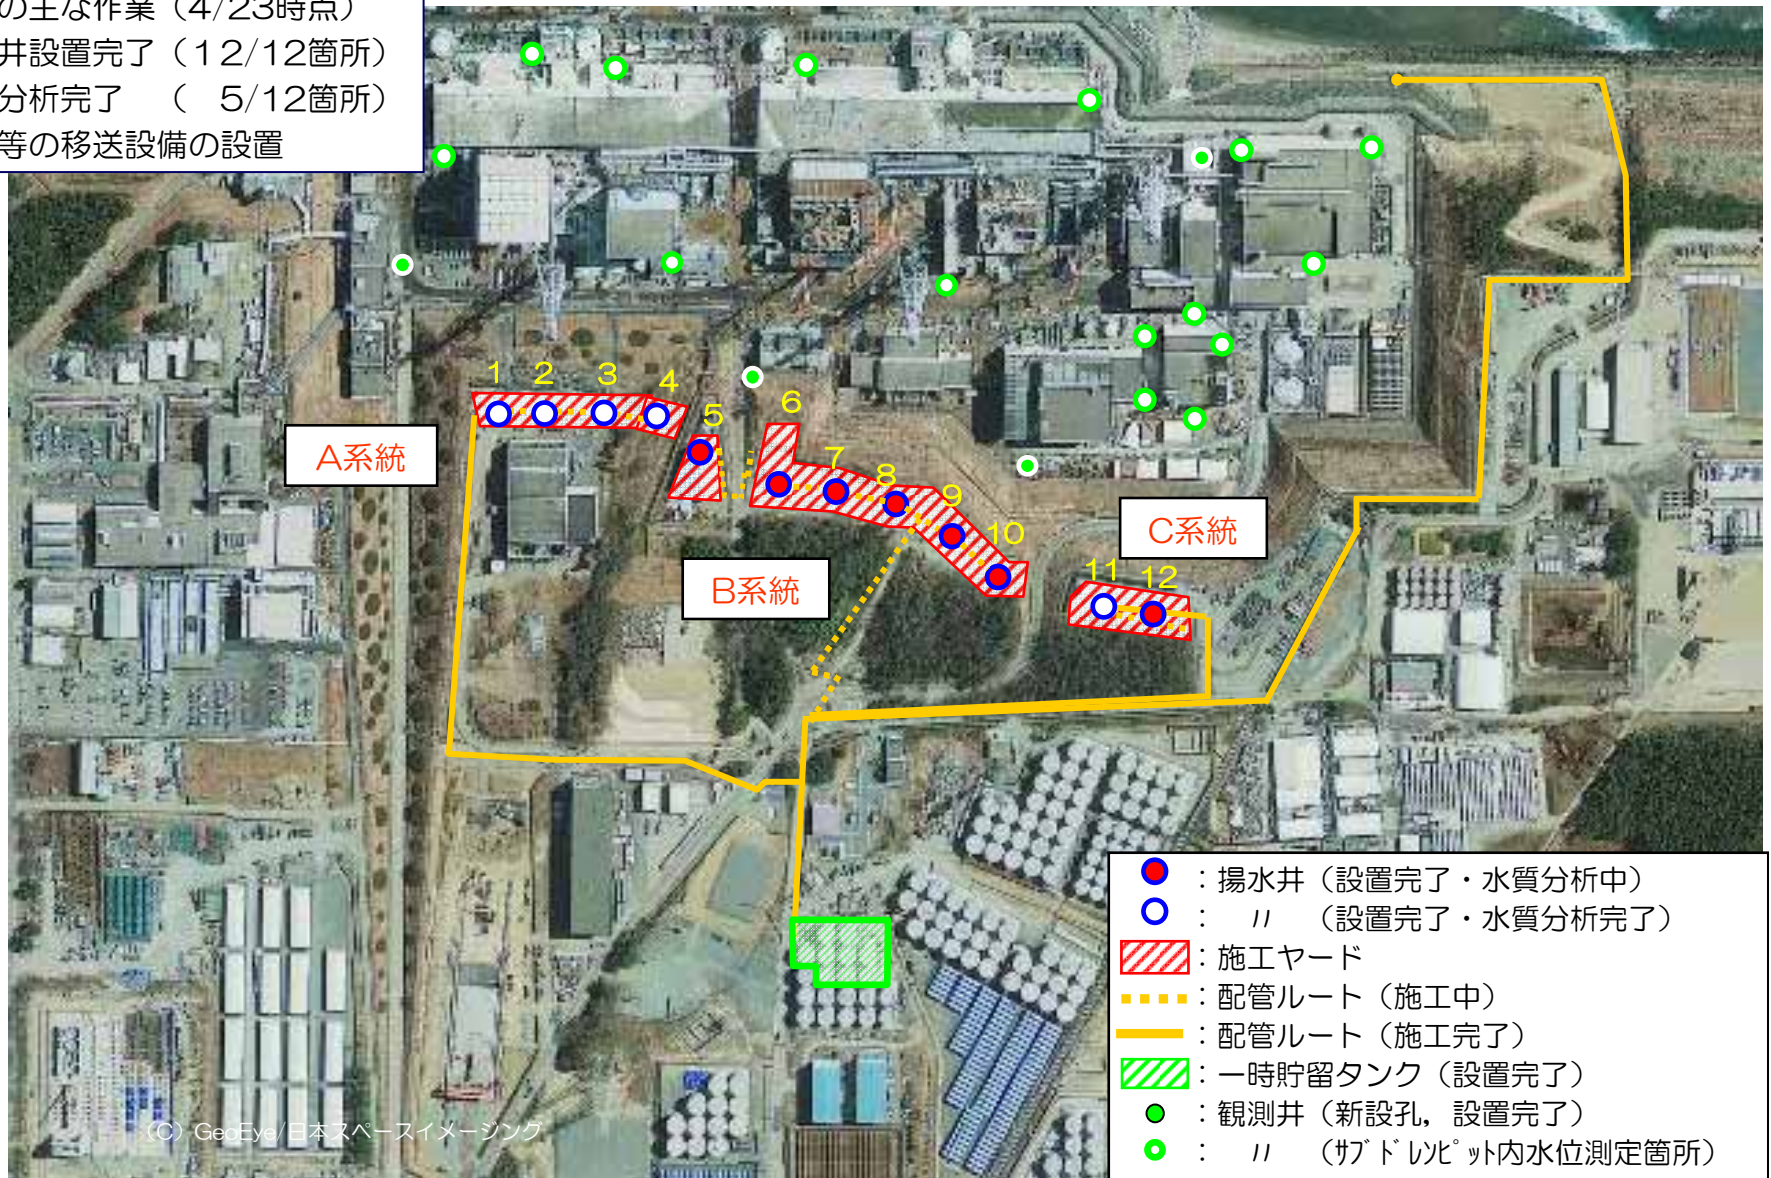
- 実施中の主な作業（4/23時点）
 - ・揚水井設置完了（12/12箇所）
 - ・水質分析完了（5/12箇所）
 - ・配管等の移送設備の設置

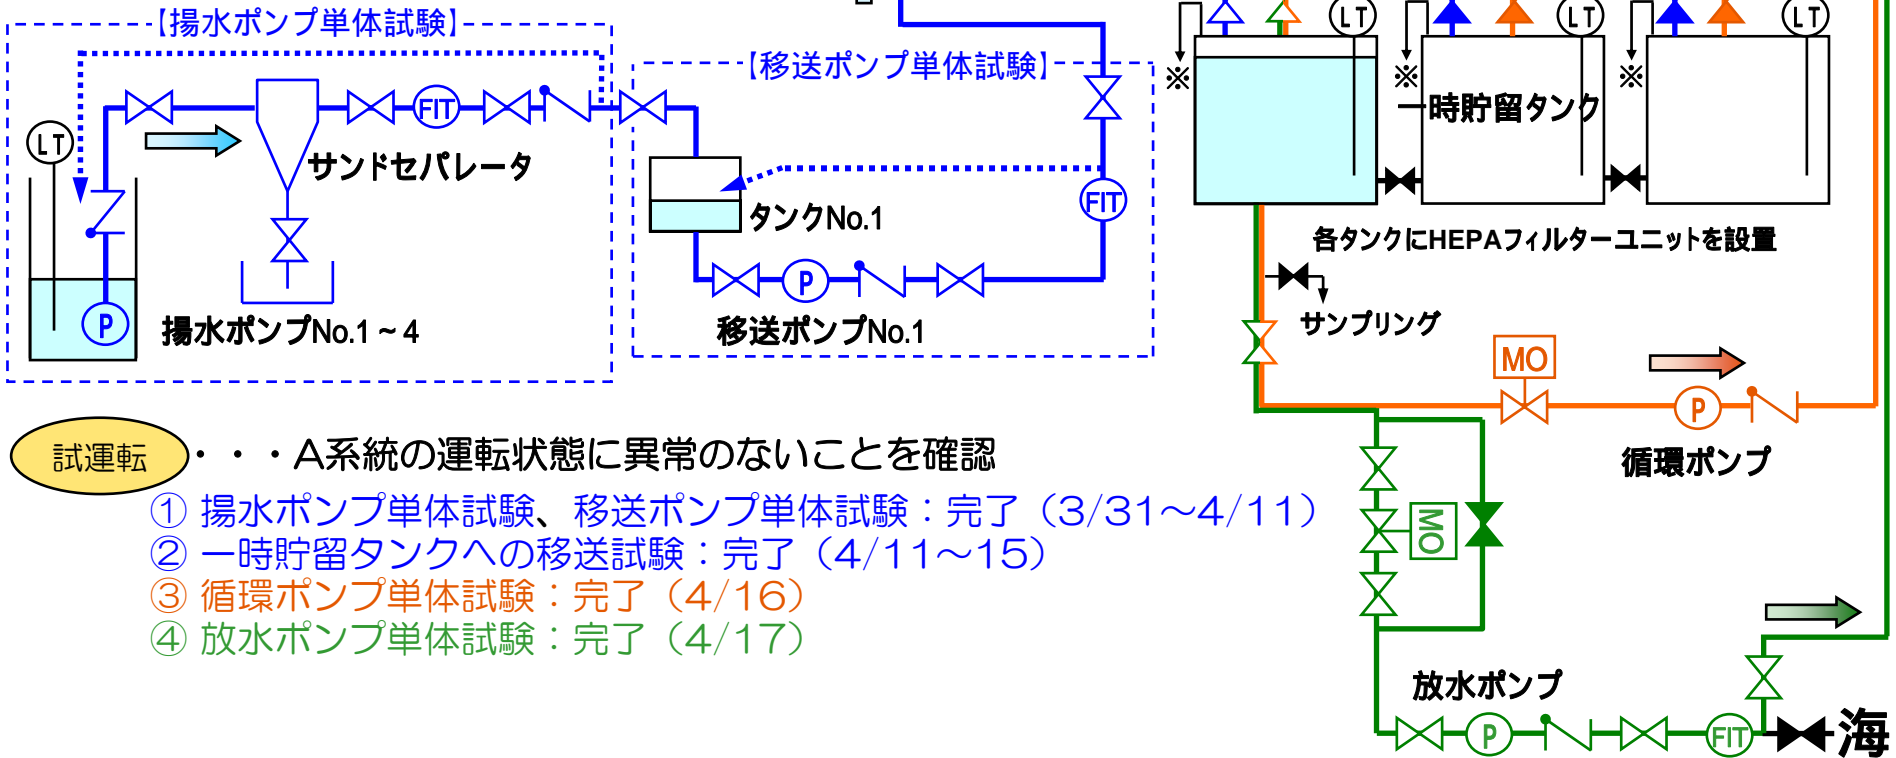
※各系統ごとに準備が整い次第、以下に示す試験ラインにより、機器・設備試験、系統試験、移送試験を実施し、機能・性能、健全性等を確認する予定。

【試験ライン凡例】
 〓 : 揚水ポンプ・移送ポンプ運転ライン
 〓 : 循環ポンプ運転ライン
 〓 : 放水ポンプ運転ライン

- ① 揚水ポンプ単体試験、移送ポンプ単体試験：完了 (3/31~4/11)
- ② 一時貯留タンクへの移送試験：完了 (4/11~15)
- ③ 循環ポンプ単体試験：完了 (4/16)
- ④ 放水ポンプ単体試験：完了 (4/17)

①② : A B C各系統で個別実施
 ③ : A B Cタンクセット毎に個別実施
 ④ : A B C系統で共通

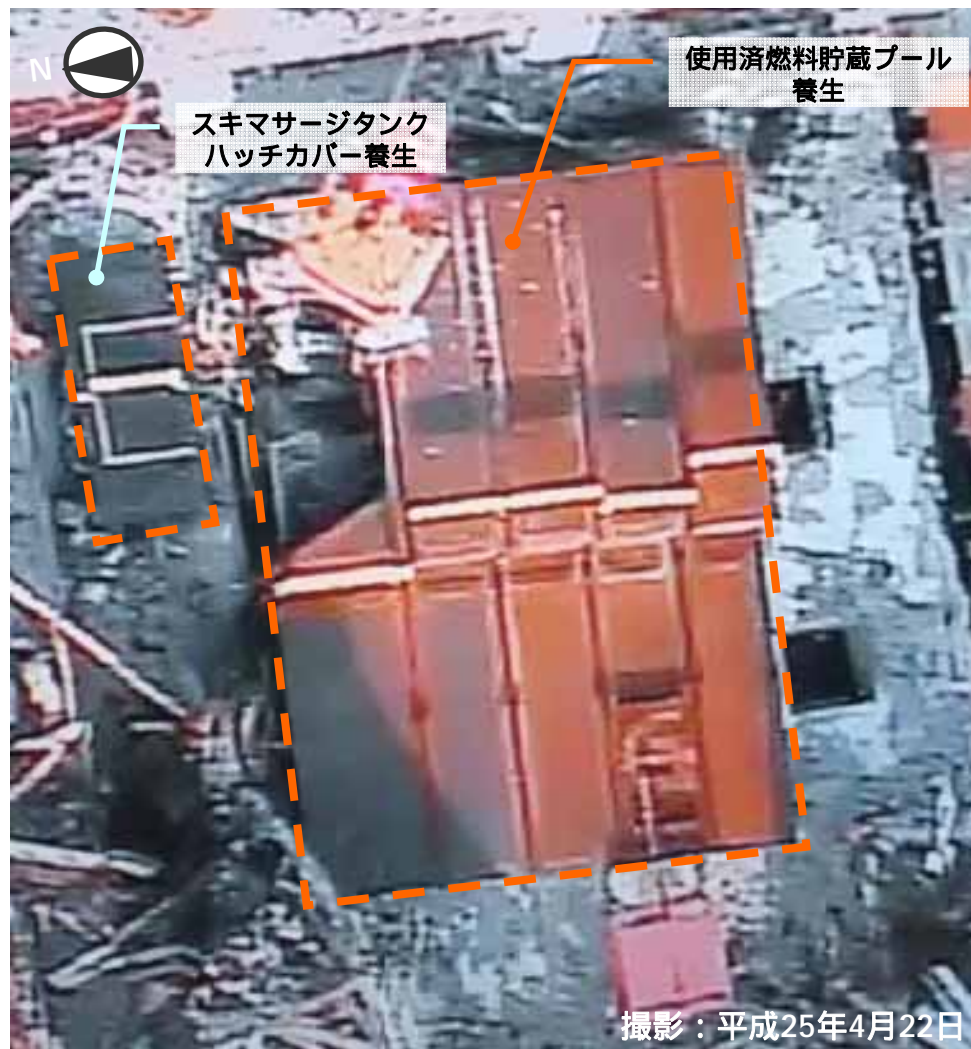
撮影：平成25年4月22日
使用済燃料貯蔵プール養生（第一段階）および
スキマサージタンクハッチカバー養生の設置完了

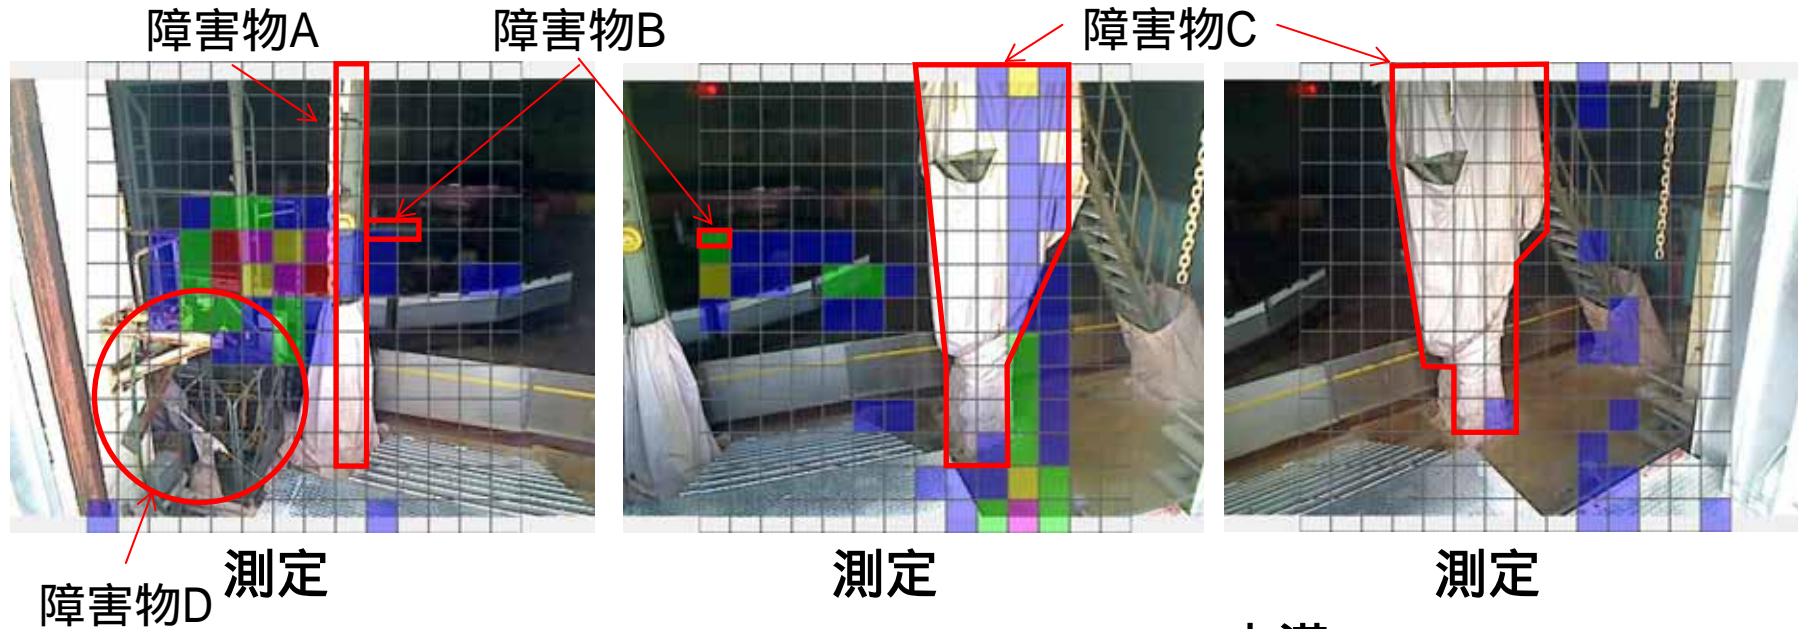
•以下の測定結果は、測定7回分の平均値を表示したものの。

測定条件

- 設置高さ: 3.65m(オペフロ床面より)
- チルト角度: -20°
- 測定時間: 15s/セル・回

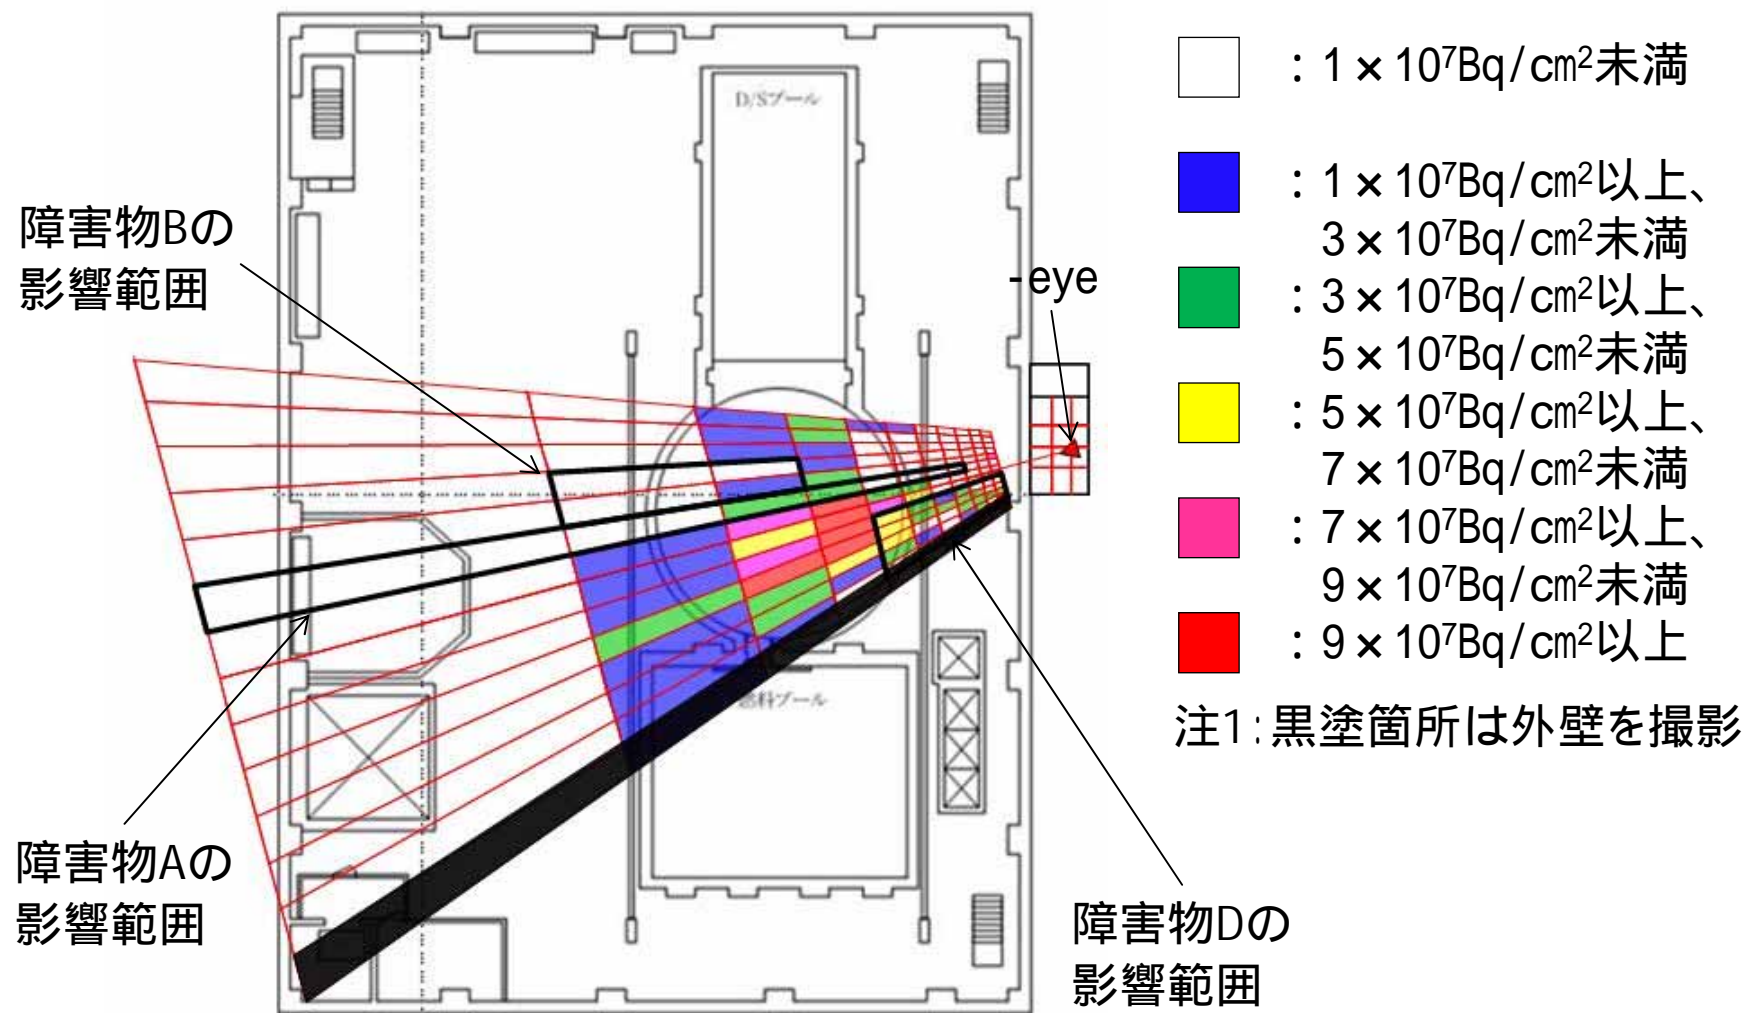
-eye による測定で得られたオペフロ平面汚染密度分布（測定）

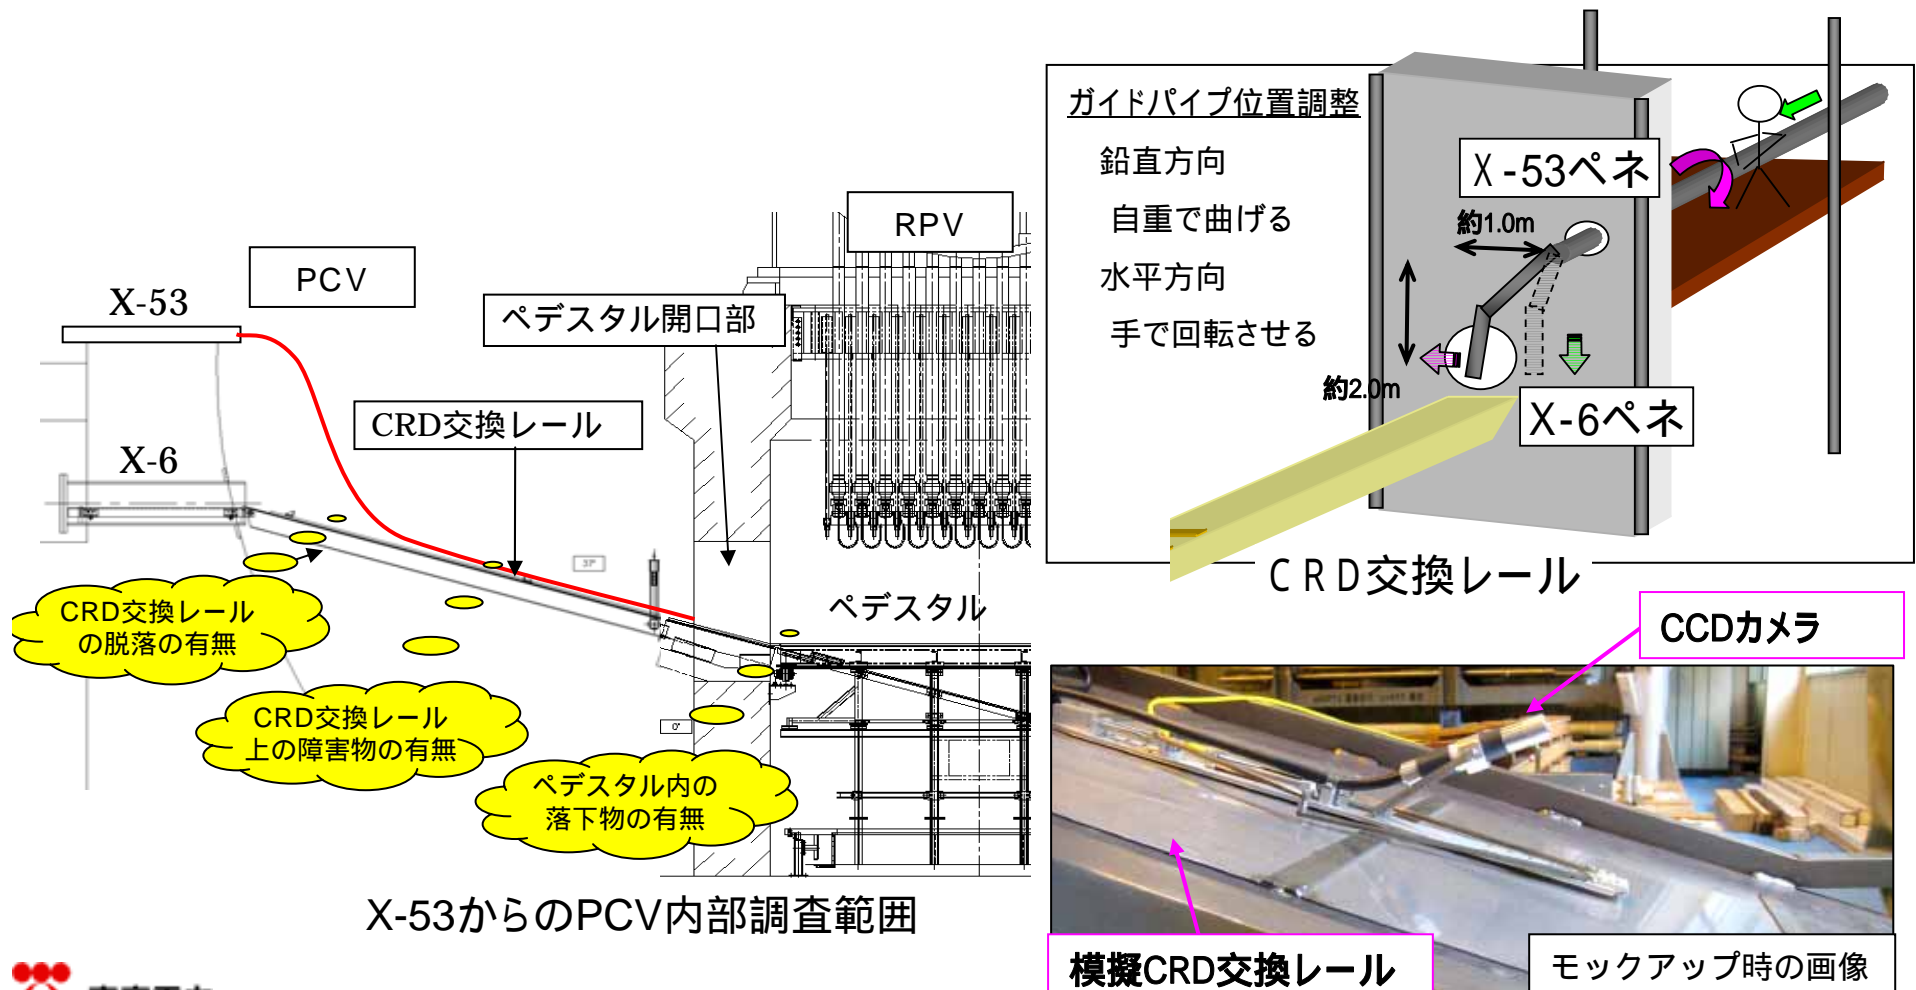
1 . PCV内部調査の概要

X-53ペネより調査装置をCRD交換レール上に誘導させ，CRD交換レールとペDESTAL開口部近傍の調査を計画。

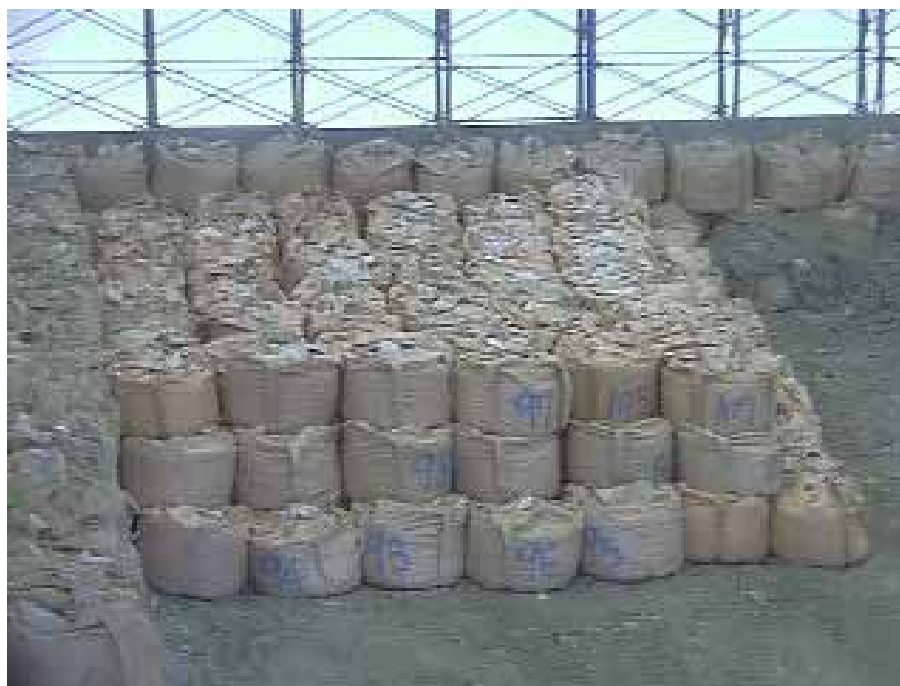
一時保管エリアA(3月28日撮影)

- ・ 1 / 8 遮へい土嚢の製作開始、1 / 16 完了
- ・ 3 / 18 ガレキの成型開始、3 / 21 完了
- ・ 3 / 21 鉄板敷き開始、3 / 23 完了
- ・ 3 / 25 遮へい土嚢の設置開始、3 / 27 完了
