東京電力（株）福島第一原子力発電所1～4号機の廃止措置等に向けた中長期ロードマップ進捗状況（概要版）

廃止措置等に向けた進捗状況:使用済み燃料プールからの燃料取出し作業

廃止措置等に向けた進捗状況：循環冷却と滞留水処理ライン等の作業

廃止措置等に向けた進捗状況：敷地内の環境改善等の作業

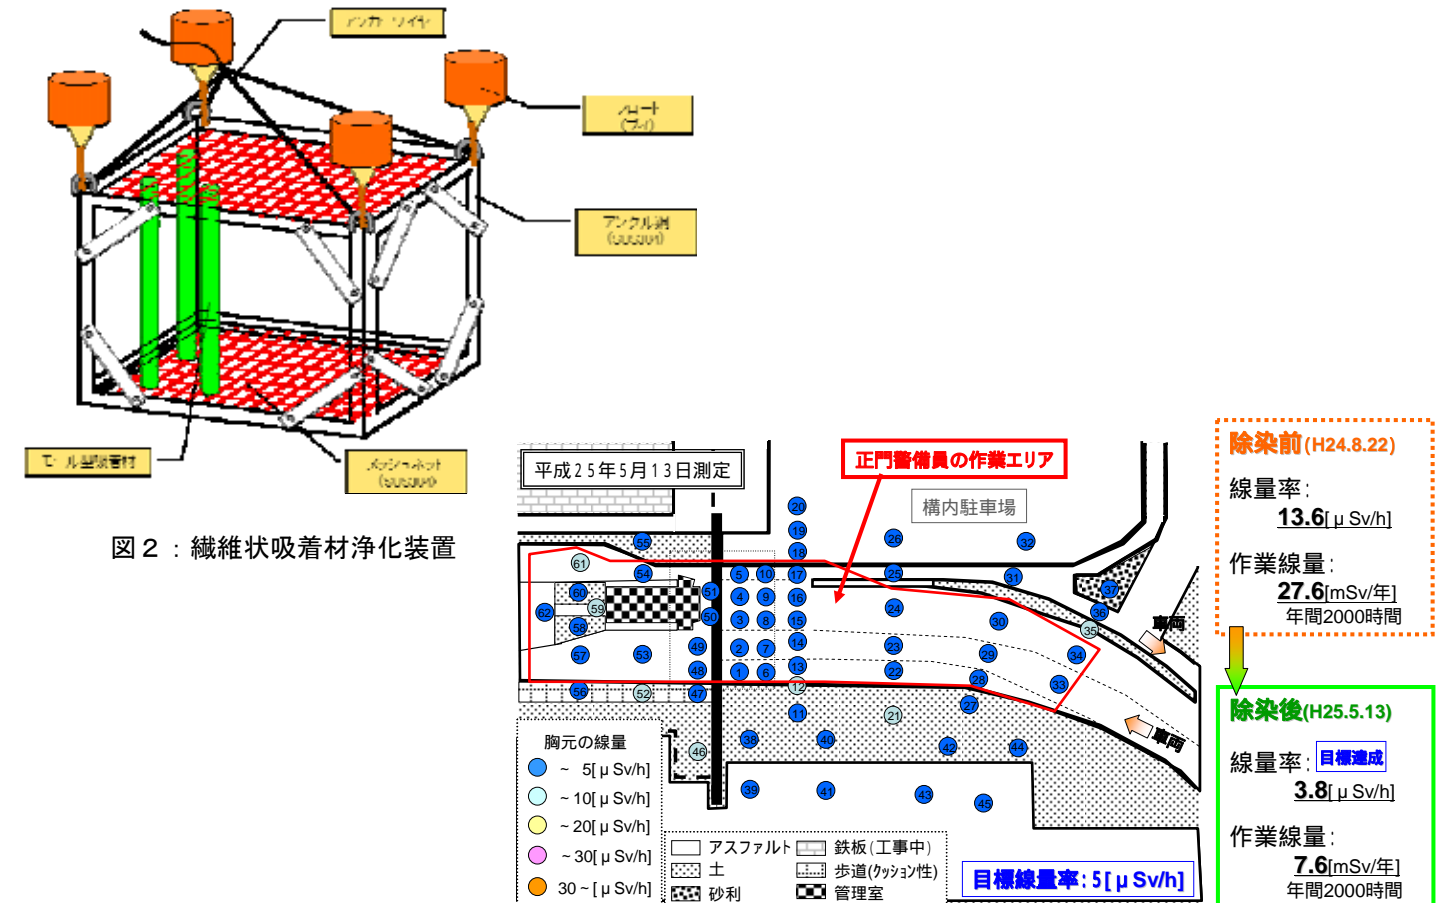
図3：正門周辺の除染による線量低減結果

- 正門警備員の被ばく低減を目的に、正門周辺の除染を実施（H24年12月～H25年4月）。舗装部は超高压水洗浄、緑地は土壌の天地返しやアスファルト敷設等を行い、除染前の平均線量率13.6μSv/hを3.8μSv/hまで低減（目標線量率5μSv/hを達成）。これにより、作業員の年間線量も20[mSv/年]（法令の線量限度5年100mSvの年平均線量）を下回る作業環境に改善した（図3参照）。

正門警備員の被ばく低減を目的に、正門周辺の除染を実施(2012/12～2013/4)。除染前の平均線量率13.6μSv/hを3.8μSv/hまで低減。目標線量率5μSv/hを達成。

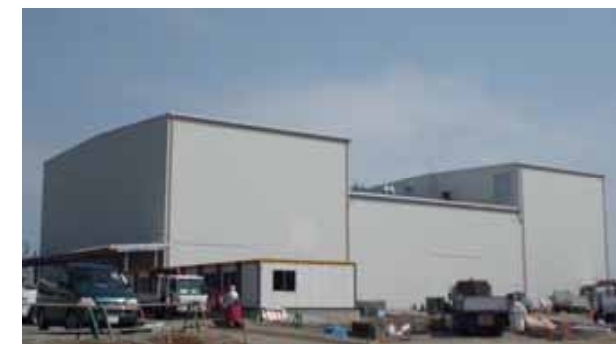
図5: 入退域管理施設外観

- 熱中症予防対策の実施
 - ・ 昨年度に引き続き、酷暑期に向けた熱中症予防対策を5月から開始。
 - ・ WBGT(*)を活用し、作業時間、休憩の頻度・時間、作業強度の変更等の実施。
 - ・ 7月、8月の14時から17時の炎天下における作業の原則禁止。
 - ・ 適度な休憩とこまめな水分・塩分の摂取。
 - ・ チェックシートを用いた体調管理とクールベストの着用。
 - ・ 言い出しやすい職場環境の構築と緊急医療室での早期受診の促進。
- *WBGT:人体の熱収支に影響の大きい湿度、輻射熱、気温の3つを取り入れた指標
- 出入り拠点の整備
 - ・ 福島第一原子力発電所の正門付近に建設中の入退域管理施設について、6/30に運用開始予定(図5参照)。運用開始以降は、これまでJヴィレッジで実施していた汚染検査・除染、保護装備の着脱および線量計の配布・回収について本施設にて行う。

福島第一原子力発電所の正門付近に建設中の入退域管理施設を6/30に運用開始予定。運用開始以降は、汚染検査・除染、保護装備の着脱および線量計の配布・回収を本施設にて行う。

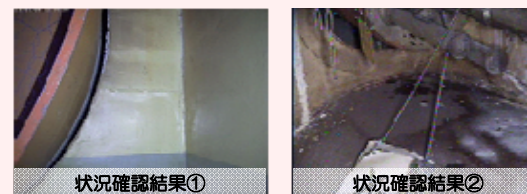
既存技術の調査、漏えい箇所の想定、想定漏えい箇所の調査工法及び補修（止水）工法についての検討を実施中。トラス室内等の状況を把握するため、以下の調査を実施。
①原子炉建屋1階床配管貫通部よりCCDカメラ等を入し、トラス室内の滞留水水位・水温・線量・透明度、トラス室底部堆積物の調査を実施（2012/6/26）。
②三角コーナー2箇所について、滞留水の水位測定、サンプリング及び温度測定を実施（2012/9/20）。
③原子炉建屋1階にて穿孔作業を実施（2013/2/13~14）し、トラス室内の調査を実施（2/20,22）。
④原子炉建屋1階パーソナルエアロック室（格納容器出入口）の調査を実施（2013/4/9）。

1号機パーソナルエアロック室の様子
