東京電力（株）福島第一原子力発電所1～4号機の廃止措置等に向けた中長期ロードマップ進捗状況（概要版）

廃止措置等に向けた進捗状況:使用済み燃料プールからの燃料取出し作業

廃止措置等に向けた進捗状況：循環冷却と滞留水処理ライン等の作業

廃止措置等に向けた進捗状況:敷地内の環境改善等の作業

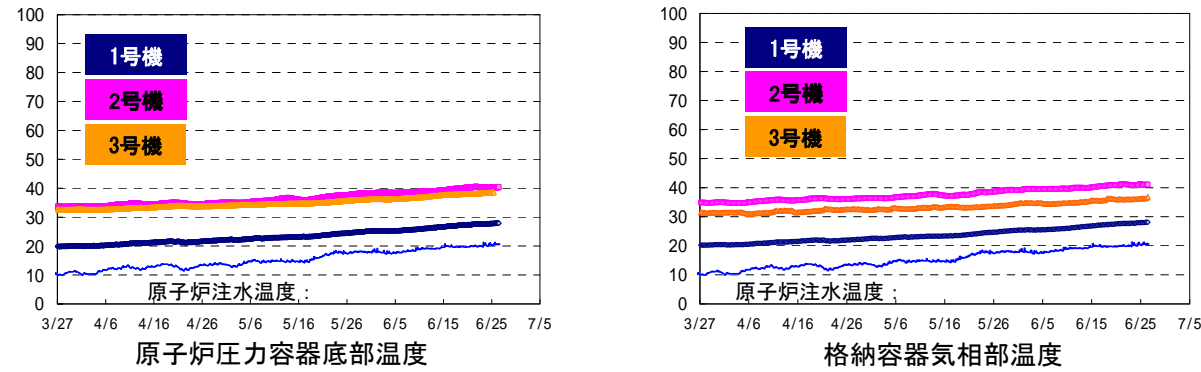
注水冷却を継続することにより、原子炉圧力容器底部温度、格納容器気相部温度は、号機や温度計の位置によって異なるものの、至近1ヶ月において、約20～45度で推移。

※トレンドグラフは複数点計測している温度データの内、一部のデータを例示

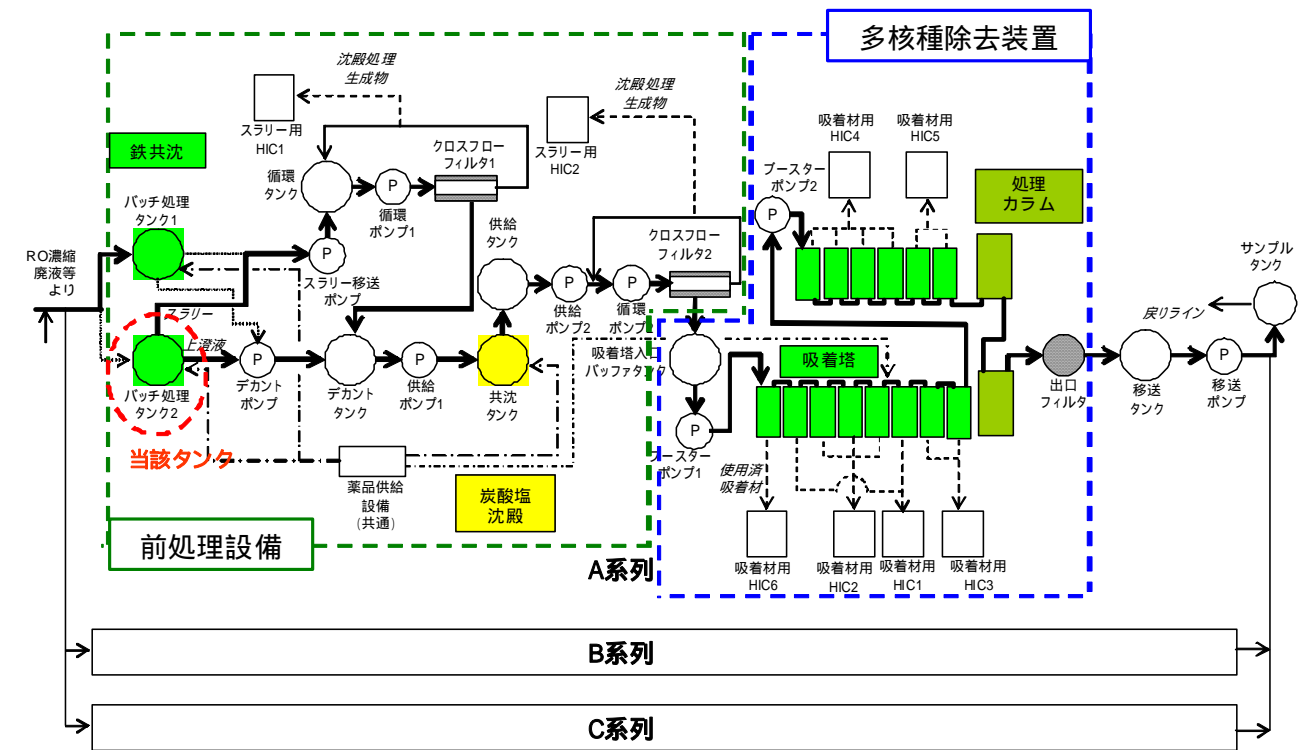
図2：多核種除去設備全体系統図

- 構内滞留水等に含まれる放射性物質濃度（トリチウムを除く）をより一層低く管理し、万一の漏えいリスクの低減のため、多核種除去設備を設置する。現在、放射性物質を含む水を用いたホット試験（A系、B系）を実施中（A系：3/30～、B系：6/13～）。これまでに約13000m³を処理（6/25時点）。A系については、処理水のサンプルを採取し、除去対象とする62核種の詳細測定・評価が完了（5/29）し、全ての核種について告示濃度限度より低い水準まで除去できていることを確認。
- なお、Sr-90、Cs-134、Cs-137等のほとんどの核種については、検出限界値未満まで除去できることを確認しているが、Co-60、Ru-106、Sb-125、I-129については、告示濃度限度以下であるものの微量の放射性物質を検出。検出された核種については、活性炭系吸着材を用いた試験の結果、除去性能の向上を確認。今後、吸着塔の構成を再検討し、実機に適用予定。また、C系についても7月下旬にホット試験を開始予定。
- その一方で、汚染水の前処理（α核種等を薬液処理により除去）に用いているタンク（バッチ処理タンク2A）からの微量な漏えいが確認（6/15）されたことから、A系を停止し、調査を実施した結果、2ヶ所に貫通孔を確認（6/18）（図2参照）。また、1Aタンクからも同様な貫通孔1ヶ所を確認（6/20）。調査結果に基づき、原因及び対策について検討中（6/21～）。

多核種除去設備の状況

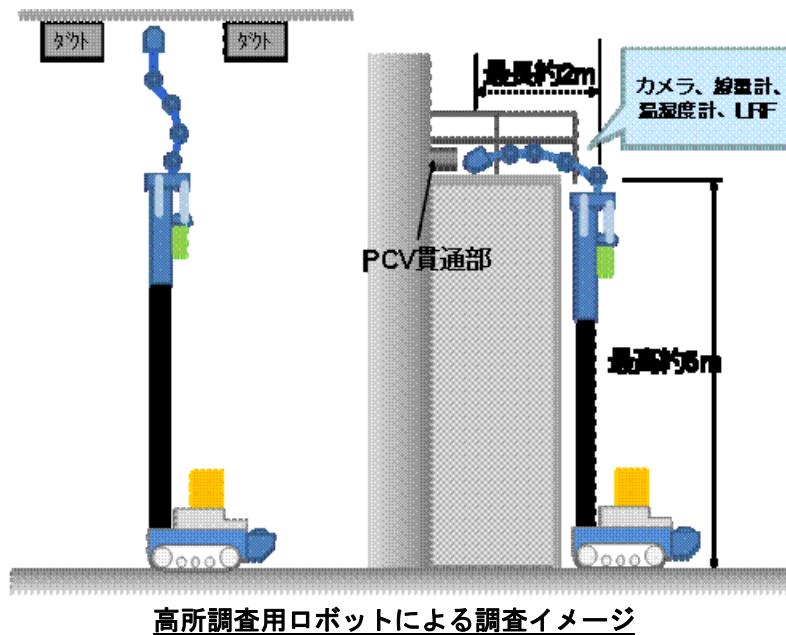
図7：2号機原子炉建屋1階上部空間調査

- 1・2号機建屋内滞留水水位計設置
 - ・ 建屋内滞留水の挙動（建屋間の流れ方向や地下水の流入箇所）を評価することを目的に、1・2号機建屋内滞留水水位計設置作業を実施（5/27～6/28 予定）。設置完了後、水位データの採取・分析を実施予定。
 - 2号機原子炉建屋1階上部空間の調査
 - ・ 除染・遮へい計画やPCV調査・補修等の作業計画に資することを目的として、『高所調査用ロボット』※による2号機原子炉建屋1階の上部空間の線量率測定、干渉物等調査を実施。
 - ・ まず、西側通路～南西エリアを対象として、上部空間の状況を把握しながら、アームが機器と干渉しない高さまでの範囲で線量率測定、干渉物等調査を実施（6/18）（図7参照）。調査結果より、顕著な差異はないものの、上部の方の線量が高いことを確認した。また、上部空間をカメラで確認し、機器類の損傷は特に確認されなかった。今後、高所PCV貫通部周辺調査の実施可否、調査エリア拡大の検討を行う。
- ※（独）産業技術総合研究所と（株）本田技術研究所が共同開発した『高所調査用ロボットシステム』を東京電力（株）も含めた三社共同研究の中で運用。

高所調査用ロボットによる調査イメージ

高所調査用ロボット外観

除染・遮へい計画やPCV調査・補修計画への反映を目的に、『高所調査用ロボット』により原子炉建屋1階西側通路～南西エリアにて上部空間の線量率測定・干渉物等調査を実施(6/18)。調査の結果、顕著な差異は無いものの上部の方の線量が高いことを確認。また上部空間をカメラで確認した結果、機器類の損傷は特に確認されなかった。今後、高所PCV貫通部周辺調査の実施可否、調査エリア拡大の検討を行う。
