福島第一原子力発電所 プラント関連パラメータ

GIS（2B）異常警報発生について

東京電力株式会社
2013年11月28日

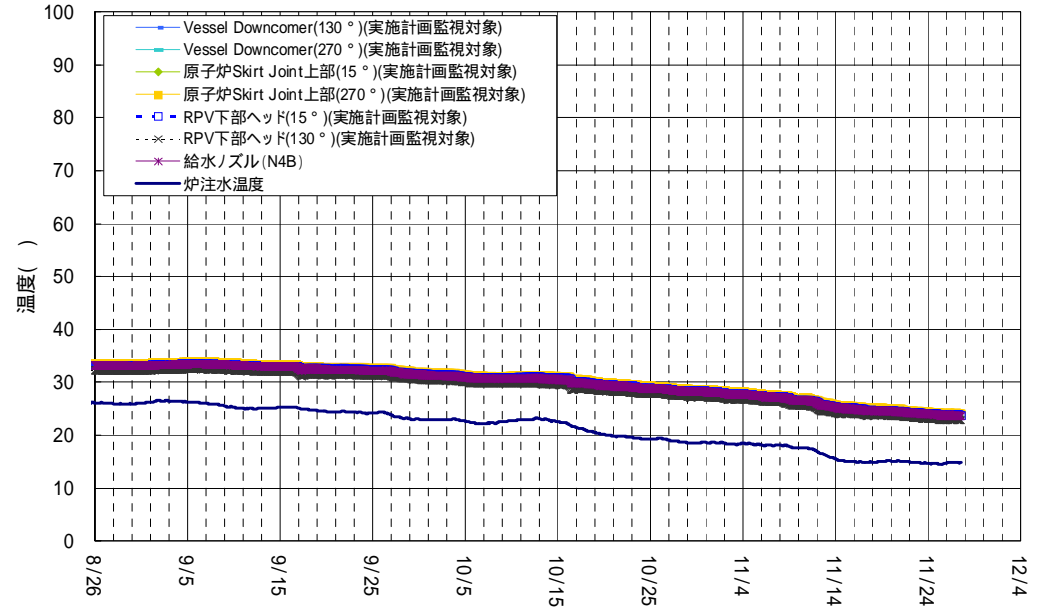
1号機 原子炉压力容器まわり温度 (8/26 ~ 11/27)

注水冷却を継続することにより、1～3号機の原子炉压力容器底部温度、格納容器気相部温度は、号機や温度計の位置によって異なるものの、至近1ヶ月において、約25～約45で推移。
格納容器内圧力や格納容器からの放射性物質の放出量等のパラメータについては有意な変動はなく、冷却状態の異常や臨界等の兆候は確認されていない。
以上より、総合的に冷温停止状態を維持しており、原子炉が安定状態にあることを確認。

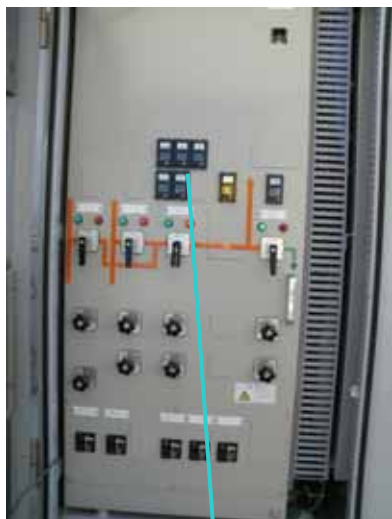
GIS制御盤 (GIS近傍屋外)

ガス圧低下、モーター過電流等発生時に故障表示器に個別表示

故障表示器に故障なし

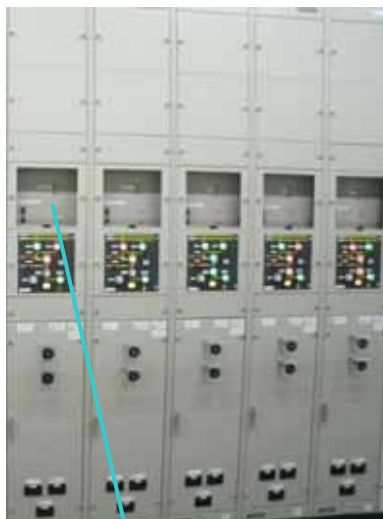
I/F盤 (開閉所補助建屋)

GIS制御盤の故障表示器が一つでも動作した場合にGIS異常として集約表示

GIS異常 (集約) 発生

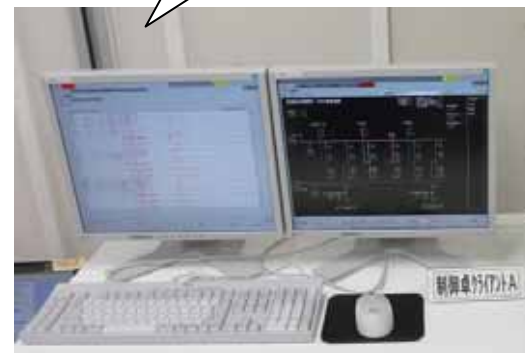
南側開閉所システム (免震棟)

GIS異常 (集約)、故障表示 (個別) の両方を表示

GIS異常 (集約) のみ発生

- ・ GIS異常 (集約) のみが発生している。
- ・ GIS制御盤故障表示 (個別) および現地機器の異常がないことからGISは正常
- ・ GIS制御盤～I/F盤間の故障表示回路の異常と推定

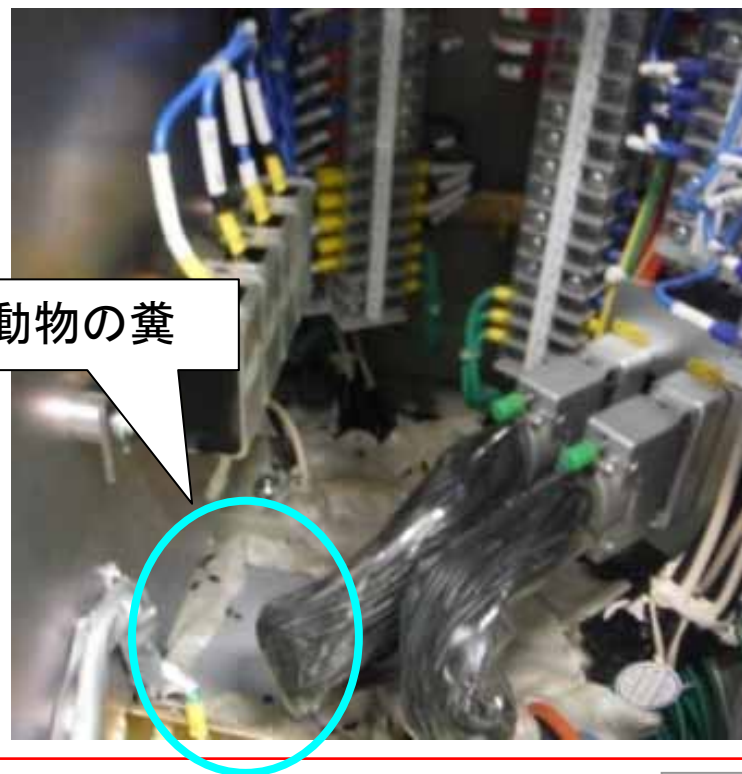
3. 小動物の侵入の痕跡

GIS異常が発生したI/F盤に新しい小動物とみられる糞が発見された。
また、警報表示基板下部に尿痕と見られる汚れが発見された。

南側開閉所システムの警報発生状況が初めの発生～復帰は5秒、その後、発生～復帰間隔が短くなり復帰となっている（発生、復帰を6回繰り返す）。

このことから、GIS異常表示回路の端子に小動物の排尿等が掛かること等で一時的に回路が導通状態になりGIS異常表示回路が形成され誤警報が発生した可能性は考えられる。

なお、警報表示回路に損傷等は確認できなかった。

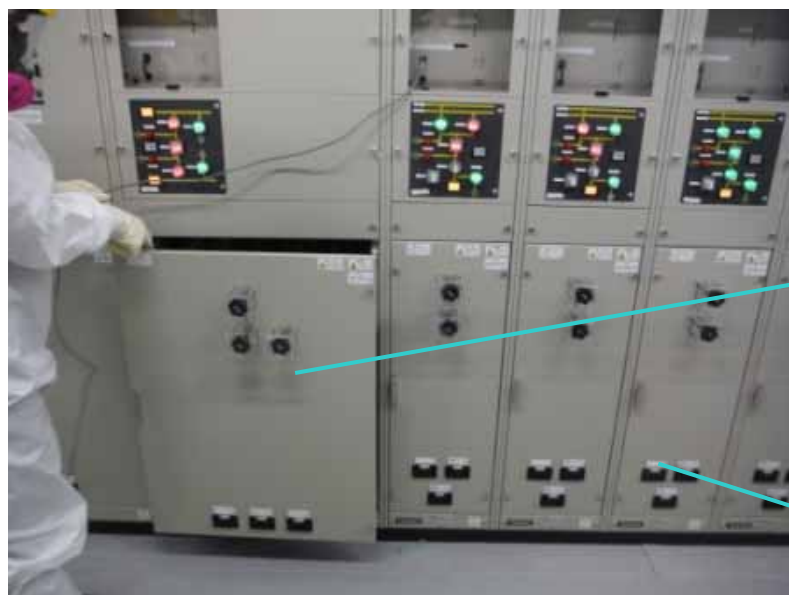
参考：350mm盤と700mm盤の比較

当該盤は横幅350mmと非常に狭い盤であるため作業性が悪く目視確認もしにくい場所であることに鑑み、まずは同様な350mm盤について詳細調査を行い必要により閉止処理をしていく。

横幅が狭く作業性悪く、
確認もしにくい。
