東京電力（株）福島第一原子力発電所1～4号機の廃止措置等に向けた中長期ロードマップ進捗状況（概要版）

廃止措置等に向けた進捗状況:使用済み燃料プールからの燃料取り出し作業

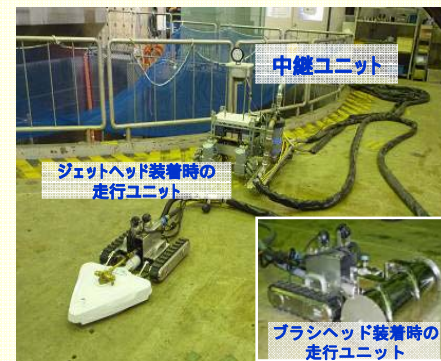
<遠隔操作除染ロボット(名称：ラクーン)>

建屋内作業時の作業員や機器の汚染等を防ぐため、除染を実施しています。

汚染除去効果の検証により、全域に対して2回の除染を行うこととします。

また、ブラシヘッド、ジェットヘッド共に十分な効果を確認しましたが、わずかながら効果が高かったブラシヘッドを優先して使用します。

- ・今後の原子炉建屋内作業に向け、1階床面の除染作業を開始(11/28)
- ・汚染除去効果の検証を行い、1回除染より2回除染を実施した方が汚染除去割合が高いこと、ブラシヘッドの汚染除去割合がジェットヘッドに比べ高いことを確認。
- ・床面除染は2回除染、ブラシヘッドを優先使用とする。

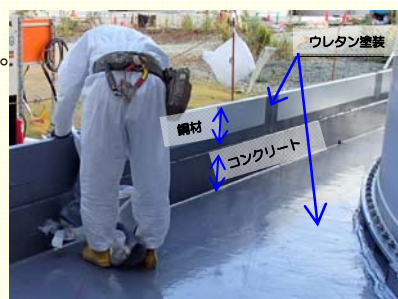
<鋼材による高上げ状況>

タンク周辺の堰から水が溢れ出るリスクを下げるため、既設のコンクリート堰を約30cm高上げしております(12/28完了予定)。今後、H26年3月を目標にコンクリート等による更なる堰の高上げを行う予定です。

- ・ タンクエリアからの溢水対策として、既設のコンクリート堰の鋼材による嵩上げ（30cm）を実施（12/28完了予定）。また、順次、堰内をウレタン樹脂により塗装し、堰の水密性を向上。
- ・ 堰内で高線量汚染が確認された箇所について、タンク天板へ雨どいを設置（12/27完了予定）。
- ・ H5タンクエリア、G6タンクエリアの堰から水が漏れいしていることを確認（12/21、22）。また、H4タンクエリア、H4東タンクエリア堰内の水位低下（12/24）、H4タンクエリア堰内の水の漏れいを確認（12/25）。それぞれ、速やかに堰内の水を汲み上げるとともに、漏れい箇所と思われる打継ぎ部について止水処理を実施。引き続き、応急対策として類似箇所の止水処理を行うとともに（～12/27予定）、計画的にコンクリート基礎部のウレタン塗装を実施する。（～2月上旬予定）（図2参照）

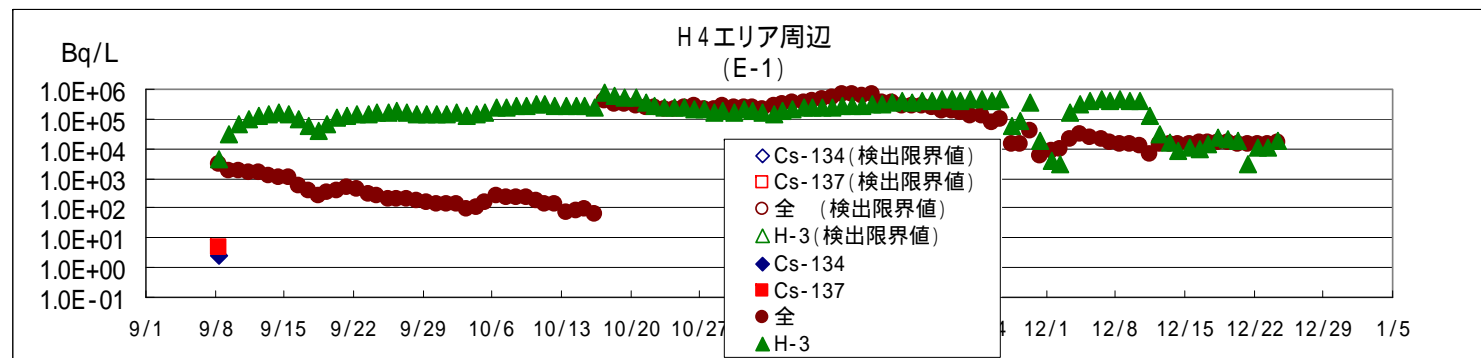
図1：観測孔E-1の放射性物質濃度

- ・ タンク近傍の観測孔E-1の全β濃度上昇を受け、E-1周辺の汚染土壌の除去、E-1周辺に設置したウェルポイントからの水の試験汲み上げを実施し、全β濃度、トリチウム濃度の低下を確認。その後、12/10より間欠運転を実施した結果、全β濃度は横ばい傾向（約1～2万Bq/L）、トリチウム濃度は低下（約40万Bq/L→約1万Bq/L）することを確認。（図1参照）
- ・ 今後も濃度を確認しながら間欠運転を継続。

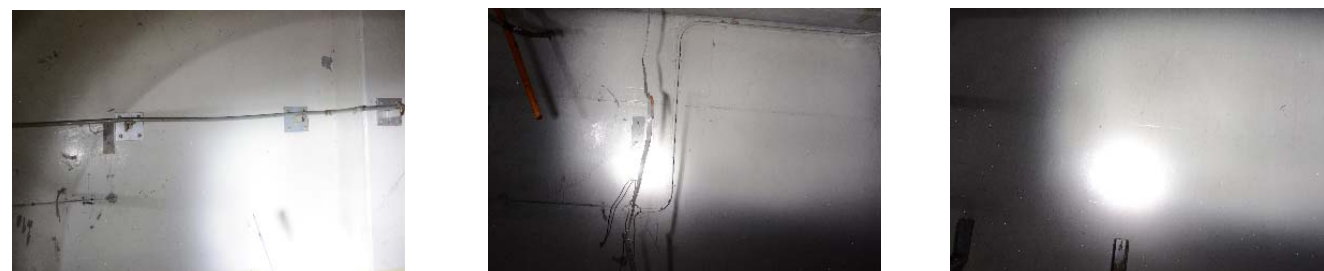
図3：1号機 機器ハッチに面する西側壁面(中央部)（左から順に4階、3階、2階）

- 調査結果を耐震安全評価に反映し、燃料取り出し方法を検討するため、遠隔操作で機器ハッチ廻りの建屋躯体を撮影し、各階の壁面に大きな損傷がないことを確認（12/4、5）。（図3参照）

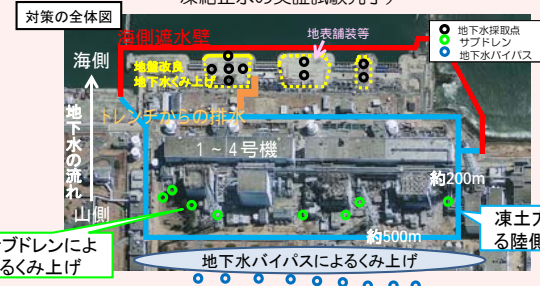
- ・建屋東側(海側)の地下水の濃度、水位等のデータの分析結果から、汚染された地下水が海水に漏えいしていることが明らかになった。
- ・港湾内の海水は至近1ヶ月で有意な変動はなく、沖合での測定結果については引き続き有意な変動は見られていない。
- ・海洋への汚染拡大防止対策として下記の取り組みを実施している。
 - ①汚染水を漏らさない
 - ・護岸背面に地盤改良を実施し、放射性物質の拡散を抑制
 - (1~2号機間:8/9完了、2~3号機間:8/29~12/12、3~4号機間:8/23~1月予定)
 - ・汚染エリアの地下水くみ上げ(8/9~順次開始)
 - ②汚染源に地下水を近づけない
 - ・山側地盤改良による囲い込み
 - (1~2号機間:8/13~2014年3月中旬予定、2~3号機間:10/1~2014年3月下旬予定、3~4号機間:10/19~2014年3月下旬予定)
 - ・雨水等の侵入防止のため、アスファルト等の地表舗装を実施(11/25~)
 - ③汚染源を取り除く
 - ・分岐トレンチ等の汚染水を除去し、閉塞(9/19完了)
 - ・主トレンチの汚染水の浄化、水抜き
 - (2号機:11/14~、3号機:11/15~浄化開始)
 - (凍結止水、水抜き:2014年3月末~凍結開始予定)
 - (凍結止水の実証試験完了)

サブドレンによるくみ上げ

凍土方式による陸側遮水壁
