# 東京電力（株）福島第一原子力発電所1～4号機の廃止措置等に向けた中長期ロードマップ進捗状況（概要版）

## 取り組みの状況

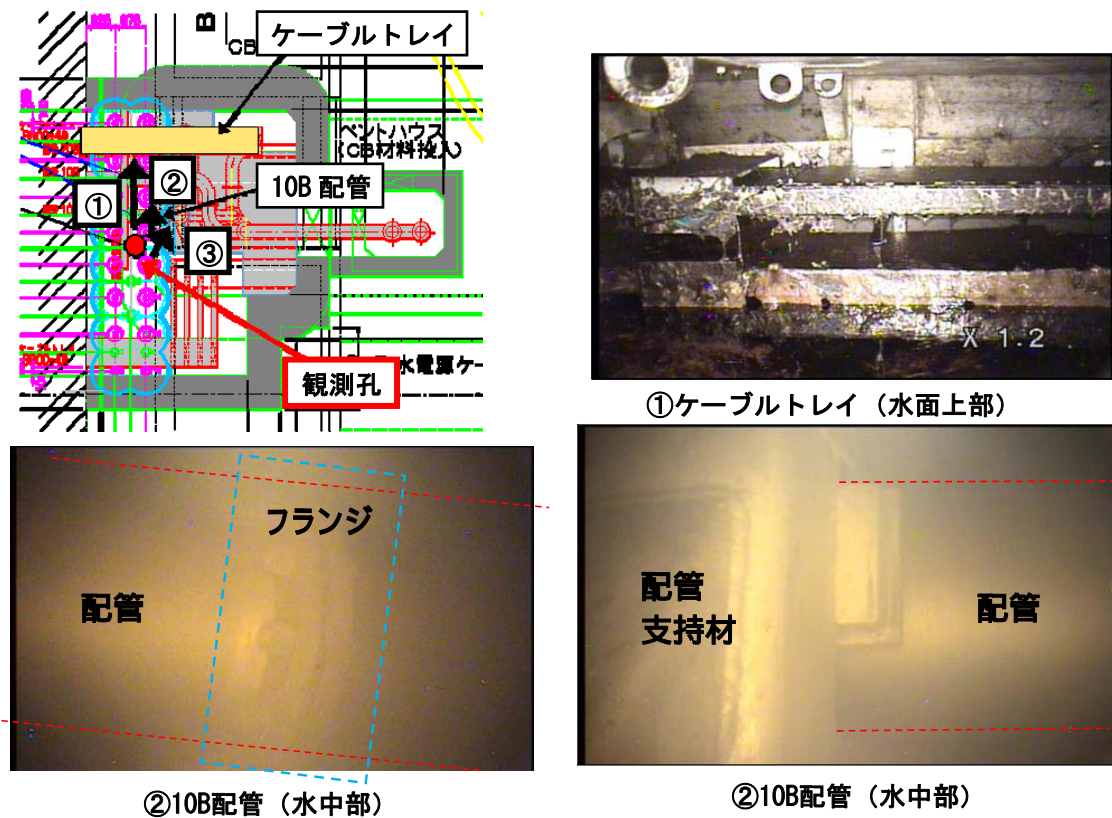
図1：2号機主トレンチ立坑Aカメラ観測状況

- ・ H26年5月の水抜き開始に向け、削孔・凍結管設置工事を実施中（2号機:H25年12月～4月上旬予定）。2号機主トレンチ凍結止水予定箇所(立坑A)の状況をカメラにより調査(図1参照)。ケーブルトレイ、配管等が設計図面通りであることを確認。

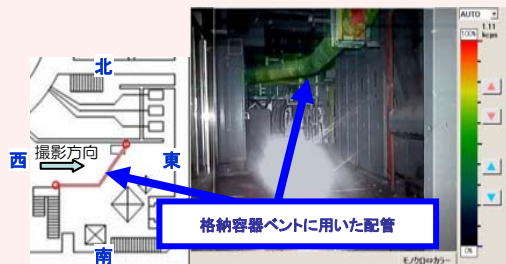
格納容器ベントに用いた配管周辺のガンマカメラ撮影データ

- ・今後の線量低減計画の具体化及び除染作業の実施に向け、1号機原子炉建屋1階南側において、ガンマカメラ※による線源調査を実施（2013/12/22～12/24）。
- ・撮影データの評価から、格納容器ベントに用いた配管の表面線量が高いことを確認

※ガンマカメラ：  
 特定の方向からの放射線(ガンマ線)、対象表面までの距離を測定し、解析により表面の放射能の大きさを可視化する装置。

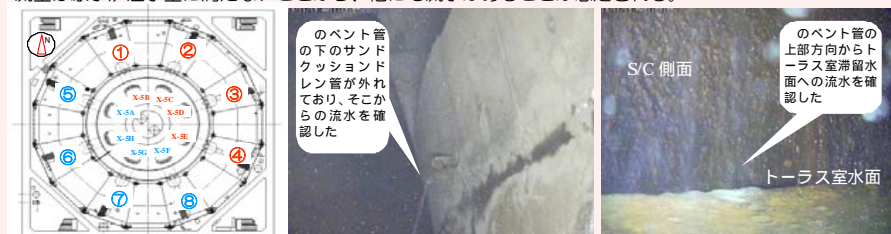
サンドクッションドレン管及びベント管上部からの漏水状況

- ①原子炉建屋1階床配管貫通部よりCCDカメラ等挿入し、トラス室内の滞留水水位・水温・線量・透明度、トラス室底部堆積物の調査を実施(2012/6/26)。
- ②三角コーナー2箇所について、滞留水の水位測定、サンプリング及び温度測定を実施(2012/9/20)。
- ③原子炉建屋1階にて穿孔作業を実施(2013/2/13～14)し、トラス室内の調査を実施(2/20,22)。
- ④原子炉建屋1階パーソナルエアロック室(格納容器出入口)の調査を実施(2013/4/9)。
- ⑧資源エネルギー庁の事業にて開発した水上ボートに搭載したカメラ映像により、一部のベント管上方およびサンドクッションドレン管にて流水を確認(2013/11/13,14)。カメラ映像及び再現試験にて評価した流水流量は原子炉注水量に満たないことから、他にも流水があることが想定される。

- 1号機ベント管下部周辺流水箇所の評価結果
  - ・ H25年11月に水上ボートを用いた調査を行い、一部のベント管及びサンドクッションドレン管にて流水を確認。カメラ映像及び再現試験から、この調査で確認された流水箇所の流水量は合計0.89～3.35m<sup>3</sup>/h程度と評価。原子炉注水量（4.4m<sup>3</sup>/h）に満たないことから、他のドレン管も含め他からの流水があると評価。
