福島第一原子力発電所 1号機 原子炉注水系に関わる対応について

2014年 1月30日
東京電力株式会社

2号機 PCV内監視計器の再設置について

多核種除去設備
ホット試験における除去性能評価及び除去性能向上策について

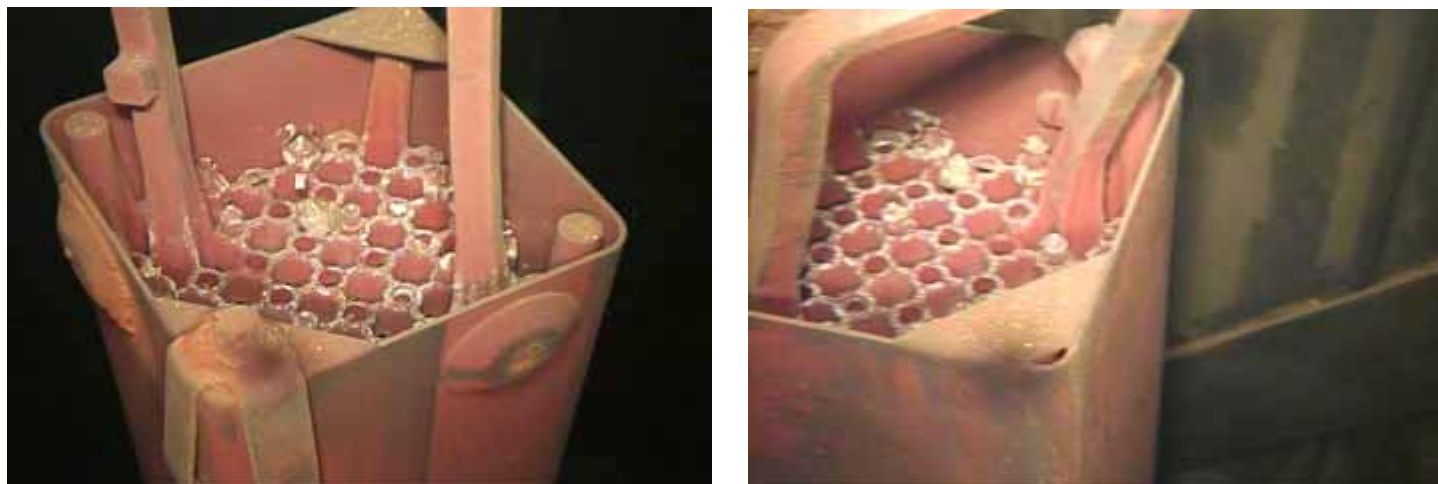
ハンドル（変形部に亀裂及び腐食は見られなかった）

- 上部タイププレートの状況から、荷重をかけても問題ないことを確認した上で、吊り上げ操作を実施
- また、燃料を数cm吊り上げた状態で約10分間静止し、燃料重量や雰囲気線量に変化がないことを確認して吊り上げ操作を継続した。

- 曲がり発生当時、当該燃料について SHIPPING を実施した結果、放射性物質の漏えいは確認されなかった。
- 今回の燃料移動に先立ち、上部タイプレートの状況を確認し、変形部に亀裂や腐食が生じていないことを確認した。また、ナットにも異常がないことを確認した。
- 燃料操作中に燃料荷重に変化がないことを確認した。また、本調査において、雰囲気線量の有意な変動も確認されなかった。

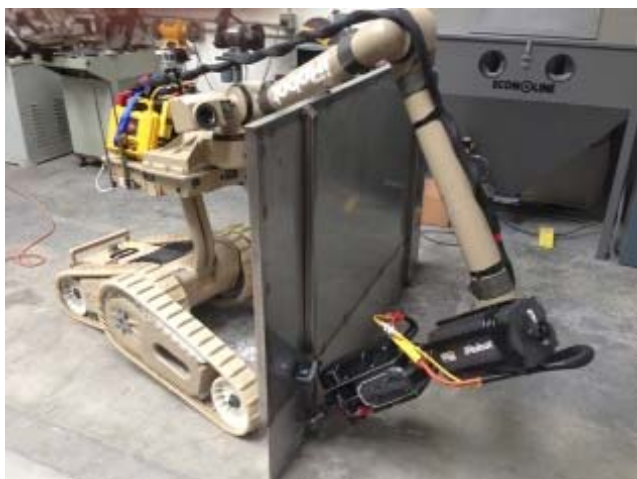
- 福島第一原子力発電所にて所有している、iRobot社製ROV「Warrior」のアーム部に切断ツールを装着し、オペフロ内を自走してフェンスを撤去する。
- 作業による油漏れや火災発生リスクを低減するため、電動作動／ハサミ式カッターを採用。

1枚のフェンスにつき2箇所が地面に固定されており、最初に脚部を切断する。

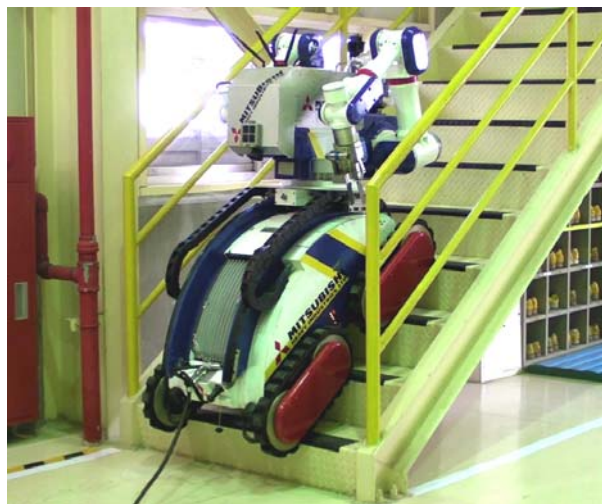
三菱重工が開発したMEISTeRの先端アームの片腕にコアボーリング装置を装備し、もう方腕にはコアを切り離すためのタガネを装備する。装置は全て電動駆動であり、油漏れの危険性はない。

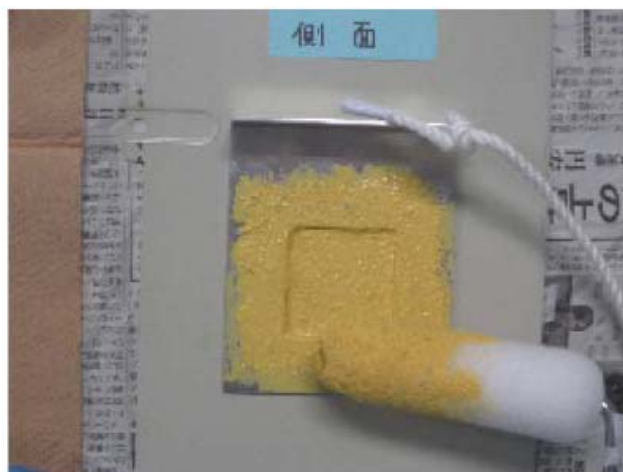
図12 ストリップابلペイント採取作業

- ストリップابلペイントサンプルは、クイクセル測定位置の中から代表箇所を選定し塗布する。採取方法は、図12の様に型枠をサンプル採取面に貼付し、その上からペイントを塗布する。剥離時は、型枠を剥がすことで同時にペイントも剥がれる。
- 粉塵採取は図13の小型吸引回収装置を用いて、高さ3m程度の盤上面から採取する。
- 本調査の建屋内作業者の計画線量は1.8mSv/日/人。
- 採取した粉塵及びペイントサンプルは、H24年度国プロで設置済の5号機仮設分析設備にて分析を実施する。
