### 東京電力（株）福島第一原子力発電所1～4号機の廃止措置等に向けた中長期ロードマップ進捗状況（概要版）

## 取り組みの状況

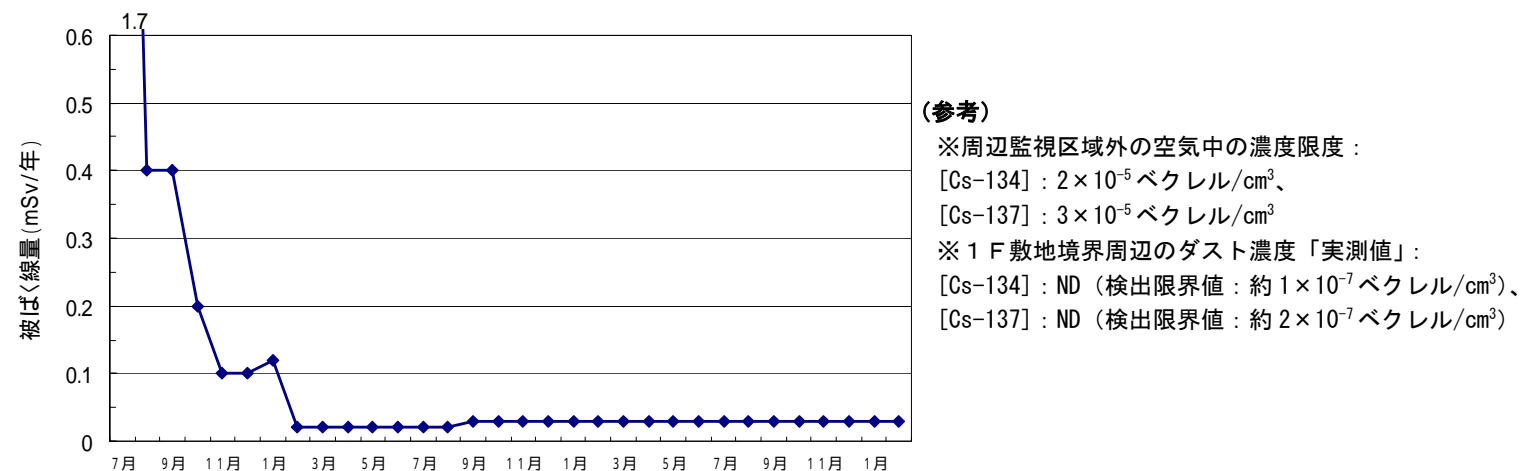
1～4号機原子炉建屋からの放射性物質（セシウム）による敷地境界における年間被ばく線量

1～4号機原子炉建屋から新たに放出される放射性物質による、敷地境界における空气中放射性物質濃度は、Cs-134及びCs-137ともに約 $1.5 \times 10^{-9}$ ベクレル/cm<sup>3</sup>と評価。放出された放射性物質による敷地境界上の被ばく線量は0.03mSv/年（自然放射線による年間線量（日本平均約2.1mSv/年）の約70分の1に相当）。

(注) 線量評価については、施設運営計画と月例報告とで異なる計算式及び係数を使用していたことから、2012年9月に評価方法の統一を図っている。4号機については、使用済燃料プールからの燃料取り出し作業を踏まえ、2013年11月より評価対象に追加している。

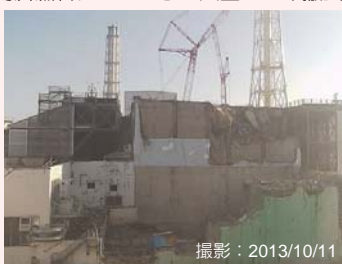
燃料取り出し用カバー設置に向けて、構台設置作業完了(2013/3/13)。原子炉建屋上部ガレキ撤去作業を完了(2013/10/11)し、現在、燃料取り出し用カバーや燃料取扱設備のオペレーティングフロア(※1)上の設置作業に向け、線量低減対策(除染、遮へい)を実施中(2013/10/15～)。使用済燃料プールからの大型ガレキ撤去を実施中(2013/12/17～)。

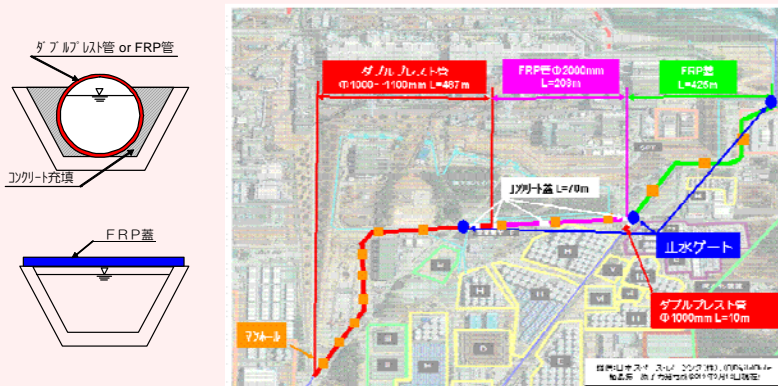
暗渠化実施状況

- 汚染水がタンクから漏えいした際に排水路への流入を防止するため、排水路の暗渠化を実施(2/22完了)。
