## 「廃炉」の主な作業項目と作業ステップ

# 東京電力(株) 福島第一原子力発電所 構内配置図

# 廃止措置等に向けた進捗状況:使用済み燃料プールからの燃料取り出し作業

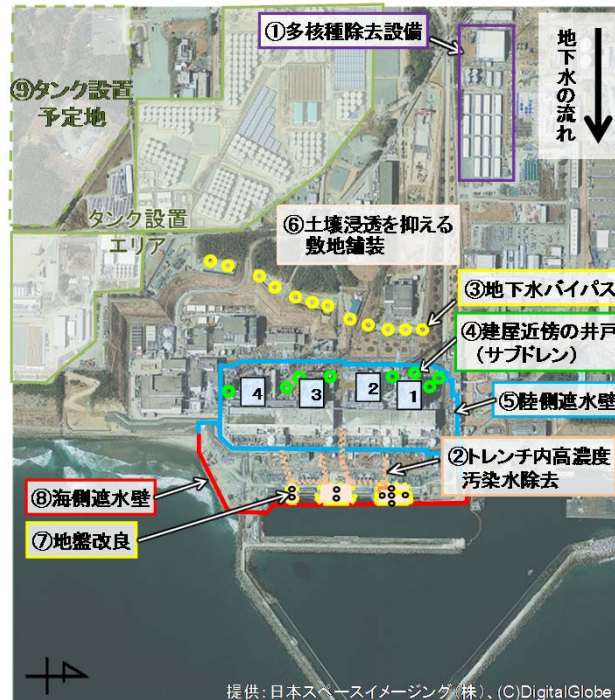
～事故で溶けた燃料を冷やした水と地下水が混ざり、1日約400トンの汚染水が発生しており、下記の3つの基本方針に基づき対策を進めています～

### 方針1. 汚染源を取り除く

- ①多核種除去設備による汚染水浄化
- ②トレンチ内の汚染水除去

### 方針2. 汚染源に水を近づけない

- ③地下水バイパスによる地下水汲み上げ
- ④建屋近傍の井戸での地下水汲み上げ
- ⑤凍土方式の陸側遮水壁の設置
- ⑥雨水の土壌浸透を抑える敷地舗装

### 方針3. 汚染水を漏らさない

- ⑦水ガラスによる地盤改良
- ⑧海側遮水壁の設置
- ⑨タンクの増設（溶接型へのリプレイス等）

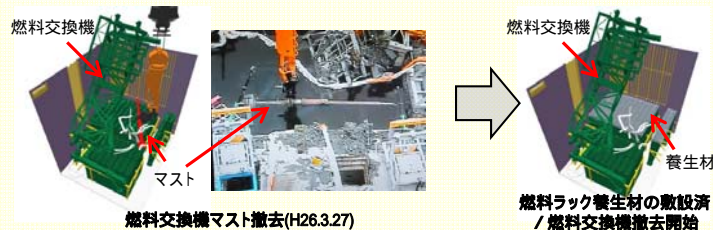
< 3号機 使用済燃料プール内ガレキ撤去の状況 >

昨年12月よりプール内のガレキ撤去作業を実施しております。鉄筋、屋根材、コンクリート片等の撤去がほぼ終了したことから、燃料交換機の撤去作業を4/19から開始しました。

燃料交換機マスト撤去(H26.3.27)

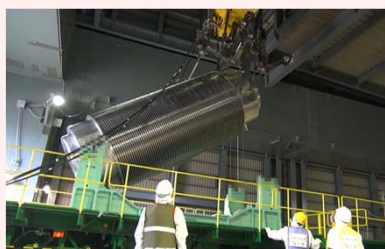
構内用輸送容器のトレーラへの積み込み

- 4号機使用済燃料プールからの燃料取り出し
  - ・ H25/11/18より、使用済燃料プールからの燃料取り出し作業を開始。
  - ・ 4/23時点で、使用済燃料704/1331体、新燃料22/202体を共用プールへ移送済み。
  - ・ 4号機における燃料取り出しの準備作業中に、原子炉建屋天井クレーンの故障ランプが点灯し走行不能となり作業中断(3/26)。原因調査の結果、サイドブレーキが入った状態でクレーンを数m走行させたことが原因と推定し、3/30より作業再開。
  - ・ 燃料取り出し作業時の被ばく線量を低減させるため、燃料取り出し用カバー北側(3号機側)、燃料取扱機等へ遮へい体を設置(～3/25)。主な作業エリアにおいて「雰囲気線量1/3」という目標を達成。加えて、作業改善による被ばく低減対策により、燃料取り出し作業に係る被ばく線量を「開始初期と比較し1/3」という目標も概ね達成。
  - ・ 燃料健全性及び燃料取扱上の問題がないことを再確認するため、4号機使用済燃料プールから取り出した燃料4体を対象にチャンネルボックスを外して外観点検を実施(4/22、25予定)。
- 3号機使用済燃料取り出しに向けた主要工事
  - ・ 使用済燃料プール内のガレキ撤去を実施中(12/17～)。4/23時点の累計で鉄筋322本、デッキプレート55枚、屋根トラス材6本を撤去。4/19より燃料交換機の撤去作業を開始。
  - ・ 原子炉建屋5階(オペフロ)の線量低減対策(除染、遮へい)をH25/10/15より実施中。
- 共用プール建屋におけるエリア放射線モニタの指示値欠測
  - ・ 4/22に共用プール建屋における外部放射線に係る線量当量率の測定において、4/19～21の期間のエリア放射線モニタB系の指示値が欠測していることを確認。欠測前後のデータに有意な変動は生じていない。現在、原因調査中。

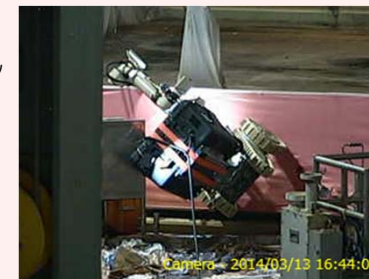
遠隔操作ロボット転倒状況

- 原子炉建屋5階の汚染状況を調査するため、建屋屋上に孔を開け調査装置(ガンマカメラ、線量計、光学カメラ)を吊り下ろす。また、遠隔操作ロボットにて、5階床面のコアサンプルを採取する。
- 床面コアサンプル採取用ロボットの動線確保のため、遠隔操作ロボットを用いてオペレーティングフロア(※6)内のフェンス等の撤去作業を実施(3/13、14)。
- 作業中にロボットが転倒し、バッテリー残量がなくなったため当該ロボットの回収を断念。フェンス撤去作業が完了しアクセス可能な範囲内でコアを採取(3/20~26)。
