燃料デブリ取り出し準備 スケジュール

# 原子炉建屋内の 遠隔除染技術の開発

研究開発「格納容器水張りに向けた調査・補修  
（止水）技術の開発」にて開発中の  
S / C（圧力抑制室）下部外面調査装置  
実証試験の実施について

国プロ「原子炉格納容器の水張りに向けた調査・補修（止水）技術の開発」（調査）等の成果活用について

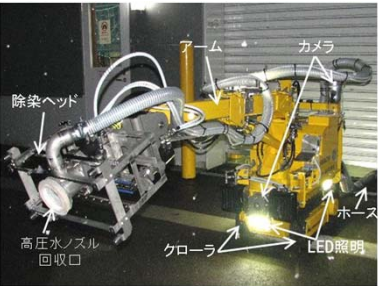
| 除染装置 | 装置写真 | 主な改良項目 | 改造内容、効果等 |
|---|---|---|--|
| 高圧水除染装置 | | ケーブルホース巻取り装置の導入 | 遠隔巻取り装置を導入し、作業被ばく低減を図る。 |
| | | 回収タンクユニットの車載化 | 回収タンクを車載化し、作業時間短縮、被ばく低減を図る。 |
| | | 高圧水ヘッドフレームの剛性強化 | フレームの剛性・強度を強化して耐久性の向上を図る。 |

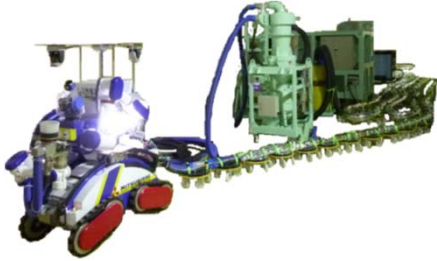
| 除染装置 | 装置写真 | 主な改良項目 | 改造内容、効果等 |
|---|---|---|--|
| 吸引・ブラスト除染装置 | | 除染効率の向上 | 回転ブラシを搭載し、かつ幅広な吸引除染専用ヘッドを製作し除染効率向上させる。 |
| | | 視認性・操作性の向上 | カメラ配置を見直し周辺範囲の視野拡大を図る。また状態表示画面の大型化する。 |
| | | ホース・ケーブル類の引き回し性向上 | ホース・ケーブル取回し治具を追加し引き回し性を向上させる。 |

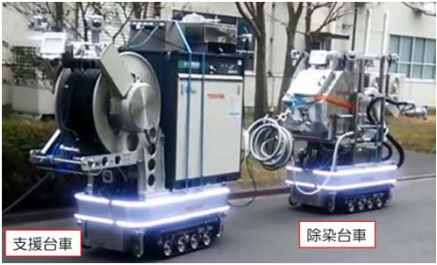
| 除染装置 | 装置写真 | 主な改良項目 | 改造内容、効果等 |
|---|---|---|--|
| ドライアイスブラスト除染装置 | | 除染ヘッド可動範囲拡大、精度向上 | ソフト改造により、除染ヘッド可動範囲の拡大を図る。 |
| | | 除染継続時間の向上 | 装荷ブロックを3段にし、除染継続時間を向上させる。 |
| | | 移動速度の向上 | カメラ操作効率化、光LAN採用により視認性を向上させる。 |

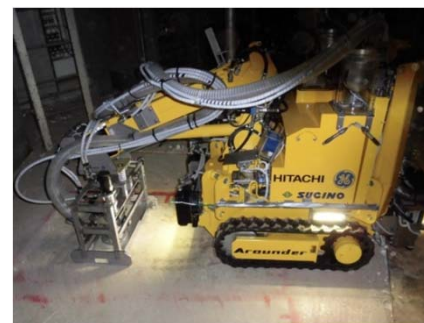
図1 除染時の作業ロボット

平成24年度に製作した装置の改良を行い、福島第一1号機1階南西エリアにおいて実証試験を実施。所期の性能を満足することを確認するとともに実機での有効性を確認できた。

- 段差、狭隘部の走行性および所定の除染動作が正常に実施できることを確認。
- 除染速度は、高圧水除染、高圧水はつり除染ともに**2m<sup>2</sup>/h以上**の速度を確認。
- 高圧水はつり除染はエポキシ塗装の剥離)を満足することを確認。
- 除染効果は高圧水除染は**DF: 1.2以上**と評価された。また、吸引後及び高圧水除染後のはつり除染では、はつり前後の評価値が検出限界以下で評価不可となった。
- 除染効果(DF)については、除染対象面の汚染レベルによりバラツキがあるが、除染前の汚染レベルが高い箇所については高いDFを得ることを確認。

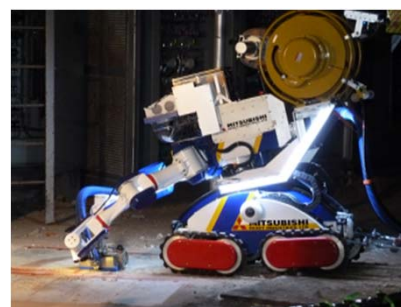
図1 除染時の作業ロボット

平成24年度に製作した装置の改良を行い、福島第一1号機1階南西エリアにおいて実証試験を実施。所期の性能を満足することを確認するとともに実機での有効性を確認できた。

- 段差、狭隘部の走行性および所定の除染動作が正常に実施できることを確認。
- 除染速度は、吸引除染では約 $2\text{m}^2/\text{h}$ 、ブラスト除染では約 $0.4 \sim 1\text{m}^2/\text{h}$ の結果となった。
- 吸引除染、ブラスト除染とも所期の除染性能を満足することを確認
  - ・吸引除染：粉塵、1cm以下の瓦礫の回収
  - ・ブラスト除染：エポキシ塗装の剥離(約 $0.1\text{mm} \sim 0.4\text{mm}$ 研削と推定)
- 除染効果は吸引除染はDF:2以上~17以上、吸引+ブラストの除染効果はDF:2以上~6以上と評価された。
- 除染効果(DF)については、除染対象面の汚染レベルによりバラツキがあるが、除染前の汚染レベルが高い箇所については高いDFを得ることを確認。

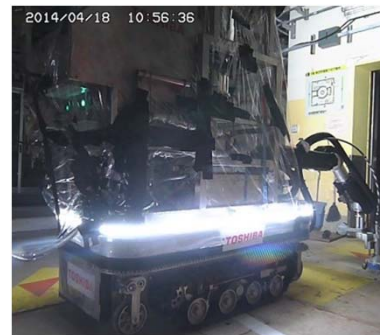
図1 除染時の作業ロボット

平成24年度に製作した装置の改良を行い、福島第一2号機1階南西エリアにおいて実証試験を実施。遠隔操作性、アクセス性に関する所期の性能を満足すること、実機での有効性を確認できた。除染性能については、床面の固着汚染の除染に有効であることを確認できた。

- 段差、狭隘部の走行性および所定の除染動作が正常に実施できることを確認。
- 除染速度は、 $2\text{m}^2/\text{h}$ 以上の速度を確認。
- 除染効果は床面(散水ブラシ洗浄後)についてDF:2.6(除去率62%)であり、ドライアイスブラスト除染の目的とする**固着性汚染の除去に有効**であることを確認した。また、前段の散水ブラシ洗浄とあわせてDF:5以上を達成していると評価した。
- 床面(未除染箇所)についてはDF2.3であり、期待した効果が得られなかった。この要因として、**ブラシによる再汚染等**が考えられ、コールドによる確認試験を実施中。

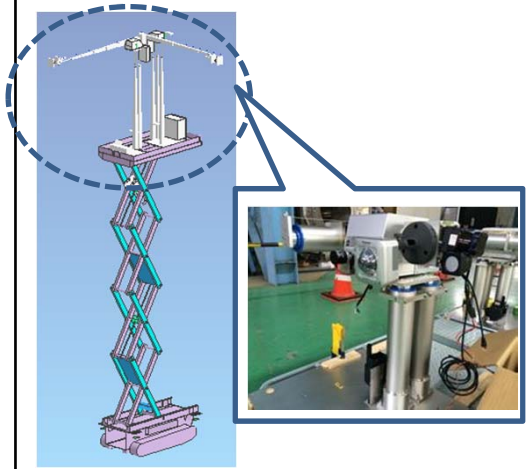
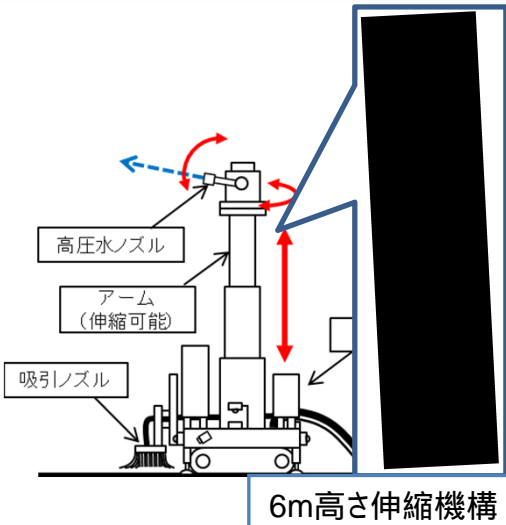
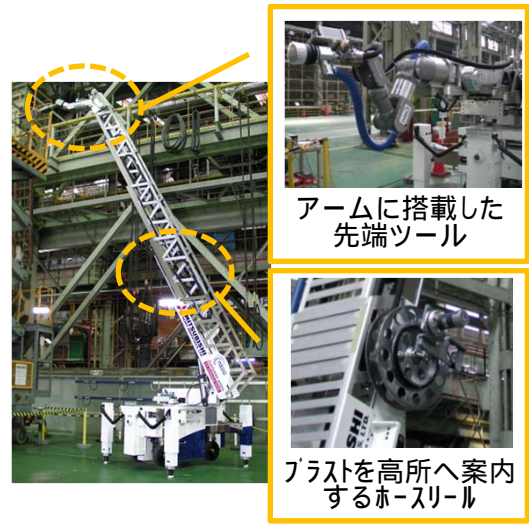
| | ドライアイスブラスト | 高圧水 | 吸引ブラスト |
|---|--|---|--|
| 除染方式 | <p>圧縮空気を用いてドライアイスを対象に吹き付け、研削/回収する。(昇降台車は一般産業界で実績のある昇降作業台を流用)</p> | <p>除染対象面から少し離れた位置から高圧水を噴射。汚染水はあらかじめ閉止したドレンファンネル周辺で回収。</p> | <p>圧縮空気を用いてスチールグリッドを対象に吹き付け、研削/回収する。(昇降台車はNEDO開発機を活用)</p> |
| 主な適用先 | <p>構造物に付着した遊離・固着性汚染</p> | <p>構造物に付着した遊離性汚染<br/>(比較的広範囲の施工が可能)</p> | <p>天井・壁面の固着/浸透汚染<br/>(モード切替で遊離性も対応)</p> |

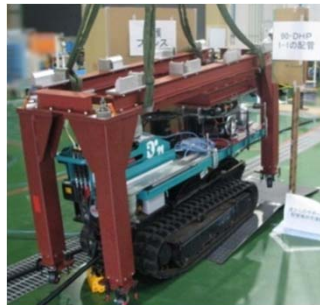
架台を移送

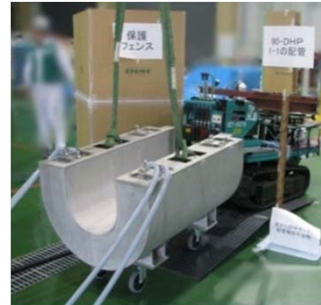
遮へい容器を移送

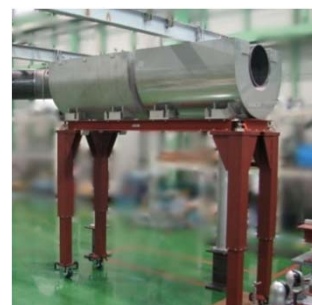
架台及び遮へい容器を組立て設置

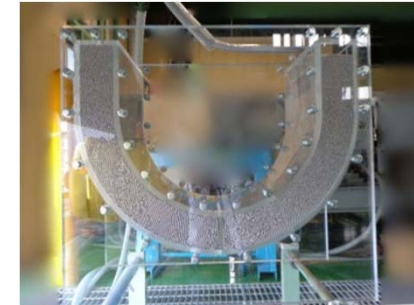
遮へい材充填試験結果

- ◆ 検証による実機適用への見通し
  - ・各技術要素の検証を実施し、実用化の見通しを得た。
  - ・必要遮へい能力の設定は、遮へい体設置場所の床耐荷重を考慮した遮へい厚さの設定、除染・撤去との組合せによる最適化が必要となる。

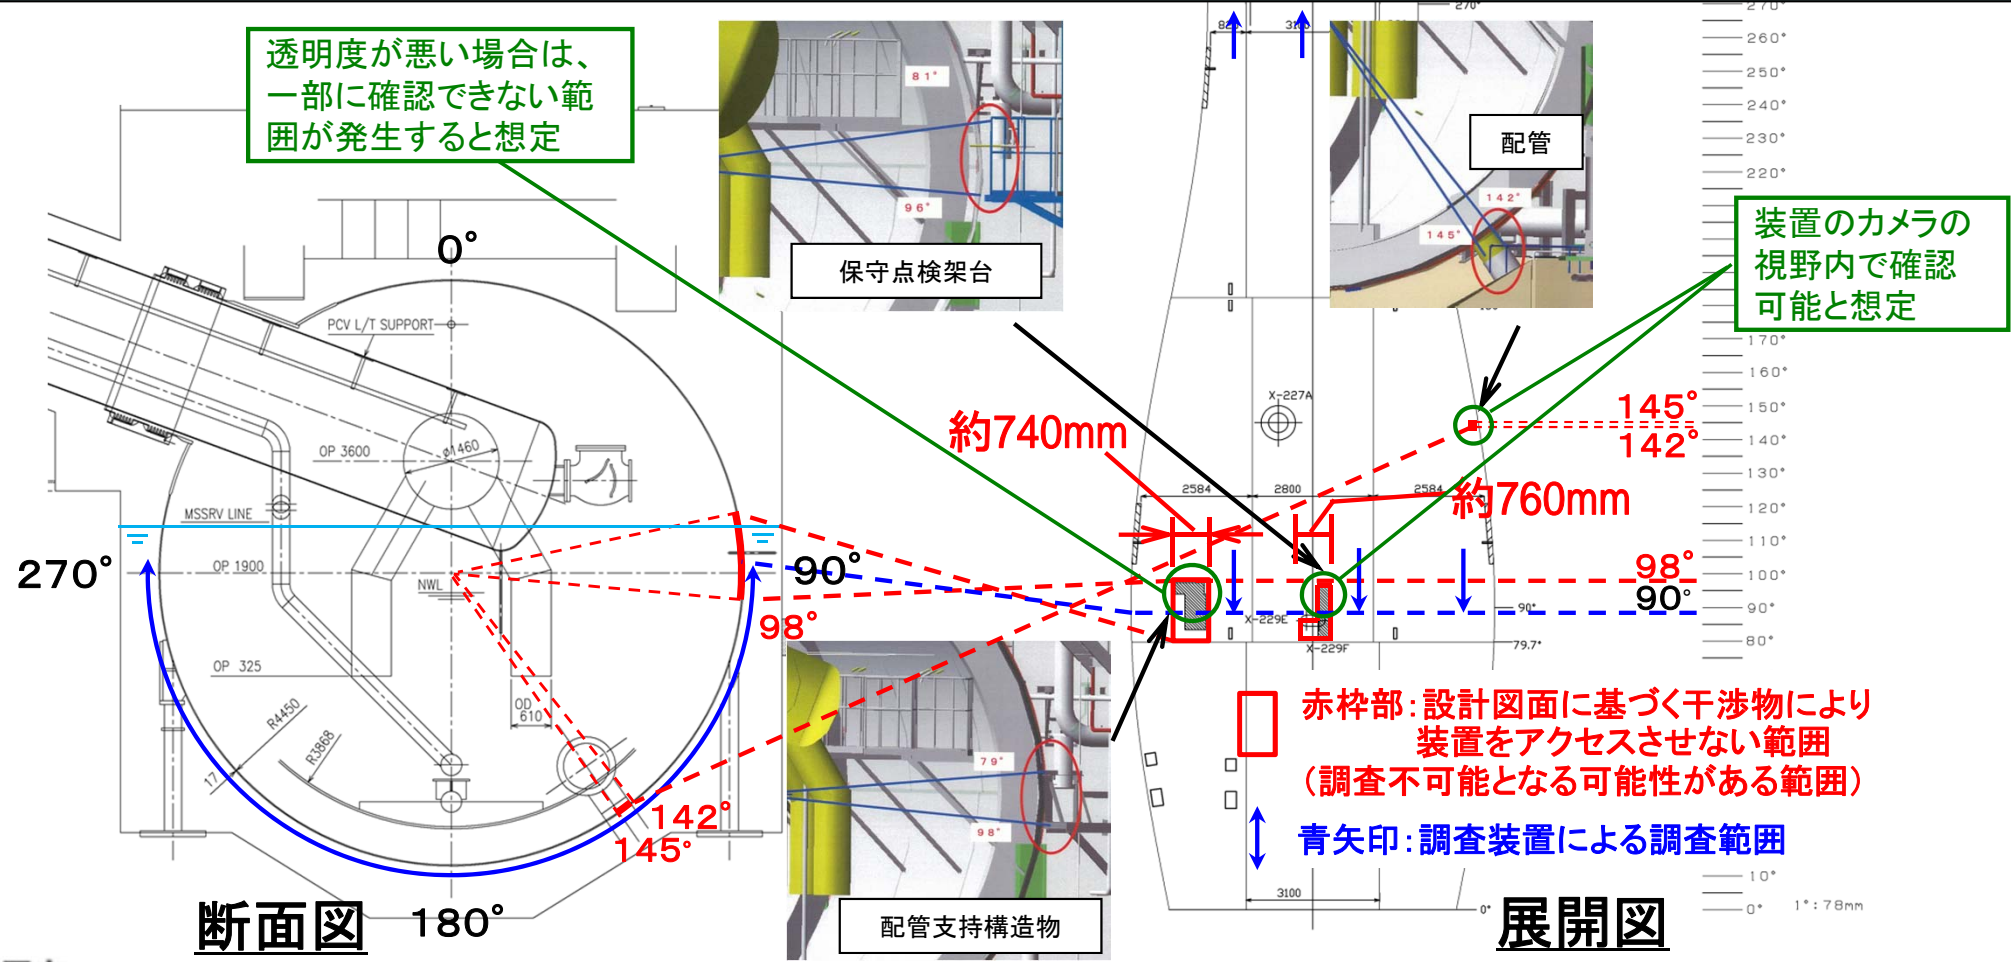
S/C没水部のうち90° ~270° (止水のための最大止水材充填範囲)について、全面走査予定。しかしながら、事前に把握できていない干渉物や、既設の干渉物との装置の位置により滞留水の透明度が悪く視界が届かない場合は調査不可能な部分が発生する可能性がある。不可能だった部分については、類似構造部の調査結果や当該部周辺の変形状況から止水不可能な穴の有無を判断する。

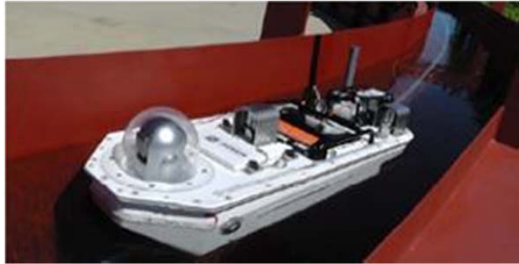
水上ROV

【ステップ1】 ベント管下部周辺調査(ベント管スリーブおよびサンドクッションドレン管からの水の滴下等の有無を確認(図中D))
