## 「廃炉」の主な作業項目と作業ステップ

～4号機使用済燃料プールからの燃料取り出しを推進すると共に、1～3号機の燃料取り出し、燃料デブリ(注1)取り出しの開始に向け順次作業を進めています～

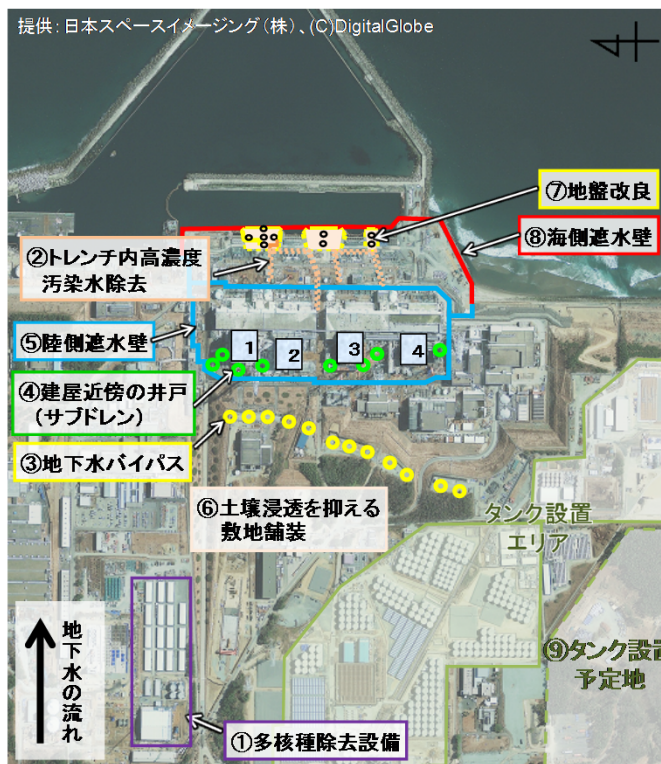
### 方針1. 汚染源を取り除く

- ①多核種除去設備による汚染水浄化
- ②トレンチ(注3)内の汚染水除去  
(注3) 配管などが入った地下トンネル。

### 方針2. 汚染源に水を近づけない

- ③地下水バイパスによる地下水汲み上げ
- ④建屋近傍の井戸での地下水汲み上げ
- ⑤凍土方式の陸側遮水壁の設置
- ⑥雨水の土壤浸透を抑える敷地舗装

### 方針3. 汚染水を漏らさない

- ⑦水ガラスによる地盤改良
- ⑧海側遮水壁の設置
- ⑨タンクの増設(溶接型へのリプレイス等)

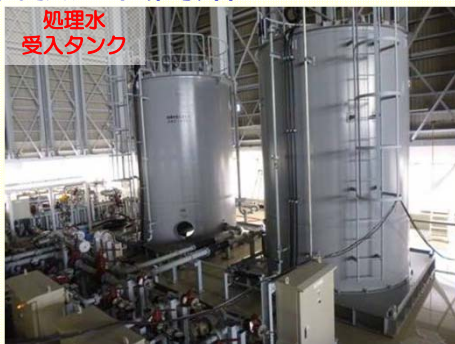
<増設多核種除去設備 設置状況>

多核種除去設備(ALPS)を増設し、9/17から汚染水処理を3系統のうち1系統で開始し、順調に試験運転しています。残り2つの系統についても、準備が整い次第、順次処理を開始します。

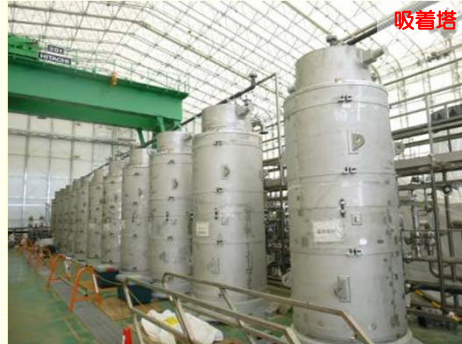
<高性能多核種除去設備 設置状況>

多核種除去設備(ALPS)と比べ廃棄物の発生量を大幅に減らす高性能多核種除去設備は、設置作業を進めており、準備が整い次第、10月中旬から試験運転を開始する予定です。

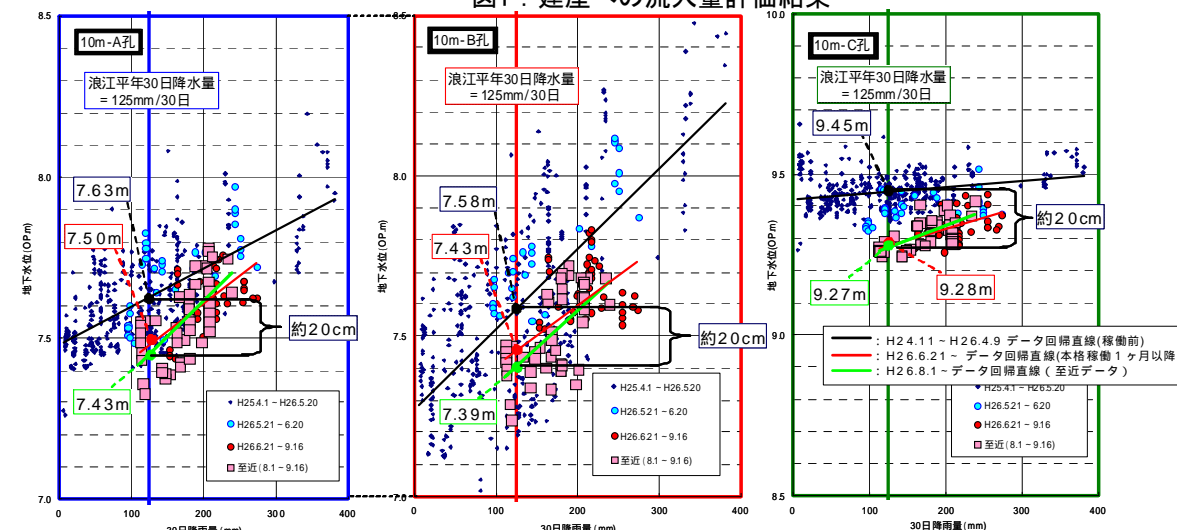
図2：地下水バイパス観測井 水位低下状況

- 4/9より12本ある地下水バイパス揚水井の各ポンプを順次稼働し、地下水の汲み上げを開始。5/21より内閣府廃炉・汚染水対策現地事務所職員の立ち会いの下、排水を開始。9/24までに37,599m<sup>3</sup>を排水。汲み上げた地下水は、一時貯留タンクに貯留し、水質が運用目標を満足していることを東京電力及び第三者機関（日本分析センター）で確認した上で排水。
- 地下水バイパスや高温焼却炉建屋の止水対策等により、建屋への地下水流入量が約100～130m<sup>3</sup>/日減少していることを確認（図1参照）。
- 観測孔の地下水位が、地下水バイパスの汲み上げ開始前と比較し20cm程度低下していることを確認（図2参照）。
- 地下水バイパス揚水井No.12の分析結果（8/28採取）において、トリチウム濃度が1,900Bq/Lであり、一時貯留タンクの運用目標値1,500Bq/Lを上回っていることを確認したことから、8/29に汲み上げを停止。モニタリング結果をもとに一時貯留タンク側の評価を行った結果、運用目標以上とならないことが確認できたため、9/20より汲み上げ再開。

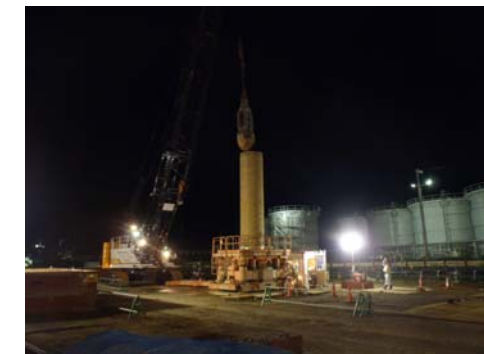
図6：アパタイトを用いた地盤改良

- 汚染水タンクエリアに降雨し堰内に溜まった雨水のうち、暫定排水基準を満たさない雨水について、5/21より雨水処理装置を用い放射性物質を除去し敷地内に散水(9/23時点で累計8,980m<sup>3</sup>)。
- 昨年8月に発生したH4エリアタンクからの漏えい水に対する予防的・重層的対策として、土壌中のストロンチウムを捕集する材料(アパタイト)を用いた地盤改良が完了(9/11)(図6参照)。
- 港湾外に排水されていたC排水路の排水先を7/14から港湾内に変更。港湾内への排水量を0.01m<sup>3</sup>/sから0.1m<sup>3</sup>/sに増加(8/26)。排水先付近の「1~4号機取水口南側(遮水壁前)」の海水中セシウム濃度に上昇が見られていないこと、流入先の海底土が被覆済であること、及び排水口からの流れ込み量は少ないことから、巻き上げの影響はほとんど無いものと考えられる。

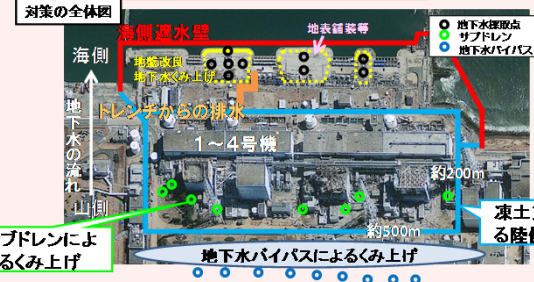
## 港湾内海水中の放射性物質低減

- ・建屋東側(海側)の地下水の濃度、水位等のデータの分析結果から、汚染された地下水が海水に漏えいしていることが明らかになった。
- ・港湾内の海水は至近1ヶ月で有意な変動はなく、沖合での測定結果については引き続き有意な変動は見られていない。
- ・海洋への汚染拡大防止対策として下記の取り組みを実施している。
  - ①汚染水を漏らさない
    - ・護岸背面に地盤改良を実施し、放射性物質の拡散を抑制  
 (1~2号機間:2013/8/9完了、2~3号機間:2013/8/29~12/12、3~4号機間:2013/8/23~1/23完了)
    - ・汚染エリアの地下水くみ上げ(8/9~順次開始)
  - ②汚染源に地下水を近づけない
    - ・山側地盤改良による囲い込み  
 (1~2号機間:2013/8/13~3/25完了、2~3号機間:2013/10/1~2/6完了、3~4号機間:2013/10/19~3/5完了)
    - ・雨水等の侵入防止のため、コンクリート等の地表舗装を実施  
 (2013/11/25~5/2完了)
  - ③汚染源を取り除く
    - ・分岐トレンチ等の汚染水を除去し、閉塞(2013/9/19完了)
    - ・海水配管トレンチの汚染水の浄化、水抜き  
 2号機:2013/11/14~2014/4/25 セシウム及びストロンチウムを浄化  
 4/2~止水に向けた凍結開始  
 3号機:2013/11/15~2014/7/28 セシウムを浄化  
 止水については2号機の状況を踏まえ検討中
