「廃炉」の主な作業項目と作業ステップ

II. 分野別の進捗状況

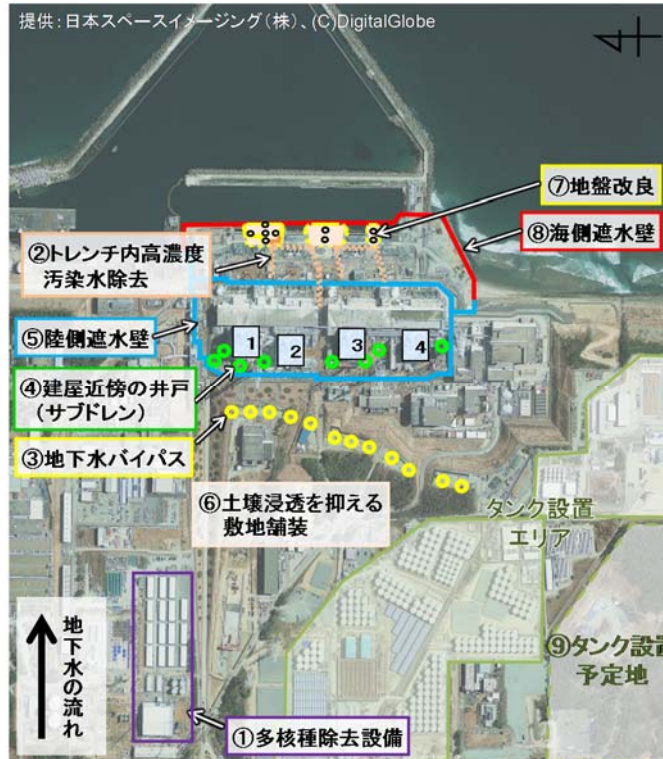
「汚染水対策」の3つの基本方針と主な作業項目

～事故で溶けた燃料を冷やした水と地下水が混ざり、1日約400トン(注2)の汚染水が発生しており、下記の3つの基本方針に基づき対策を進めています～

方針1. 汚染源を取り除く

- ①多核種除去設備による汚染水浄化
 - ②トレンチ(注3)内の汚染水除去
- (注3) 配管などが入った地下トンネル。

方針2. 汚染源に水を近づけない

- ③地下水バイパスによる地下水汲み上げ
- ④建屋近傍の井戸での地下水汲み上げ
- ⑤凍土方式の陸側遮水壁の設置
- ⑥雨水の土壤浸透を抑える敷地舗装

方針3. 汚染水を漏らさない

- ⑦水ガラスによる地盤改良
- ⑧海側遮水壁の設置
- ⑨タンクの増設(溶接型へのリプレイス等)

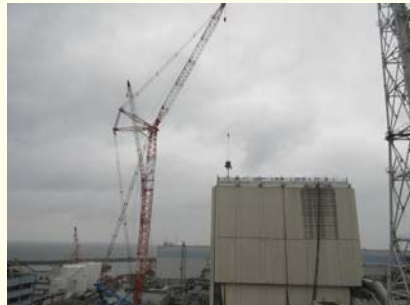
< 屋根パネル孔あけ・飛散防止剤の散布作業 >

1号機 建屋カバー解体に向けた飛散防止剤の散布と調査の実施について

1号機の建屋カバー解体工事を着実に進めるため、10/22より建屋カバーの屋根パネルに孔をあけ、飛散防止剤の散布を開始しました。

今後、屋根パネルを2枚取り外し、オペレーティングフロアのカレキ状況調査やダスト濃度調査等を行います。取り外した屋根パネルは、12月初旬までに一旦、屋根に戻します。

10/28に飛散防止剤を散布用の先端ノズル部が風であおられ、屋根パネルの貫通散布の開口が広がりましたが、モニタリングポスト、ダストモニタにて有意な変動はありませんでした。

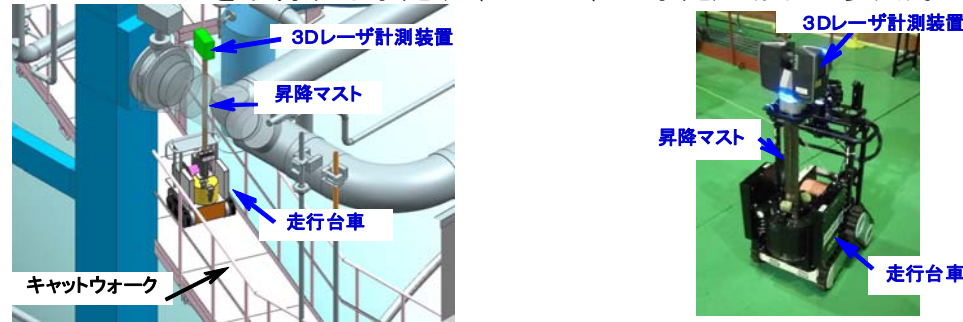
図 13：1号機トラス室3Dレーザスキャン計測イメージ図

- 今後計画している1号機原子炉建屋トラス室内での原子炉格納容器止水等の作業を行う上で必要となる干渉物評価に活用するため、3Dレーザ計測装置を搭載した遠隔操作装置を用い、トラス室内の3Dデータを取得する予定(10/31～11/10予定)(図13参照)。

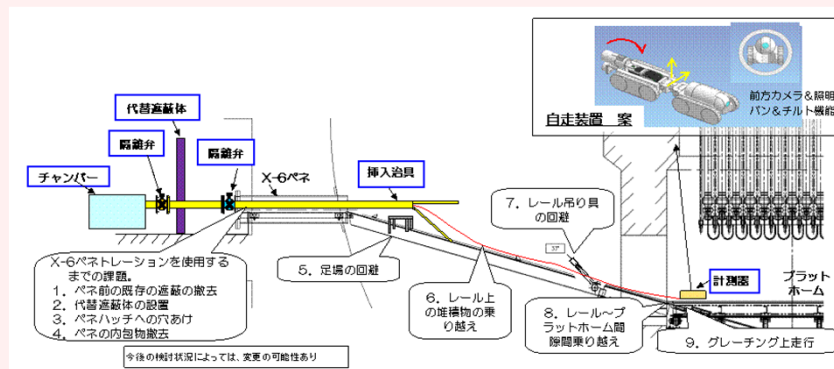
格納容器内調査の課題および装置構成(計画案)

- 2013年8月に実施したCRDレール状況調査で確認された課題を踏まえ、調査工法および装置設計を進めており2014年度下期に現場実証を計画。

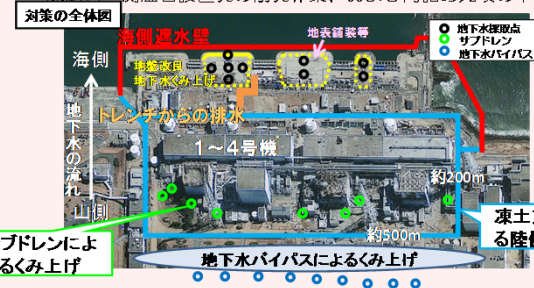
港湾内海水中の放射性物質低減

- ・建屋東側(海側)の地下水の濃度、水位等のデータの分析結果から、汚染された地下水が海水に漏えいしていることが明らかになった。
- ・港湾内の海水は至近1ヶ月で有意な変動はなく、沖合での測定結果については引き続き有意な変動は見られていない。
- ・海洋への汚染拡大防止対策として下記の取り組みを実施している。
 - ①汚染水を漏らさない
 - ・護岸背面に地盤改良を実施し、放射性物質の拡散を抑制
(1~2号機間:2013/8/9完了、2~3号機間:2013/8/29~12/12、3~4号機間:2013/8/23~1/23完了)
 - ・汚染エリアの地下水くみ上げ(8/9~順次開始)
 - ②汚染源に地下水を近づけない
 - ・山側地盤改良による囲い込み
(1~2号機間:2013/8/13~3/25完了、2~3号機間:2013/10/1~2/6完了、3~4号機間:2013/10/19~3/5完了)
 - ・雨水等の侵入防止のため、コンクリート等の地表舗装を実施
(2013/11/25~5/2完了)
 - ③汚染源を取り除く
 - ・分岐トレンチ等の汚染水を除去し、閉塞(2013/9/19完了)
 - ・海水配管トレンチの汚染水の浄化、水抜き
2号機:2013/11/14~2014/4/25 セシウム及びストロンチウムを浄化
10/16~間詰め充填を実施中
3号機:2013/11/15~2014/7/28 セシウムを浄化
連結管・测温管設置孔の削孔作業、および間詰め充填の準備中

サブドレンによるくみ上げ

凍土方式による陸側遮水壁

汚染水が地下水へ漏えいした場合に、海洋への汚染拡大を防ぐための遮水壁を設置中。港湾内の鋼管矢板の打設は、9本を残して2013/12/4までに一旦完了。引き続き、港湾外の鋼管矢板打設、港湾内の埋立、くみ上げ設備の設置等を実施し竣工前に閉塞する予定。
