滞留水処理 スケジュール

2、3号機海水配管トレンチ閉塞工事 の進捗状況について

モバイル型ストロンチウム除去装置の増設について

地下水バイパス揚水井No.11ポンプ点検の状況

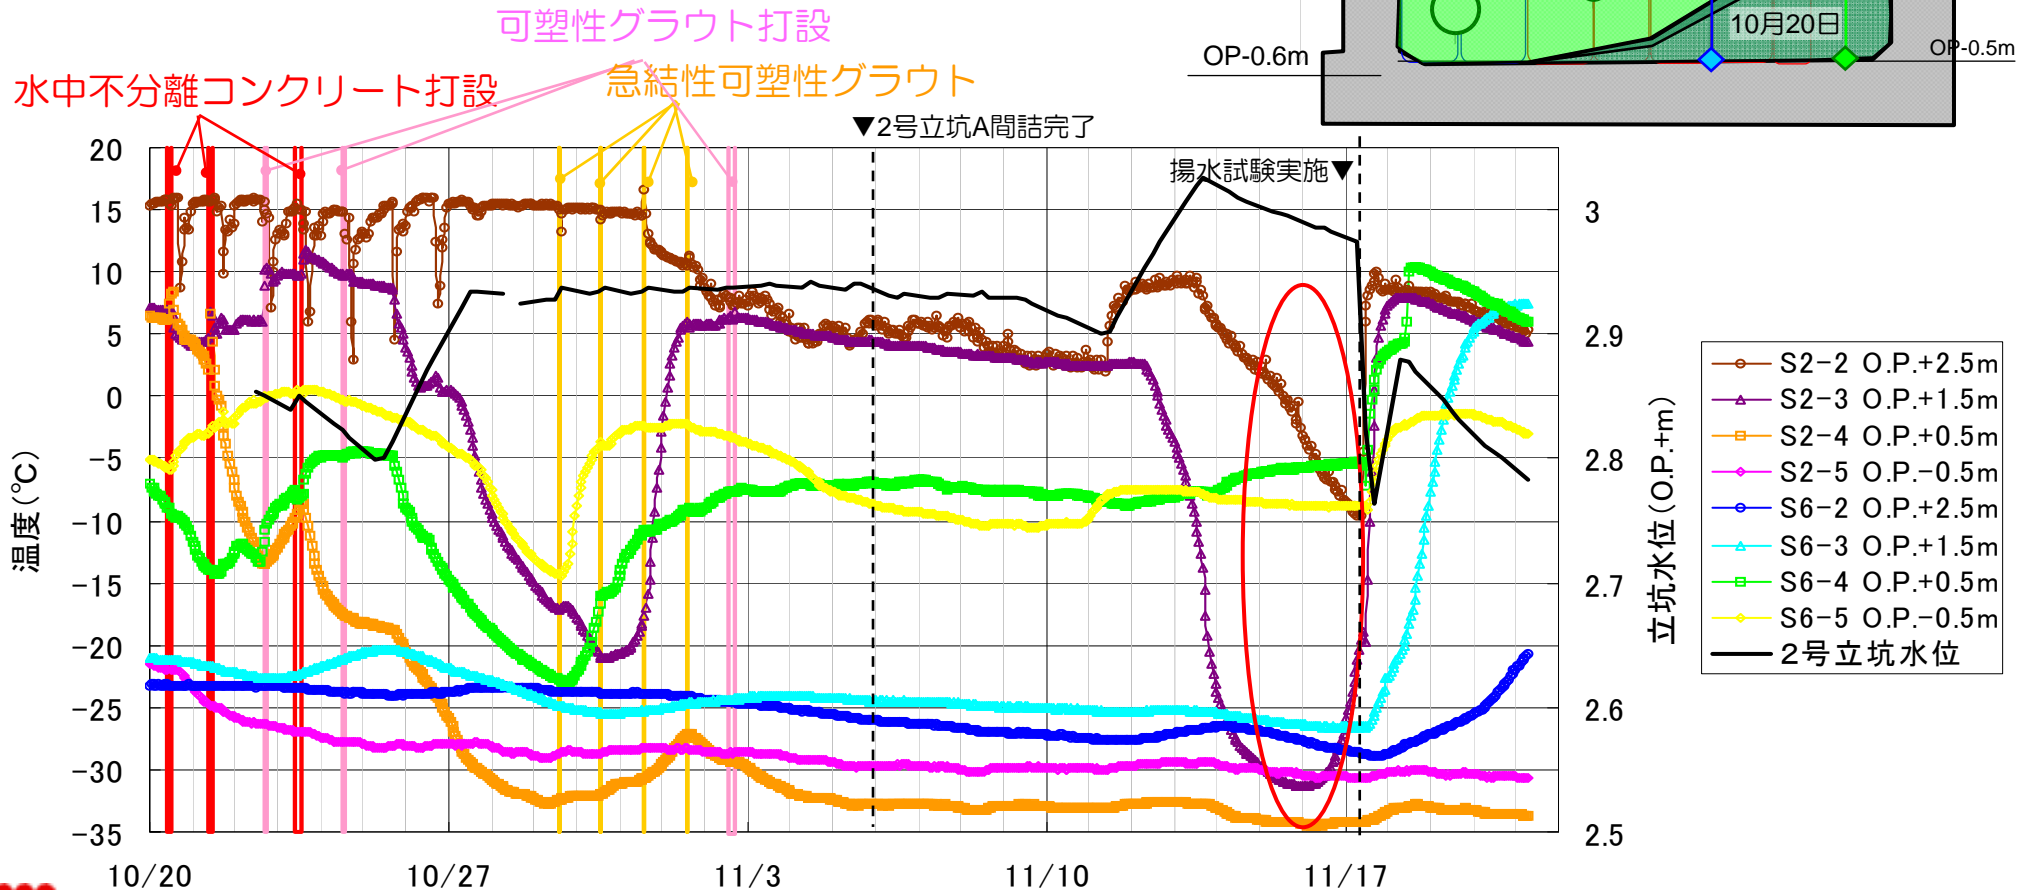
2. (3) 間詰め実施による温度変化(2号機立孔A)

- ・間詰め完了(11月6日)後、氷を投入していないにも関わらず、全体的に温度は低下傾向。
- ・特に、これまで氷を投入しても温度下がらなかったS2-2において温度が0℃以下に低下し、全ての測点で0℃以下となり、間詰め効果があったと考えられる。(グラフ赤丸)
- ・しかしながら、揚水試験において建屋とトレンチの水位差を付けたところ、一部測点で温度が上昇。

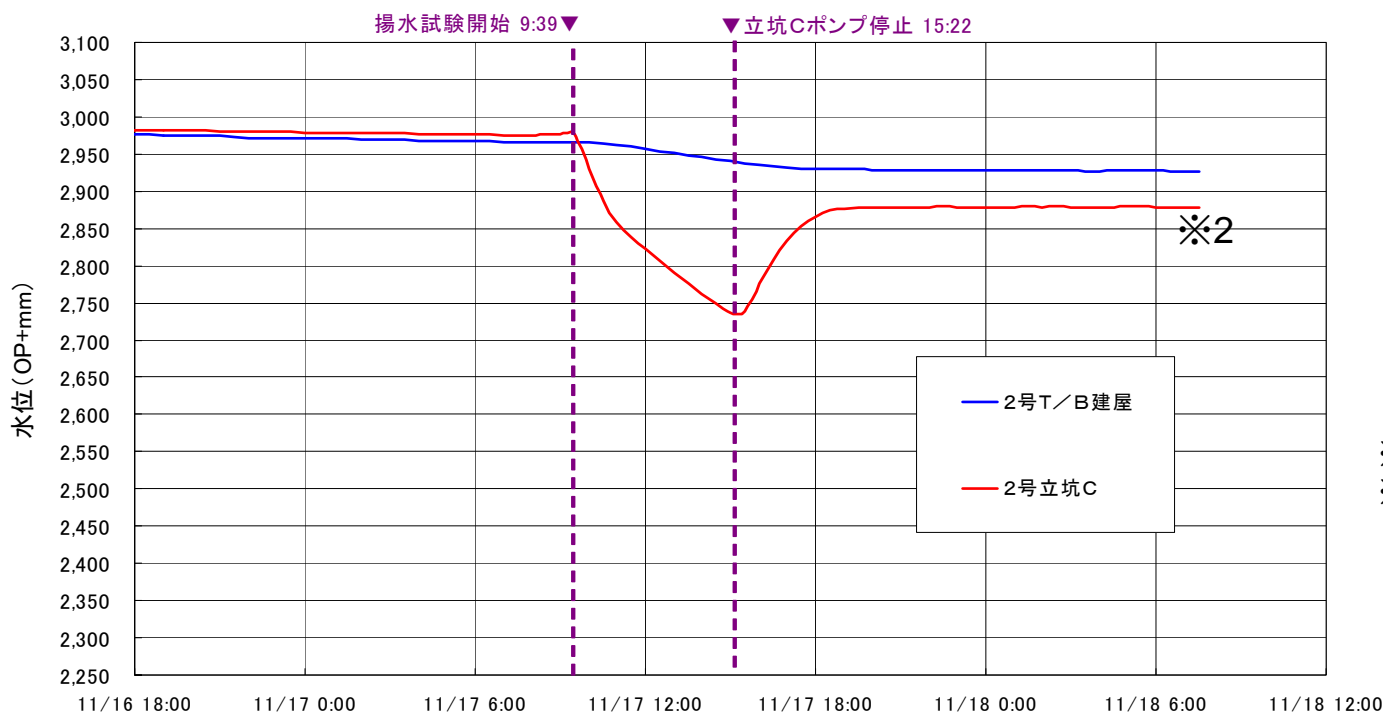
3. 2号機 揚水試験結果

- 11月17日に立坑Cのポンプを稼働し、平均流量約35m³/hで6時間、トレンチ側の水をプロセス主建屋に移送。
- その結果、立坑Cの水位はO.P.+2.98mからO.P.+2.8m以下に低下。ポンプの稼働により、建屋と立坑Cで約20cmの水位差を確保出来ることを確認。
- しかしながら、移送停止後、立坑の水位は上昇に転じ、試験期間中平均で約20m³/h程度^{※1}のトレンチへの流入を確認。なお、水位差がつくほど流量は増加する傾向。

※1：建屋と立坑の水位差によって量は変化
※2：立坑Cの水位計は、手ばかりの水位計により、約6cmの測定誤差が生じていることが確認されたことから、試験終了平衡状態におけるタービン建屋と立坑Cの水位はほぼ同じと推定。

- ▶ 揚水試験によって得られた事実は以下の通り。
 - ・タービン建屋水位が高い位置（約O.P.+3.0m）にあってもトレンチ側水位をO.P.+2.8mまで低下可能。
 - ・一方で、タービン建屋とトレンチの水位差がつくと、一部の測温管の温度が上昇し、止水壁の凍結状況が変化。
- ▶ 上記試験結果を踏まえ、運転上の制限であるO.P.+3.5mを超えないように下記の通りの施工サイクル及び水位管理を行う。
 - ① 充填開始前までにトレンチの水位をO.P.+2.8m以下まで低下させる
 - ② 充填中（7:00～13:00）はトレンチ水位を監視（30分毎）し、O.P.+3.0mを超えた場合、トレンチ移送ポンプを起動させ、トレンチ水位の低下を図る
 - ③ 引き続き水位が上昇する場合、管理水位：O.P.+3.25mに達した場合は、即時、充填を中断する
 - ④ 打設終了後、次の日の打設開始前までにトレンチの水位を再びO.P.+2.8m以下に下げる
 - ⑤ 充填期間中は、止水壁の凍結状況の変化を抑制するために、タービン建屋とトレンチの水位差が大きくならないように制御する。

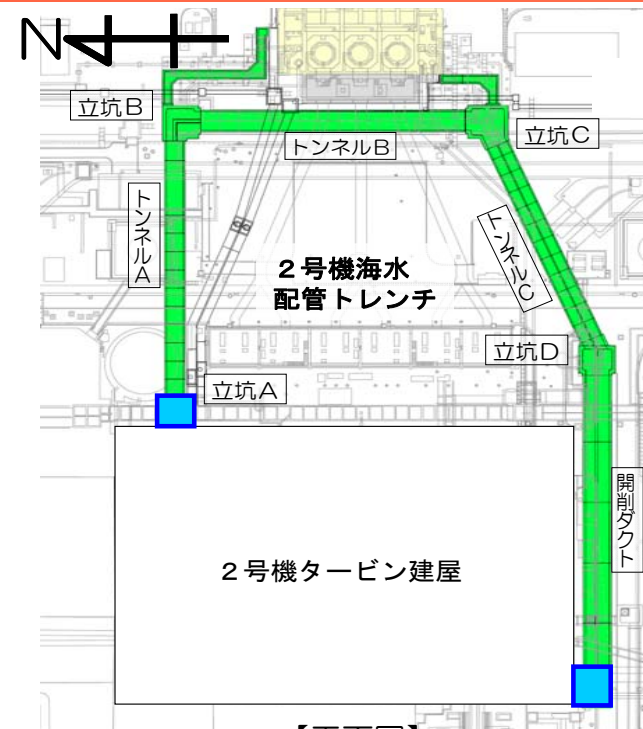
【平面図】

充填孔・ポンプ設置孔の削孔、水位計の設置

トンネルB、C一般部充填

トンネルA一般部充填

トンネルA天井部充填

トンネルB、C天井部充填

立坑A、立坑D、開削ダクトの充填

立坑B、Cの充填

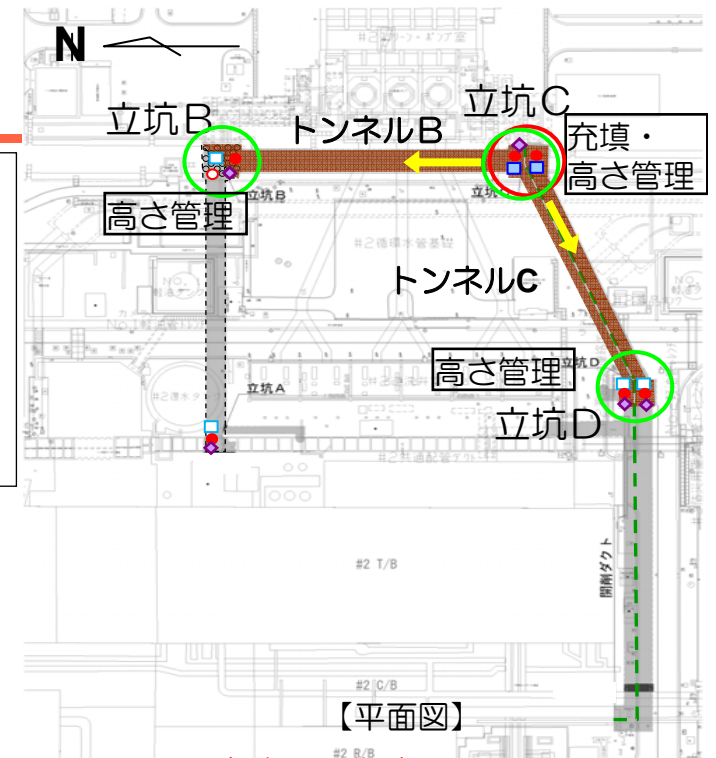
6. (2) 充填手順(トンネルB、C一般部の充填)

- ①トンネルB,Cの一般部については、隔壁の扉が南側から北側に向けて開放されていることを確認したため、充填孔C-南より、管の筒先を底盤・既打設面から約10cm上に設置し、閉塞材料を投入(1日あたり充填量は約200m³)。
- ②以下、①を繰り返し、数日かけて天井手前までの充填を実施。
 - ・充填中は、観測管C-北,南、D-北,南において充填高さを管理(水平に打ち上がっていることや、打設量と高さの関係を確認。また、観測管B-南において材料の到達状況を確認)

※図に記載の充填孔・観測孔・ポンプは設置が完了しているもの。

※図中の各充填孔・観測孔・ポンプにおいて枠で囲まれているものは、本ステップにおいて使用するもの。

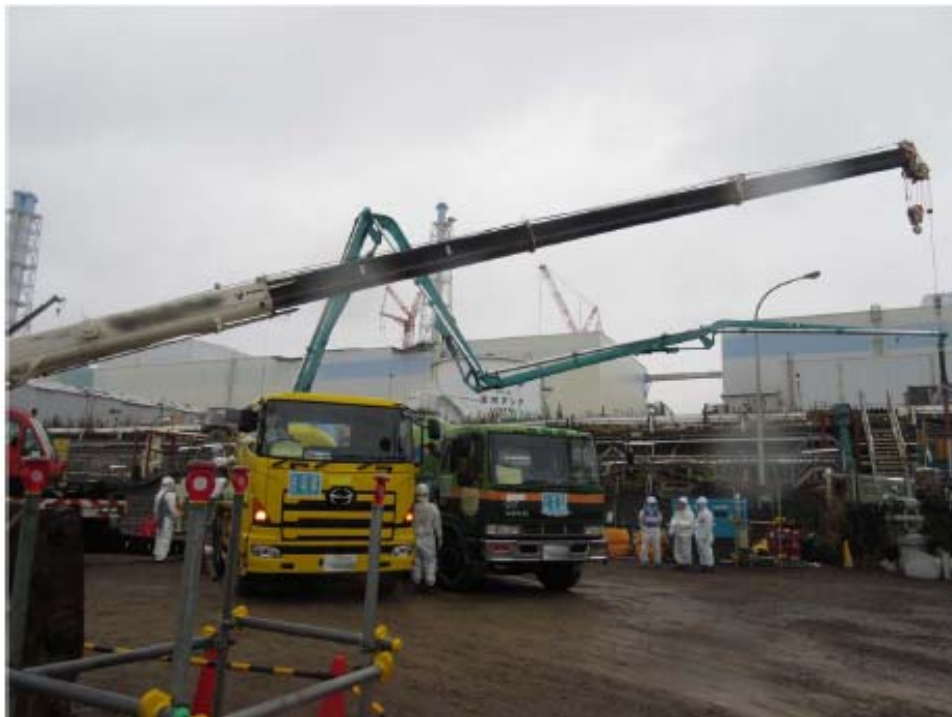
立坑C付近

充填作業状況

- 間詰め充填により一定の効果は上げたものの、依然として建屋とトレンチ間において完全な止水が確認できていないことから、滞留水が存在する状態でトレンチ本体の充填・閉塞を実施する。
- 閉塞にあたっては、最下部にあり、海側に向かっているトンネル部を優先して閉塞したうえで、各立坑の閉塞を行う。
- トンネル部の閉塞は、地下水位より低い位置にあるトンネル天井部に充填孔を開けた場合に、水圧により汚染した滞留水が漏えいする可能性を考慮し、立坑に充填孔を設けて、閉塞材料をトンネル部に流動させて充填する。
- 閉塞材料については、水中でも分離せず、長距離流動が可能で、かつ充填性の高い材料を使用する。
- 施工手順としては、立坑の水位が実施計画に定める運転上の制限であるO.P.+3.5mを上回ることを回避するため、可能な限りトレンチ側の水位を下げて充填することを基本とする。

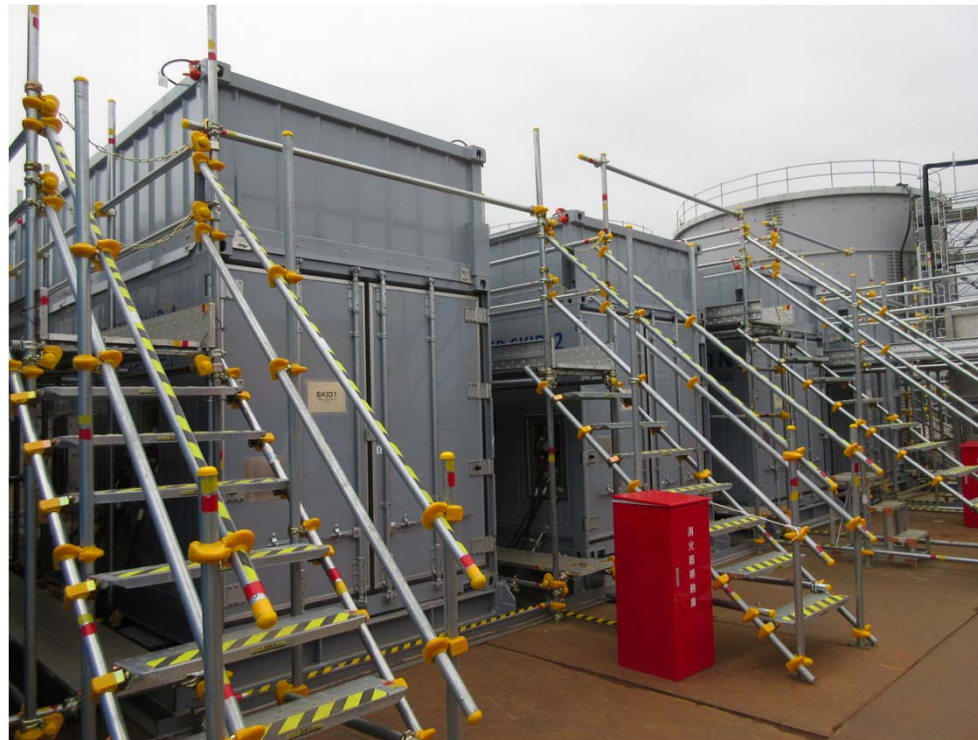
モバイル型ストロンチウム除去装置（A系統）の設置状況

- 1系列あたり5つのスキッド（計装制御、供給／混合、SSフィルタ、UF（ウルトラフィルタ）、吸着塔）で構成、放射性ストロンチウムをフィルタ及び吸着塔で除去
- 処理容量は、1系統あたり300m³/日（除染係数（目標）：10～1000）

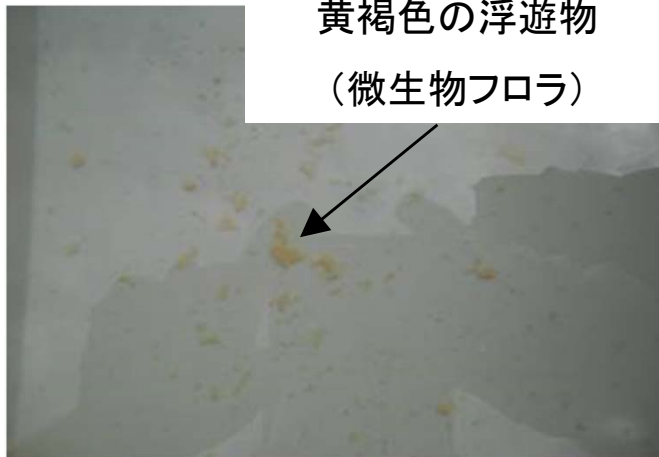
黄褐色の浮遊物
(微生物フロラ)

サンプリング地下水 (揚水井No.11)

- H26年9月中旬頃から、地下水バイパスの揚水井No.11系統の流量が低下傾向。
- H26年10月15日、No.11の揚水を停止、揚水ポンプの引き揚げ、状況を確認。
- 地下水観察の結果、揚水井No.11, 12に認められる浮遊物は、トンネル等に一般的に存在する細菌類と判明。一般水路・トンネル等に適用される対策を検討中。
- No.11については、対策を実施した上で12月上旬を目途に一度復旧させる予定。

※ 鉄酸化細菌は、還元環境の地下水に酸素が供給される箇所、トンネル等で繁殖が見られる細菌で、一般的に存在し、珍しいものではない。

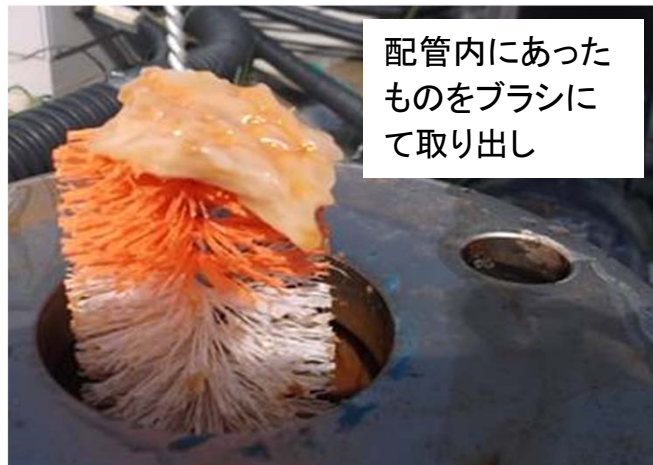
配管内にあった
ものをブラシに
て取り出し

流量計下部の配管 (流量計取り外し)

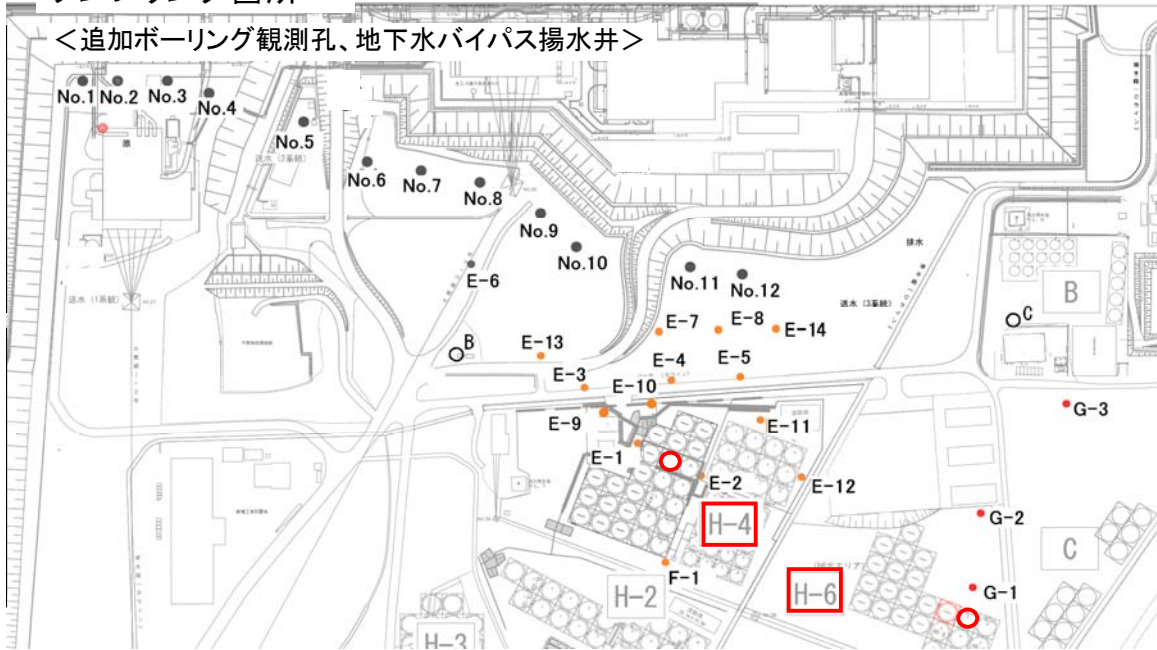
＜追加ボーリング観測孔、地下水バイパス揚水井＞

サンプリング箇所
