1～3号機原子炉建屋線量低減 進捗状況と計画

2014年12月25日

東京電力株式会社

原子炉内燃料デブリ検知技術の開発 進捗報告

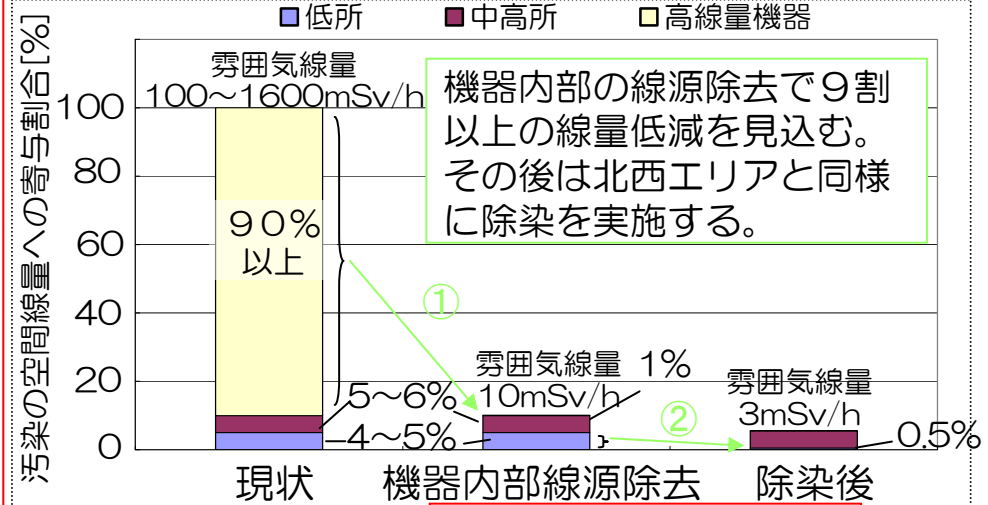
● 1階南エリア

除染前の空間線量を100%とした場合の推移

- 線量低減実績
 - ・ 実施済作業
 - 線源調査：配管・機器内部の線量寄与が大きいことを確認（約9割以上）
- 今後の実施内容（2015年度完了）
 - ・ 配管・機器の内部の線源除去工法を2014年度内に定め、2015年度内に作業実施。(①)
 - ・ 中低所除染(②)

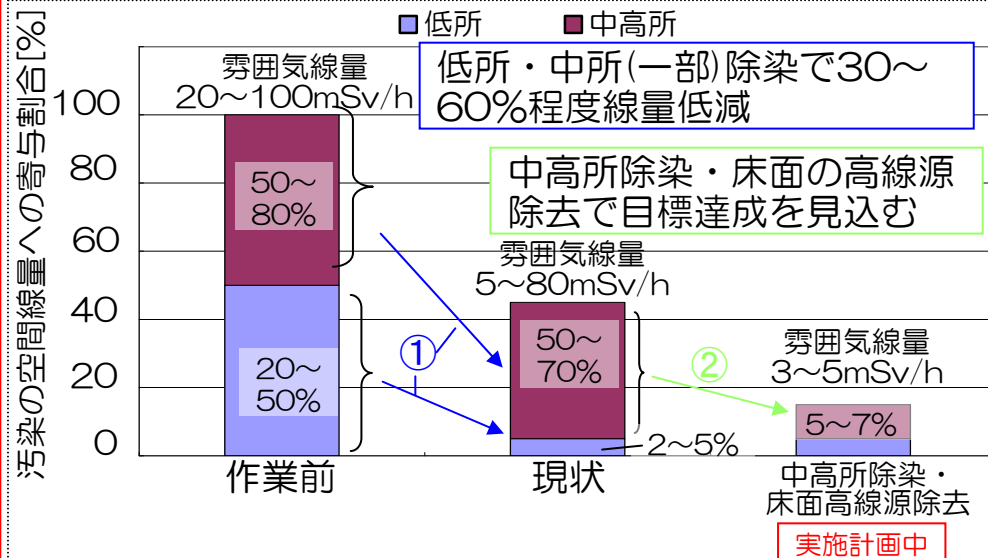
● 3号機 1階

● 線量低減実績

- ・実施済作業
 - ガレキ撤去
 - 低所・中所(一部)除染, 吸引(国プロ装置)除染(①)
- ・北西・南東エリアの霧田気線量は5~20mSv/h。
- ・北東・南西エリアは床面除染が難航。霧田気線量は20~80mSv/h。
- 今後の実施内容(2015年度上期完了)
 - ・北東・南西エリアの床面高線源除去(②)
 - ・中所除染装置による中所除染(2015年1月~)(②)
 - ・高所除染装置による高所除染(2015年4月予定の実機検証完了後)(②)

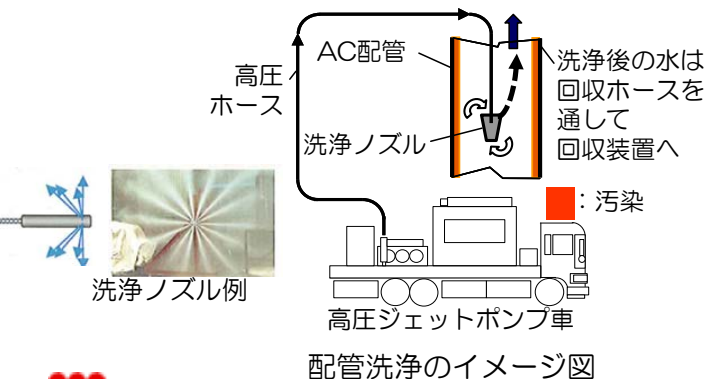
AC配管洗浄検討内容

残留水素の可能性のある配管への穿孔工法、及び、AC配管内部に固着したCs線源の除去工法の検討。

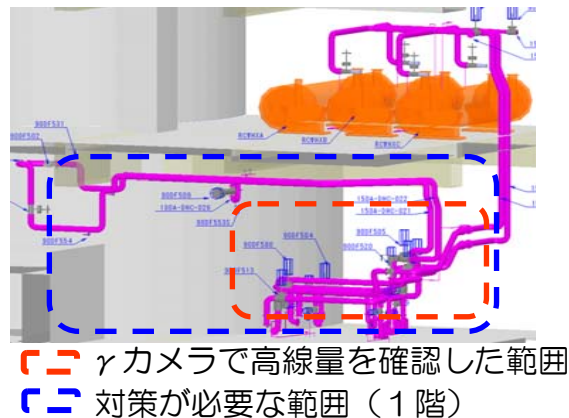
DHC配管洗浄検討内容

配管内部に残留している汚染水の抜き取り、フラッシング工法の検討。

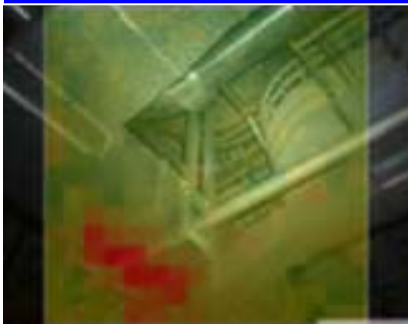
線源寄与特定状況

— : ダクト

中・高所部にあるダクトが20mSv/h程度あり、空間線量(床上1500mm)に1~3mSv/h程度寄与している。ダクト内除染、撤去を計画中。

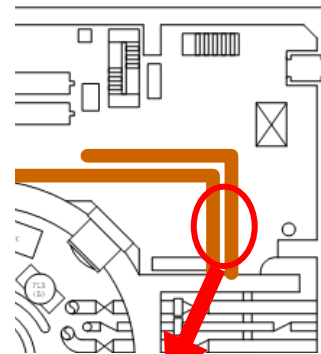
ダクト内部汚染形態は、汚染蒸気の乾燥固着である。

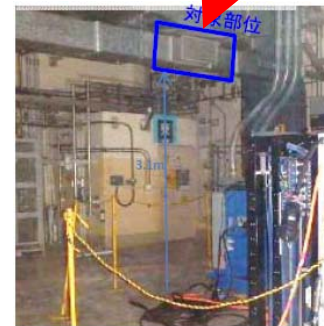
汚染蒸気の乾燥固着に対する最適なダクト内部除染工法を検討中。併せてダクト撤去工法を検討中。

※短時間の有人作業によるダクト撤去計画の環境整備として先行でダクト内部除染を計画。

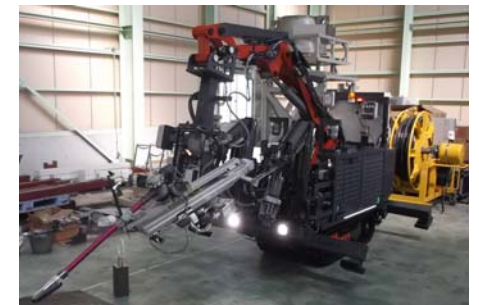
中所除染装置導入

中所除染装置（リバイ）を導入し中所（～4m）の壁・機器の追加除染を計画。

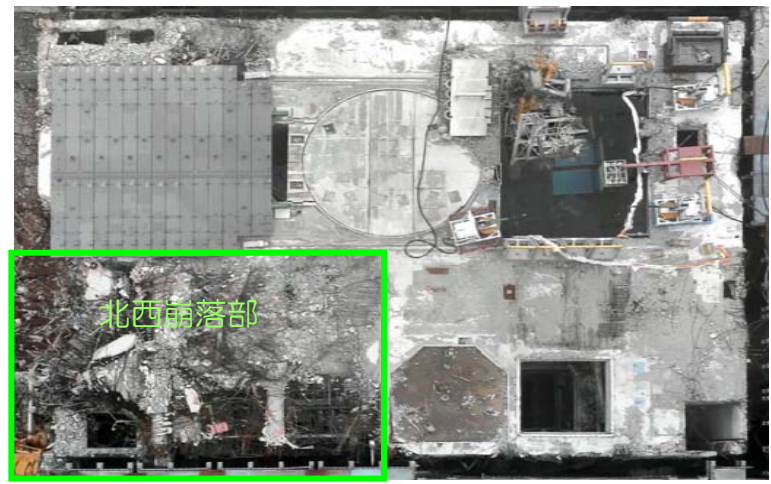
- 除染の追加対策
線量寄与が大きい工区は、主にB,C工区であり、当該工区を中心に追加除染を実施
- 遮へいの追加対策
北西崩落部遮へい体と当初計画遮へいの際間を補完する遮へい体を設置(下図参照)

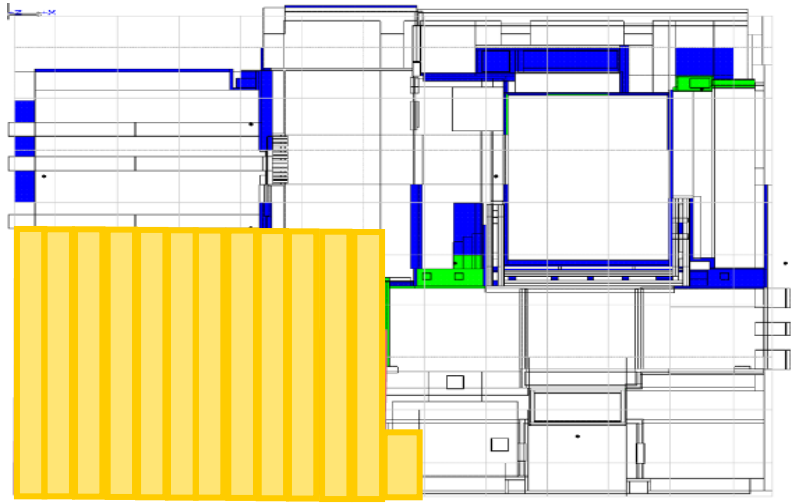
【評価を考慮した追加遮へい】

当初計画の遮へい：灰
 補完遮へい：青 (1/10), 緑(1/100)
 北西崩落部遮へい：黄 (1/90)

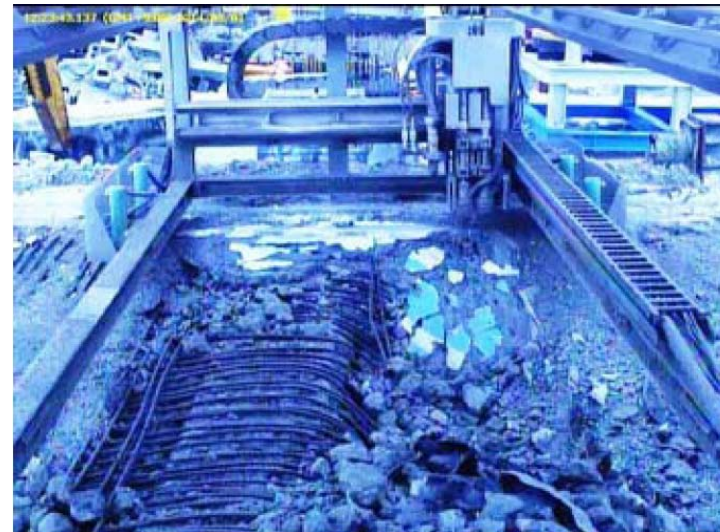
写真③コンクリート表層の損傷

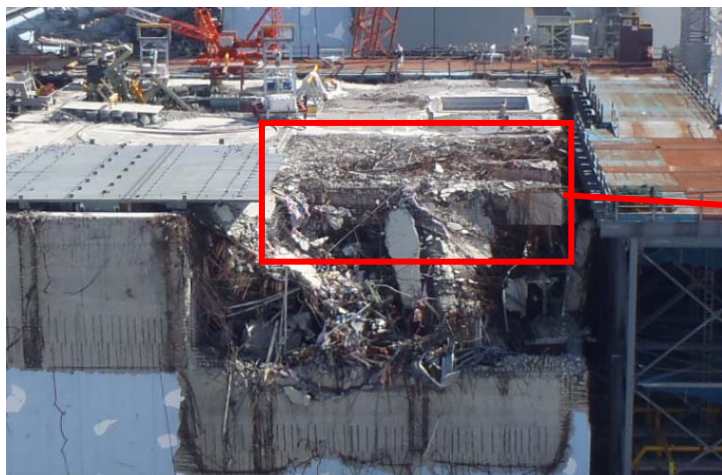
写真①R/B北側状況

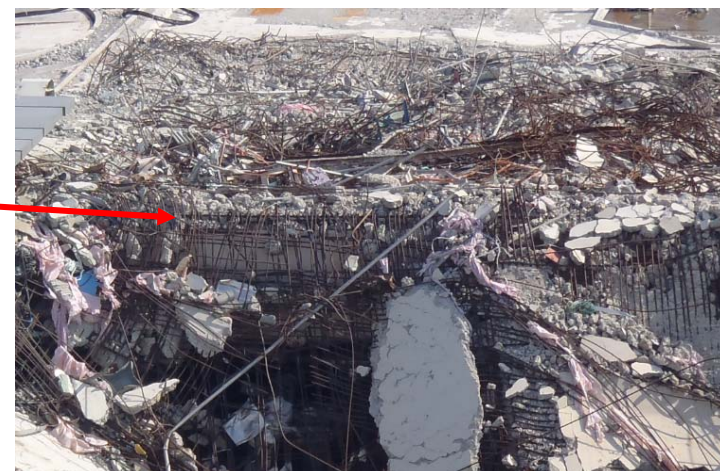
写真②北西崩落部拡大写真

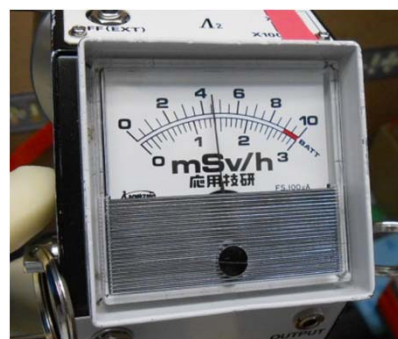
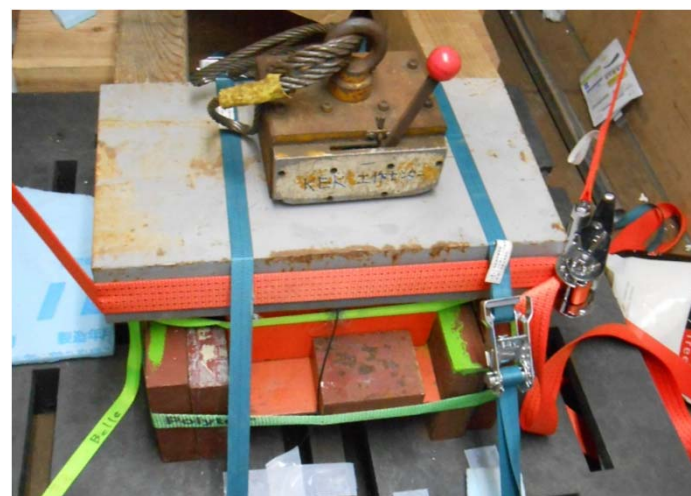
遮へい無

遮へい有

・コンテナ内に設置した、10cm厚の線量計用の遮へい内部の線量は数 μ Sv/hに低下

- ・遮へい能力の検証のため、設置場所での線量(0.4mSv/h程度)より高い、3号機原子炉建屋前で試験を実施
- ・実施場所の線量は0.8mSv/h程度であったものの、コンテナ内では0.45mSv/h程度に低下

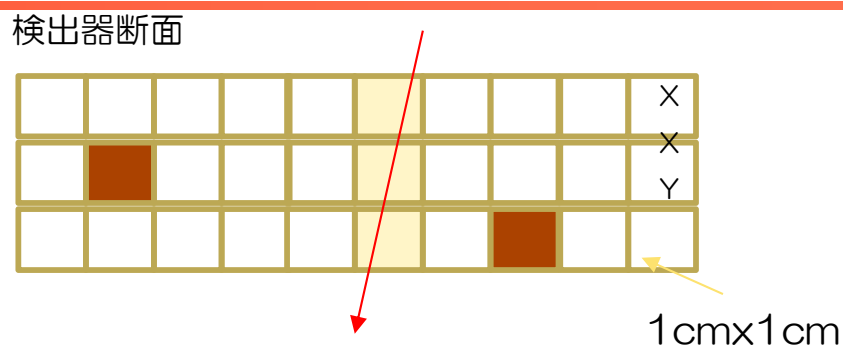
X(20本)とY(10本)のXY同時計数レートは、

- (1) 通過ミュー粒子の数
 - (2) 検出器のノイズ
 - (3) 放射線バックグラウンドに依存する。
- (2)(3)は、偶然事象のため、同時性を判断する時間幅 (Time Window) に比例して増加

(2)(3)は遮へい厚さに依存

放射線が少ない場所(いわき四倉)での測定から増加分として(3)を推定可

10,15cmでは放射線バックグラウンドの影響をほとんど受けないことを確認
