## 「廃炉」の主な作業項目と作業ステップ

～4号機使用済燃料プールからの燃料取り出しが完了しました。1～3号機の燃料取り出し、燃料デブリ(注1)取り出しの開始に向け順次作業を進めています～

# 主な取り組み 構内配置図

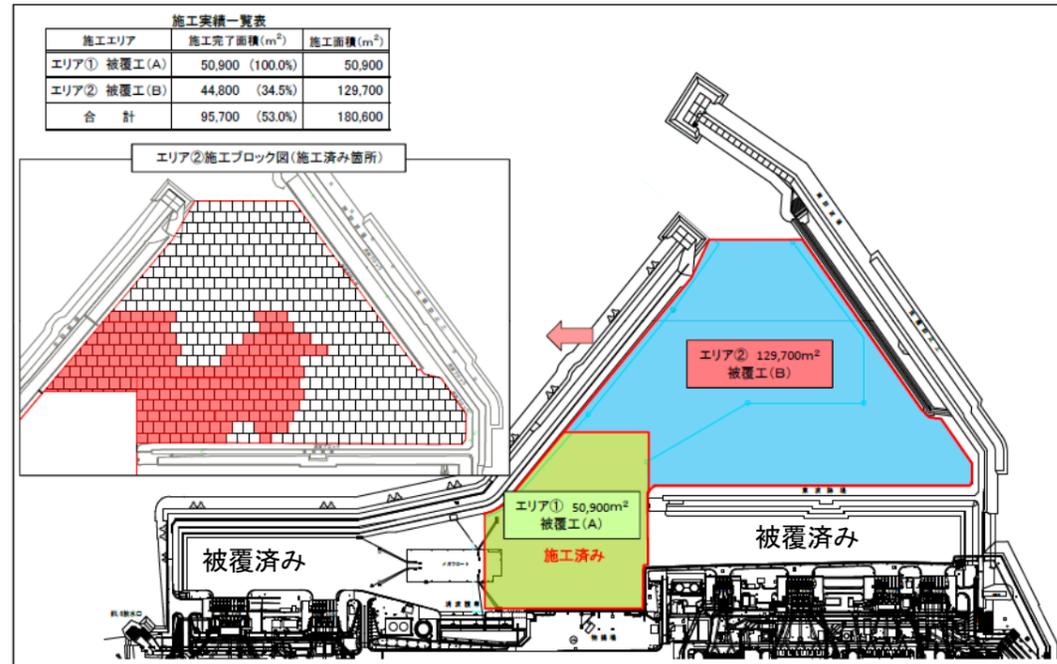
図7：港湾内海底土被覆の進捗状況

- 海底土舞い上がりによる汚染の拡散を防止するための港湾内海底土被覆工事を実施中（H26 年度末完了予定）。H26/12/14 よりエリア②を被覆中。2/24 時点で約 53%完了（図 7 参照）。なお、取水路開渠の海底については H24 年までに被覆済み。

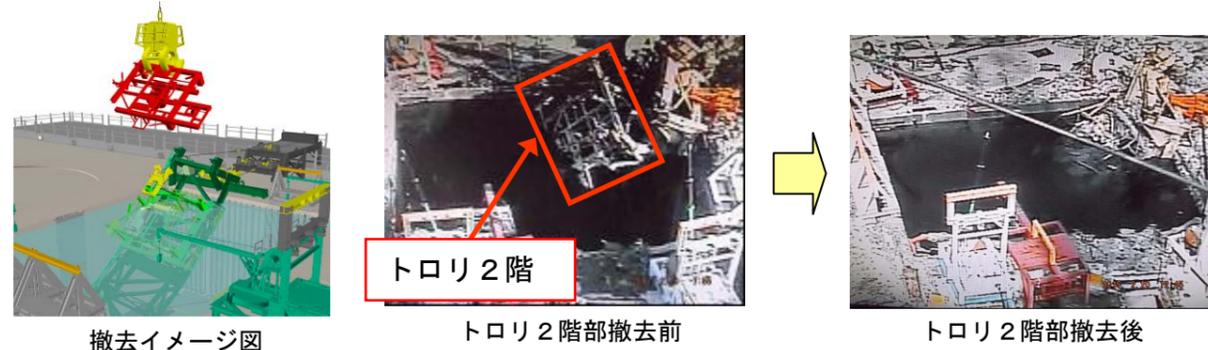
図8：3号機使用済燃料プールガレキ撤去状況

- 使用済燃料プール内のガレキ撤去作業中に、撤去する予定であった燃料交換機の操作卓及び張出架台が落下 (H26/8/29) したため作業を中断していたが、H26/12/17 よりガレキ撤去作業を再開。燃料交換機トオリ2階部分の撤去を完了 (2/20) し、追加養生材を設置 (2/21, 23)。準備が整い次第、ウォークウェイ他処理を実施する予定。

3号機の使用済燃料プールからの燃料取り出しに向け、プール内の大型ガレキ撤去作業を進めています。

3号機使用済燃料プール内の大型ガレキ撤去作業は、平成25年8月のガレキ落下を受け中断していましたが、追加の落下対策を実施し、平成26年12月より大型ガレキ撤去作業を再開しています。

(2/20:燃料交換機トオリ2階 撤去作業状況)
