2、3、4号機海水配管トレンチ 閉塞工事の進捗状況について

平成27年2月26日

1. 海水配管トレンチ閉塞工事の進捗状況

モバイル型ストロンチウム除去装置 (B 系統及び第二の一部) の運転開始について

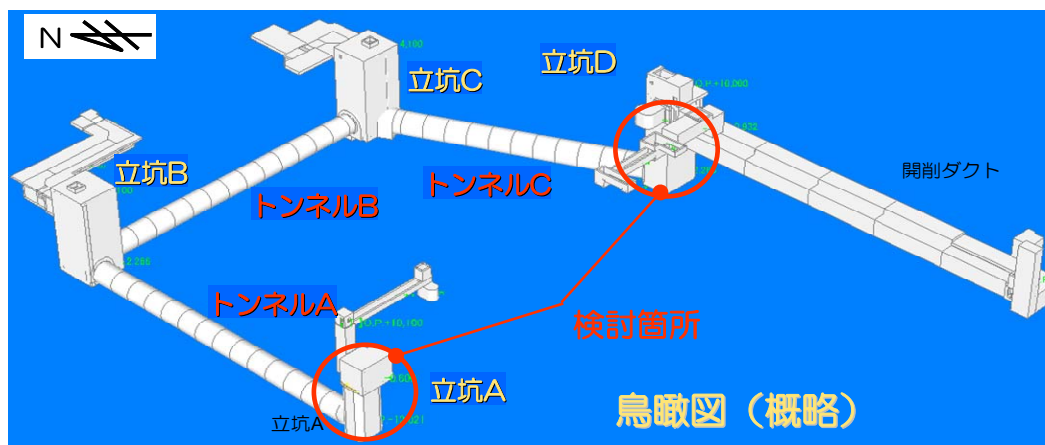
2号立坑Aの内部状況（地震前）

立坑の充填は、タービン建屋側の立坑A及びDから実施する。

立坑内部は高線量環境下で人が中に入ることができないことから、トンネル充填と同様、充填孔から材料を流動させて充填する。

- 立坑内の水平方向5m程度流動すること（流動性）
- 支障物周りに密実に充填でき、鉛直方向に連続する水みちを残さないこと（充填性）
- 水中で材料が分離しないこと（水中不分離性）
- 材料自体が難透水性であること（水密性）
⇒ 上記の性能が発揮され、水みちが遮られること（遮水性）を期待。

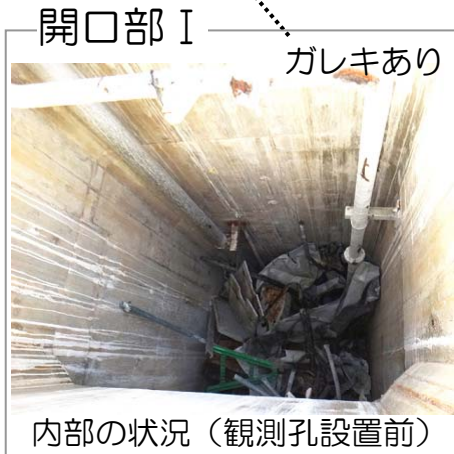
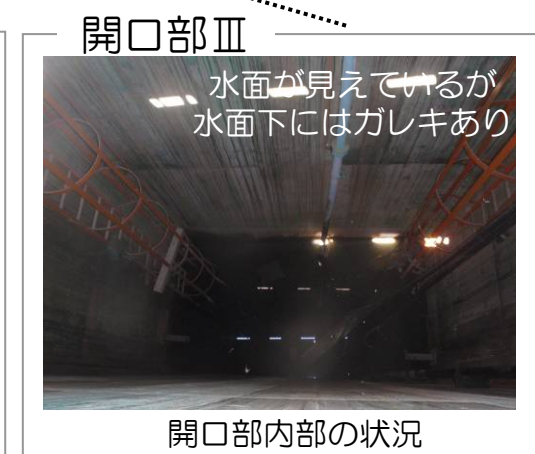
—平面図—

- 開口部Ⅰにはガレキが存在しているが、観測孔の設置は完了。
- 開口部Ⅱは現場調査結果に基づき、支障となるガレキが少なく、打設管等については設置中。
- 建屋張り出し部については、引き続き調査実施中。

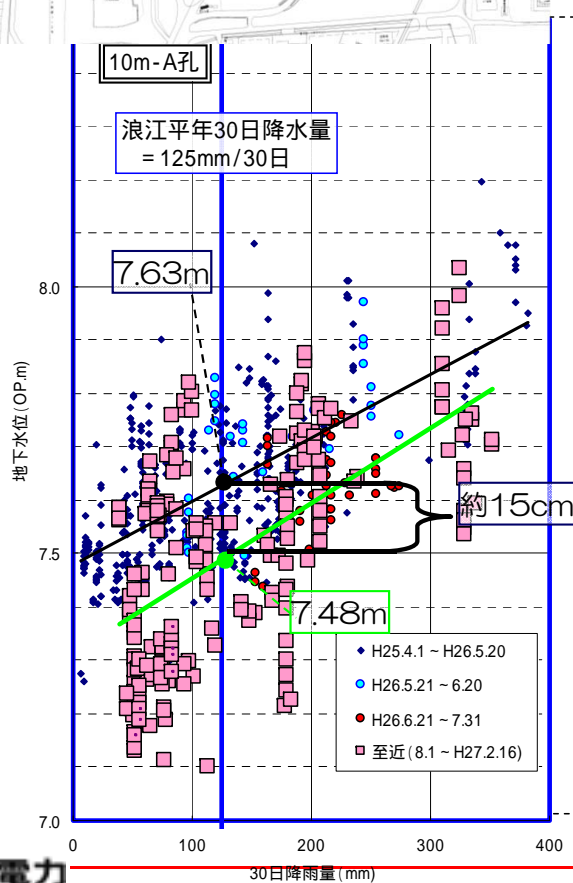
地下水バイパス稼働後における10m盤観測孔単回帰分析結果（累計雨量30日）

10m盤観測孔は1～2ヶ月累計雨量との相関が高いことから、30日累計雨量で地下水バイパス稼働の影響を評価した。

地下水バイパス稼働後のA～C孔全ての観測孔の地下水位において平均して10～15cm程度の地下水位の低下が認められる。

— : H24.11～H26.4.9 データ回帰直線(稼働前)
 — : H26.8.1～データ回帰直線(至近データ)

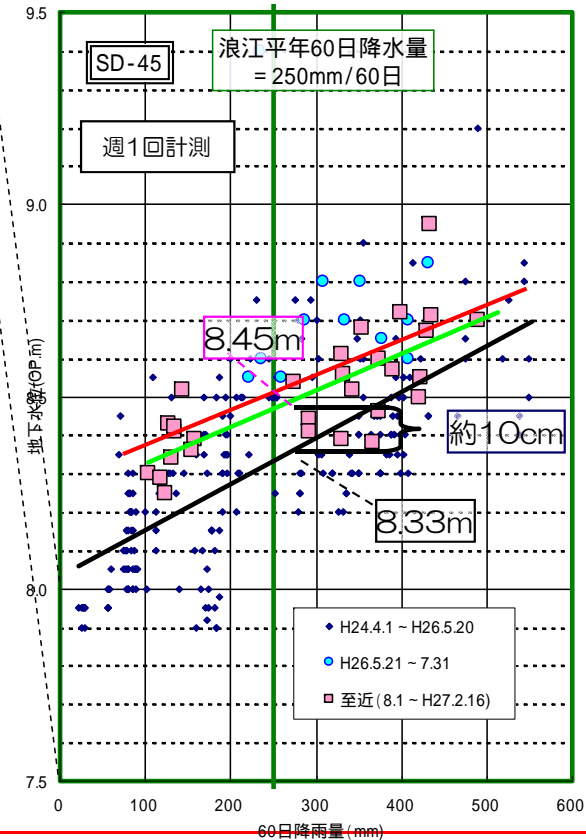
地下水バイパス稼働後における山側SD地下水位評価結果（累計雨量60日）

SDの地下水位は2ヶ月累計雨量との相関が高いことから、60日累計雨量で地下水バイパス稼働の影響を評価した。

H26.8.1以降のデータが蓄積されてきたことから、回帰直線による比較を行った。

その結果、SD9においては約15cmの水位低下と評価され、SD20では同程度、SD45では、約10cm上昇していると評価された。
