タービン建屋東側における
地下水及び海水中の放射性物質濃度の状況について

平成27年2月26日
東京電力株式会社

福島第一原子力発電所 構内側溝排水放射線モニタ警報発生について

2号機原子炉建屋大物搬入口屋上部の溜まり水調査結果

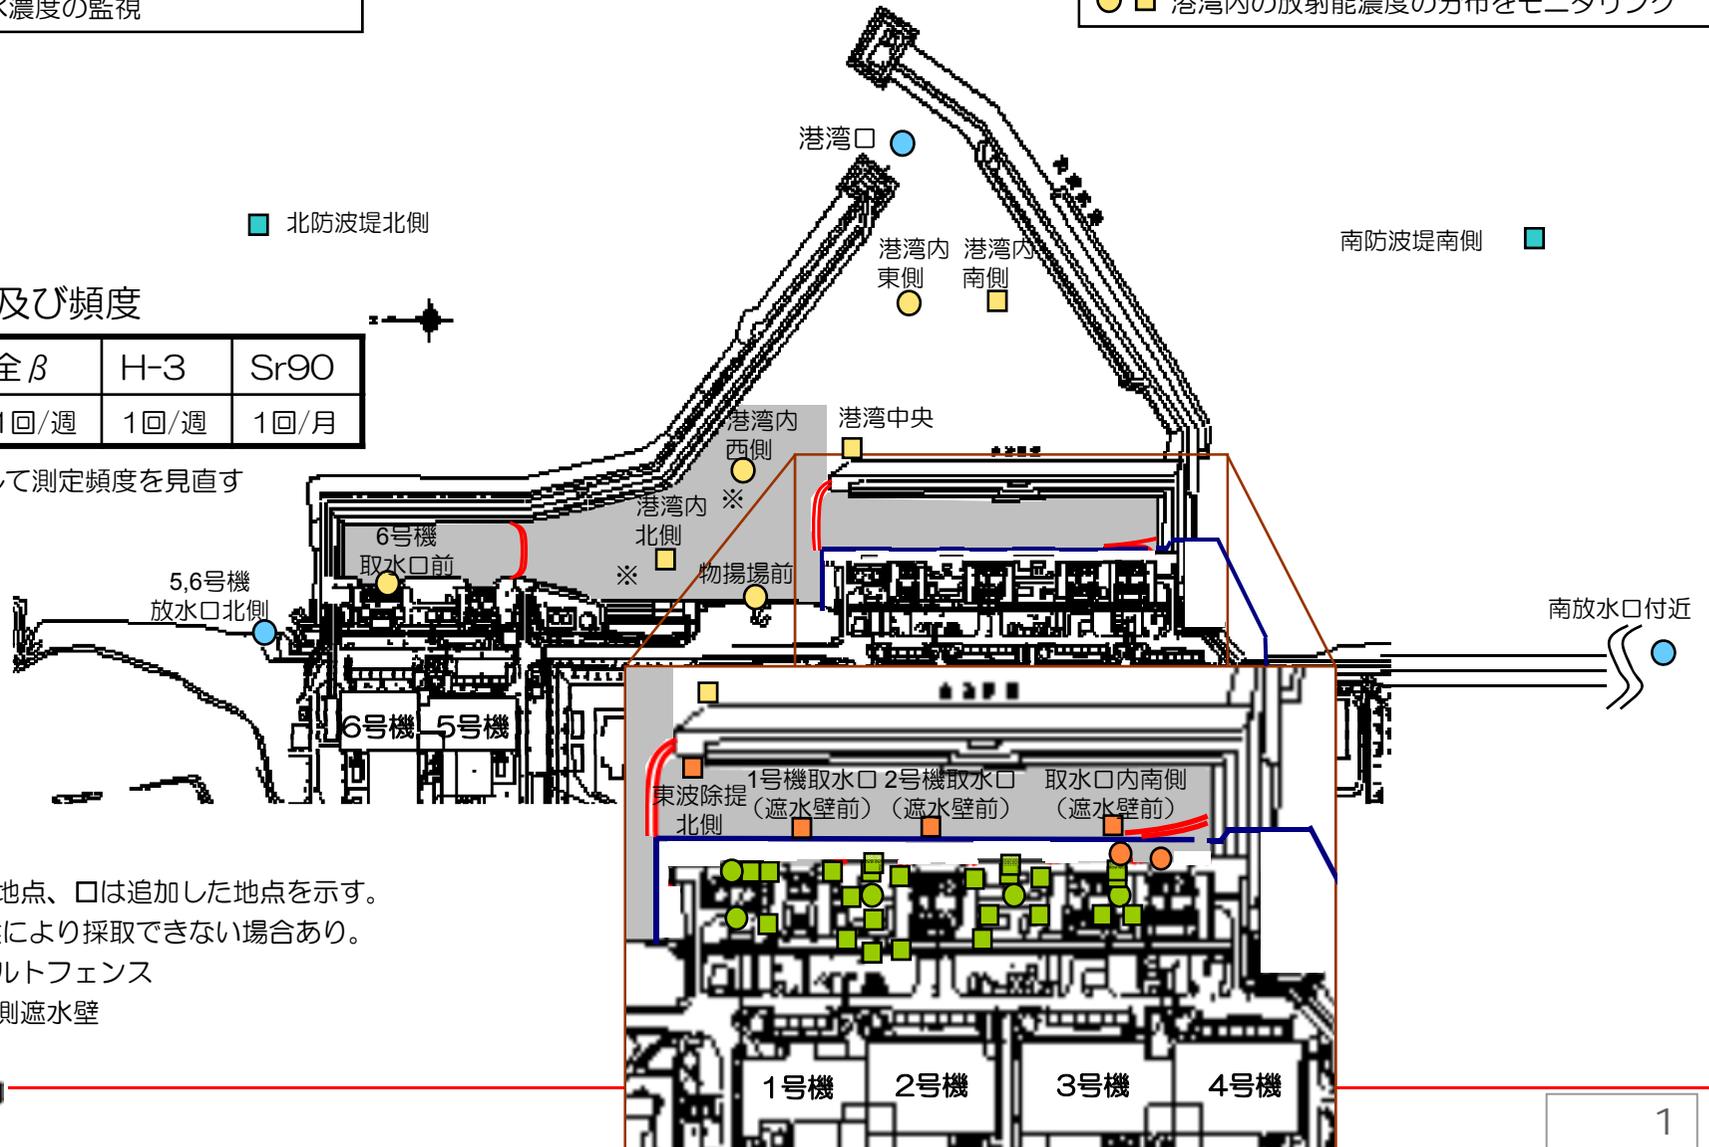
モニタリング計画（サンプリング箇所）

■ 港湾内への影響の監視
■ 地下水濃度の監視

■ 海洋への影響をモニタリング
■ 港湾内の放射能濃度の分布をモニタリング

○は継続地点、□は追加した地点を示す。

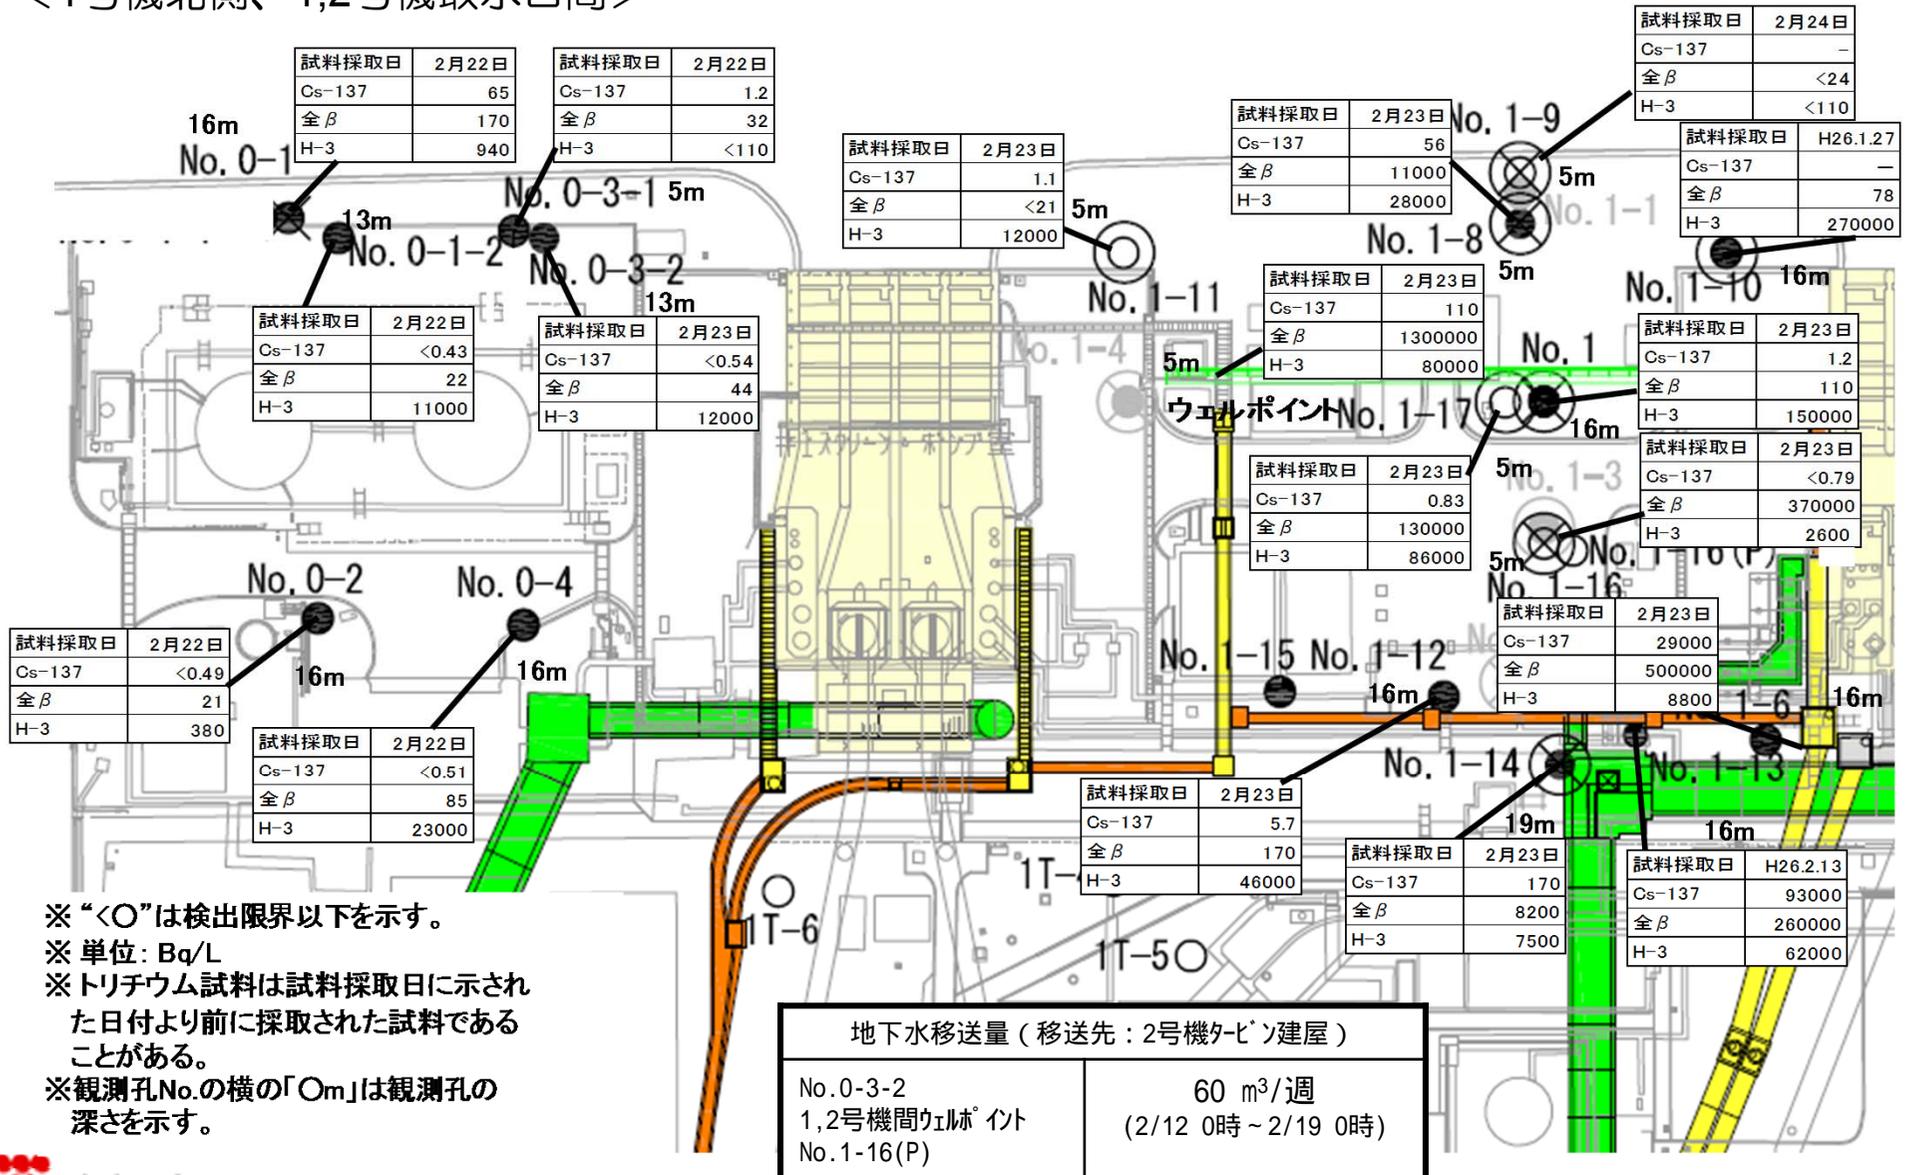
タービン建屋東側の地下水濃度 (1/2)

<1号機北側、1,2号機取水口間>

※ 観測孔No.の横の「Om」は観測孔の深さを示す。

- H-3濃度が高い海側のNo.0-3-2 で、H25.12.11より開始した地下水汲み上げによる効果を継続監視（1m³/日）。H-3濃度は最大で76,000Bq/Lだったが、その後低下傾向になり、現在は10,000Bq/L程度で推移している。
- No.0-4でH-3濃度が7月から上昇傾向にあり、現在は25,000Bq/L程度で推移している。

- No.1-6で全β濃度が100万Bq/L前後で推移していたが、10月に780万Bq/Lまで上昇後低下し、現在50万Bq/L程度で推移している。
- No.1-8でH-3濃度が10,000Bq/L程度で推移していたが、6月以降大きく上下し、現在30,000Bq/L程度となっている。
- No.1-17でH-3濃度は10,000Bq/L前後で推移していたが、10月より上昇し16万Bq/Lとなったが低下、上昇し、現在は10万Bq/L前後となっている。全β濃度は3月より上昇し10月に120万Bq/Lまで上昇後30,000Bq/L程度まで低下したが、12月以降上昇傾向にあり現在20万Bq/L前後となっている。
- 1,2号機間ウェルポイントで全β濃度は3月以降30万Bq/L前後で推移していたが、11月に入って一時300万Bq/L前後まで上昇し、現在は100万Bq/L程度で推移している。（2,3号機取水口間エリアの地盤改良部の地表処理のため、揚水量をH26.10.31より50m³/日から10m³/日に変更）

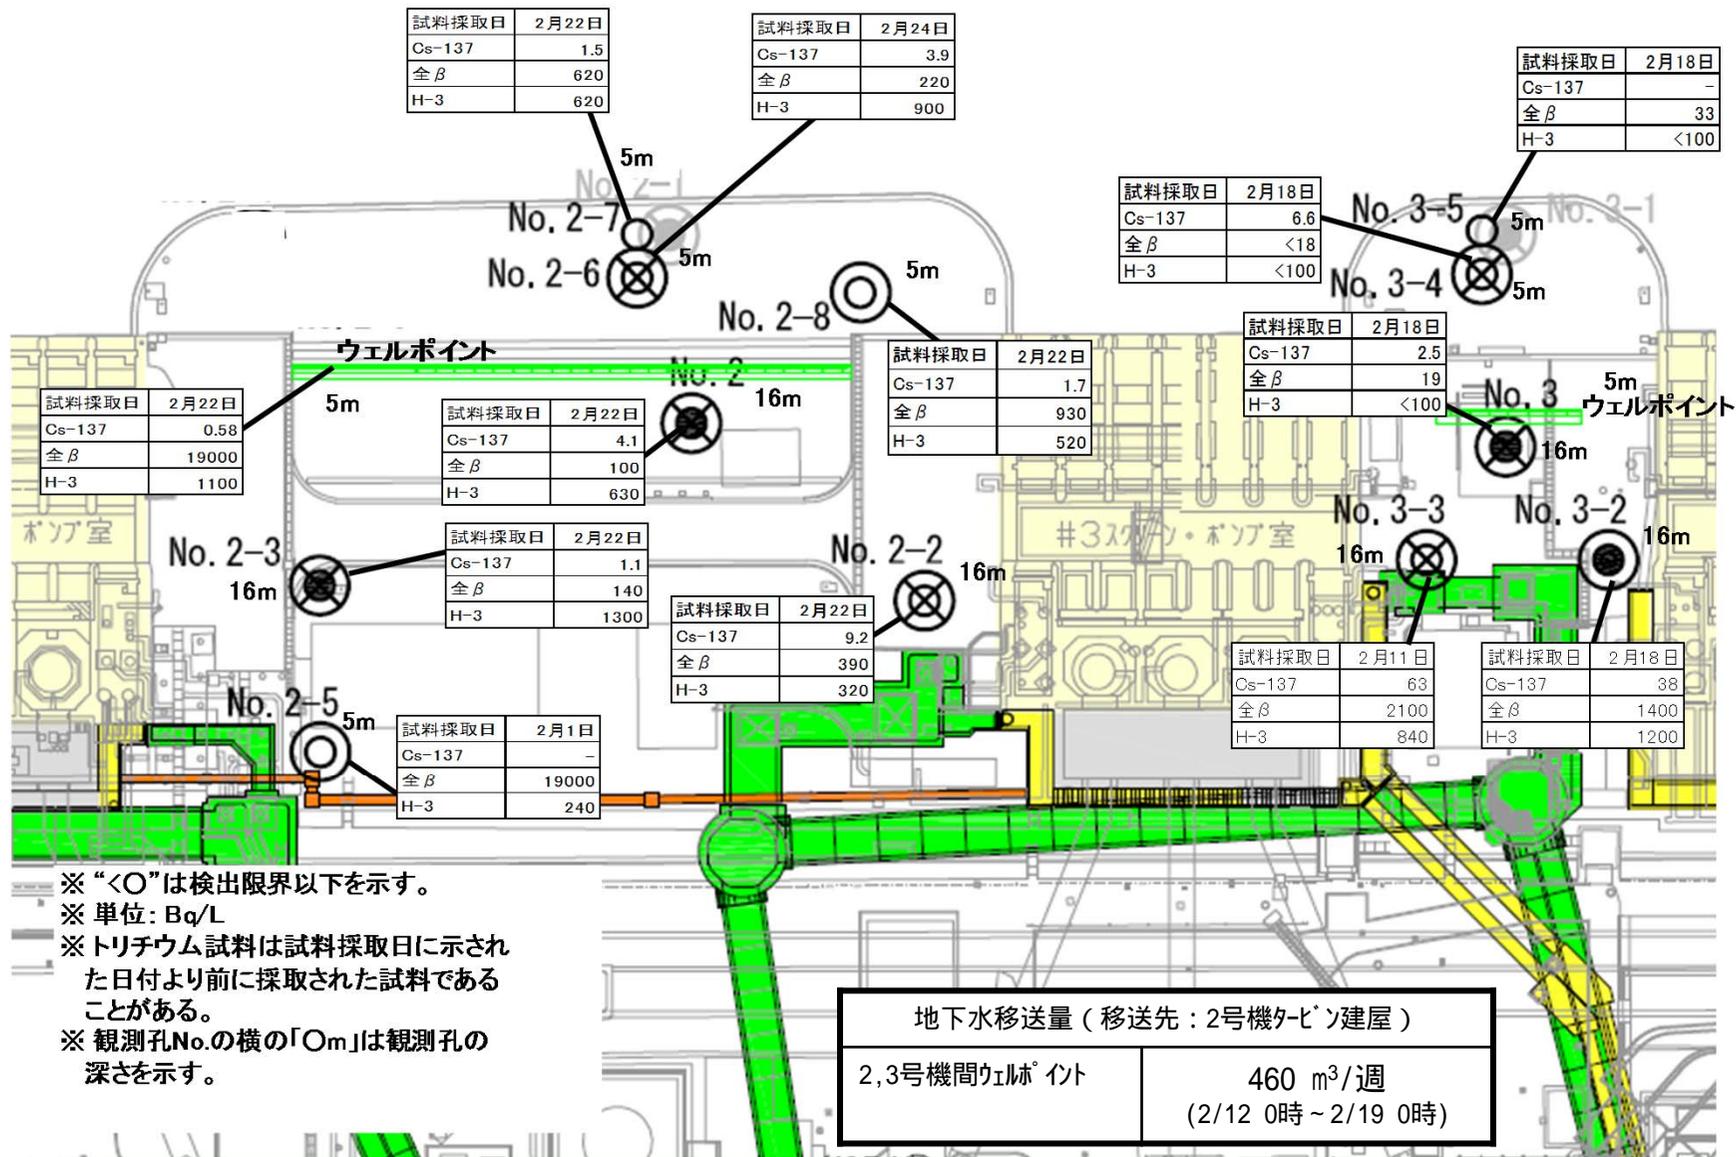
タービン建屋東側の地下水濃度 (2/2)

<2,3号機取水口間、3,4号機取水口間>

- ※ “○”は検出限界以下を示す。
- ※ 単位: Bq/L
- ※ トリチウム試料は試料採取日に示された日付より前に採取された試料であることがある。
- ※ 観測孔No.の横の「Om」は観測孔の深さを示す。

2,3号機取水口間ウェルポイントのH-3濃度は4月から上昇し13,000Bq/L程度となったが、11月より低下し、現在1,000Bq/L程度となっている。全β濃度は10万Bq/L程度で推移していたが、11月より低下し、現在2万Bq/L程度となっている。

No.2、No.2-2、No.2-3では、全β、H-3濃度とも横ばいで推移し、上昇は見られていない。

No.2-5でH-3濃度が1,000Bq/L程度で推移していたが、11月以降低下し、現状300Bq/L程度となっている。

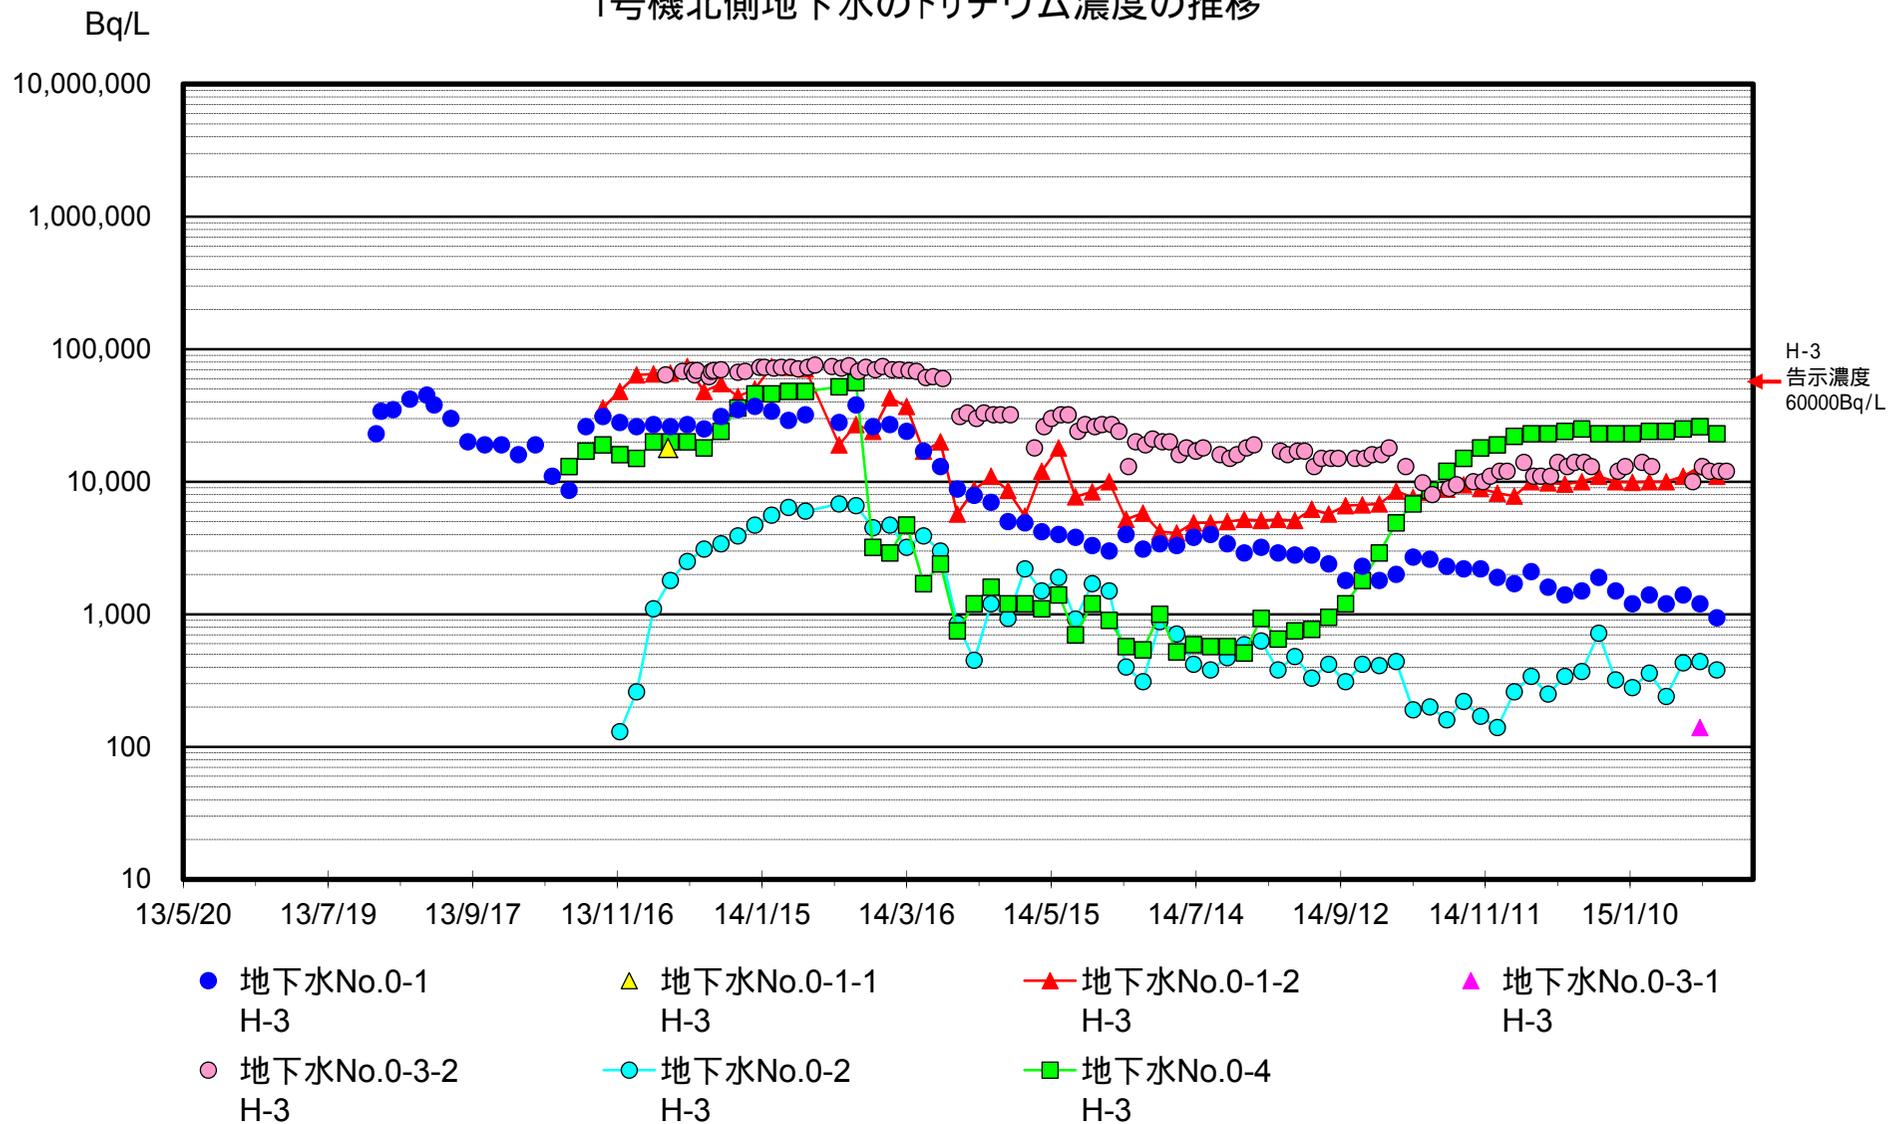
1号機北側の地下水の濃度推移(1/2)

1号機北側地下水のトリチウム濃度の推移

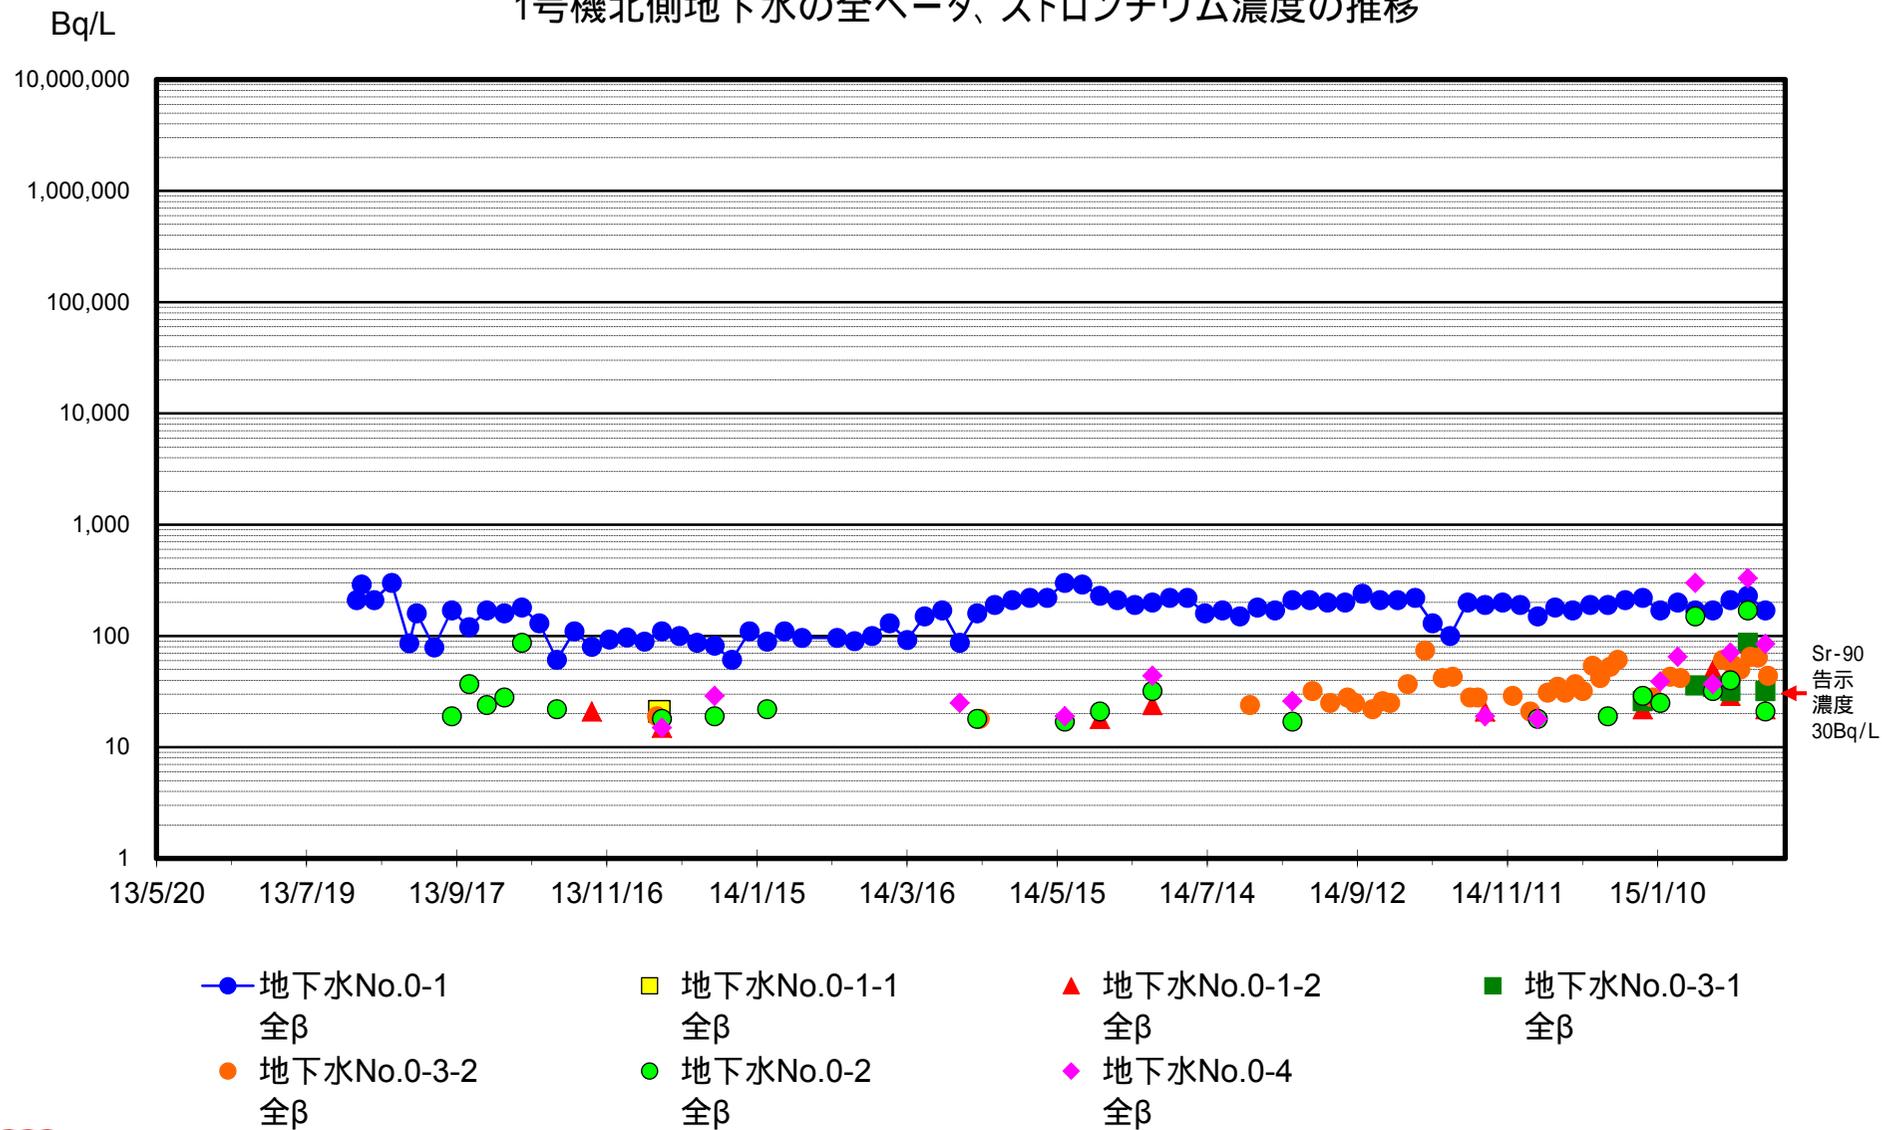
1号機北側の地下水の濃度推移(2/2)

1号機北側地下水の全ベータ、ストロンチウム濃度の推移

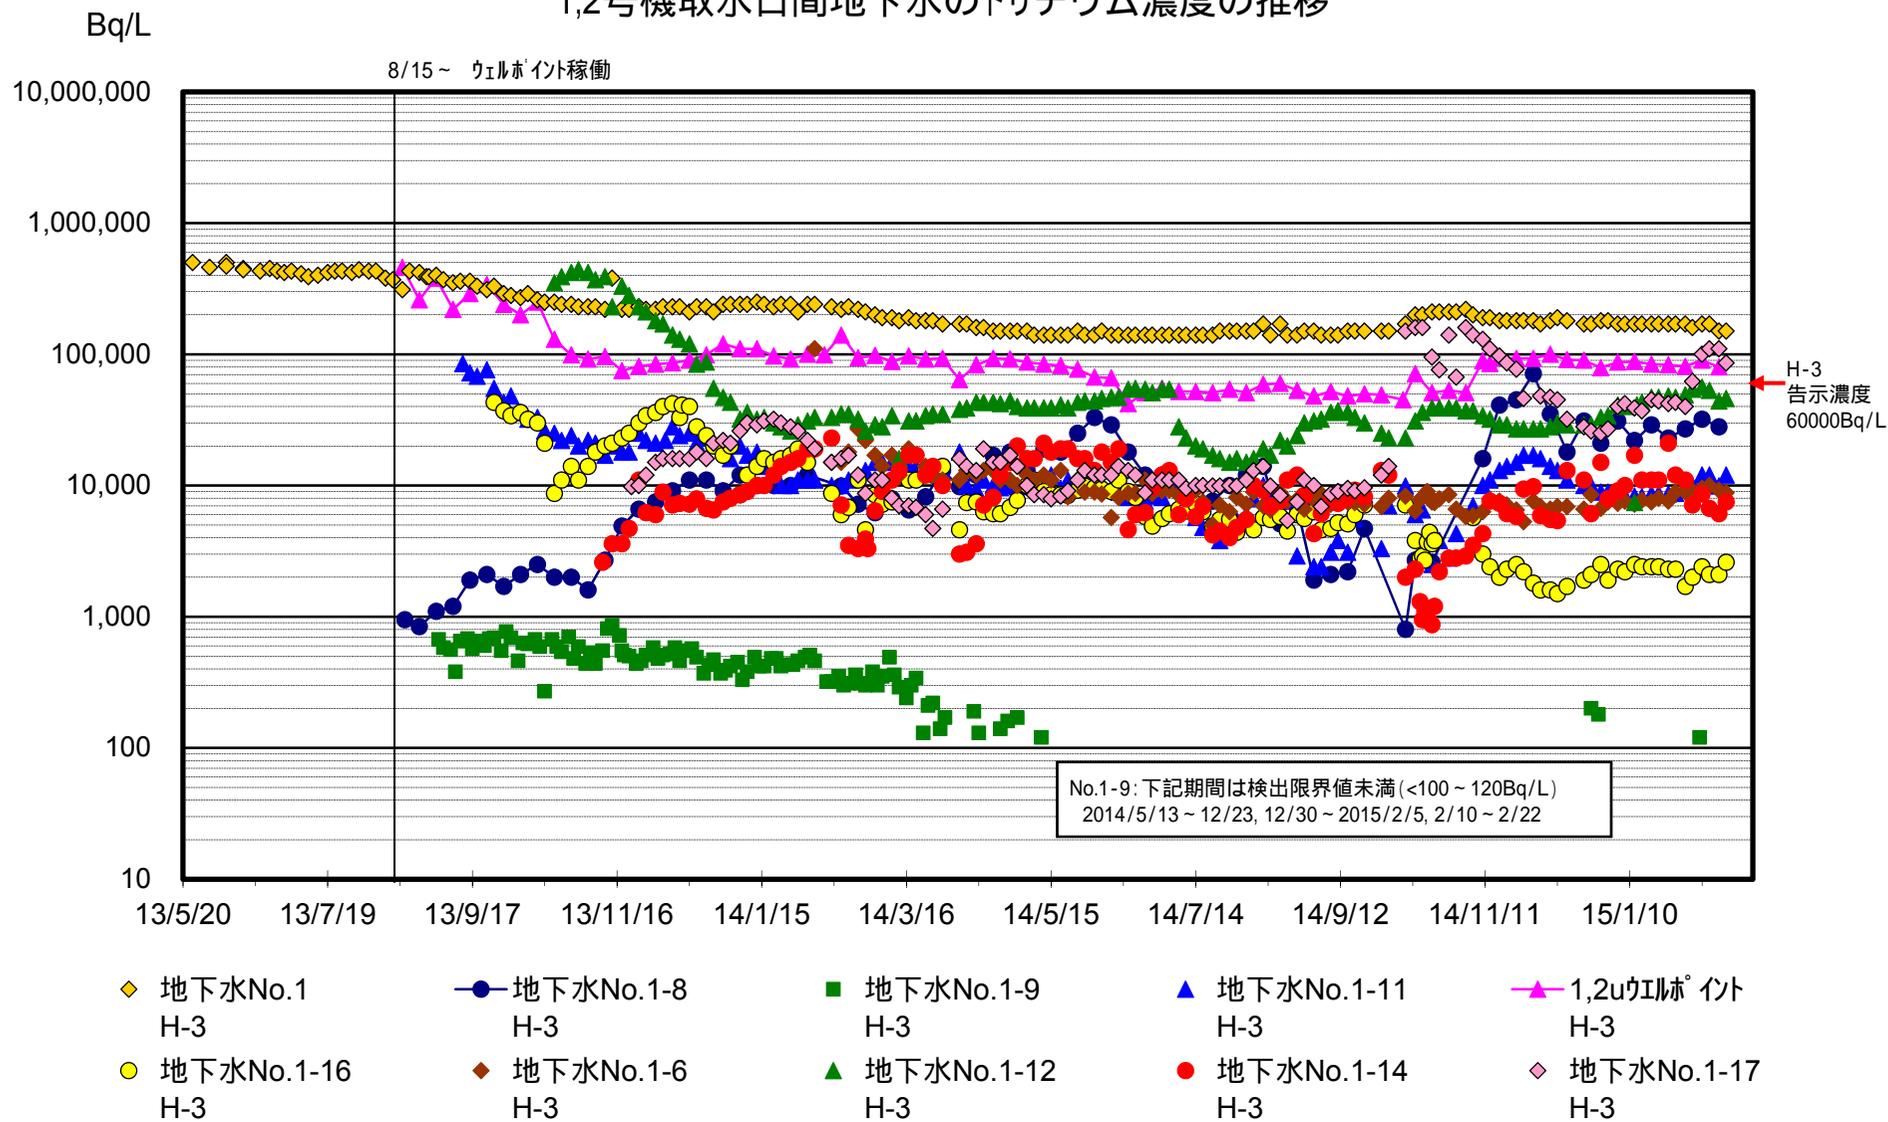
1,2号機取水口間の地下水の濃度推移(1/2)

1,2号機取水口間地下水のトリチウム濃度の推移

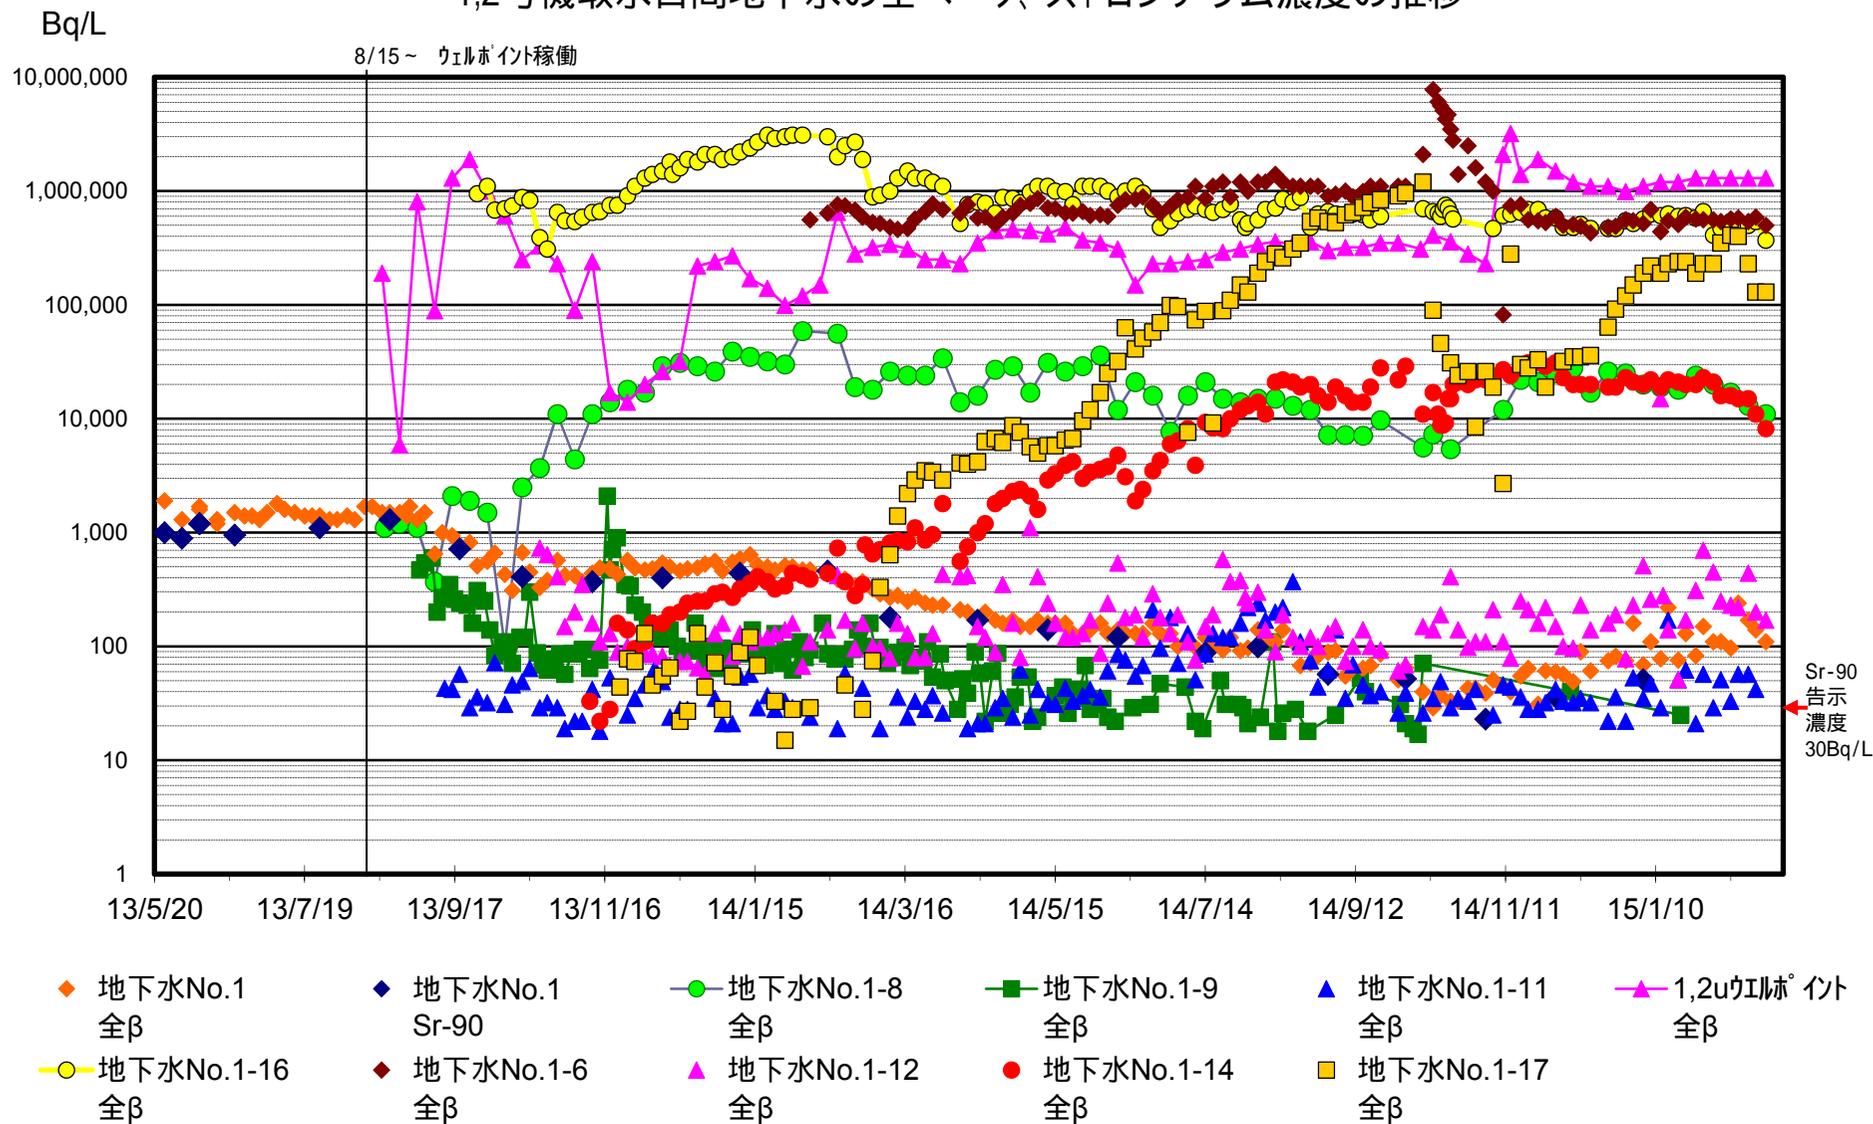
1,2号機取水口間の地下水の濃度推移(2/2)

1,2号機取水口間地下水の全ベータ、ストロンチウム濃度の推移

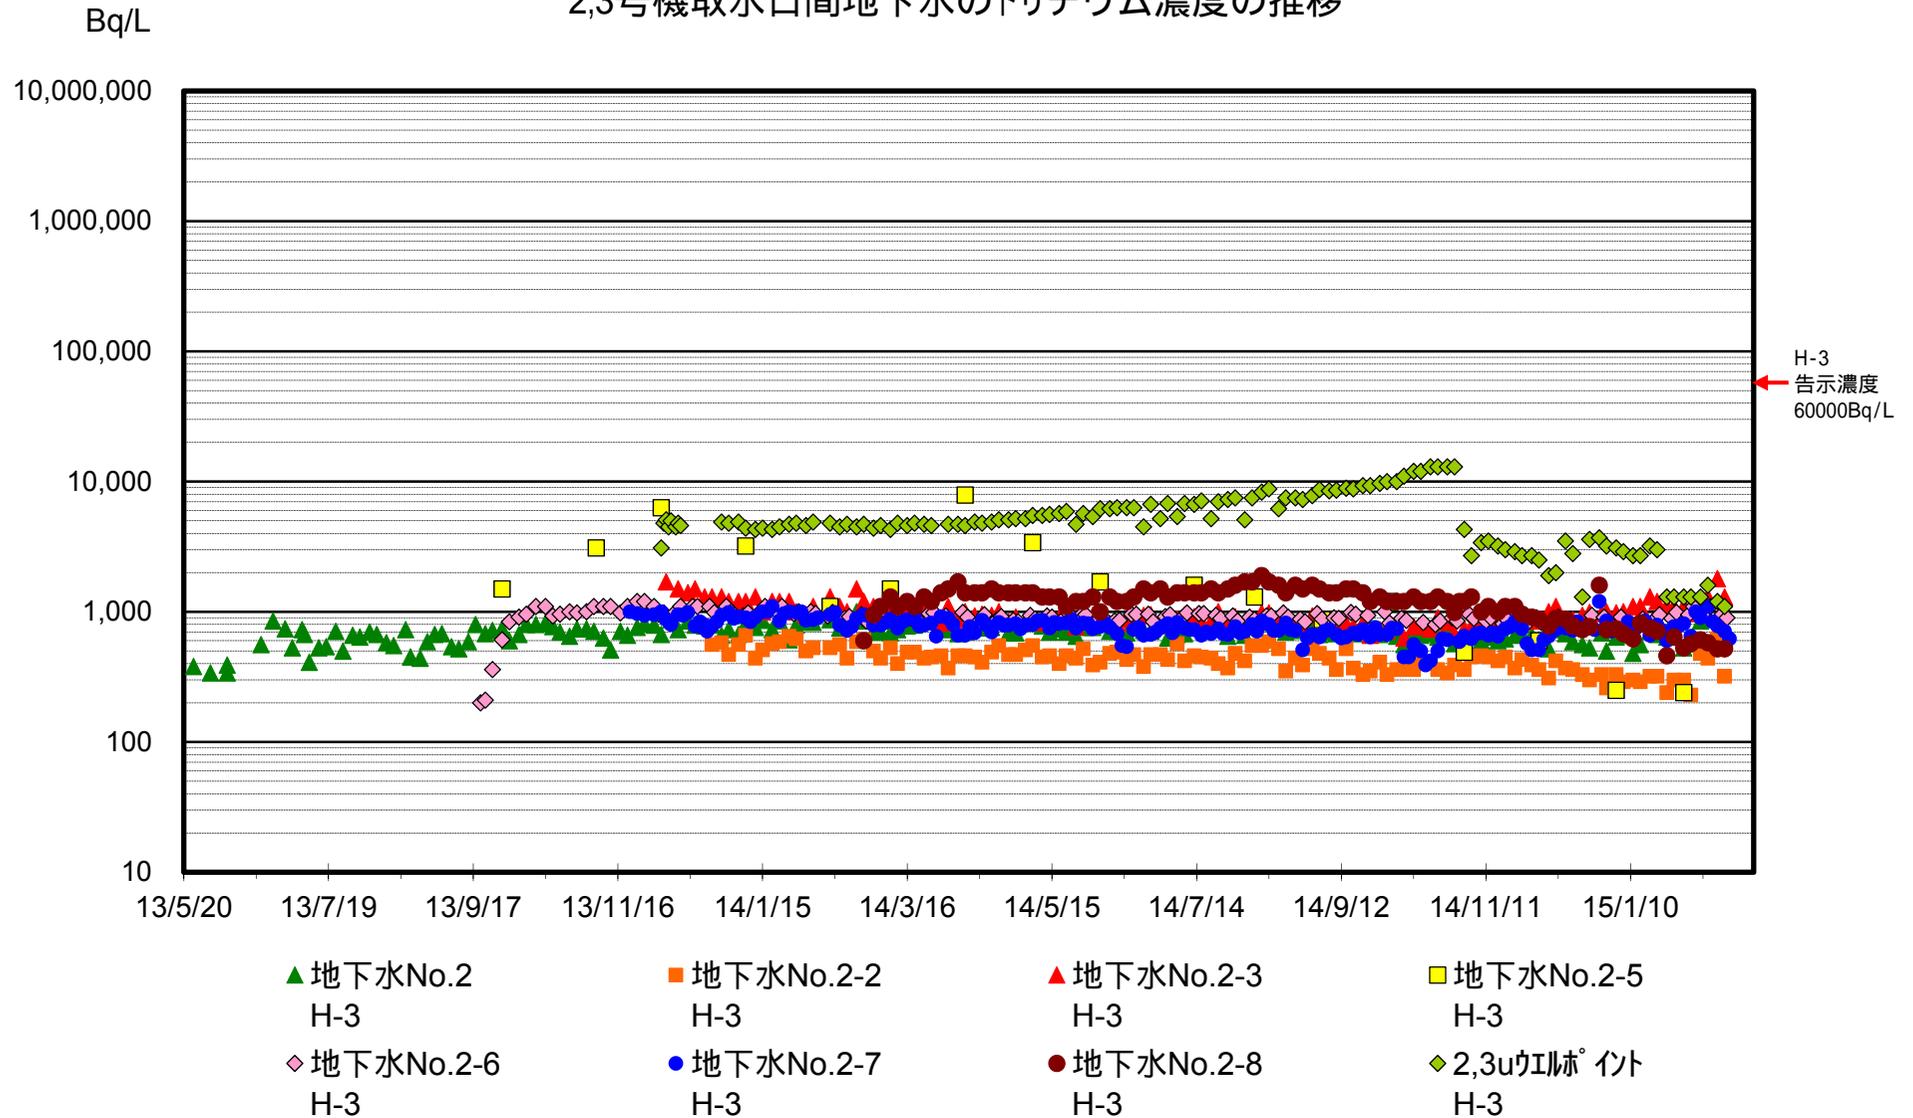
2,3号機取水口間の地下水の濃度推移(1/2)

2,3号機取水口間地下水のトリチウム濃度の推移

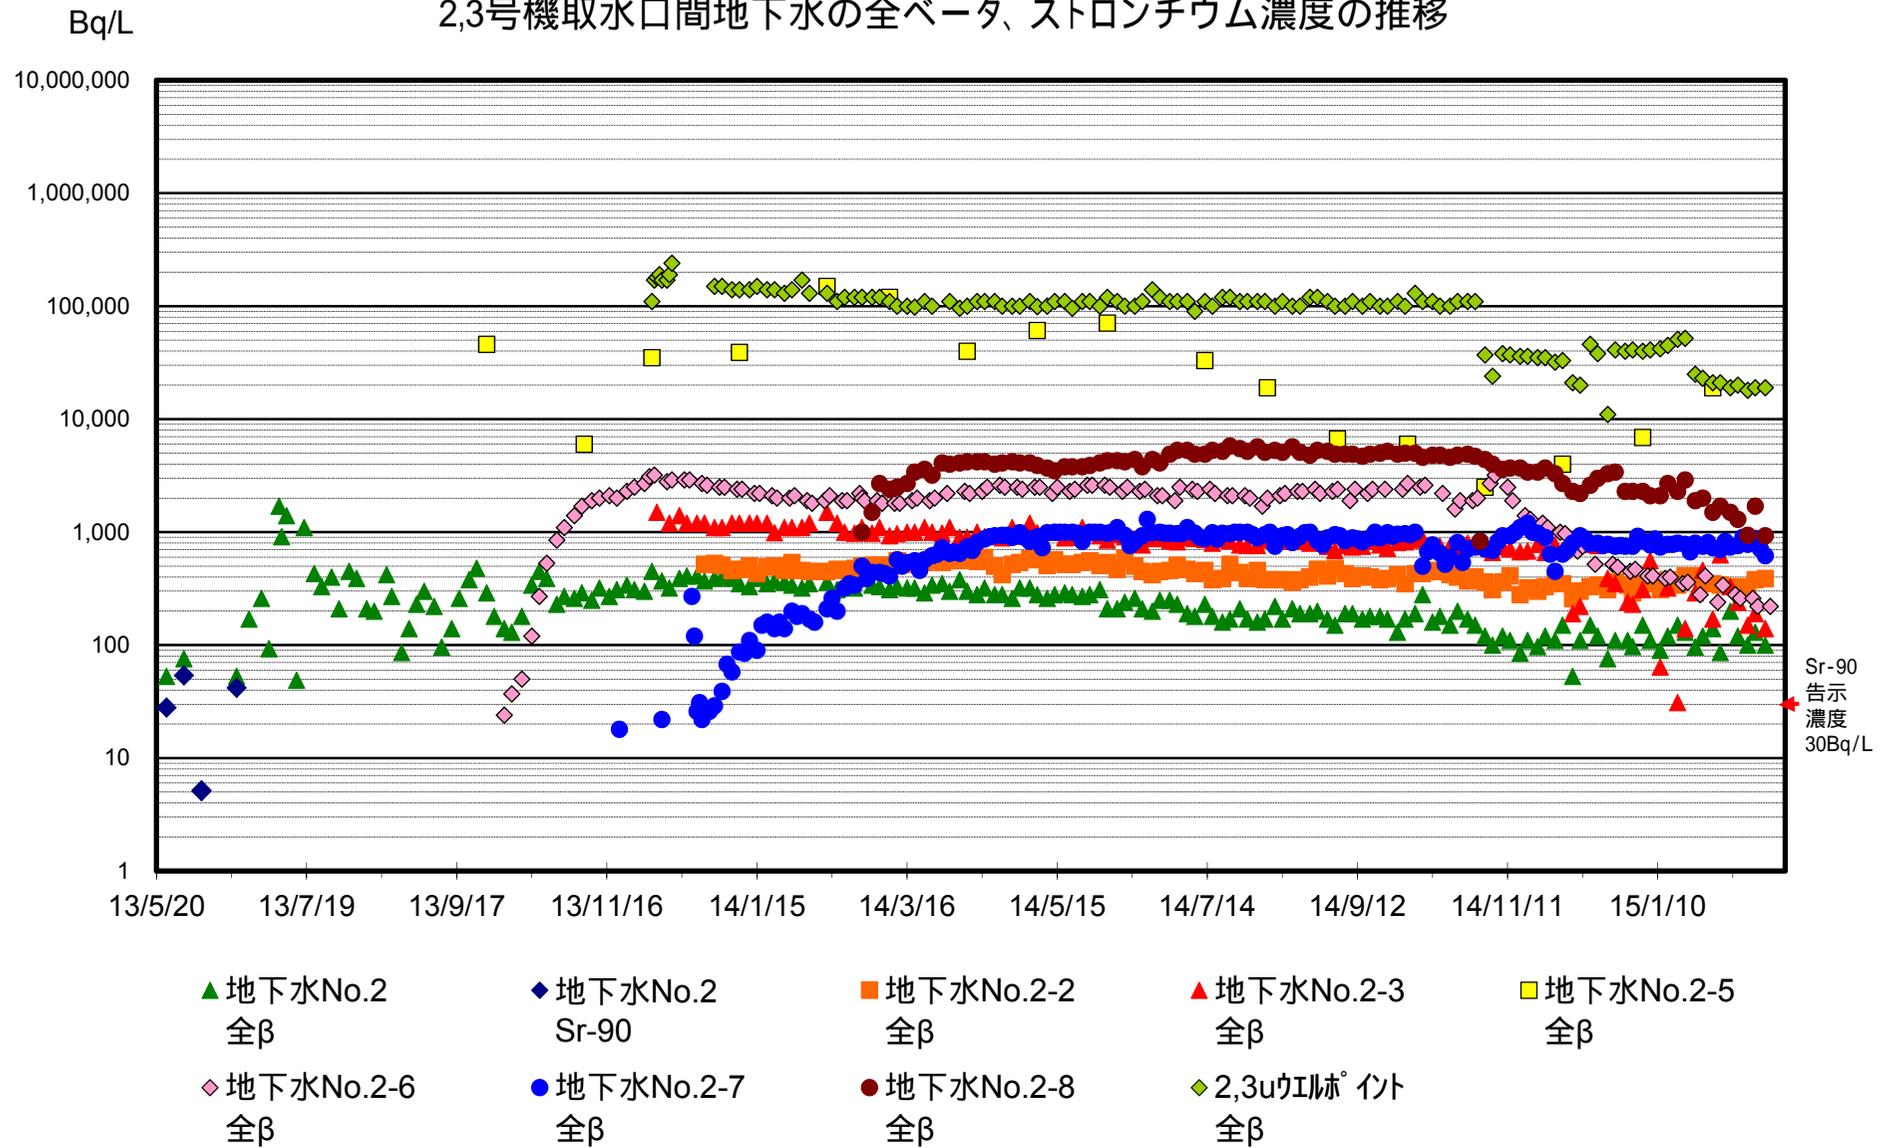
2,3号機取水口間の地下水の濃度推移(2/2)

2,3号機取水口間地下水の全ベータ、ストロンチウム濃度の推移

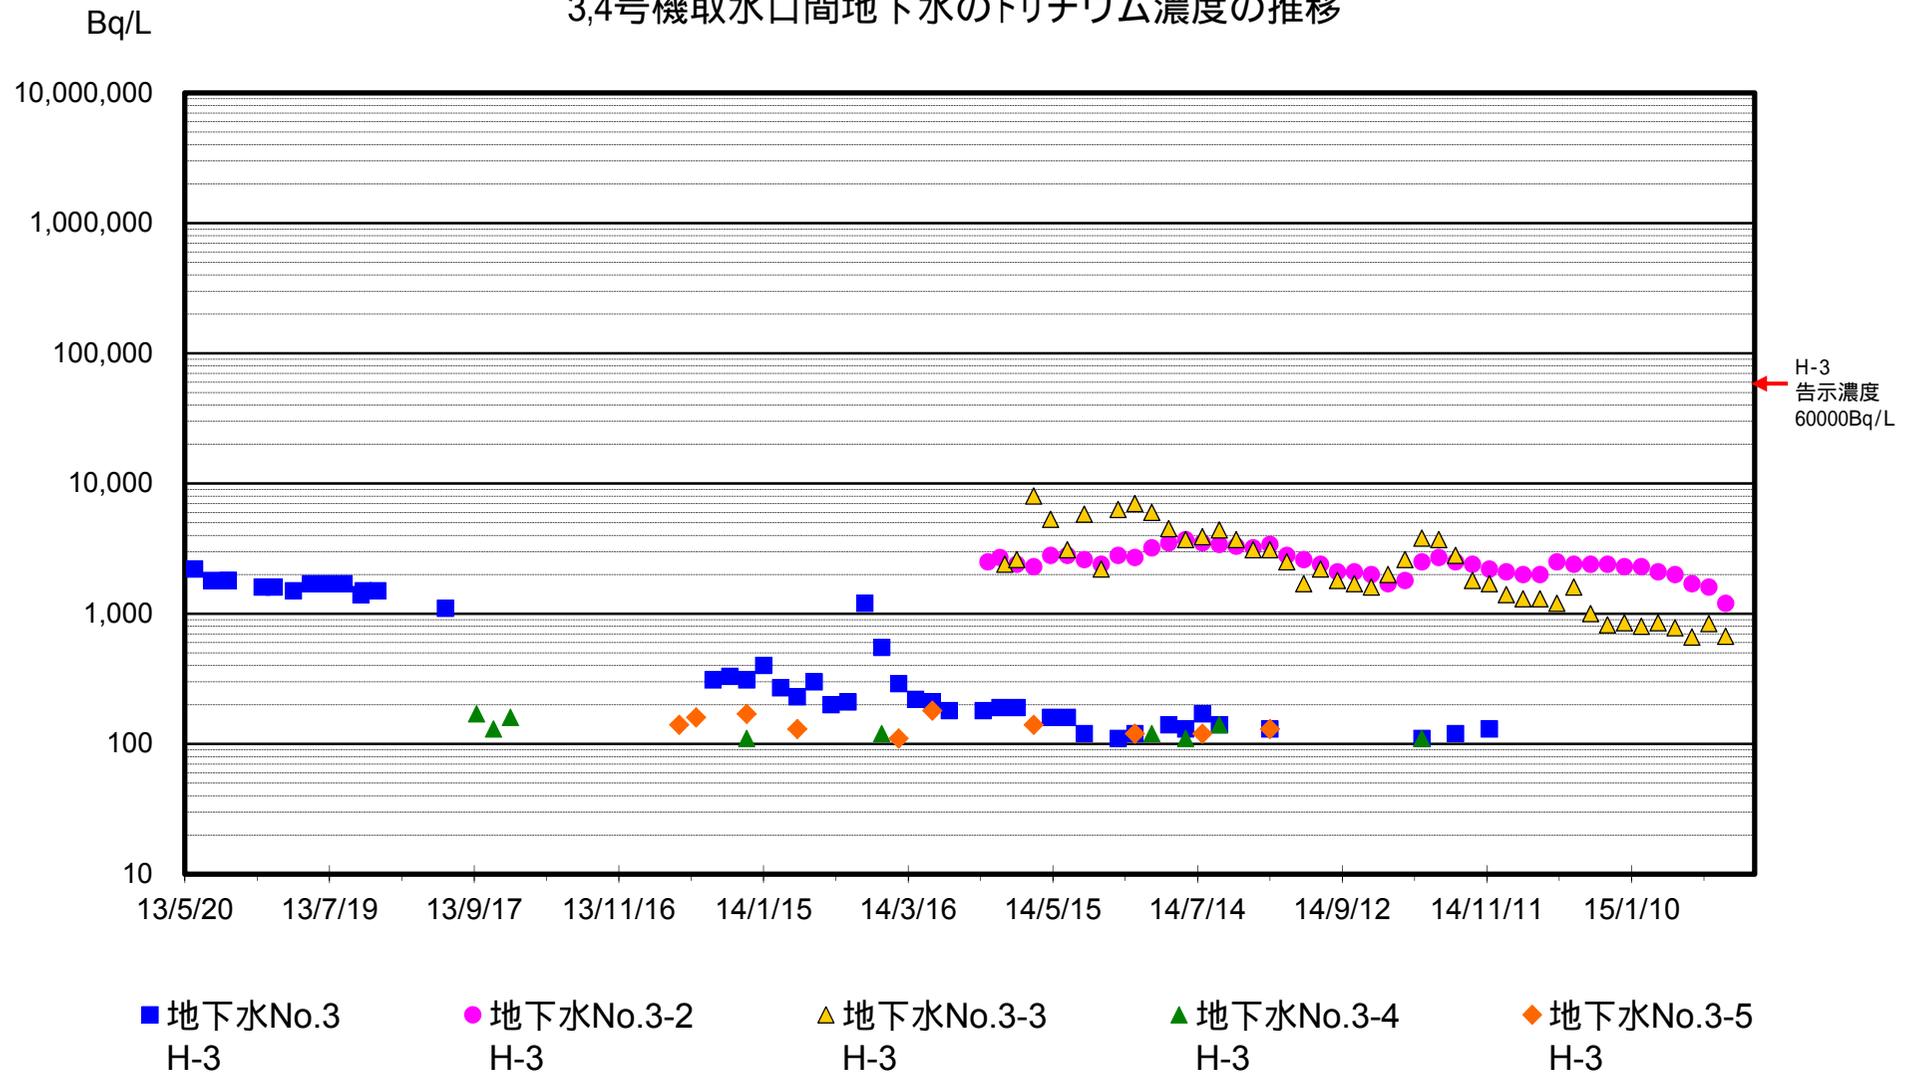
3,4号機取水口間の地下水の濃度推移(1/2)

3,4号機取水口間地下水のトリチウム濃度の推移

各観測孔とも放射性物質濃度は低いレベルで推移。
