タービン建屋東側における
地下水及び海水中の放射性物質濃度の状況について

平成27年2月26日
東京電力株式会社

福島第一原子力発電所 構内側溝排水放射線モニタ警報発生について

2号機原子炉建屋大物搬入口屋上部の溜まり水調査結果

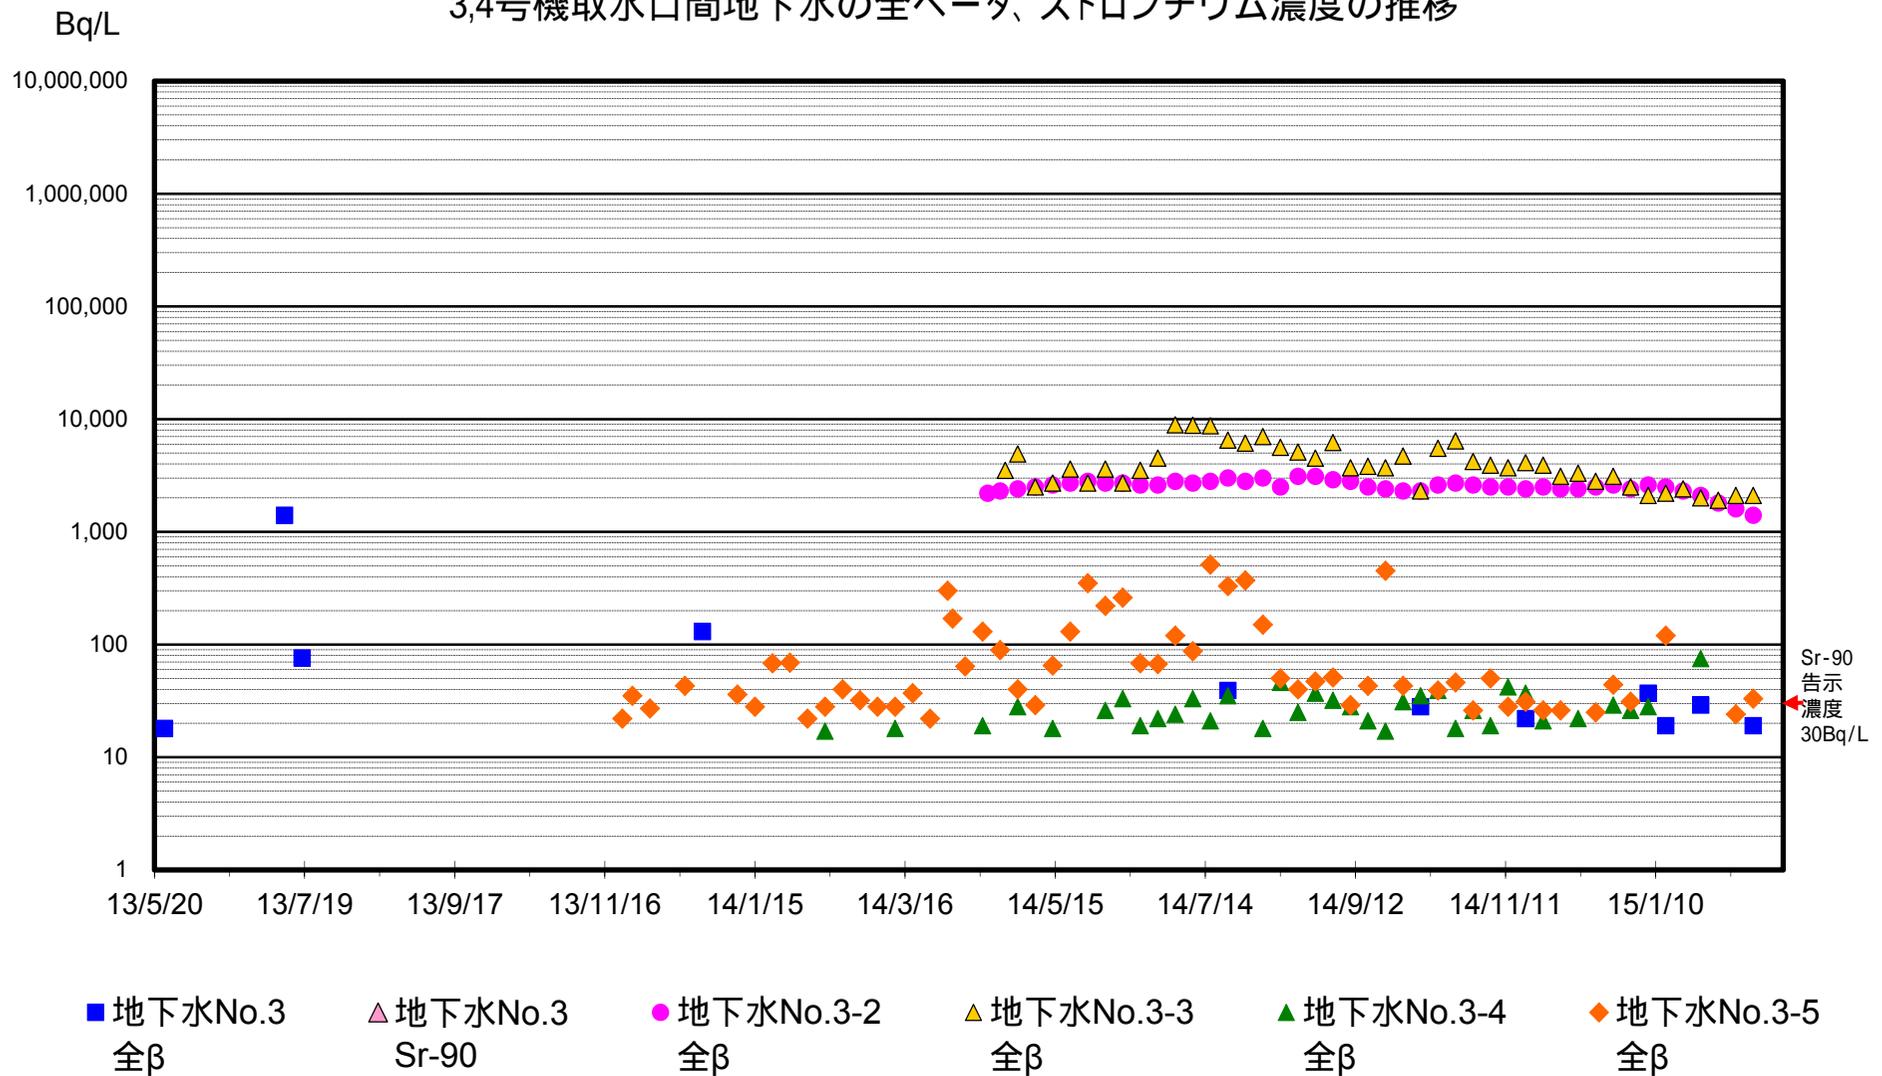
3,4号機取水口間の地下水の濃度推移(2/2)

3,4号機取水口間地下水の全ベータ、ストロンチウム濃度の推移

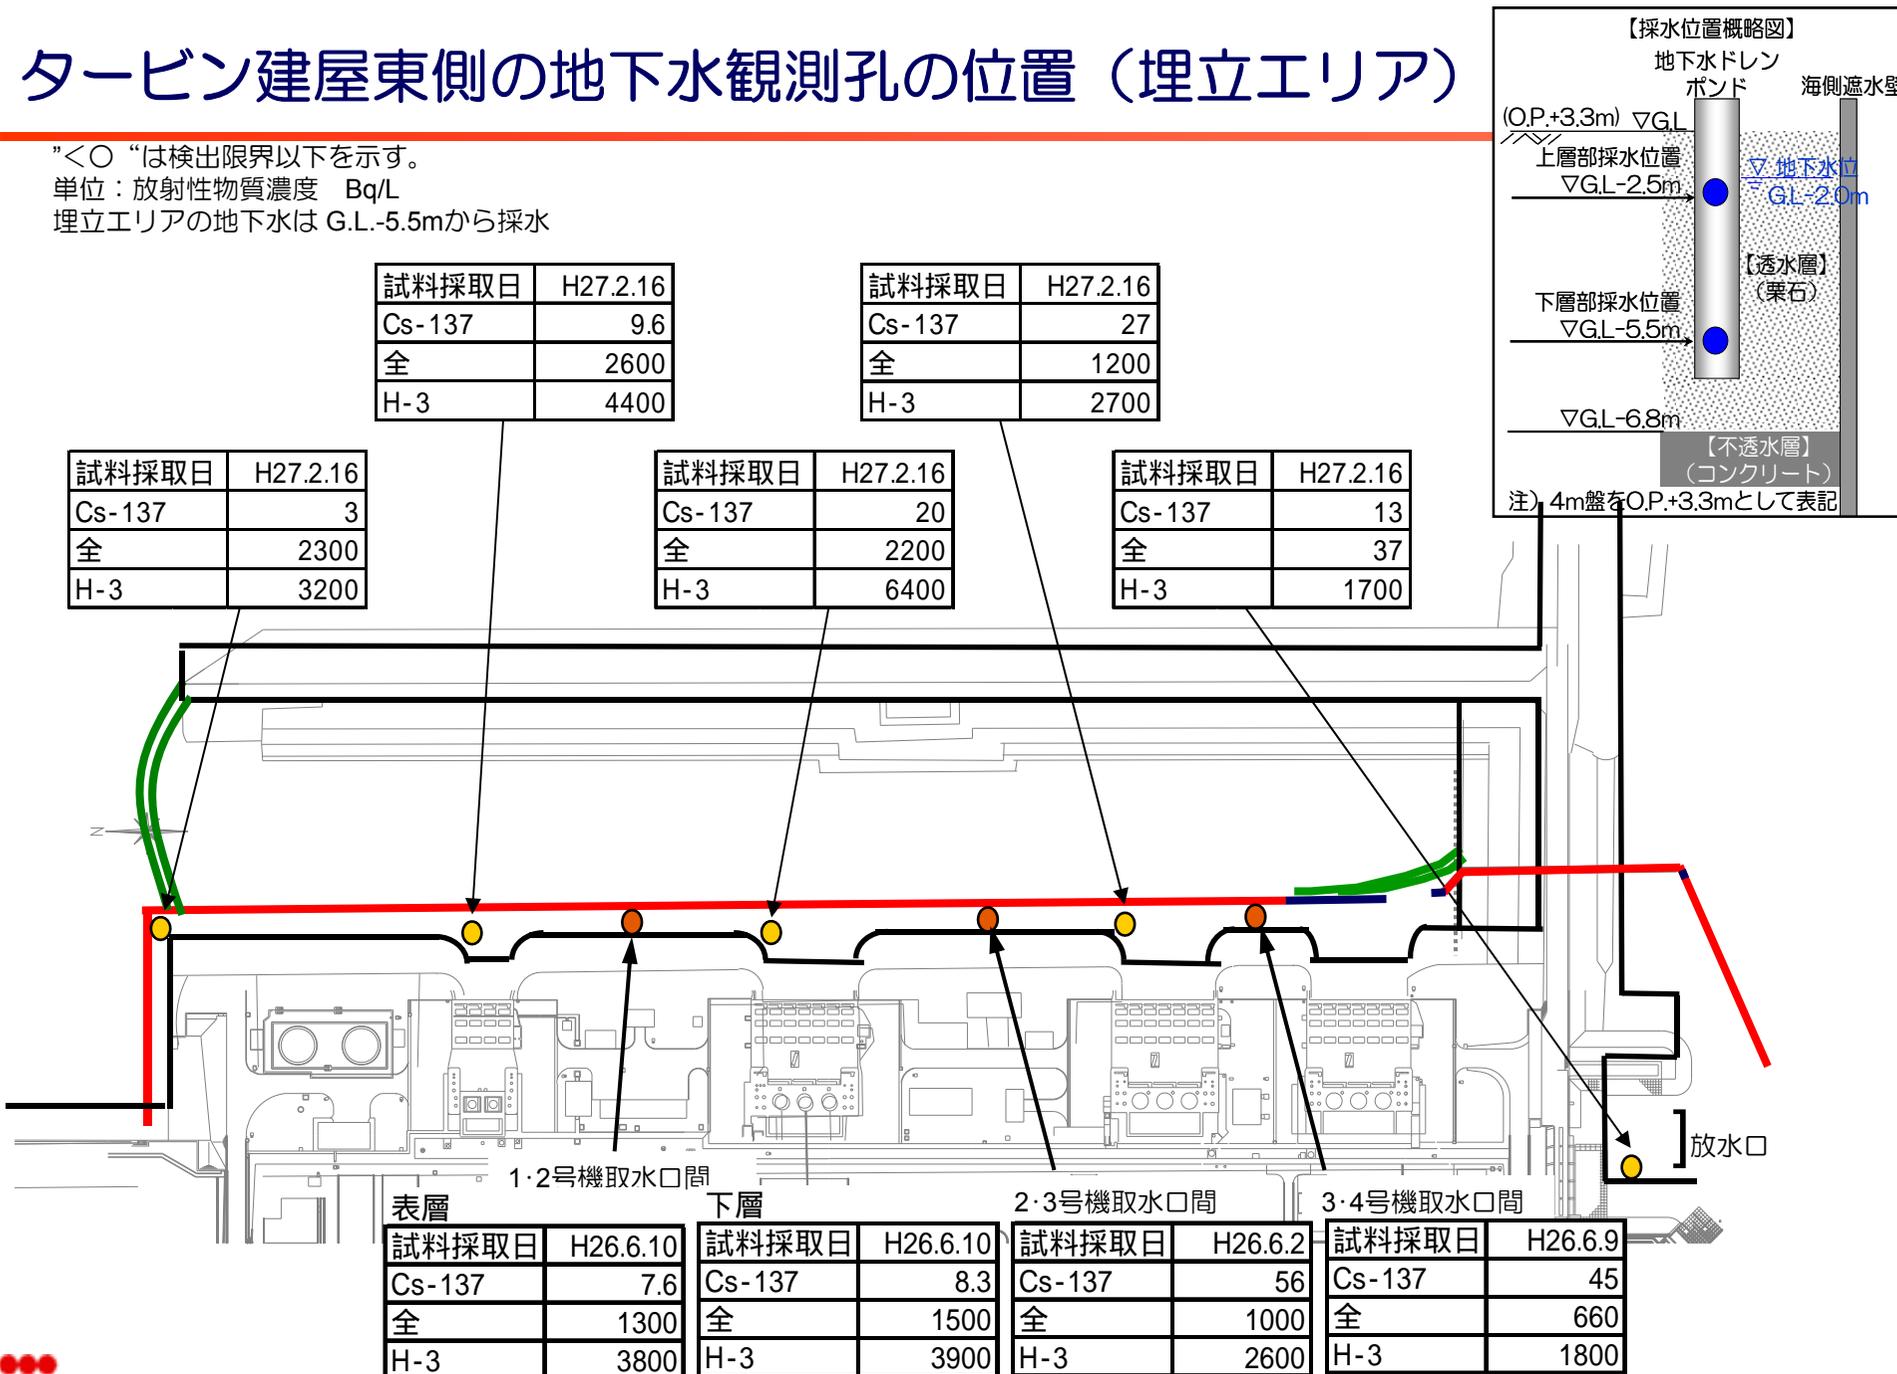
タービン建屋東側の地下水観測孔の位置（埋立エリア）

埋立エリアの地下水は G.L.-5.5mから採水

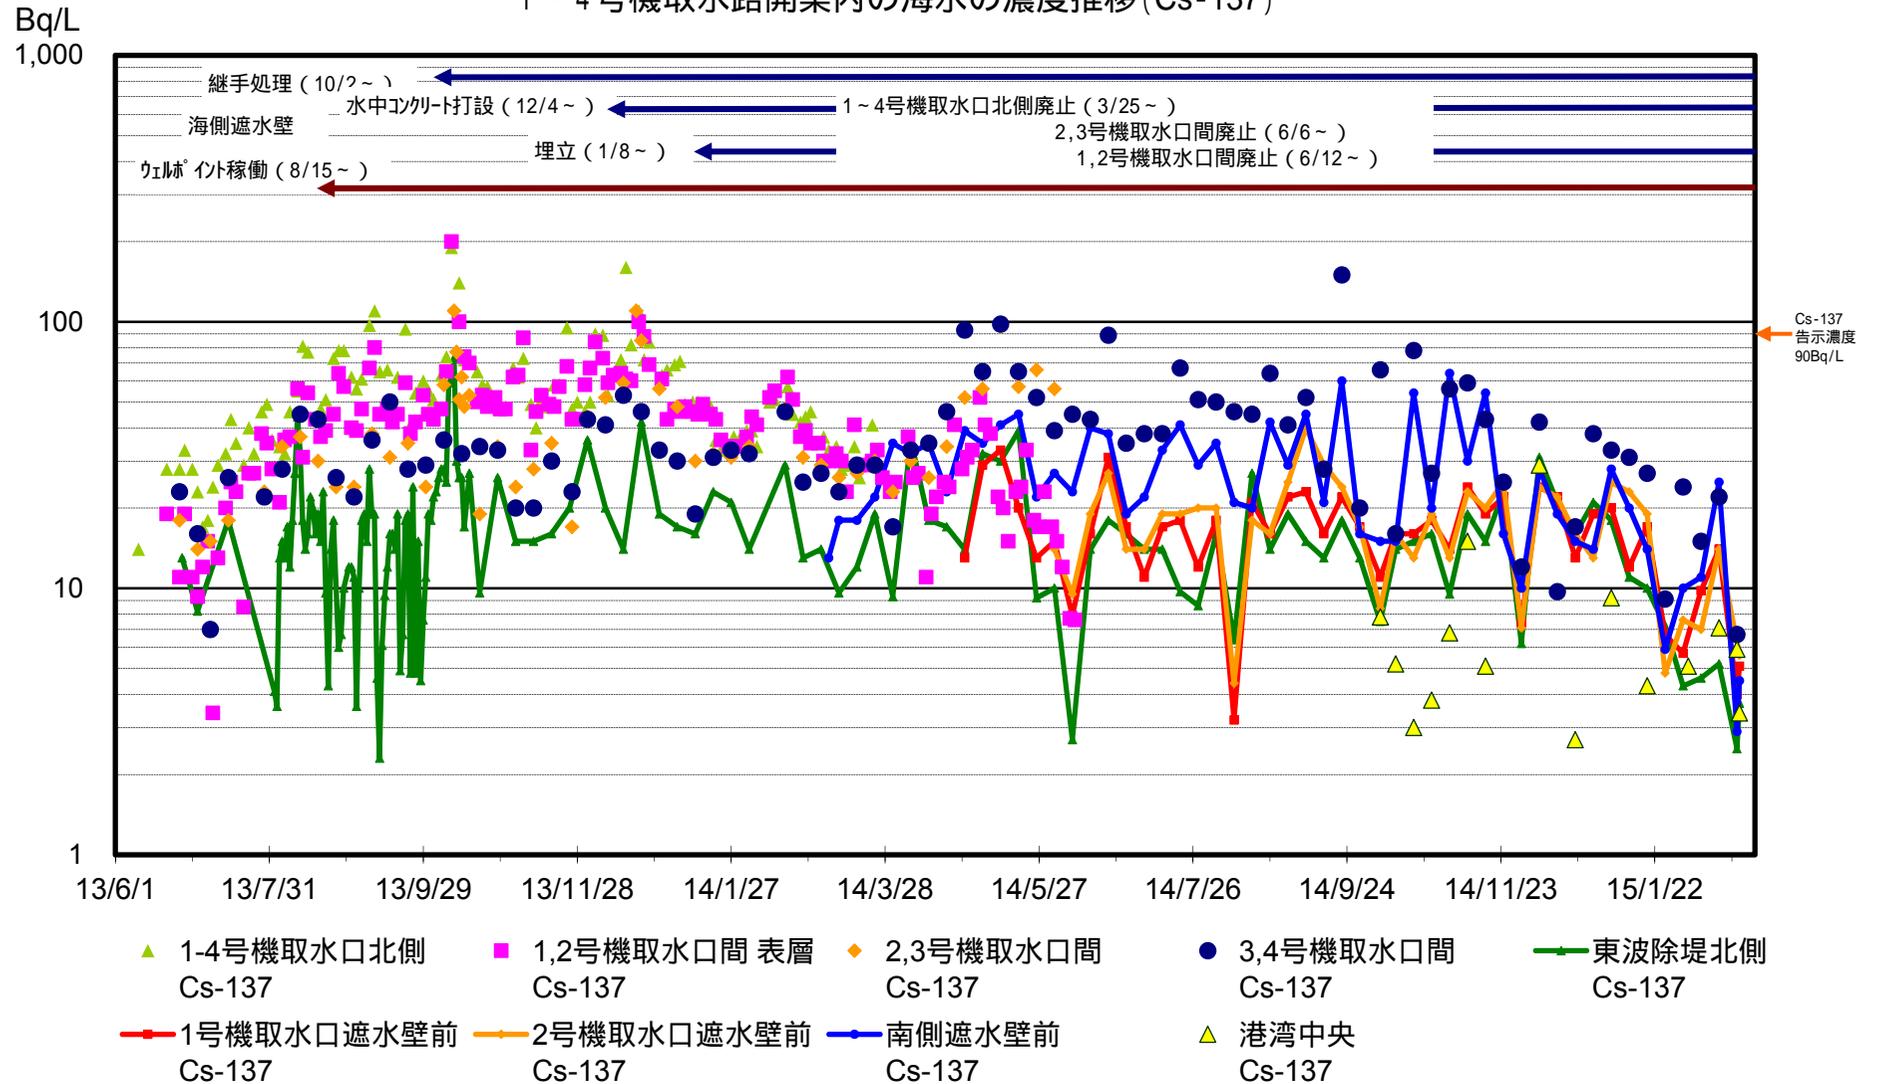
1～4号機取水路開渠内の海水の濃度推移(1/3)

1～4号機取水路開渠内の海水の濃度推移(Cs-137)

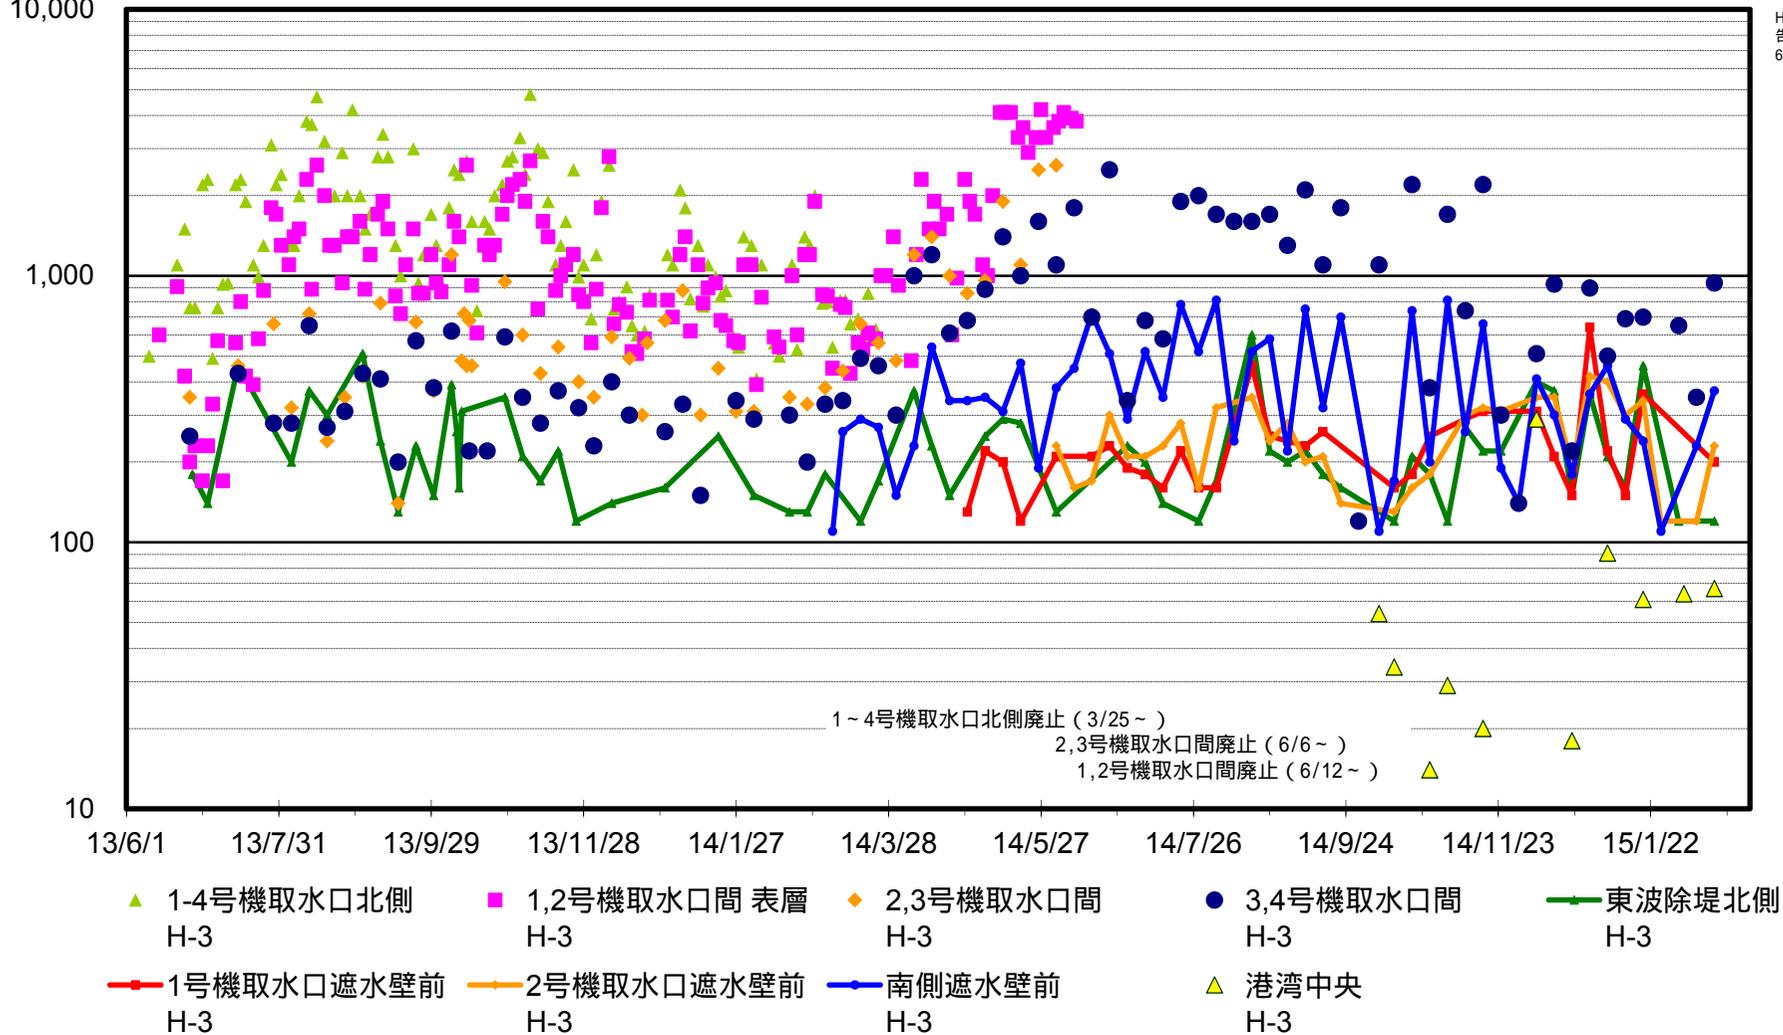
1～4号機取水路開渠内の海水の濃度推移(2/3)

1～4号機取水路開渠内の海水の濃度推移(H-3)

H-3
告示濃度
60000Bq/L

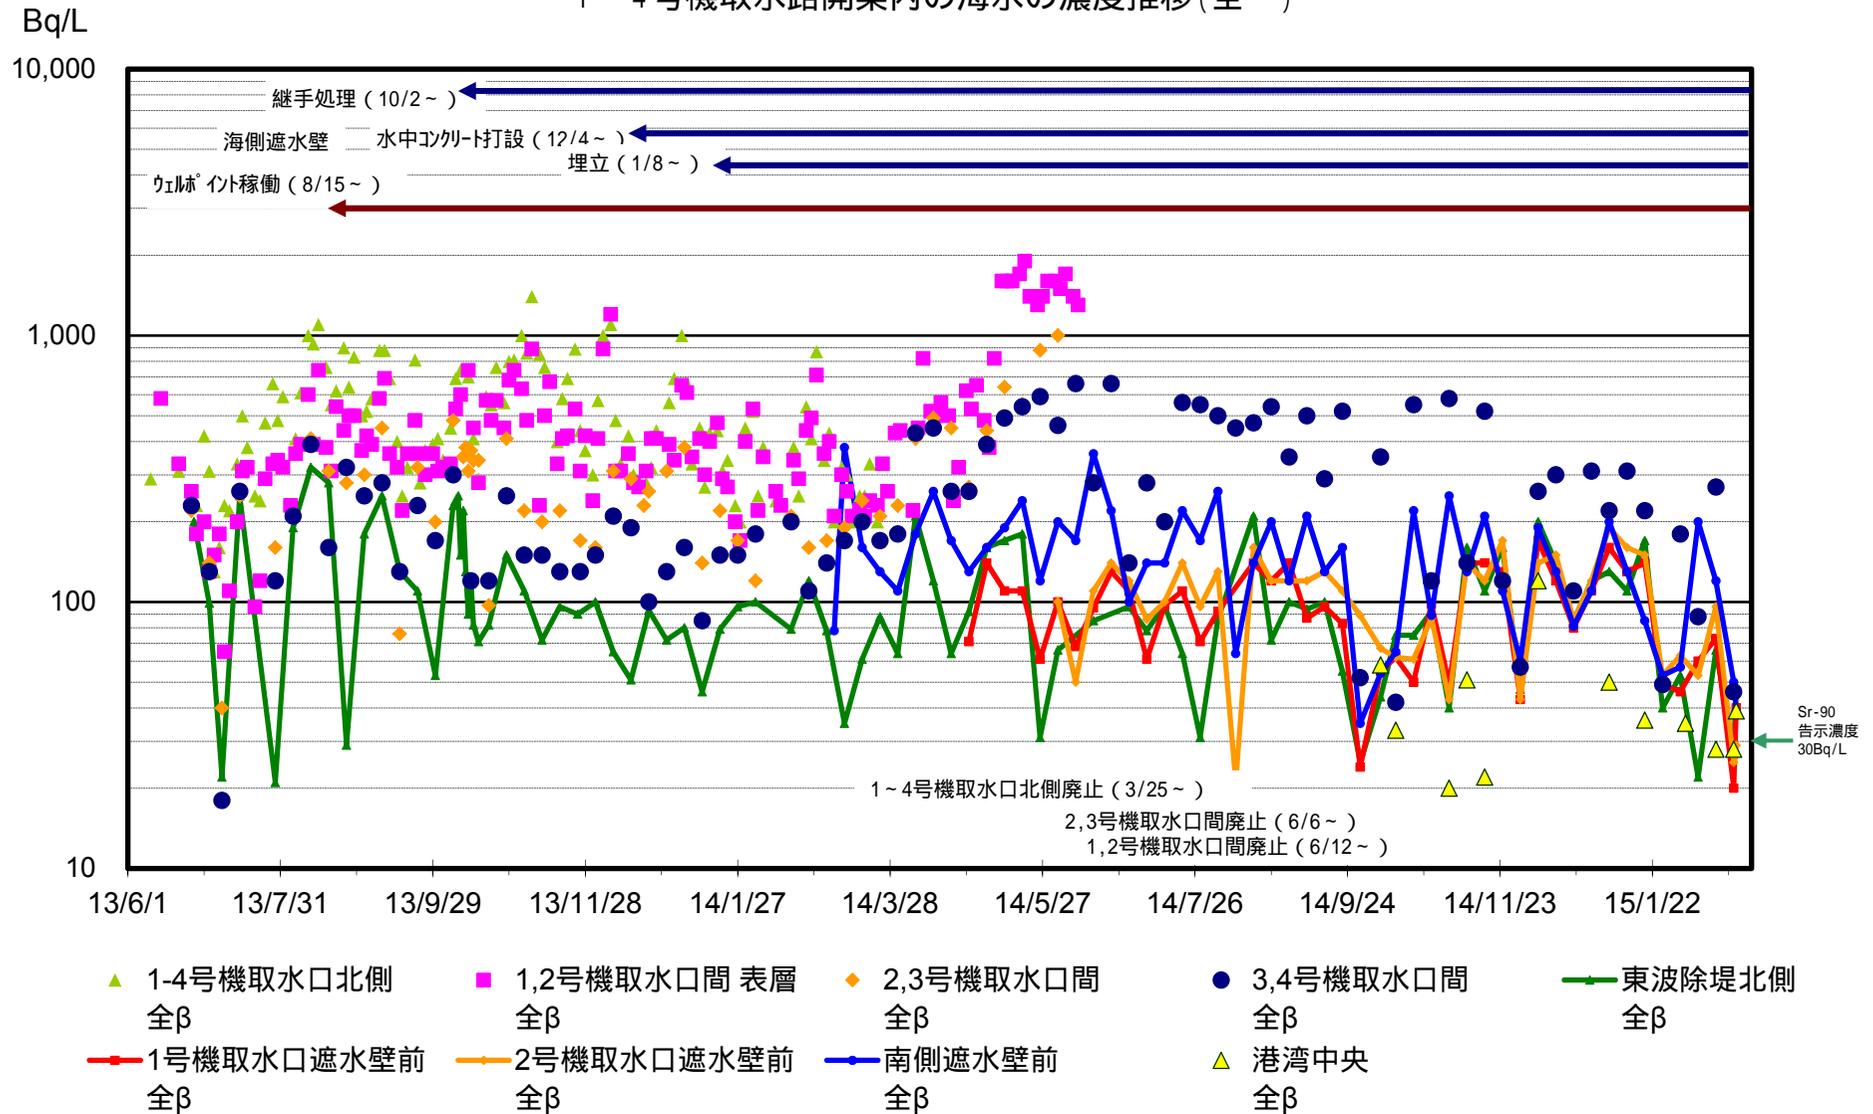
1～4号機取水路開渠内の海水の濃度推移(3/3)

1～4号機取水路開渠内の海水の濃度推移(全)

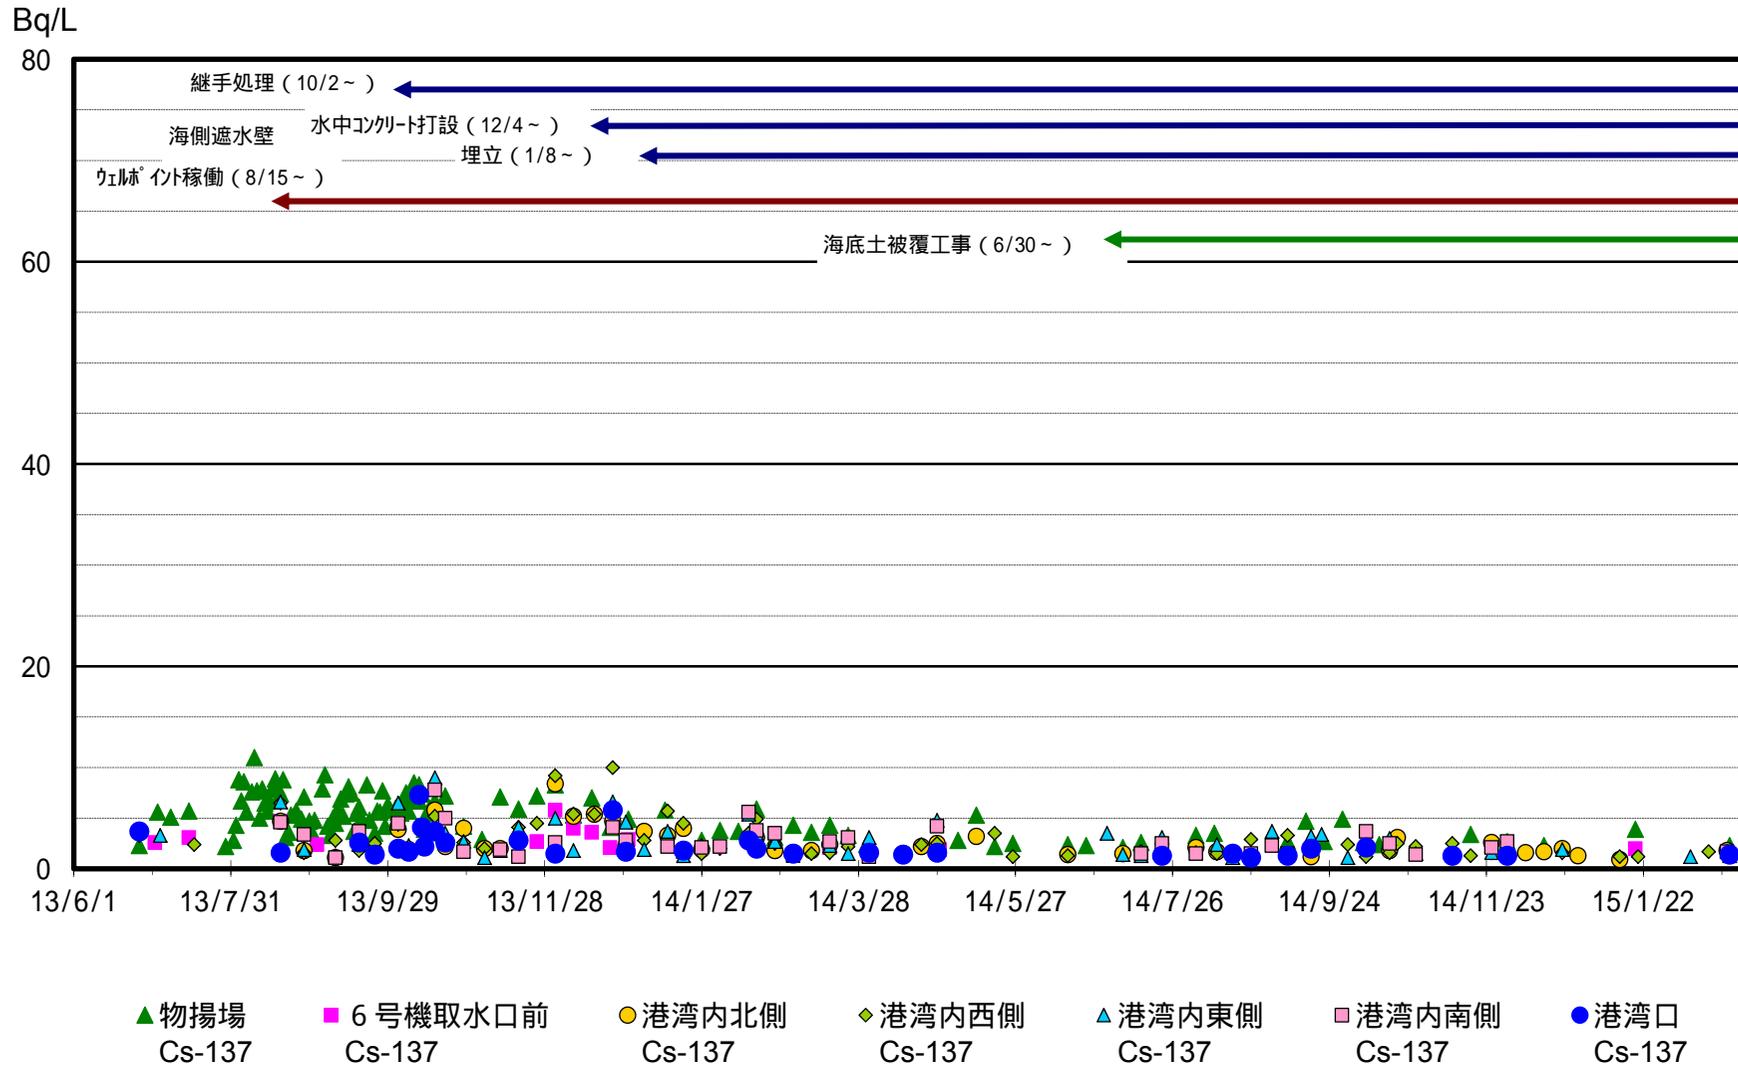
港湾内の海水の濃度推移(1/3)

港湾内の海水の濃度推移(Cs-137)

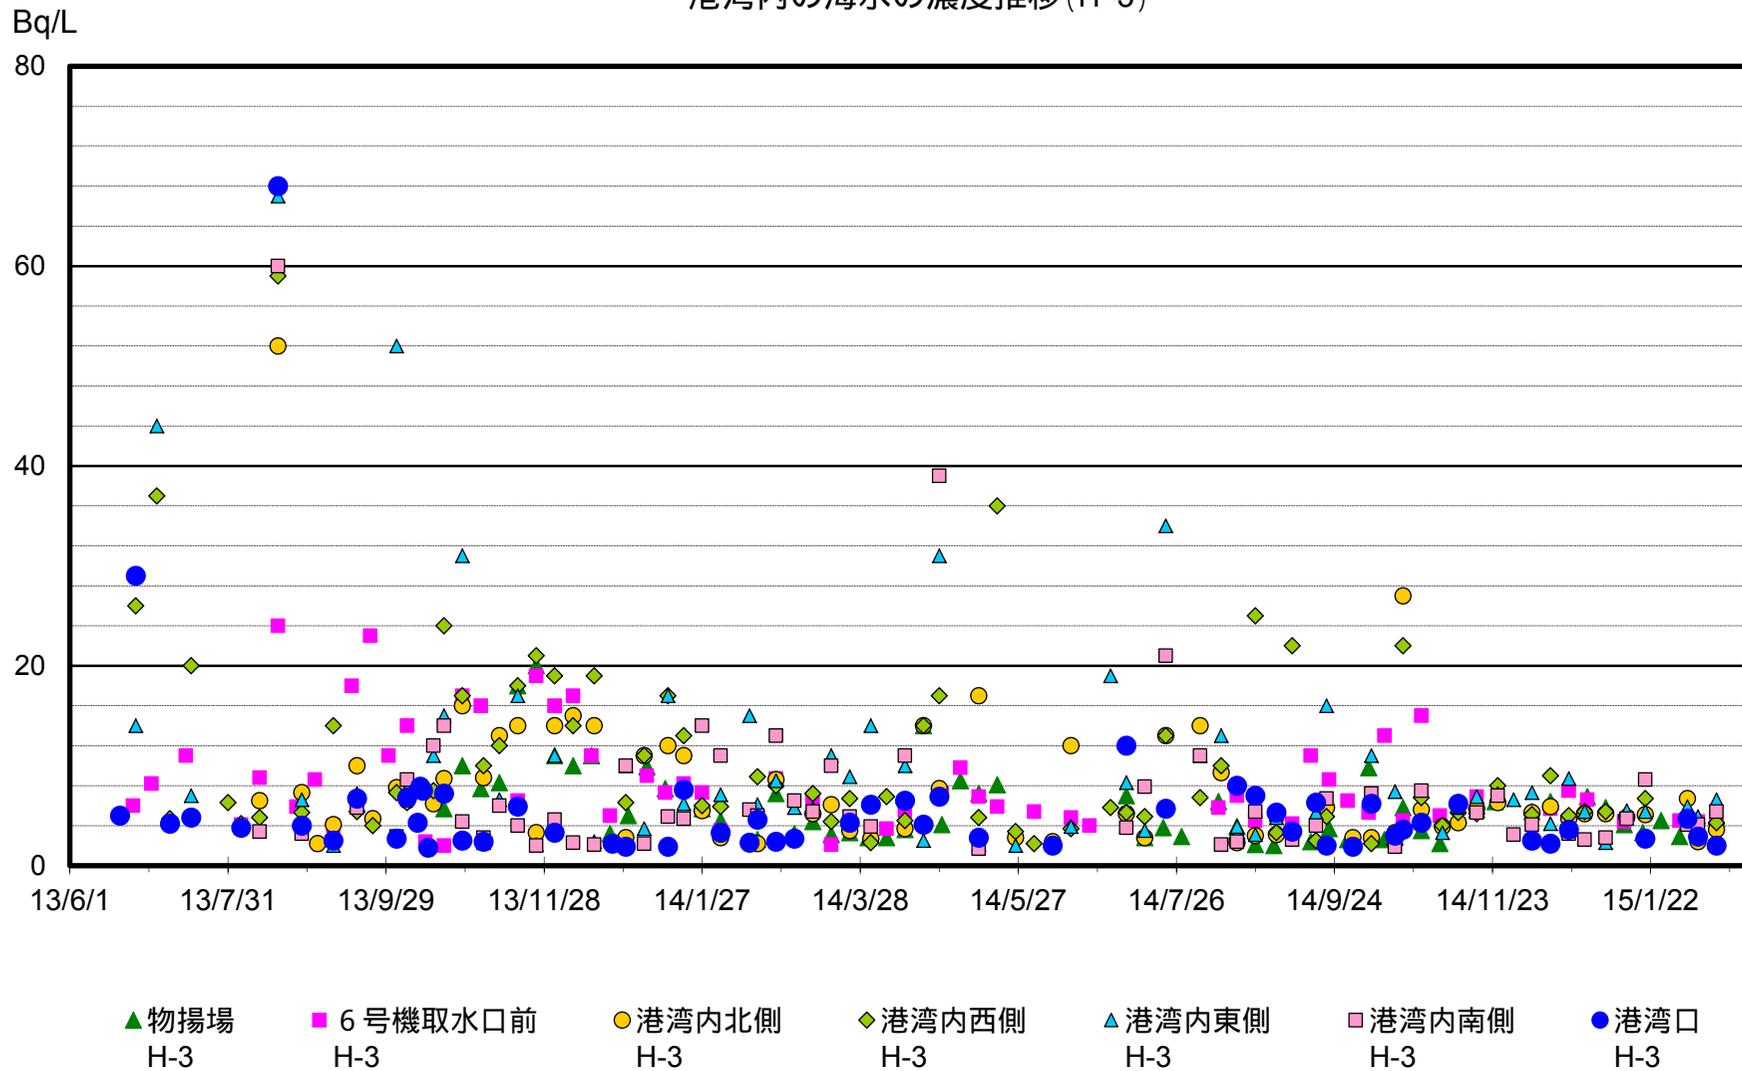
港湾内の海水の濃度推移(2/3)

港湾内の海水の濃度推移(H-3)

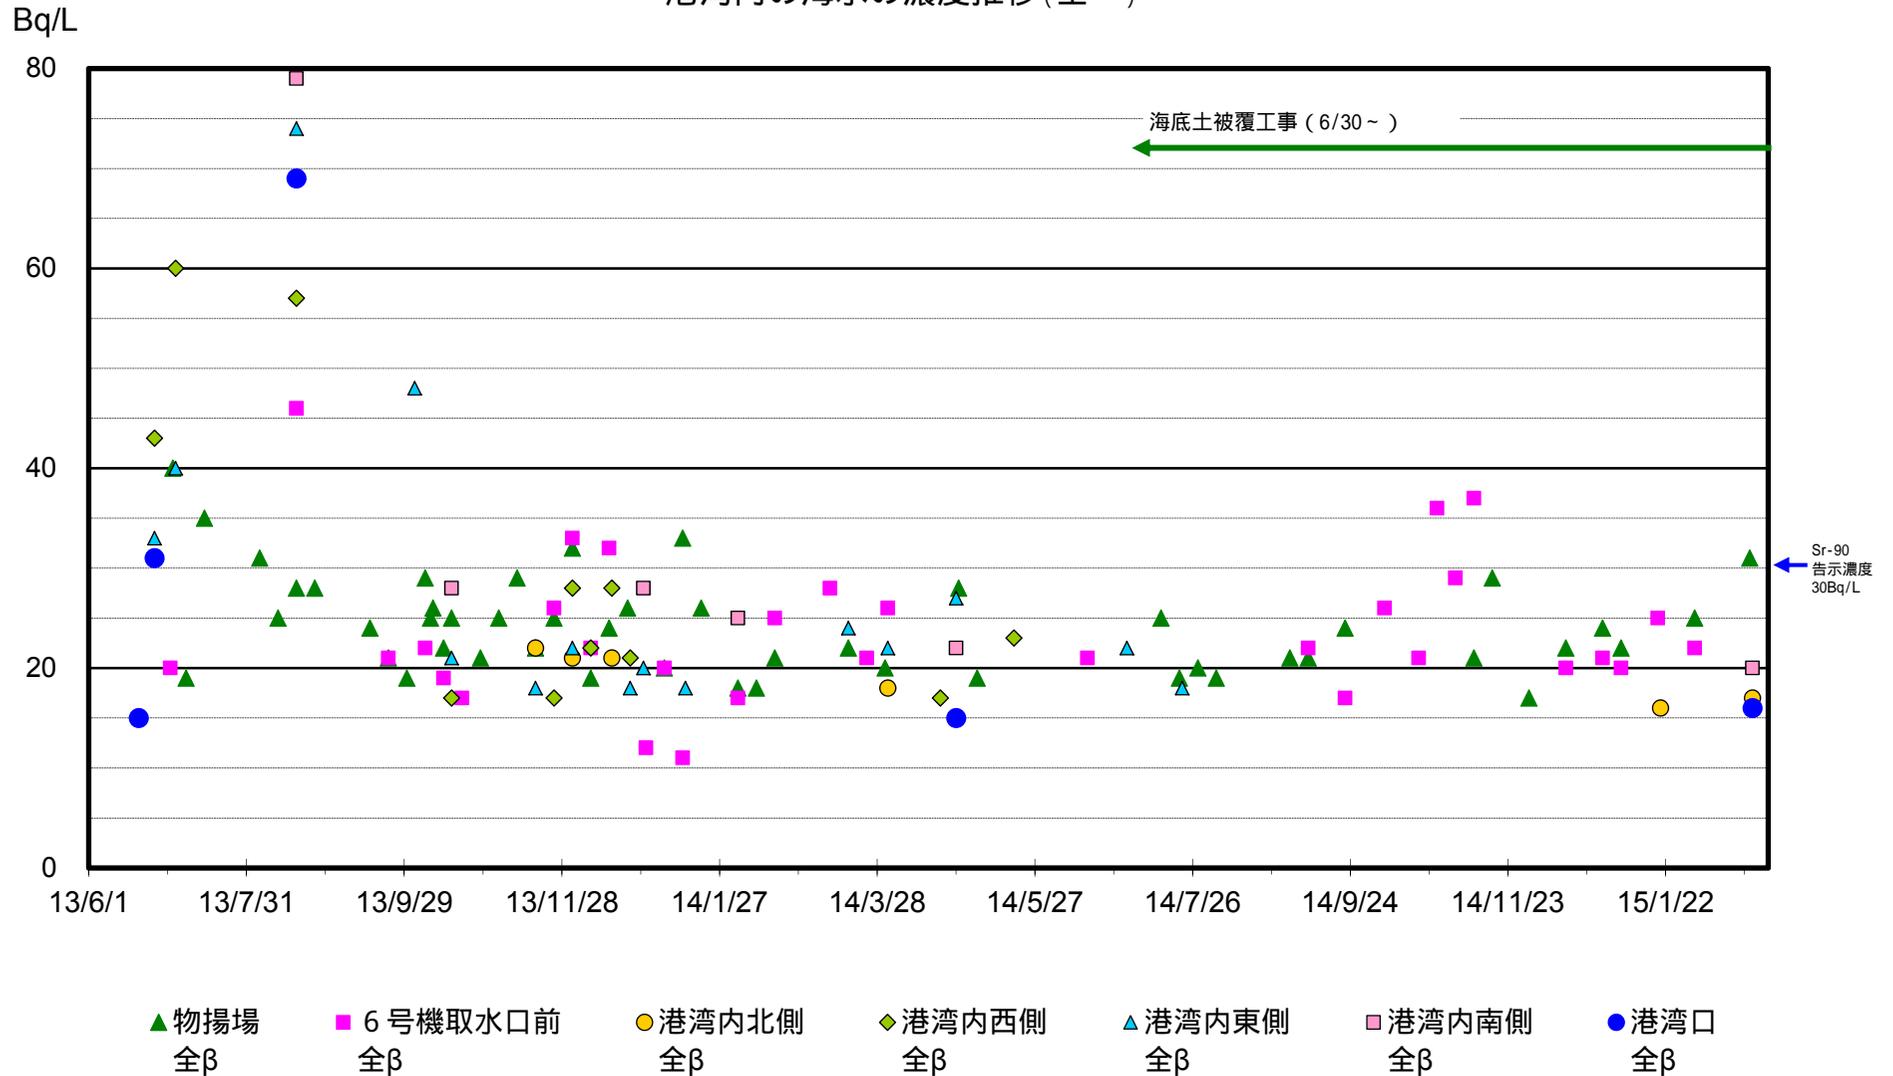
港湾内の海水の濃度推移(3/3)

港湾内の海水の濃度推移(全)

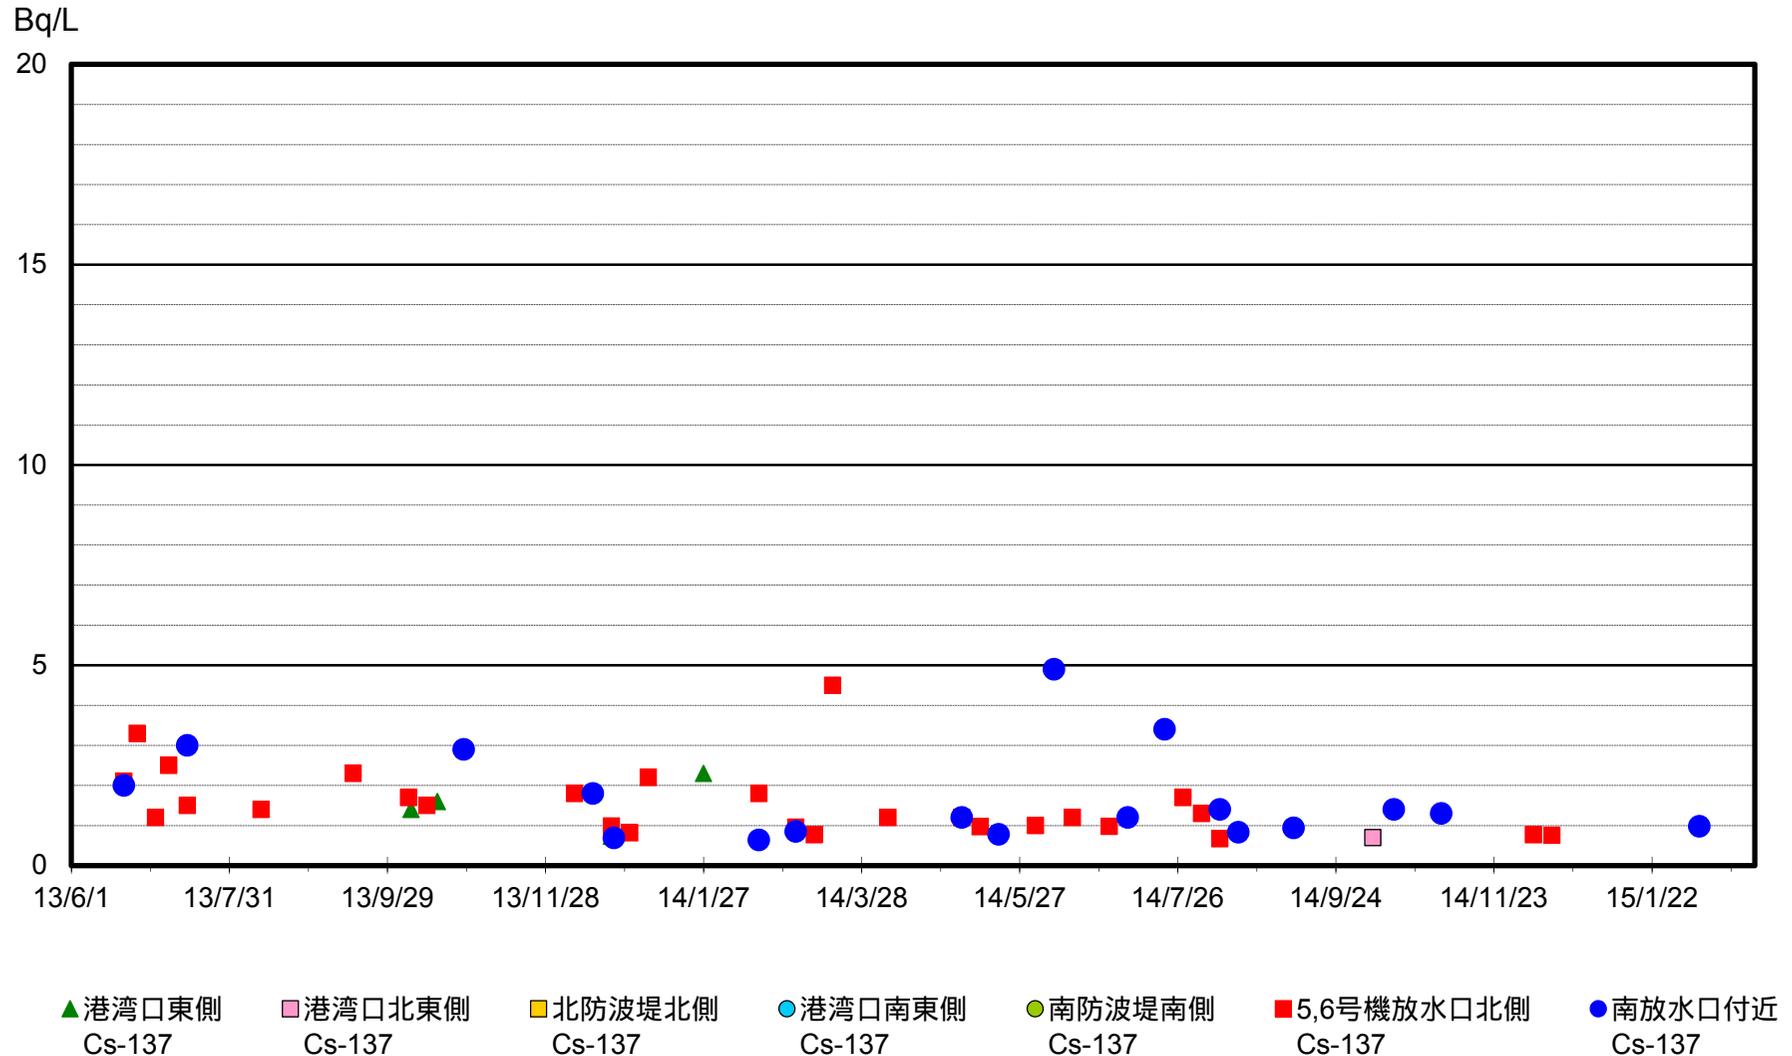
港湾外の海水の濃度推移(1/3)

港湾外の海水の濃度推移 (Cs-137)

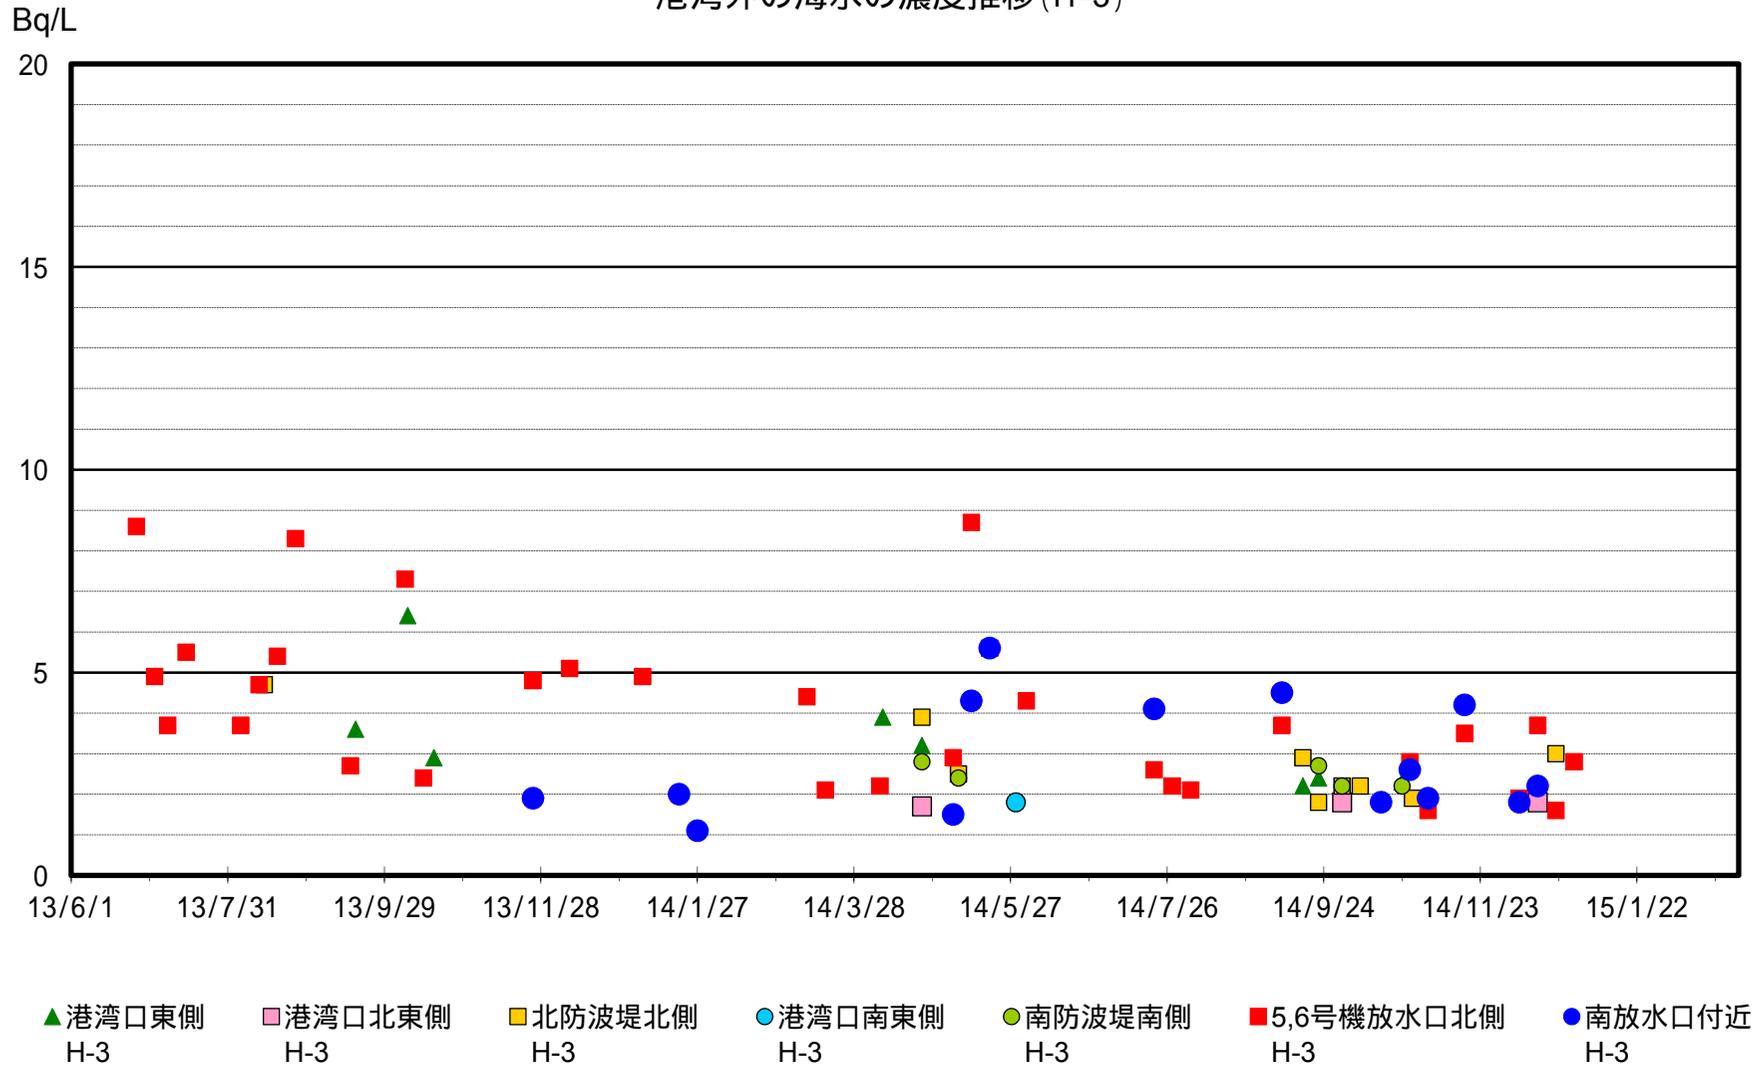
港湾外の海水の濃度推移(2/3)

港湾外の海水の濃度推移(H-3)

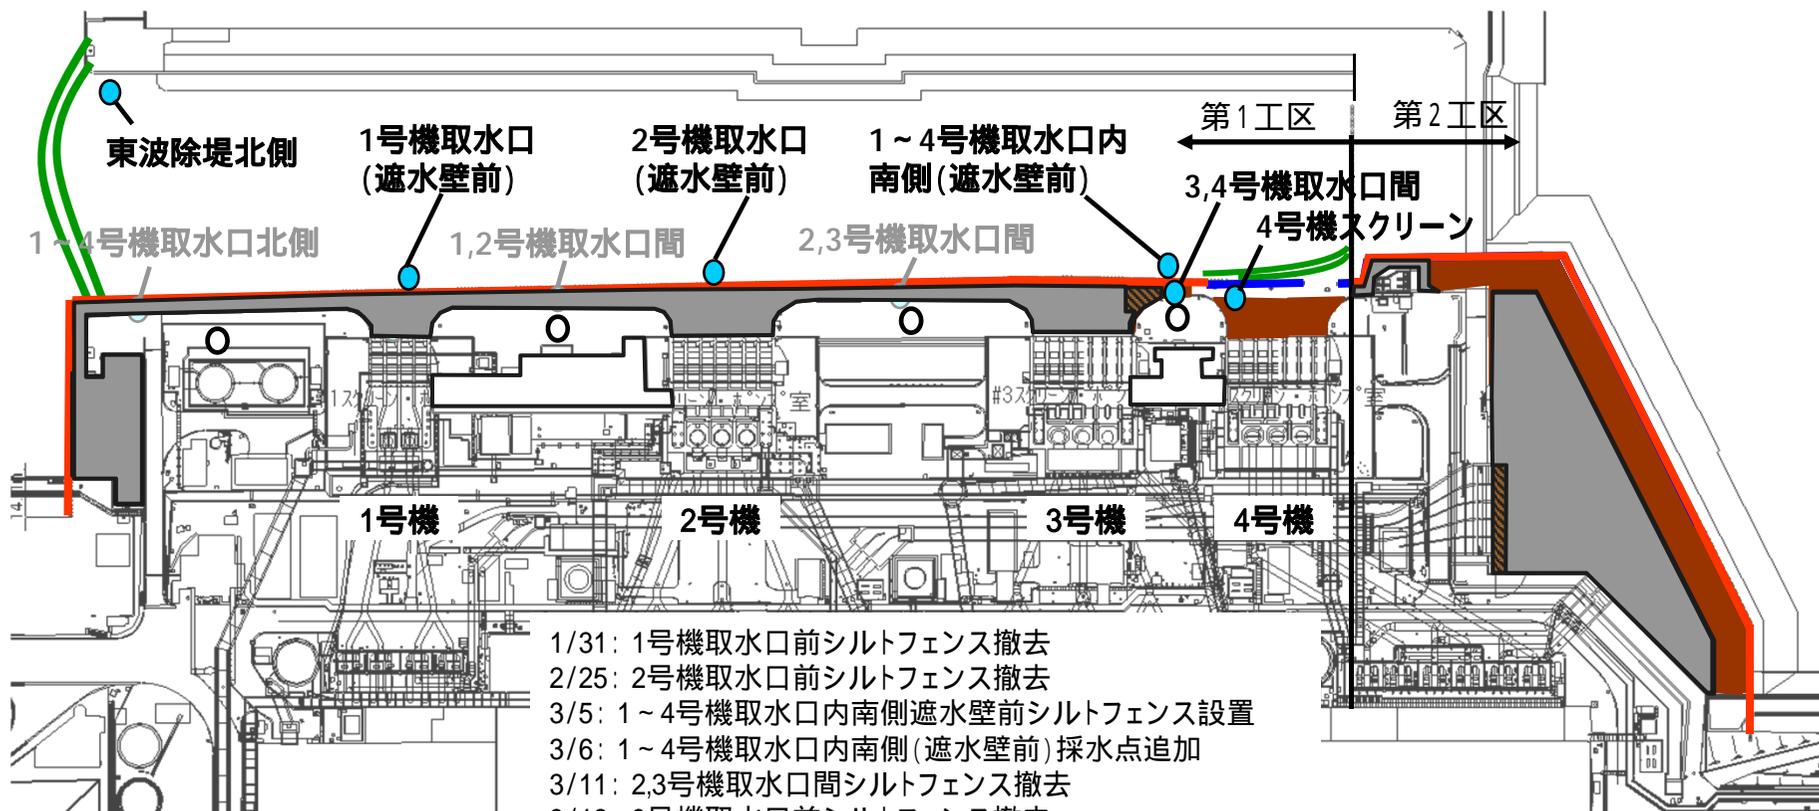
海側遮水壁設置工事の進捗と海水採取点の見直し

- 1/31: 1号機取水口前シルトフェンス撤去
- 2/25: 2号機取水口前シルトフェンス撤去
- 3/5: 1~4号機取水口内南側遮水壁前シルトフェンス設置
- 3/6: 1~4号機取水口内南側(遮水壁前)採水点追加
- 3/11: 2,3号機取水口間シルトフェンス撤去
- 3/12: 3号機取水口前シルトフェンス撤去
- 3/25: 1~4号機取水口北側採取点廃止
- 3/27: 1号機取水口前シルトフェンス内側採取点廃止
- 4/19: 2号機取水口前シルトフェンス内側採取点廃止
- 4/28: 1号機取水口(遮水壁前)採水点追加
- 5/18: 3号機取水口前シルトフェンス内側採取点廃止
- 6/2: 2号機取水口(遮水壁前)採水点追加
- 6/6: 2,3号機取水口間採取点廃止
- 6/12: 1,2号機取水口間採取点廃止
- 6/23: 4号機取水口前シルトフェンス撤去
