タービン建屋東側における
地下水及び海水中の放射性物質濃度の状況について

平成27年2月26日
東京電力株式会社

福島第一原子力発電所 構内側溝排水放射線モニタ警報発生について

2号機原子炉建屋大物搬入口屋上部の溜まり水調査結果

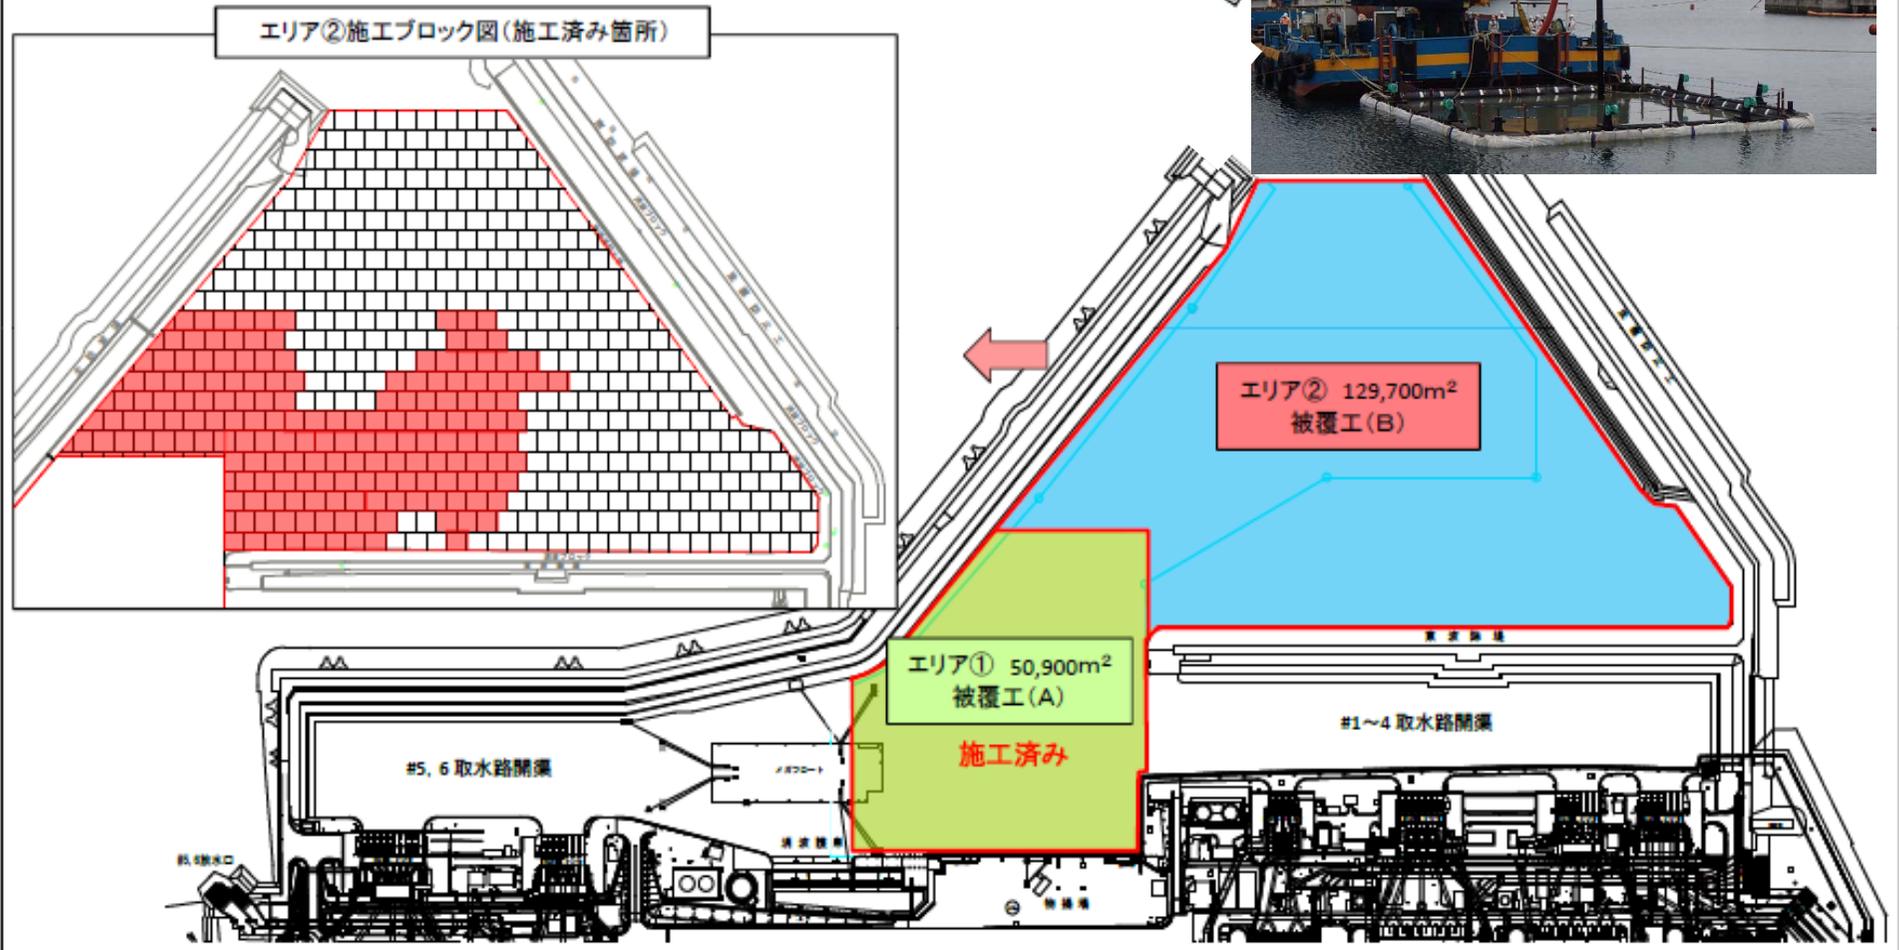
港湾内海底土被覆工事進捗状況

2月24日現在：約53.0%

施工エリア	施工完了面積(m ²)	施工面積(m ²)
エリア① 被覆工(A)	50,900 (100.0%)	50,900
エリア② 被覆工(B)	44,800 (34.5%)	129,700
合計	95,700 (53.0%)	180,600

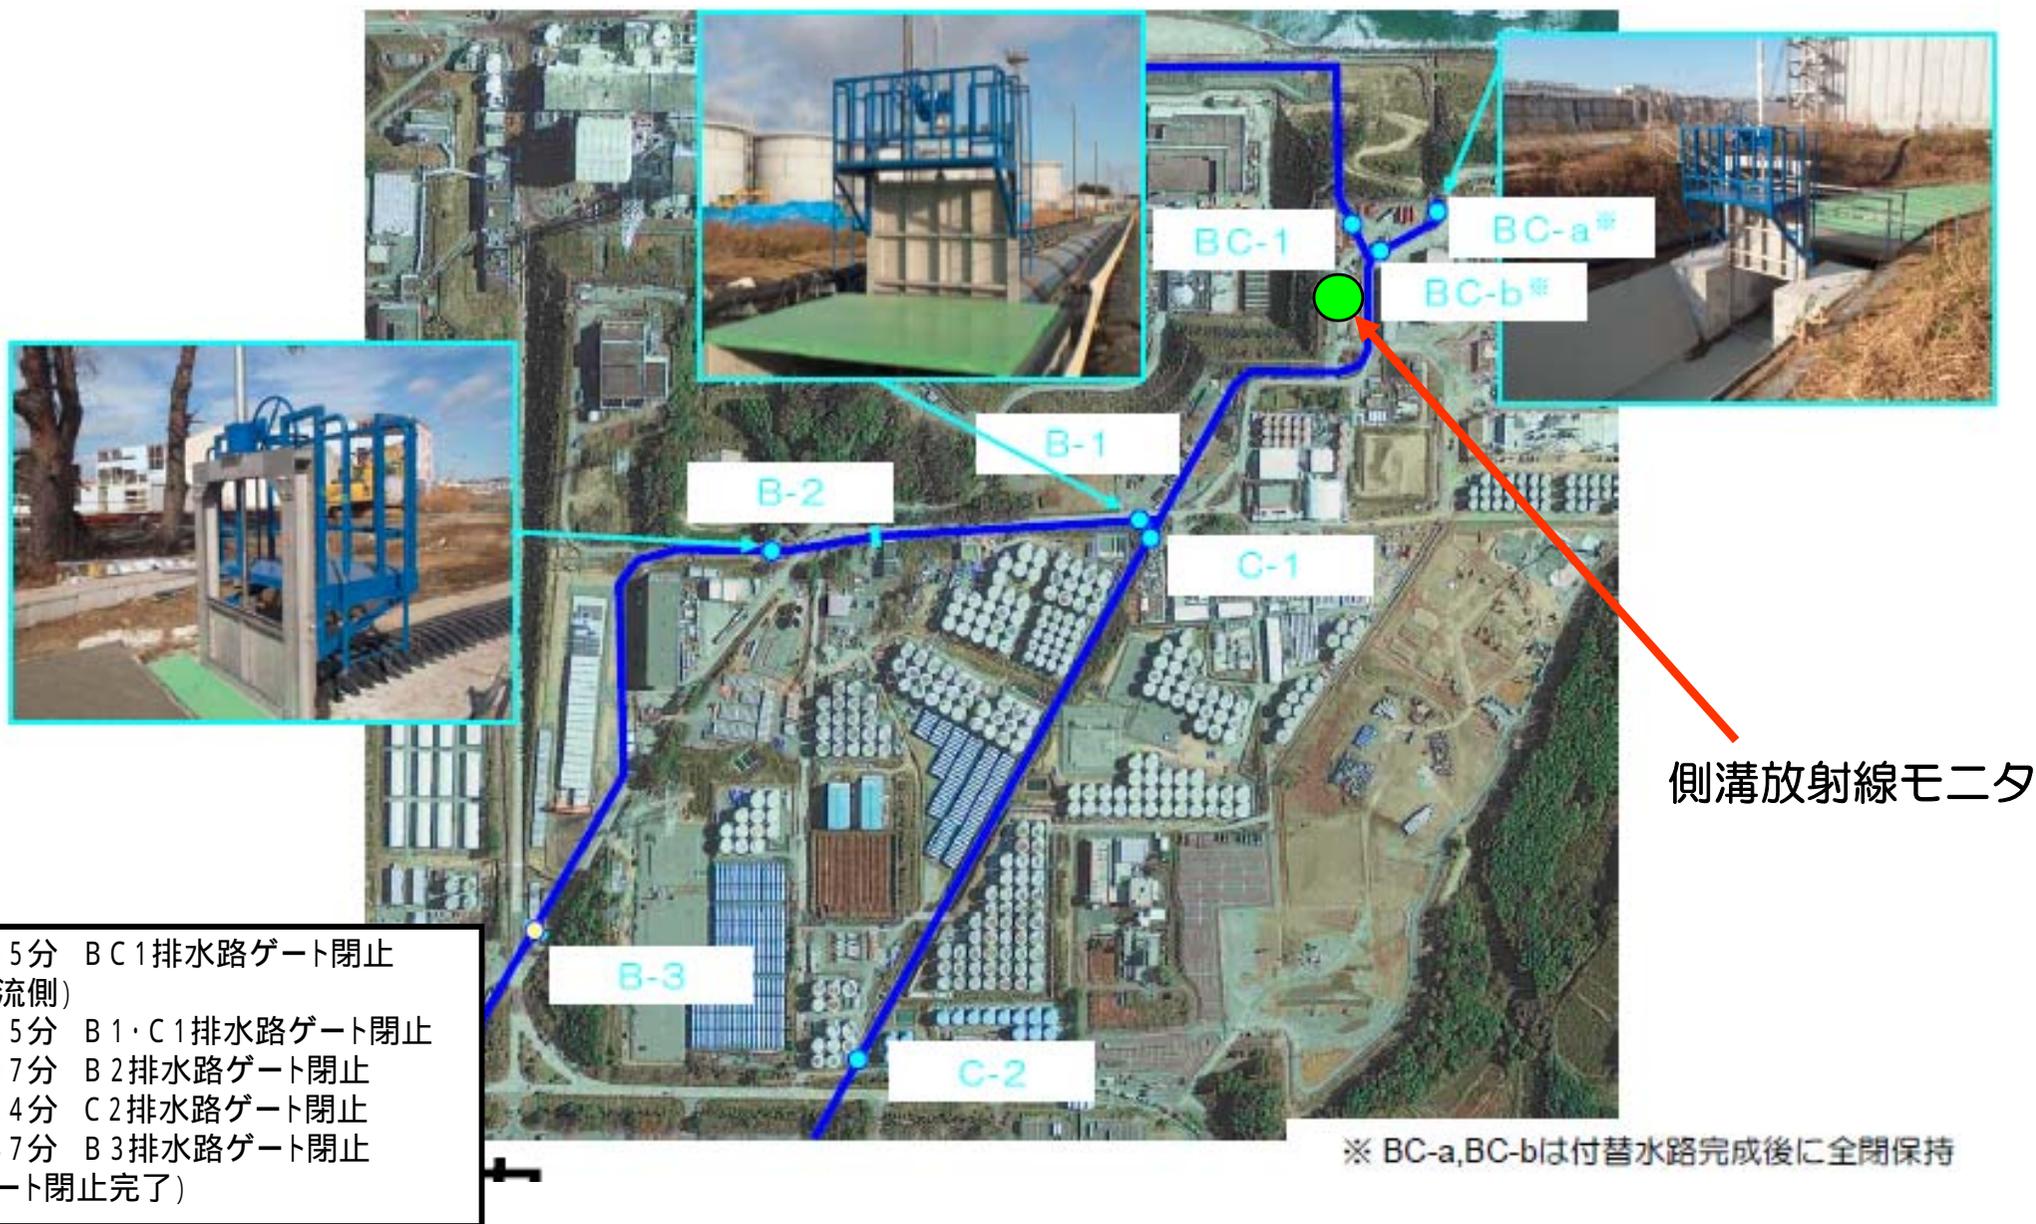
2. 側溝放射線モニタ設置及び閉止ゲート設置場所

平成27年2月22日、構内側溝放射線モニタにて警報が発生。
(当該放射線モニタは、汚染水貯蔵タンク等から漏えいした汚染水の排水路への流入検知を目的として設置)

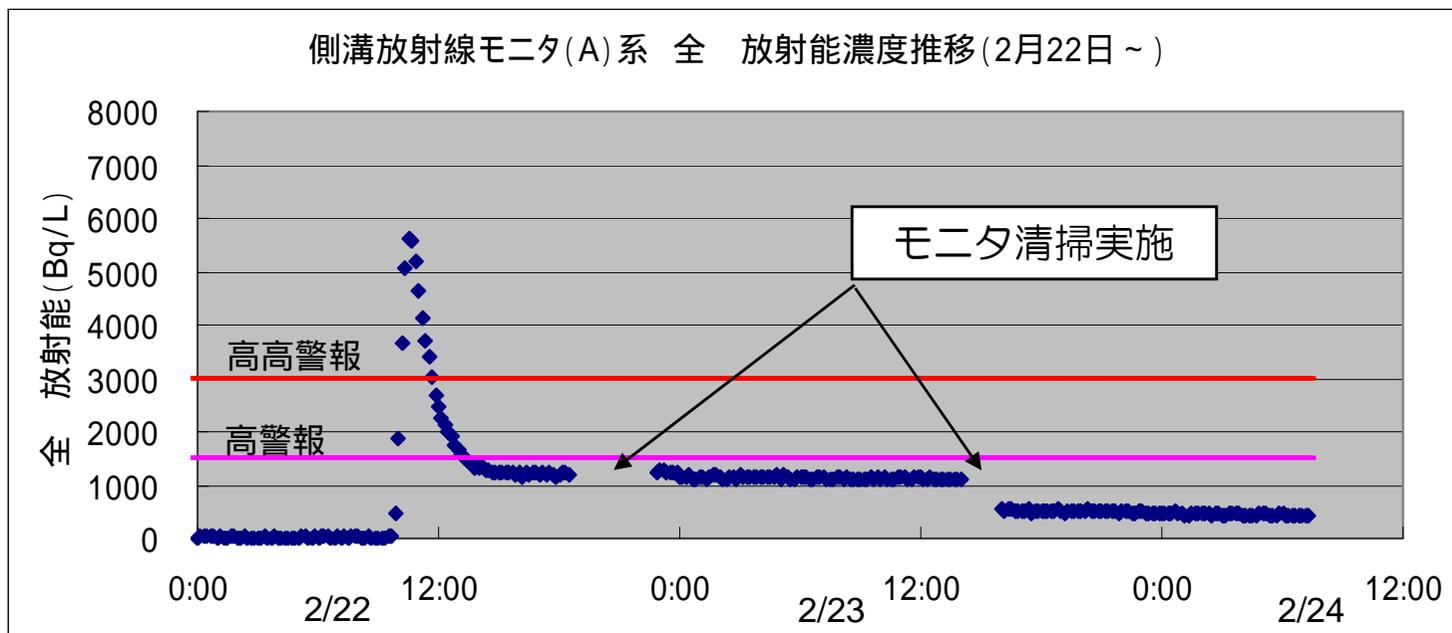
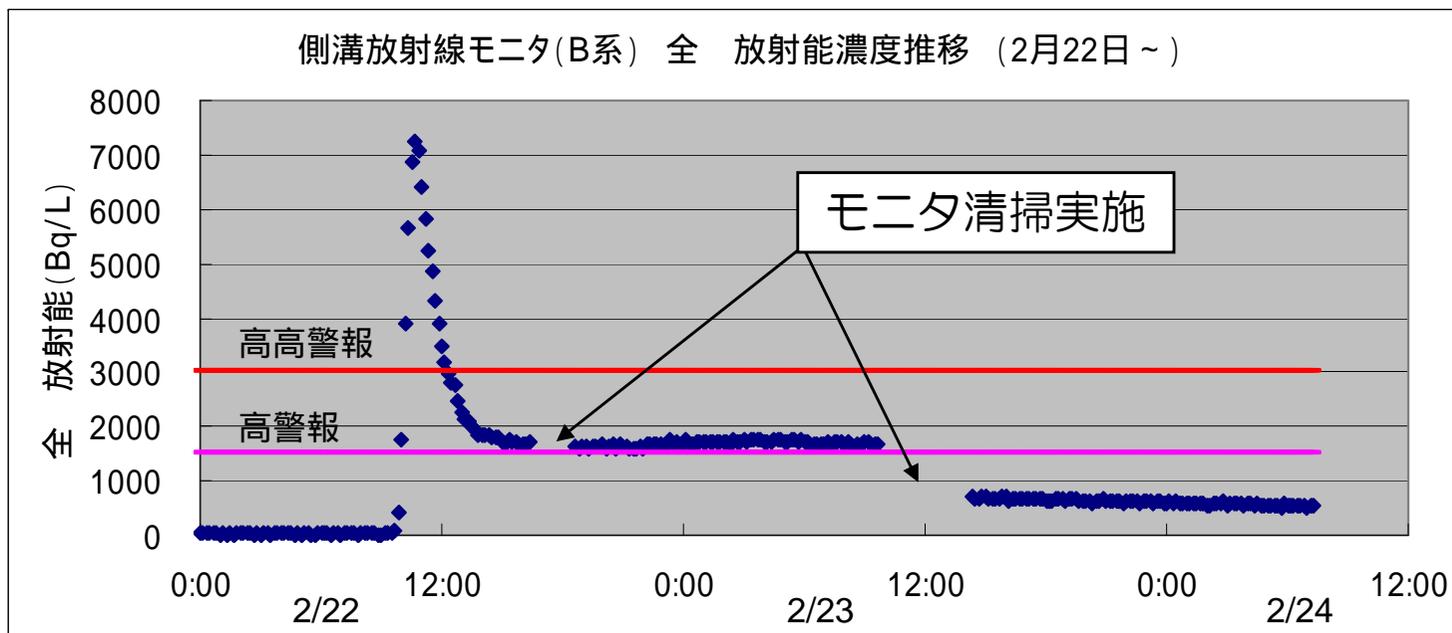
3. 側溝放射線モニタ指示値

- 10:00 側溝放射線モニタ(A)及び(B)「高」警報発生 (警報設定値:全ベータ 1.5×10^3 Bq/L)
- 10:10 側溝放射線モニタ(A)及び(B)「高高」警報発生 (警報設定値:全ベータ 3.0×10^3 Bq/L)
- 10:20 警報発生に伴う予防処置を指示
(1)全タンクエリア止水弁「閉」操作 (2)35m盤での移送停止 (3)排水路ゲートの「閉」操作
- 10:25 全タンクエリア止水弁「閉」を確認
- 10:30 全汚染水タンクの水位に有意な変動がないことを確認
- 11:00 側溝放射線モニタ入口水(排水路内排水)採取(1回目)・・・全ベータ放射能測定結果:3,800 Bq/L(16:55)
- 11:35 最下流に位置する排水路ゲートBC-1を「閉」
- 10:46迄に、多核種除去設備、増設多核種除去設備、高性能多核種除去設備、RO濃縮水処理設備、モバイルストロンチウム除去装置(A系・B系・第二の2および4)を停止し、35m盤の移送を全て停止
- 11:50 側溝放射線モニタ(A)「高高」警報解除
- 12:20 側溝放射線モニタ(B)「高高」警報解除
- 12:20 全汚染水タンクについて、パトロール完了、漏えい等の異常がないことを確認
- 12:47 B排水路およびC排水路に設置された全ての排水路ゲートを「閉」
- 13:30 側溝放射線モニタ(A)「高」警報解除
- 14:02 警報発生時に移送中であつた系統配管のパトロール完了、異常がないことを確認
- 15:01 パワープロベスター(バキューム車)による、排水路に溜まった水のくみ上げを開始
- 16:55 法令報告に該当すると判断(福島第一規則18条第11号該当事象/管理区域外へ漏えい)

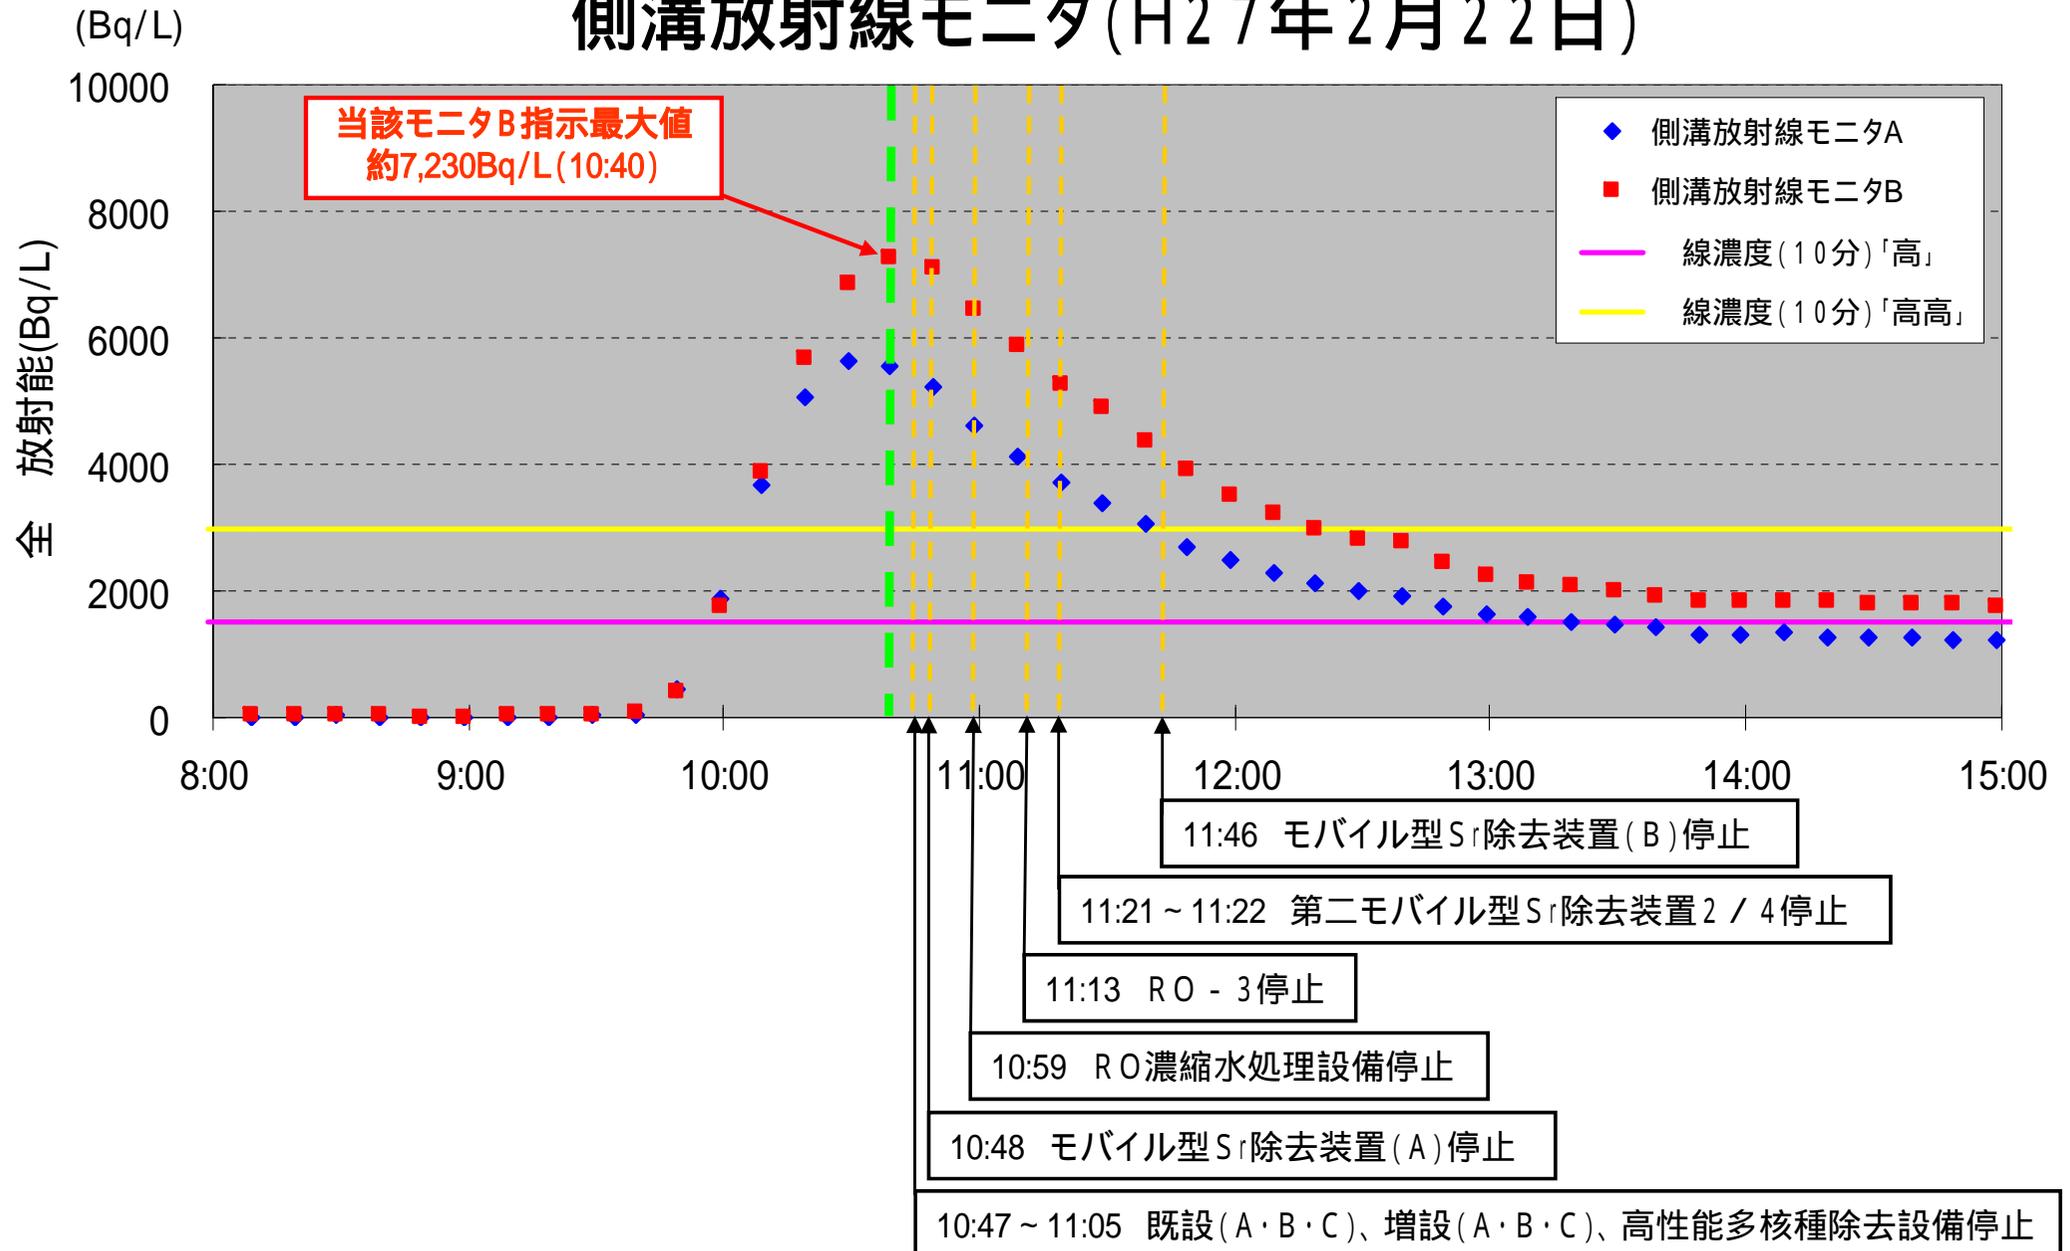
側溝放射線モニタ (H27年2月22日)

- ・設備停止（移送停止）操作を開始する前に，当該放射線モニタ指示値は低下開始
- ・設備停止後に行ったパトロールにて漏えい等の異常はなかった（現場確認）
- ・設備の運転再開後，リークチェックを行い，漏えいはなかった（現場確認）
- ・設備の運転再開後，当該放射線モニタ指示値に変動はなかった（遠隔監視）

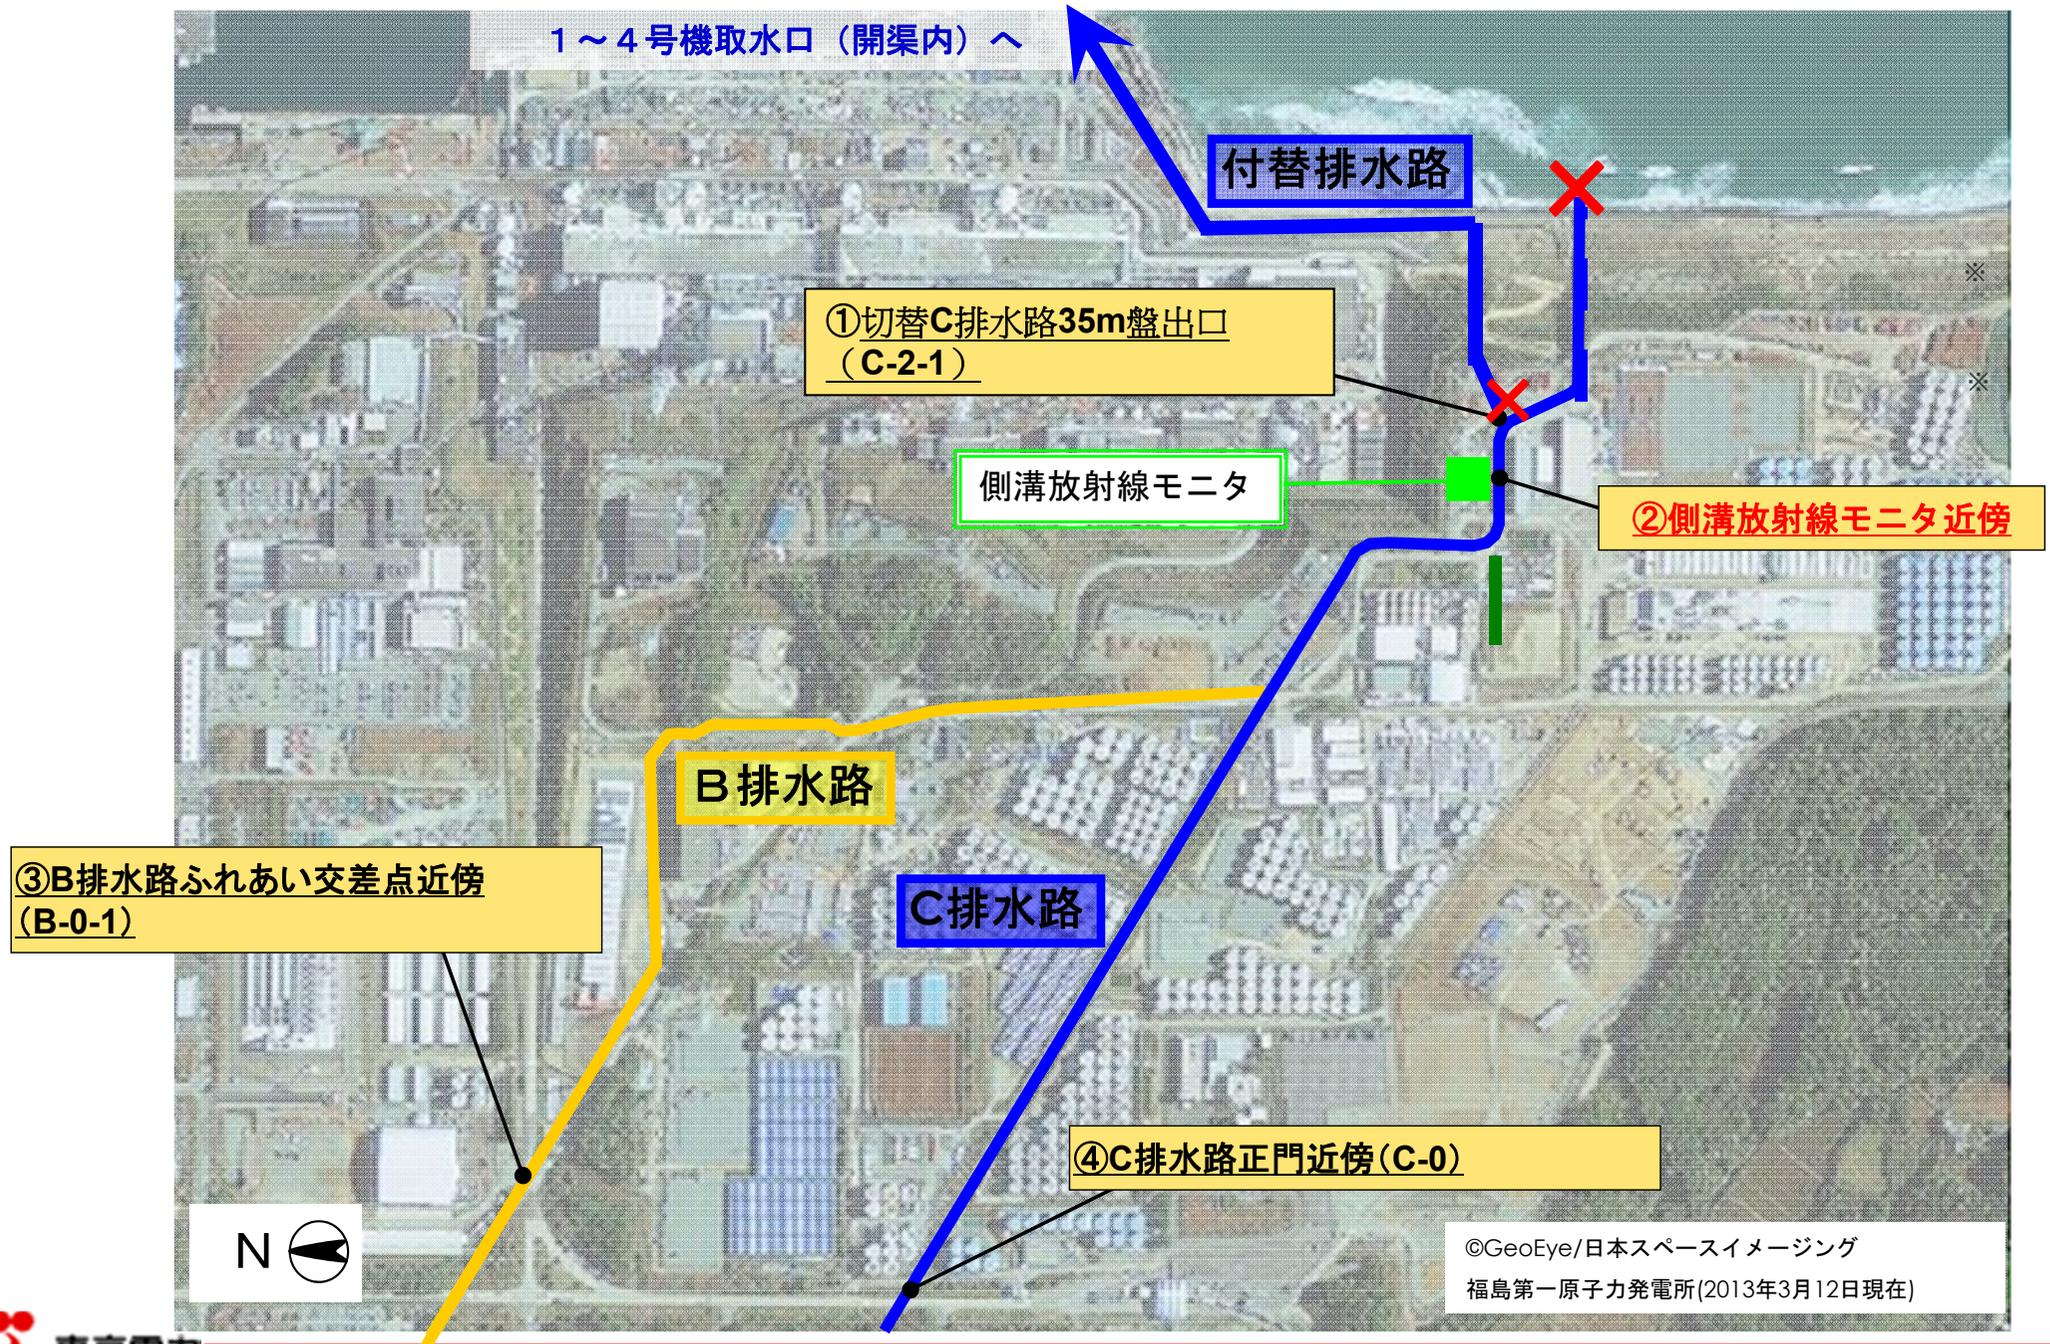
<B・C排水路のサンプリング結果>

Cs-134	Cs-137	全β
2/22 7:30	ND(1.4)	ND(2.0)	15
2/23 6:45	ND(2.3)	7.0	ND(15)
2/24 7:35	ND(1.5)	ND(2.1)	ND(13)

Cs-134	Cs-137	全β
2/22 7:25	ND(2.8)	ND(2.5)	ND(4.9)
2/22 11:00	4.0	11	3800
2/22 13:50	ND(3.2)	ND(3.0)	390
2/22 18:20	ND(2.8)	ND(3.5)	190
2/22 22:00	ND(3.3)	6.9	20
2/23 8:30	ND(3.0)	ND(3.0)	ND(5.1)
2/24 7:27	ND(3.3)	ND(3.3)	ND(5.3)

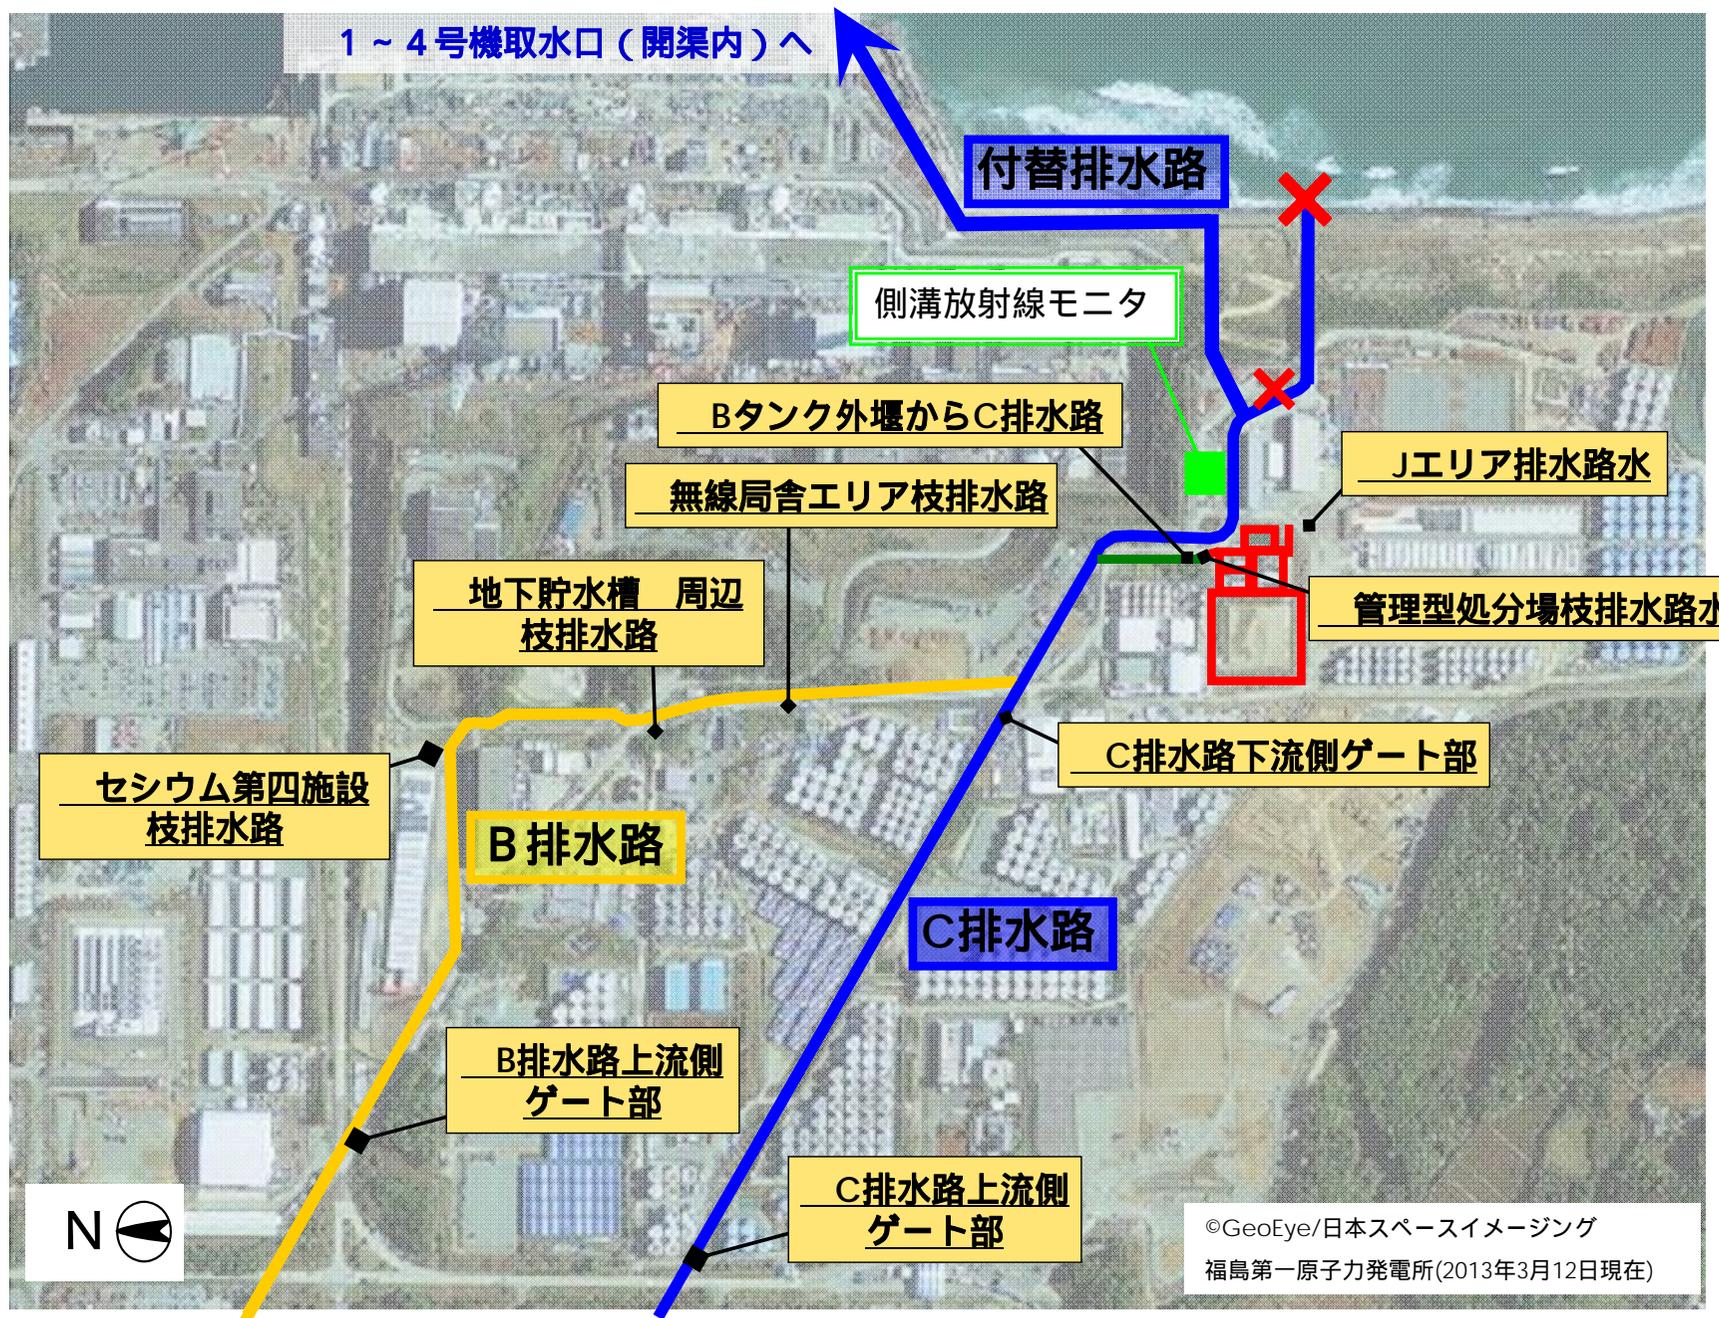
< 枝排水路のサンプリング結果 >

Cs-134	Cs-137	全β
2/23 15:22	ND(5.3)	ND(9.2)	1700

Cs-134	Cs-137	全β
2/23 14:38	24	80	120

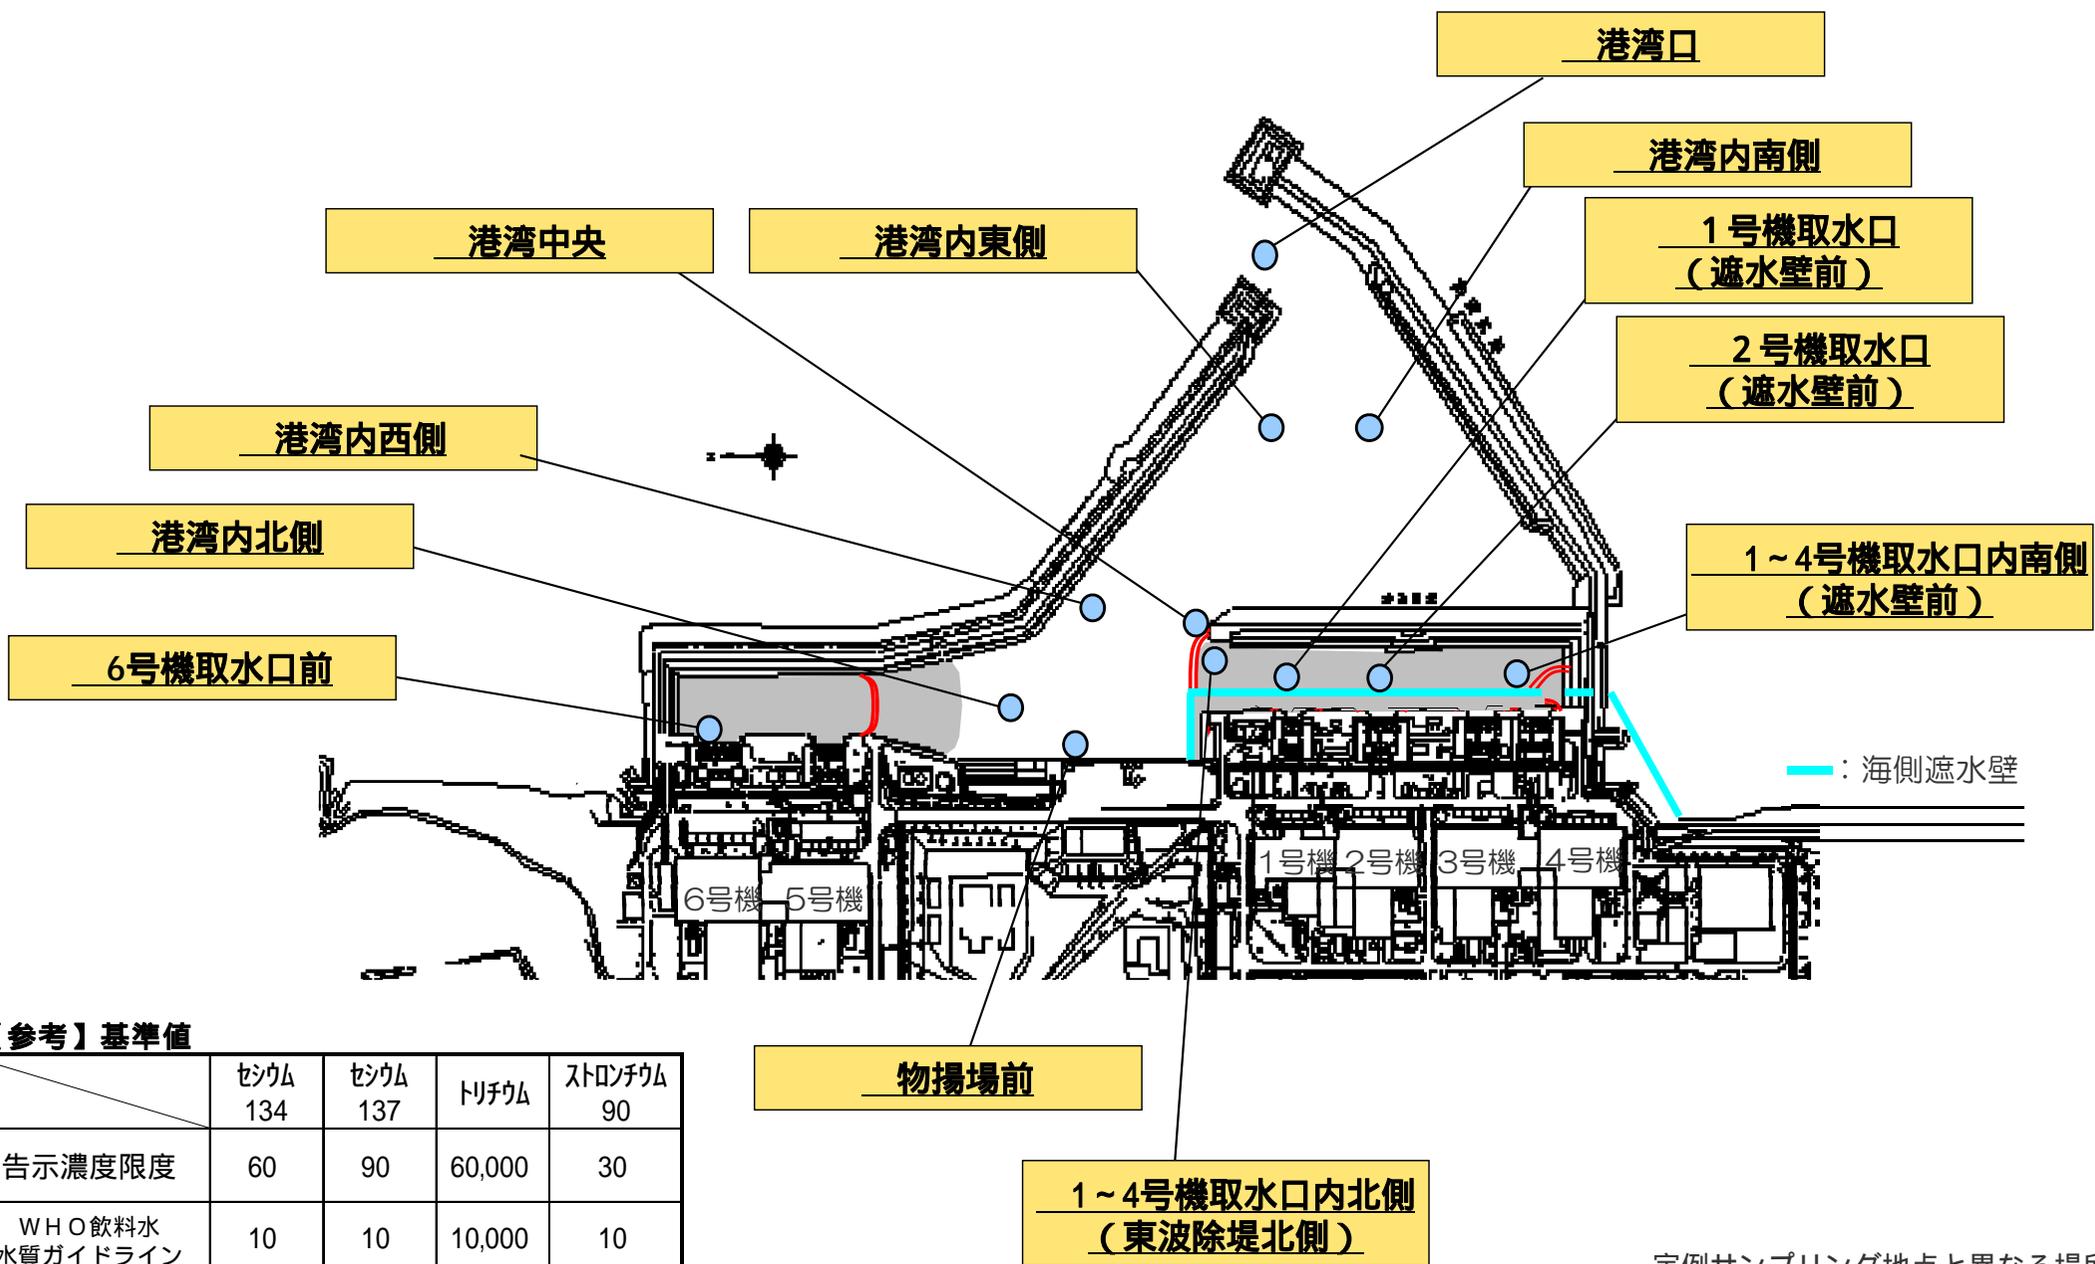
< 港湾内のサンプリング結果 >

- ① 6号機取水口 ② 物揚場 ③ 1号機取水口（遮水壁前） ④ 2号機取水口（遮水壁前）
- ⑤ 1～4号機取水口内南側（遮水壁前） ⑥ 港湾中央
- ⑦ 1～4号機取水口内北側（東波除堤北側） ⑧ 港湾内東側 ⑨ 港湾内西側
- ⑩ 港湾内北側 ⑪ 港湾内南側 ⑫ 港湾口

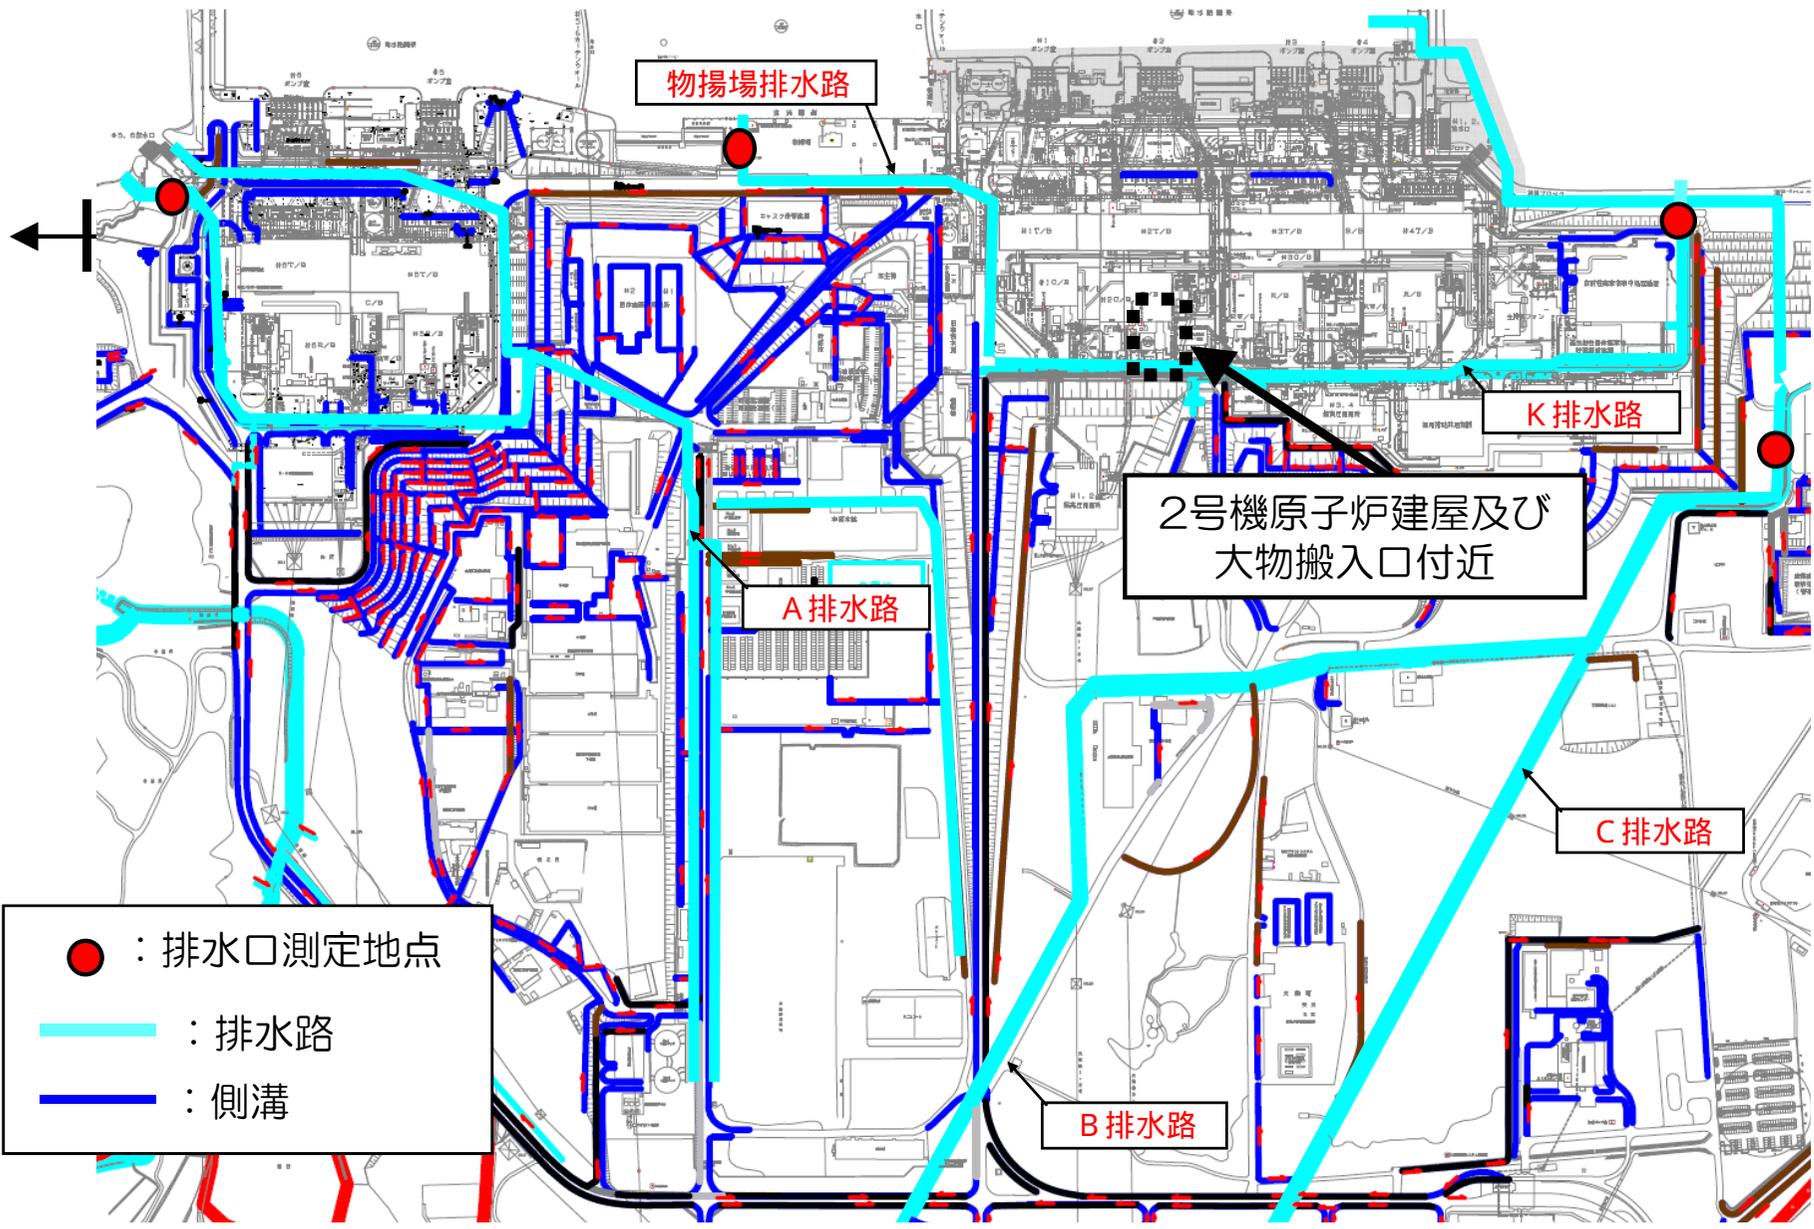
2. 1 排水路の位置図

■排水路の位置図を下記に示す。

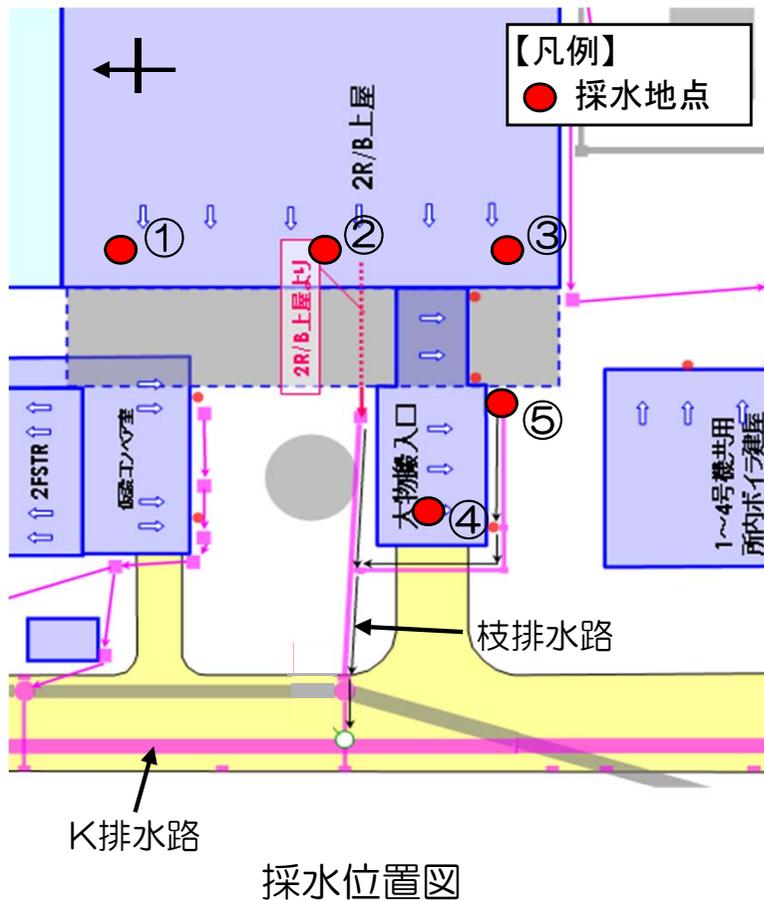
- K排水路に流れ込む枝排水路の上流に位置する建屋屋根面の雨水を調査した。
- 建屋屋根は高線量で網羅的な調査は作業被ばくの懸念があったため、雰囲気線量・アクセス性等を考慮して2R/B屋上・大物搬入口屋上を代表箇所を選定した。
- 調査の結果，大物搬入口屋上の雨水で比較的高い放射性物質の濃度を検出している。

写真②：2号R/B屋上

写真④：大物搬入口屋上

No.	水質調査箇所	Cs134	Cs137	全β	Sr90	H-3	採水日
①	2号R/B屋上(北)	200	650	920	10	ND(<100)	H27.1.16
②	2号R/B屋上(中)	340	1,100	1,900	12	ND(<100)	H27.1.16
③	2号R/B屋上(南)	300	990	1,900	20	ND(<100)	H27.1.16
④	大物搬入口屋上	6,400	23,000	52,000	分析中	600	H27.2.19
⑤	大物搬入口縦樋(東)	920	3,200	9,700	分析中	ND(<100)	H27.2.18

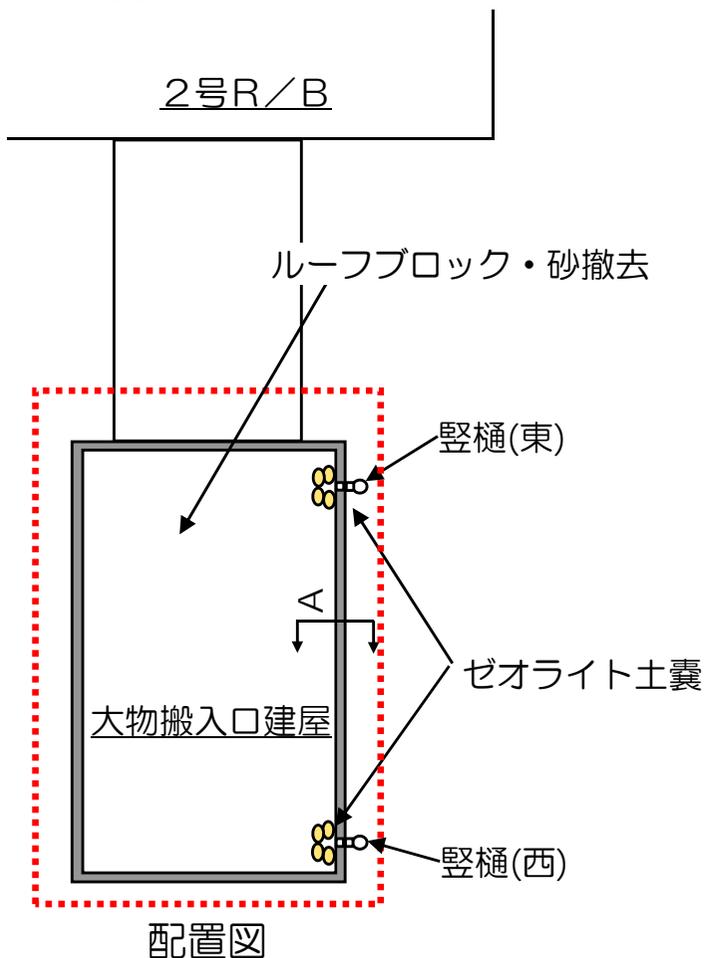
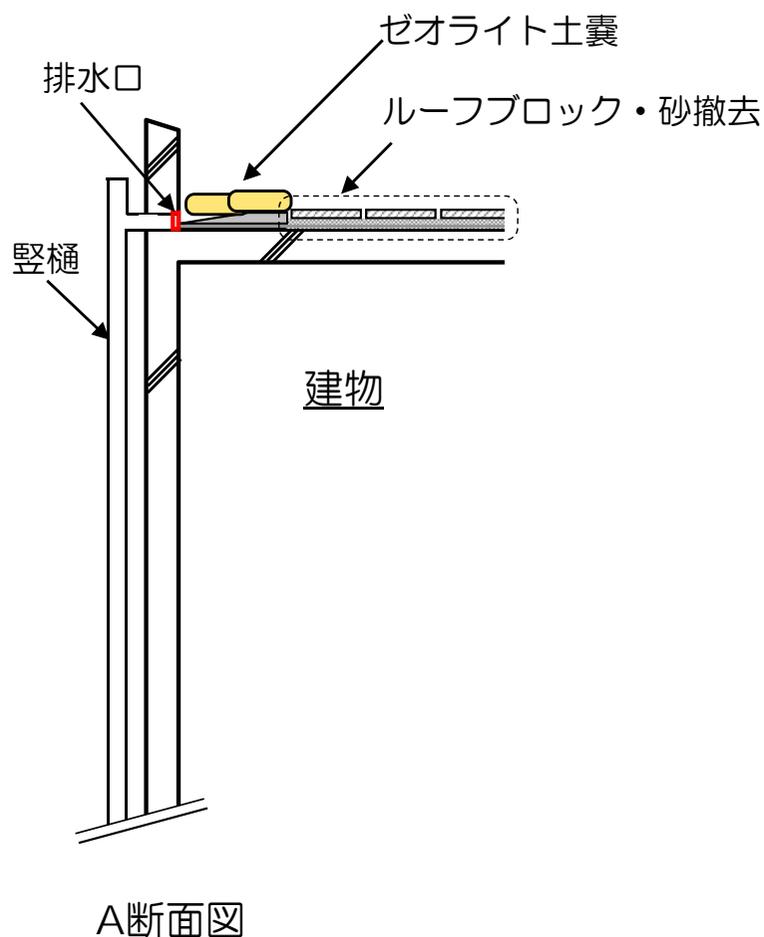
■ 2号機原子炉建屋 大物搬入口屋上部の雨水の汚染防止対策を実施する

- 屋根排水口廻りにゼオライト土嚢を設置する。（準備ができ次第実施予定）
- 汚染源と考えられる屋上のルーフブロック、敷き砂等の撤去を実施する。（3月末までに実施予定）

ゼオライト土嚢 設置イメージ

屋上写真

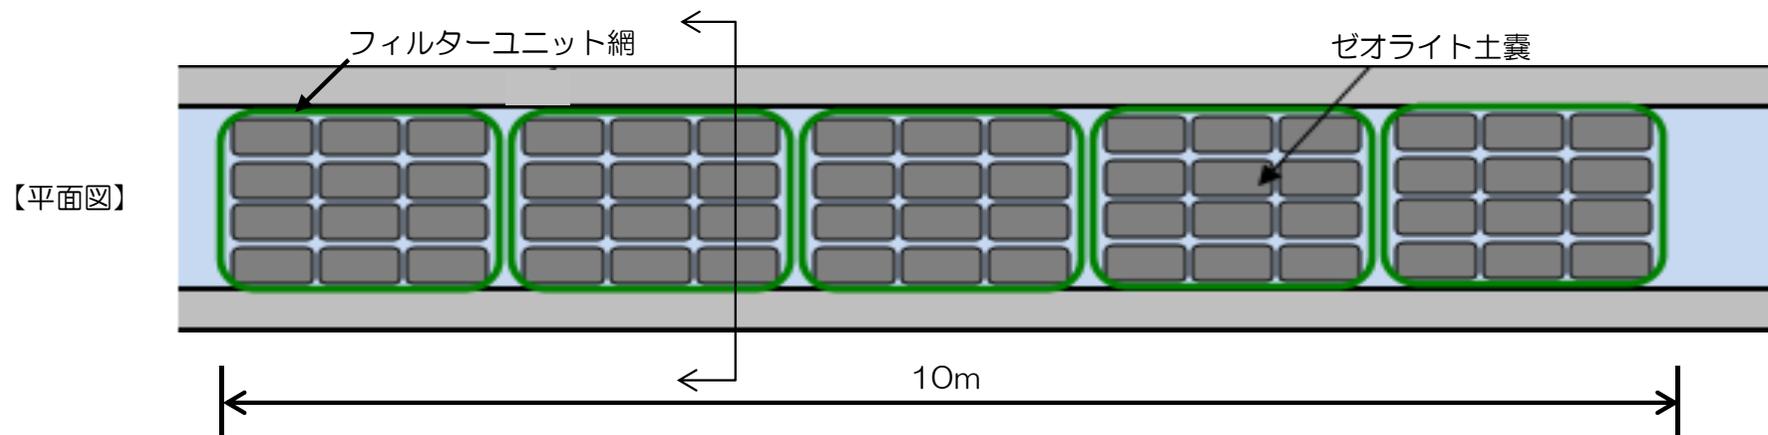
■ゼオライト土嚢を排水路底面部へ敷き詰める

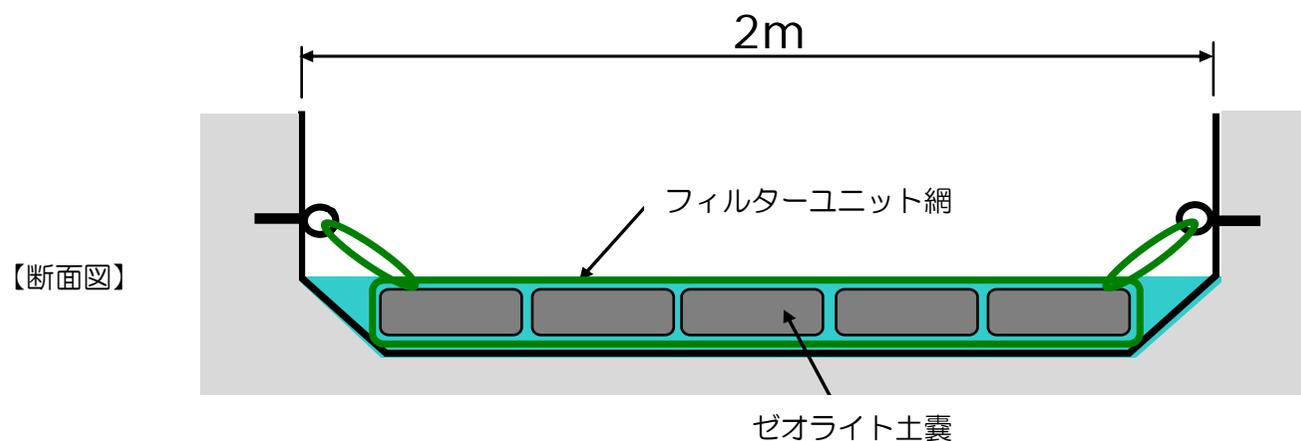
2/10撮影（K排水路）

■ゼオライト土嚢は流出防止のためフィルターユニット網に複数個単位で入れて、網をボルトで固定する。
