タービン建屋東側における
地下水及び海水中の放射性物質濃度の状況について

平成27年2月26日
東京電力株式会社

福島第一原子力発電所 構内側溝排水放射線モニタ警報発生について

2号機原子炉建屋大物搬入口屋上部の溜まり水調査結果

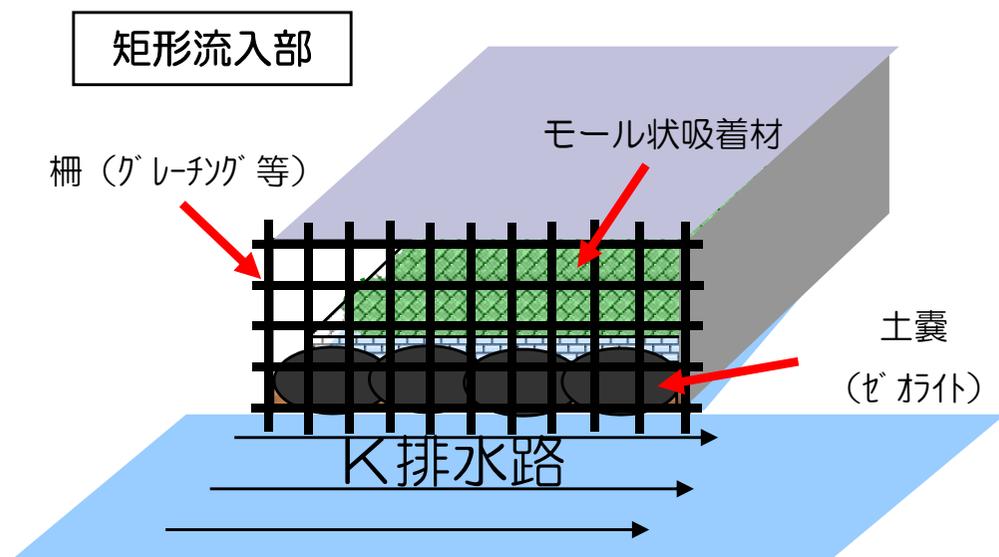
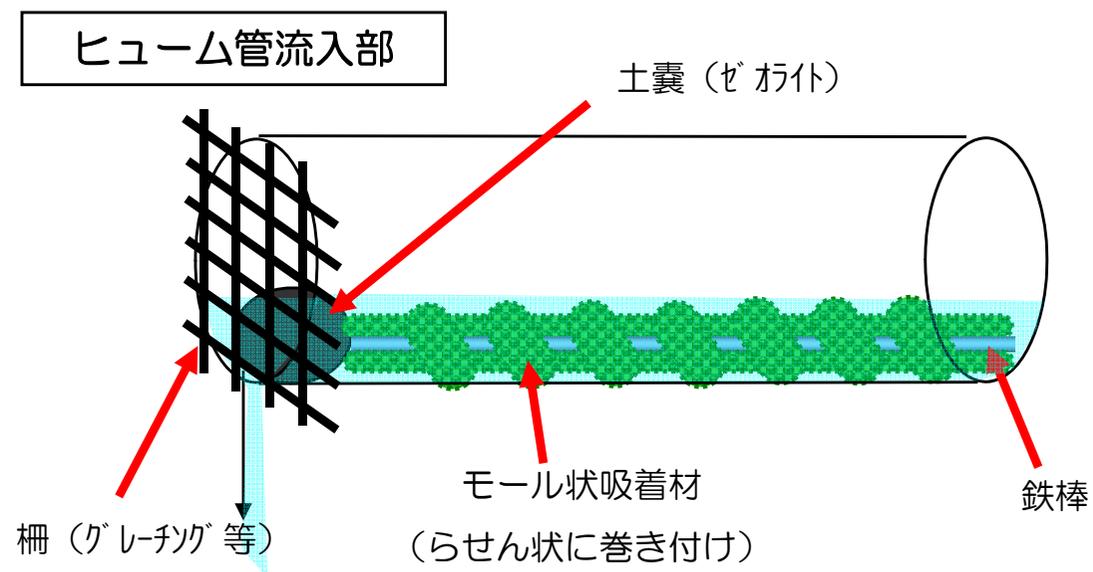
- <枝排水路流入部> 3月末までに設置予定
- 堰（土嚢）を設置し、モール状吸着材全体が浸るように水位をあげる。
- 雨天時には越流するよう、上部は十分に開けておくとともに、流出防止のため、金網等に入れて固定する。
- 流入部全体の下部を、流量に応じて塞ぐようにモール状吸着材を設置する。

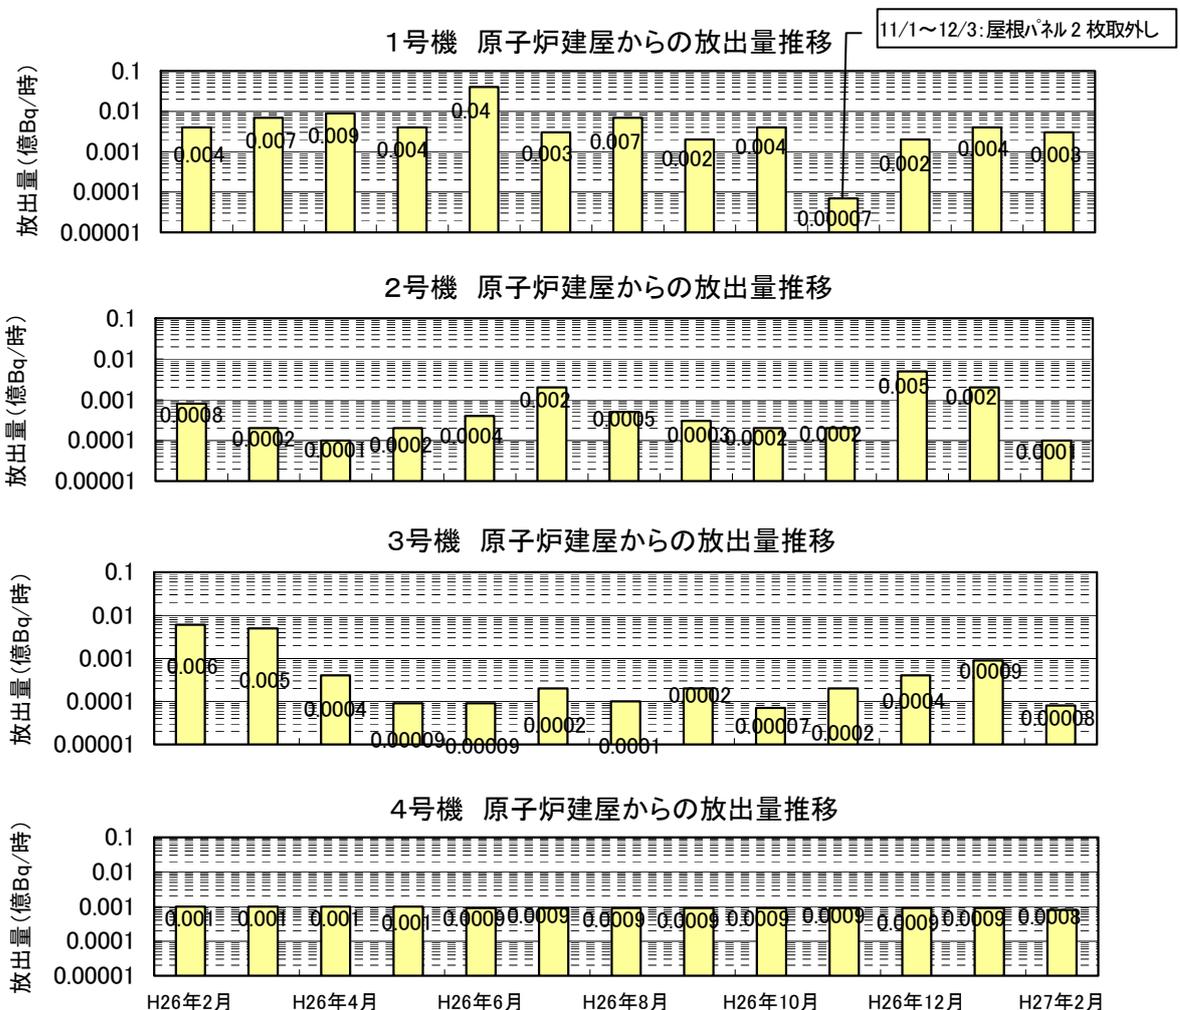
1～4号機建屋からの現時点の放出による敷地境界における被ばく線量は0.03mSv/年以下と評価。

号機毎の推移については下記のグラフの通り。

- ・ 希ガスについては、格納容器ガス管理設備における分析結果から放出量を評価しているが、放出されるガンマ線実効エネルギーがセシウムに比べて小さく、被ばく経路も放射性雲の通過による外部被ばくのみとなるため、これによる被ばく線量は、セシウムによる線量に比べて極めて小さいと評価している。
- ・ 2号機の放出量の低下については、風速の減少によりブローアウトパネル隙間の漏洩率が低下したことによるものと評価している。
- ・ 3号機の放出量の低下については、機器ハッチにおける、ダスト濃度のバラつきによる影響及び風速の低下による流量の低下によるものと評価している。

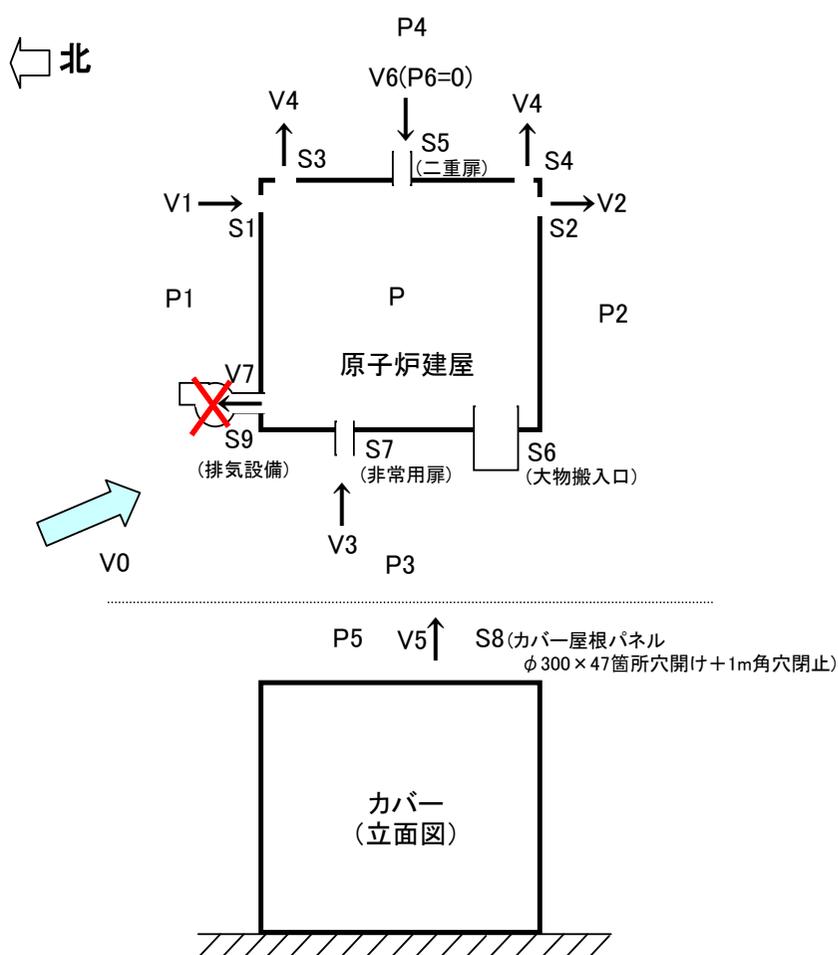
2月5日 北北西 1.6m/s

空気漏洩量は外部風速、建屋内外圧差、隙間面積などから計算で求める。

- V0: 外気風速 (m/s)
- V1: カバ一流出入風速 (m/s)
- V2: カバ一流出入風速 (m/s)
- V3: カバ一流出入風速 (m/s)
- V4: カバ一流出入風速 (m/s)
- V5: カバ一流出入風速 (m/s)
- V6: カバ一流出入風速 (m/s)
- V7: 排気風速 (m/s)
- P1: 上流側圧力 (北風) (Pa)
- P2: 下流側圧力 (北風) (Pa)
- P3: 上流側圧力 (西風) (Pa)
- P4: 下流側圧力 (西風) (Pa)
- P5: 上部圧力 (Pa)
- P6: R/B内圧力 (0Pa)
- P: カバー内圧力 (Pa)
- S1: カバー隙間面積 (m²)
- S2: カバー隙間面積 (m²)
- S3: カバー隙間面積 (m²)
- S4: カバー隙間面積 (m²)
- S5: R/B二重扉開口面積 (m²)
- S6: R/B大物搬入口開口面積 (m²)
- S7: R/B非常用扉開口面積 (m²)
- S8: カバー屋根開口面積 (m²)
- S9: 排気ダクト吸込面積 (m²)
- ρ: 空気密度 (kg/m³)
- C1: 風圧係数 (北風上側)
- C2: 風圧係数 (北風下側)
- C3: 風圧係数 (西風上側)
- C4: 風圧係数 (西風下側)
- C5: 風圧係数 (上部)
- ζ: 形状抵抗係数

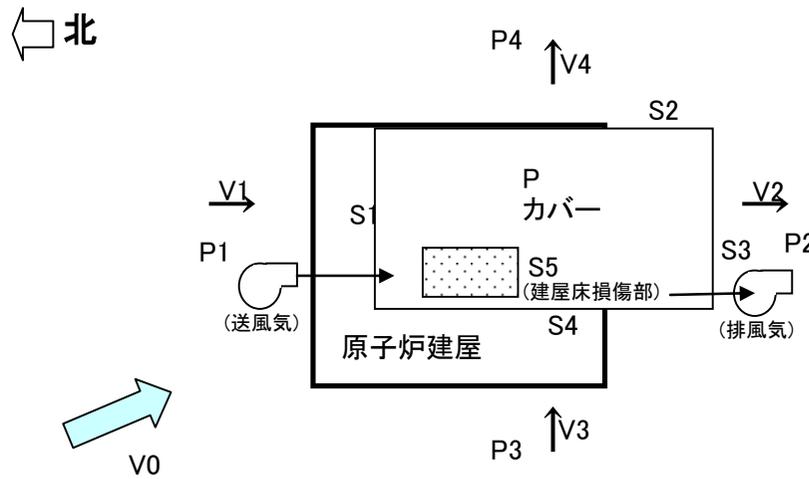
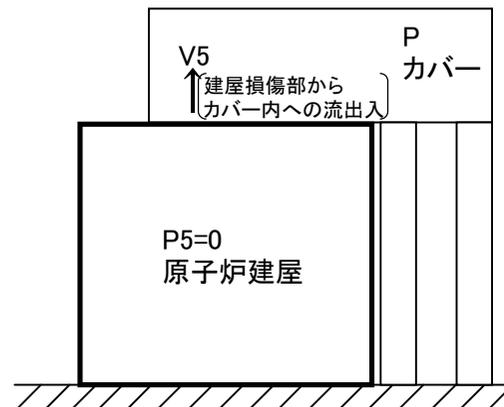
- 評価方法
空気漏洩量は外部風速、建屋内外圧差、隙間面積などから計算で求める。
- 計算例
2月10日 北北西 1.5m/s

- V0: 外気風速 (m/s)
- V1: カバー内流出入風速 (m/s)
- V2: カバー内流出入風速 (m/s)
- V3: カバー内流出入風速 (m/s)
- V4: カバー内流出入風速 (m/s)
- V5: カバー内流出入風速 (m/s)
- P: カバー内圧力 (Pa)
- P1: 上流側圧力 (北風) (Pa)
- P2: 下流側圧力 (北風) (Pa)
- P3: 上流側圧力 (西風) (Pa)
- P4: 下流側圧力 (西風) (Pa)
- P5: R/B内圧力 (0Pa)
- S1: カバー隙間面積 (m²)
- S2: カバー隙間面積 (m³)
- S3: カバー隙間面積 (m⁴)
- S4: カバー隙間面積 (m⁵)
- S5: 建屋床損傷部隙間面積 (m²)
- ρ : 空気密度 (kg/m³)
- C1: 風圧係数 (北風上側)
- C2: 風圧係数 (北風下側)
- C3: 風圧係数 (西風上側)
- C4: 風圧係数 (西風下側)
- ζ : 形状抵抗係数

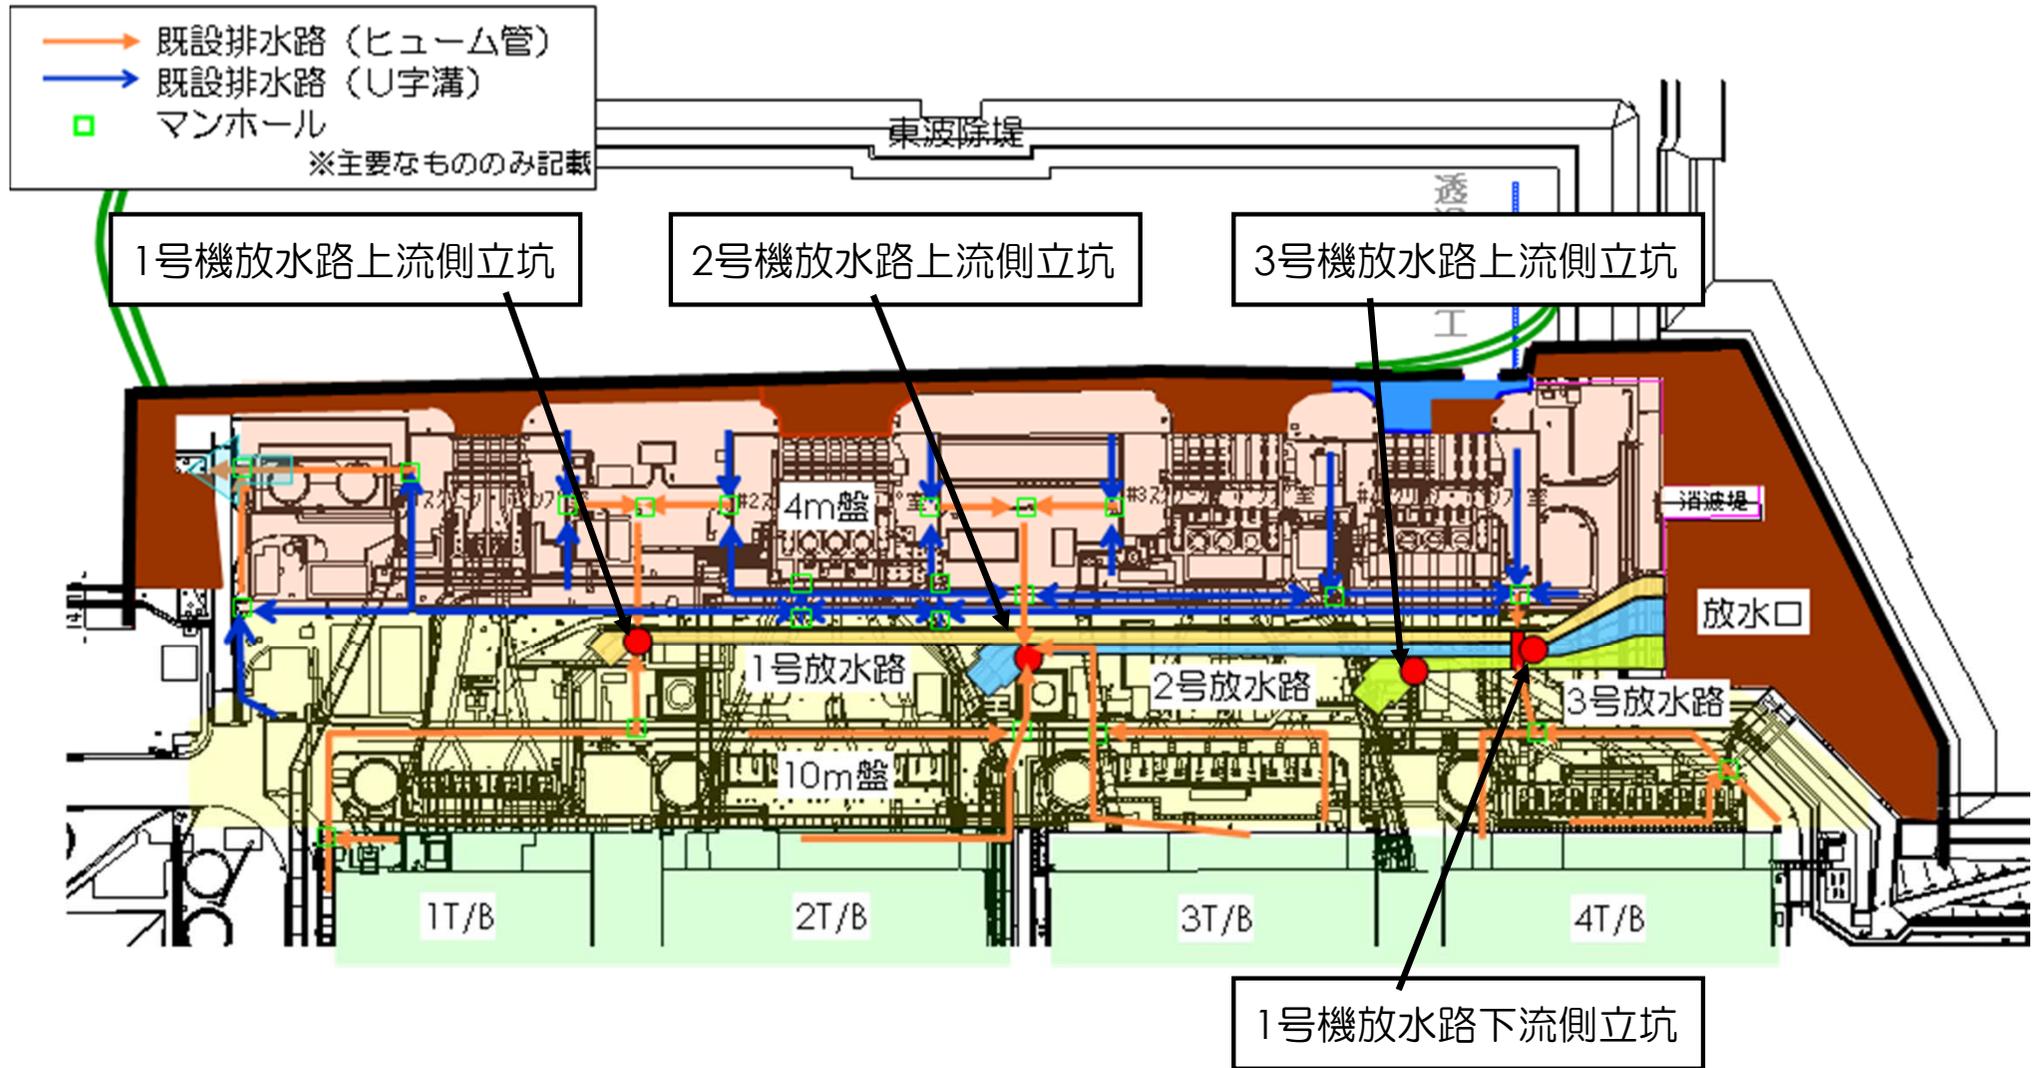
2. 1～3号機放水路及びサンプリング位置図(平面図)

1. 10m盤東側およびタービン建屋屋根に降った雨水対策を検討するための調査の一環で、雨水が流れ込む1～3号機放水路の調査を昨年4月より開始。9月までの調査では、溜まり水や流入する雨水に主にセシウムによる汚染が見られる。
2. 10月初旬の台風18、19号通過の際の豪雨により、一時的に何らかの流れ込みがあり、1号機放水路上流側立坑のセシウム濃度が上昇。
3. 下流側立坑の濃度も若干上昇したものの、放水路出口の放水口は土砂により閉塞されており、さらに放水口出口は海側遮水壁の内側であり埋立も終了していること、および港湾内外の海水のセシウム137濃度に上昇等はみられていないことから、外部への影響は無いものと考えられる。
4. 1月に、放水路の上流側に位置する1号機逆洗弁ピットの溜まり水調査を実施。Cs-137濃度が高く、ピット底部には約10mSv/hと高い線量率の汚染が確認され、水の性状も似ていることから、セシウム濃度上昇の原因として有力と考える。
5. 2月に、2～4号機の逆洗弁ピットの溜まり水も調査を実施。1号機逆洗弁ピットに比べてセシウム濃度は低く、外部への影響は見られない。
6. 逆洗弁ピットの対策や追加汚染対策を実施しつつ、放水路溜まり水の本格浄化に向けた準備を実施中。

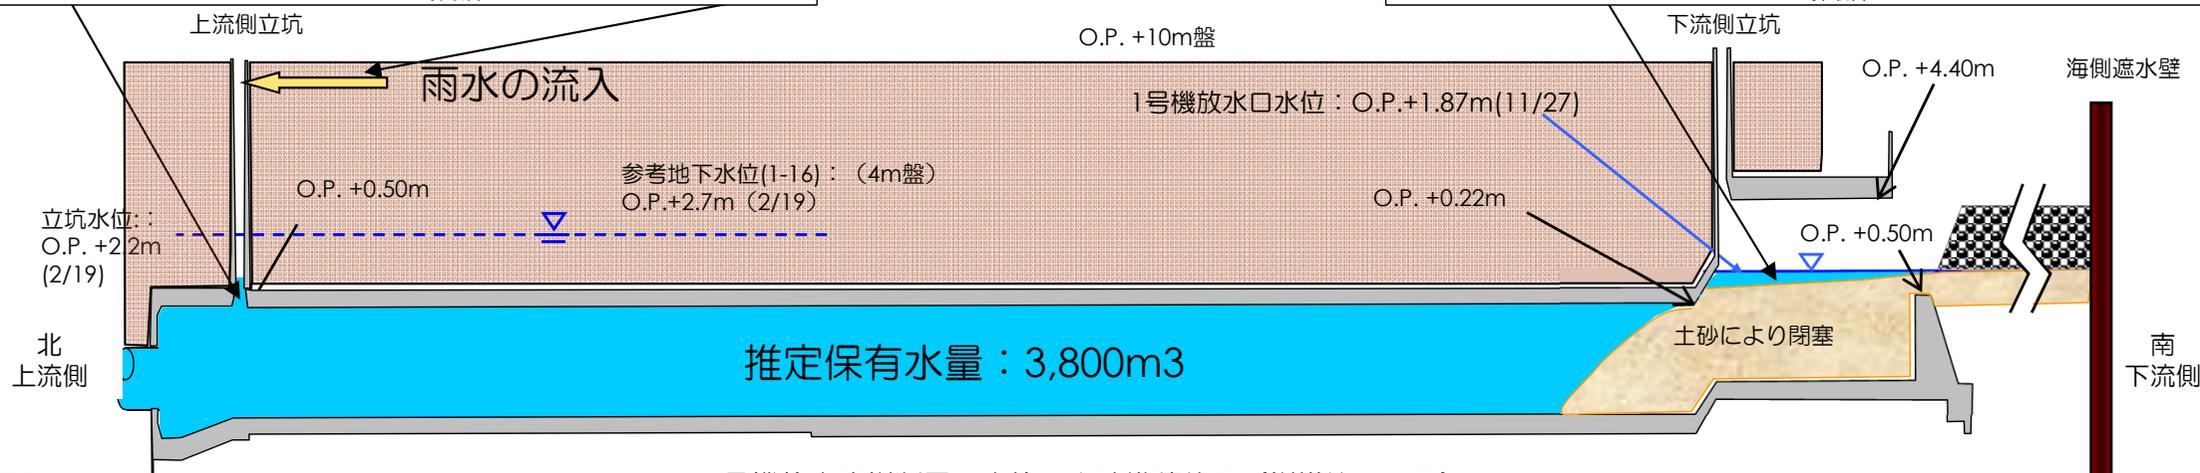
1号機放水路縦断面図+水位+土砂堆積状況(縦横比1:5)

- 昨年10月の台風後に最高12万Bq/Lまで上昇した1号機放水路上流側立坑溜まり水のセシウム137濃度は、現在約1万Bq/Lまで低下して横ばい状態。下流側立坑溜まり水のセシウム137濃度も、現在は1,500Bq/L程度まで低下。
- 台風時の豪雨により、放水路上流側に位置する逆洗弁ピット溜まり水の水位が急上昇し、放水管を經由して放水路に流れ込んだものと考えられる。
- 逆洗弁ピット溜まり水の対策を行うとともに、放水路の溜まり水の本格浄化を準備中。

1号機放水路下流側立坑溜まり水

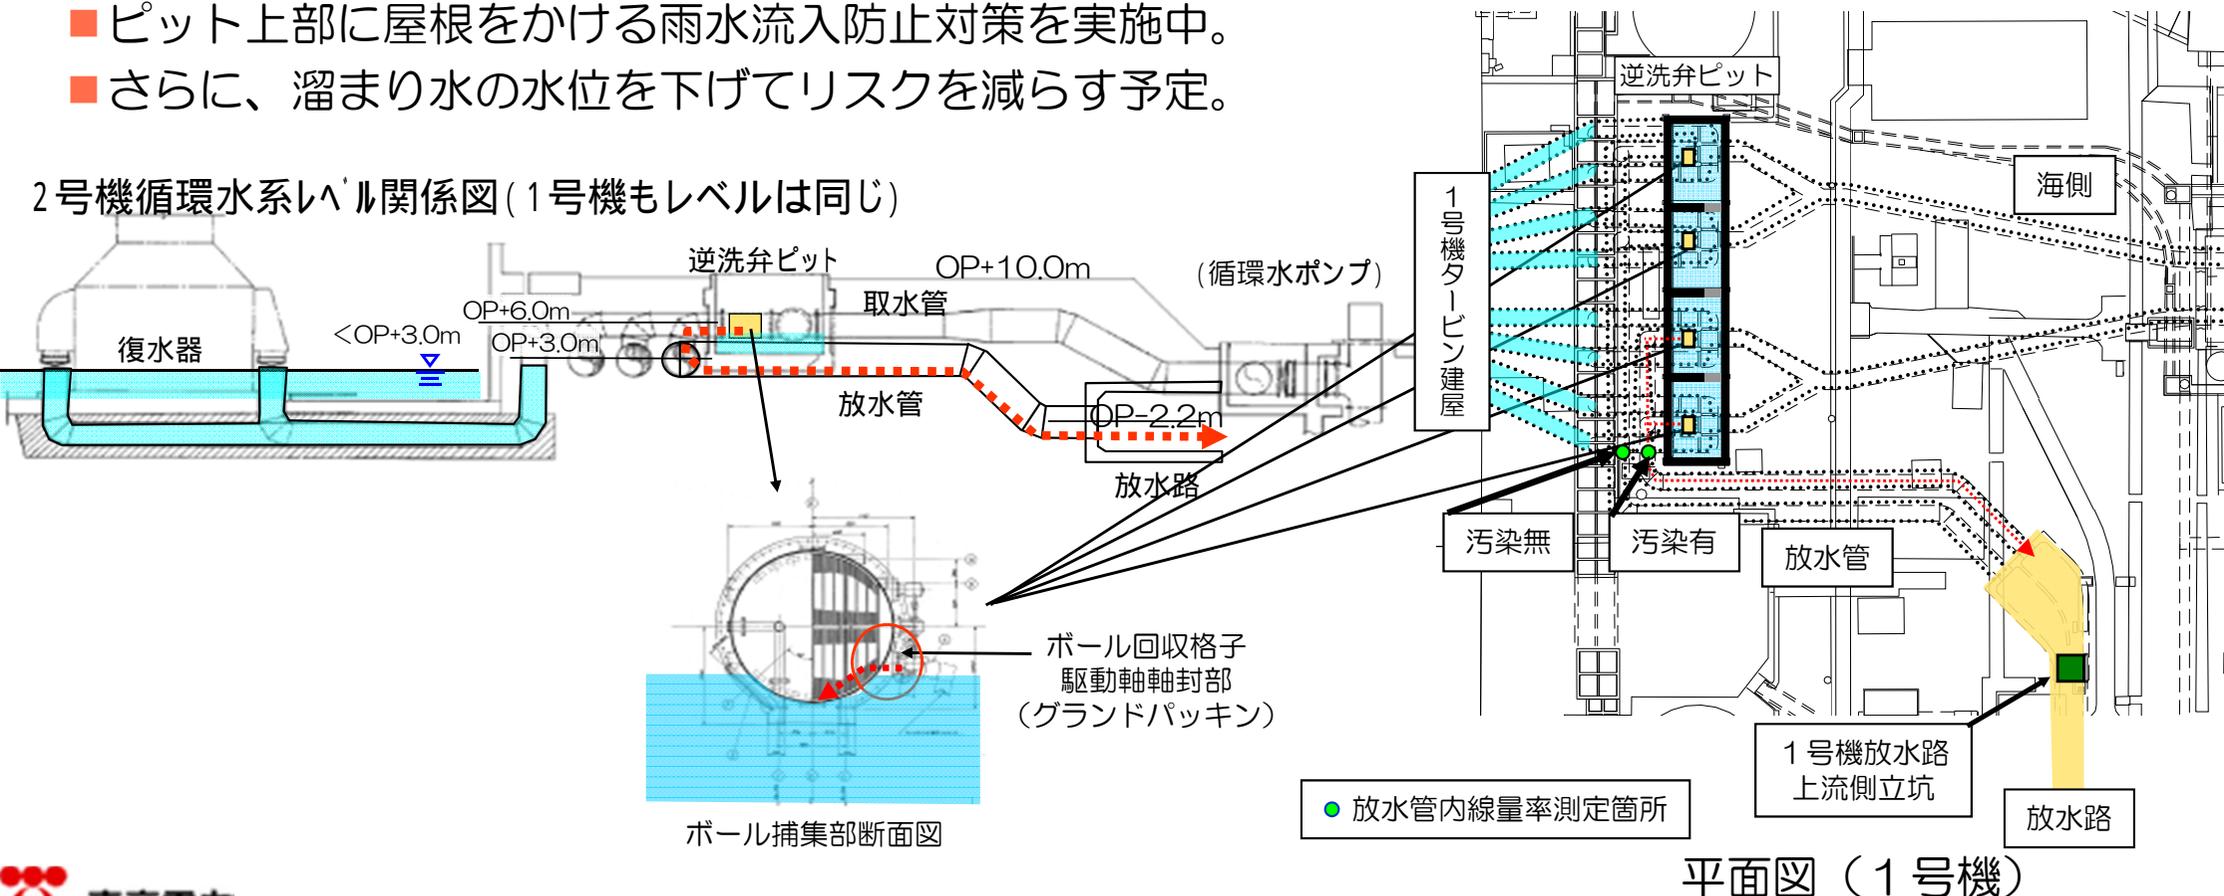
3-2. 1号機逆洗弁ピットの状況と今後の対応について

- 10月の台風による大量の降雨により、逆洗弁ピットの水位が急上昇し、放水管につながる配管に設置されたボール回収格子駆動部の軸封部より溜まり水が流入し、放水管を通じて放水路に到達した可能性が高いと考えられる。
- 復水器から接続する配管は、逆洗弁ピット付近でO.P.+6m（中心）まで立ち上がっており、タービン建屋の水位より高く、復水器内の水位も低いことから、建屋からの流入は無いものと考えられる。
- 現在は、逆洗弁ピットの水位に変化はほとんど見られておらず、周辺地下水への漏えい等は無いものと考えられる。
- ピット上部に屋根をかける雨水流入防止対策を実施中。
- さらに、溜まり水の水位を下げてリスクを減らす予定。

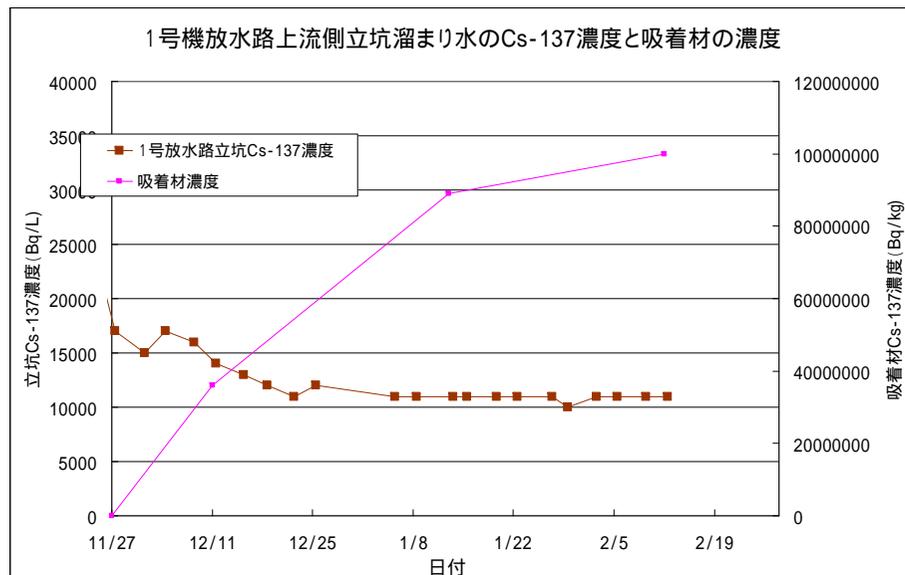
図1 繊維状セシウム吸着材の濃度と溜まり水濃度

日付	経過日数	吸着材の核種濃度 (Bq/kg)		1号機放水路 上流側立坑の溜まり水濃度 (Bq/L)	
		Cs-134	Cs-137	Cs-134	Cs-137
2014/11/27	0	0	0	5,400	17,000
2014/12/11	14	1.20E+07	3.60E+07	4300	14000
2015/1/13	47	3.00E+07	8.90E+07	3300	11000
2015/2/12	77	3.30E+07	1.00E+08	3200	11000

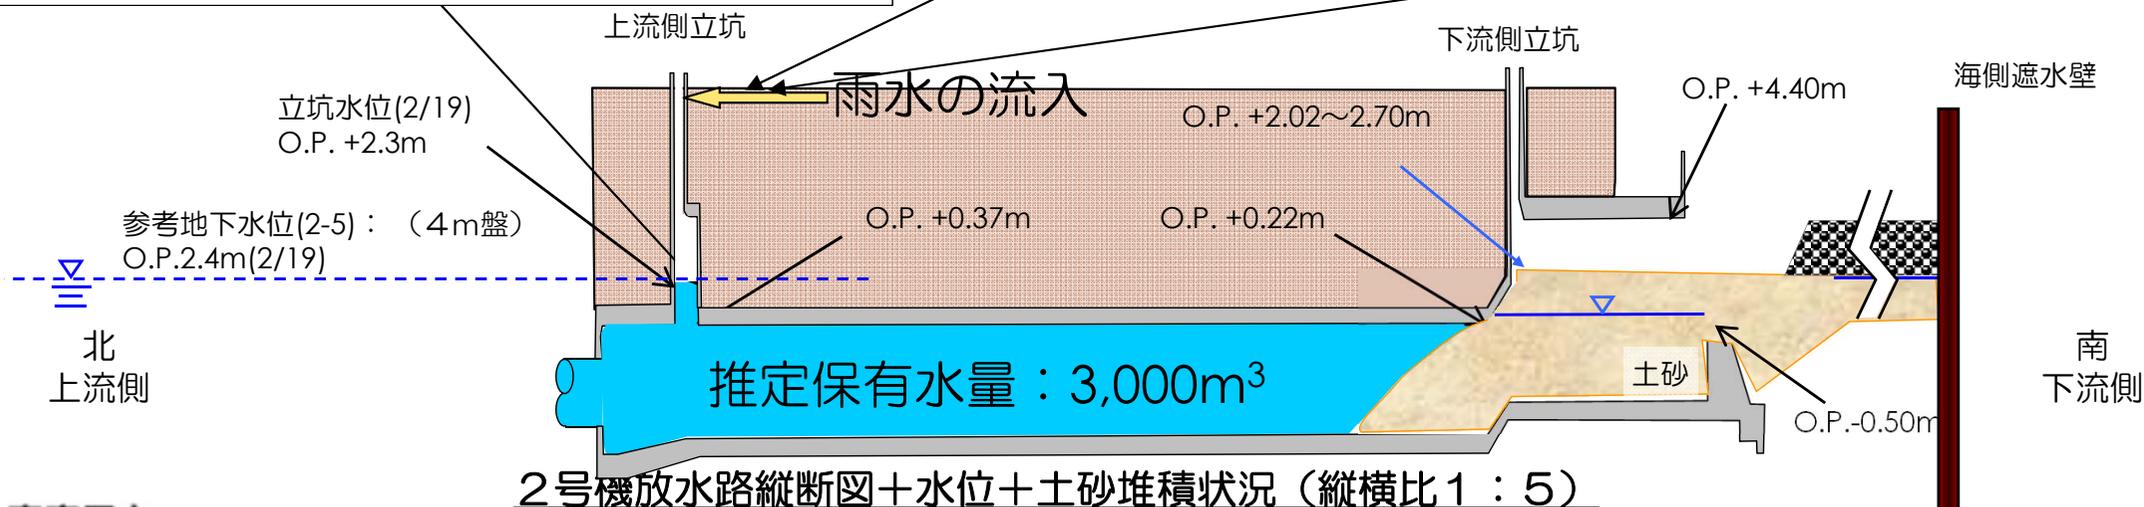
2号機放水路縦断面図+水位+土砂堆積状況 (縦横比 1 : 5)

Cs134	3,800	3,100
Cs137	11,000	9,400
全β	18,000	17,000
H3	65	41

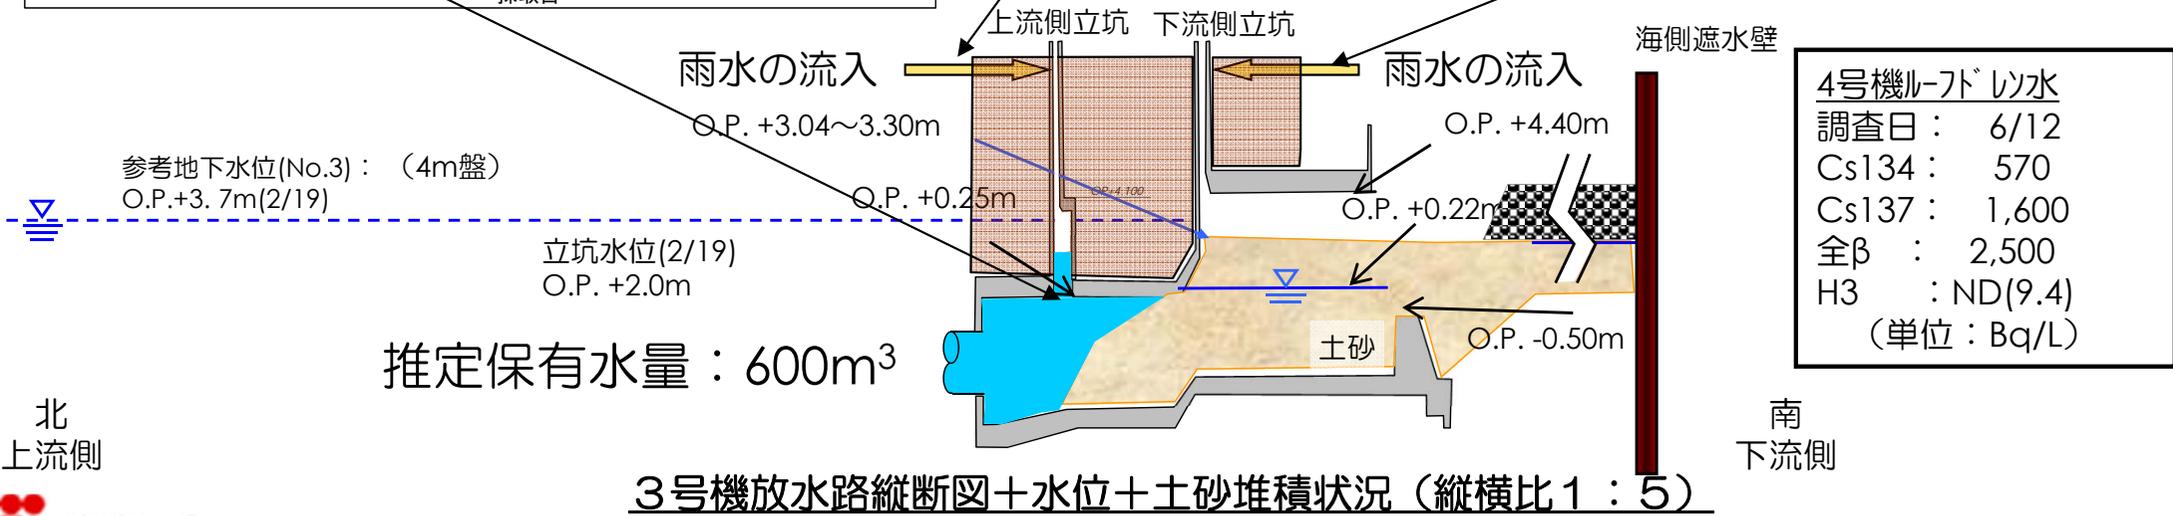
3号機放水路縦断面図+水位+土砂堆積状況(縦横比1:5)

Cs134	1,000
Cs137	2,800
全β	3,900
H3	13

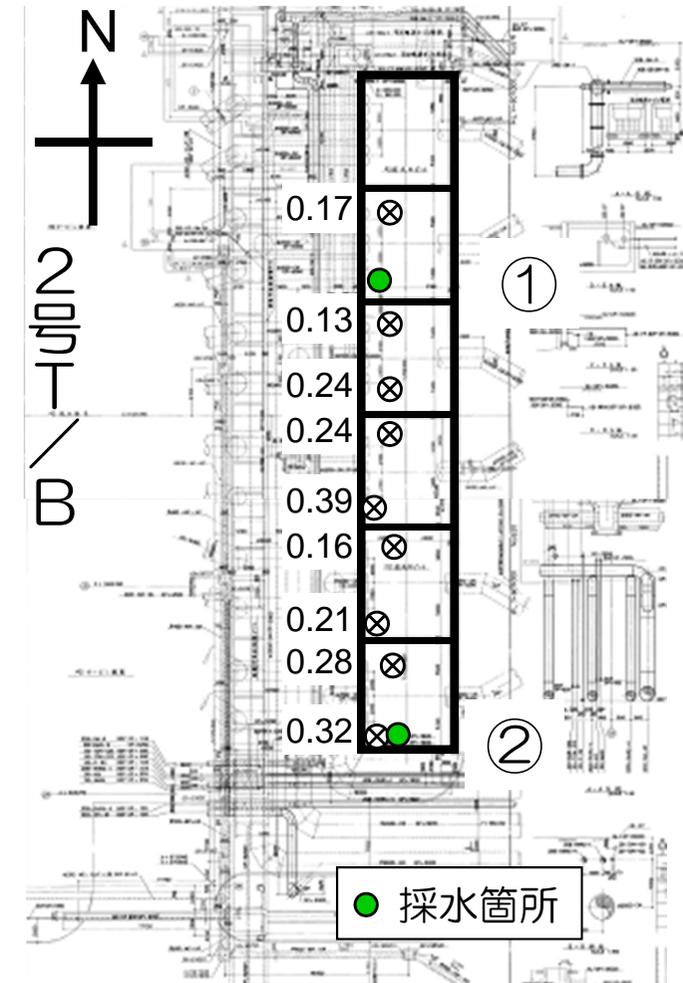
2号機逆洗弁ピット	
	①	②
採取日	2月16日	2月16日
採取時刻	12:35	12:30
塩素（単位：ppm）	270	270
Cs-134（約2年）	210	230
Cs-137（約30年）	770	710
全β	1,000	990
H-3（約12年）	190	160

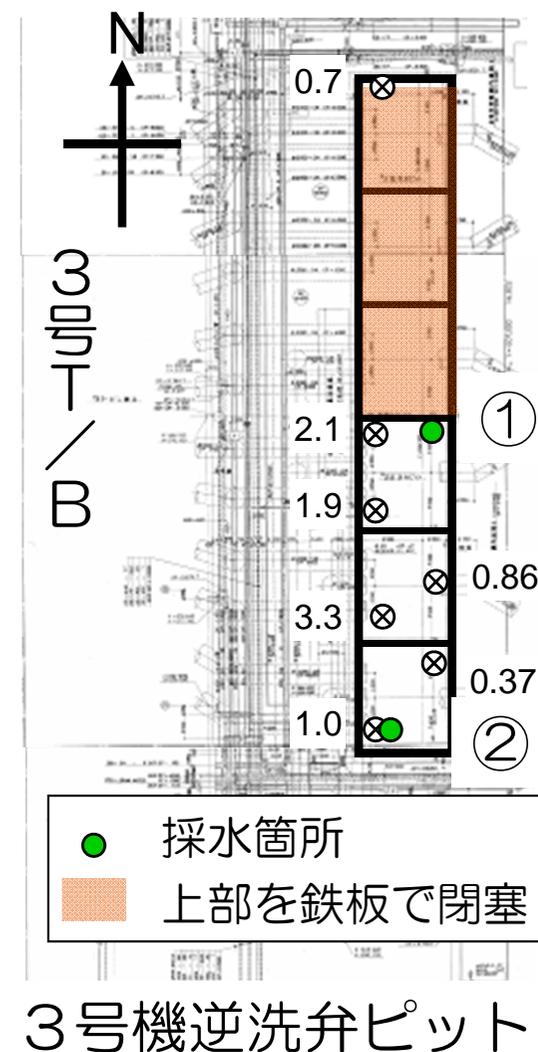
3号機逆洗弁ピット	
	①	②
採取日	2月19日	2月19日
採取時刻	15:45	15:40
塩素（単位：ppm）	460	1500
Cs-134（約2年）	3,200	4,200
Cs-137（約30年）	11,000	15,000
全β	15,000	18,000
H-3（約12年）	420	820

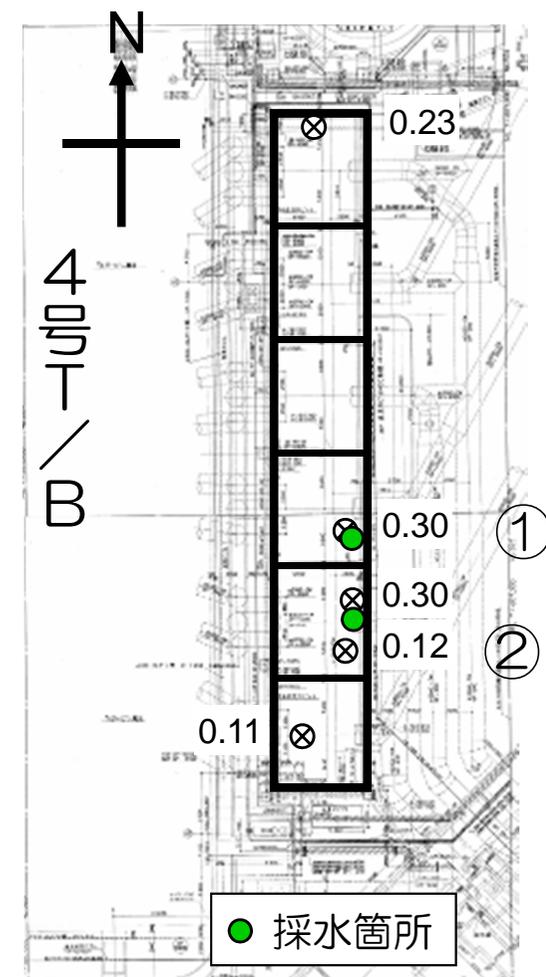
- 4号機逆洗弁ピットの溜まり水も、2号機同様セシウム濃度は低く、ピット底部の汚染も少ない。
- 4号機は、事故当時定期検査中であり、逆洗弁ピット内の配管も開放状態であることから、当初より逆洗弁ピット内に溜まった海水や雨水は取水口や放水口に流れていたものと考えられる。
- 取水口及び放水口は閉塞しており、外部への影響は無いものと考えられる。

4号機逆洗弁ピット	
	①	②
採取日	2月16日	2月16日
採取時刻	11:55	11:40
塩素（単位：ppm）	170	170
Cs-134（約2年）	370	380
Cs-137（約30年）	1,400	1,400
全β	2,000	1,900
H-3（約12年）	170	170

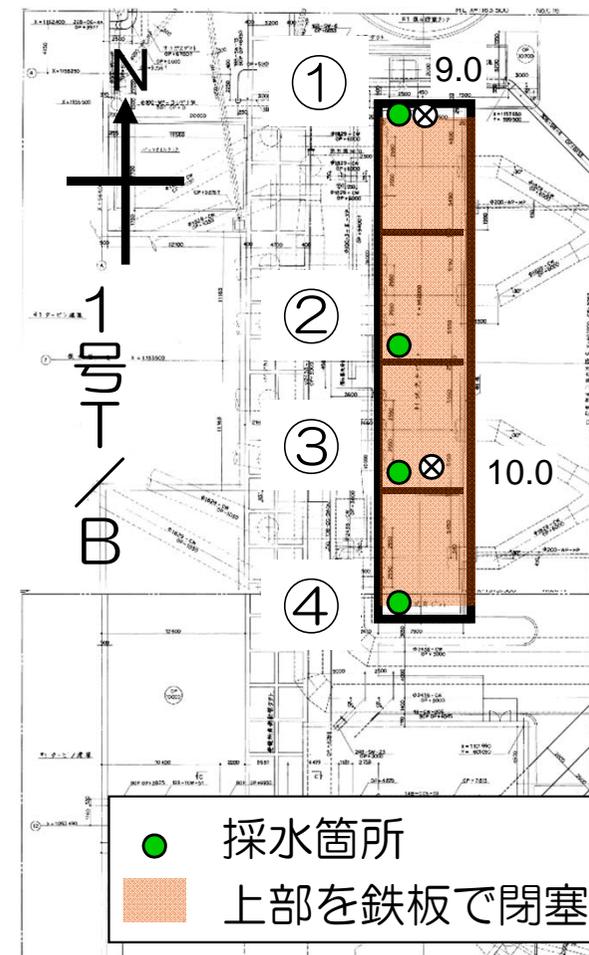
1号機逆洗弁ピット

逆洗弁ピット	逆洗弁ピット	逆洗弁ピット	逆洗弁ピット
採取日	1月15日	1月15日	1月15日	1月15日
採取時刻	11:40	11:45	11:50	11:55
塩素(単位: ppm)	230	240	240	240
Cs-134(約2年)	11,000	11,000	12,000	12,000
Cs-137(約30年)	42,000	43,000	44,000	44,000
全	53,000	52,000	53,000	54,000
H-3(約12年)	690	580	700	600

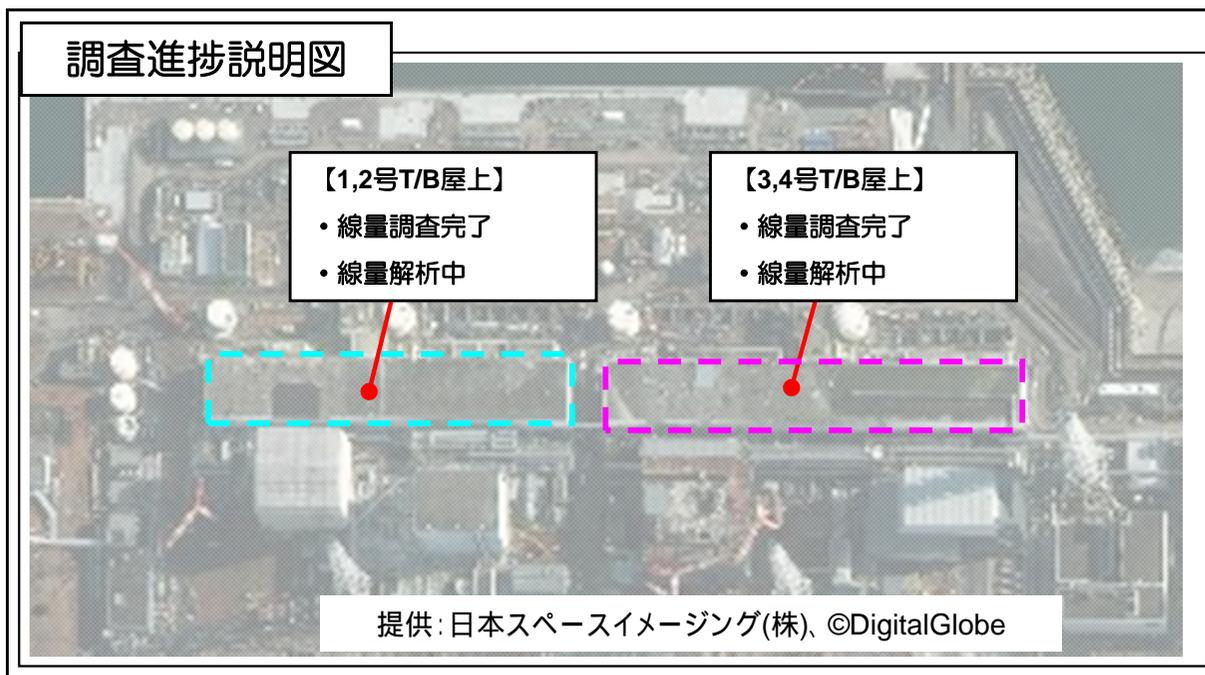
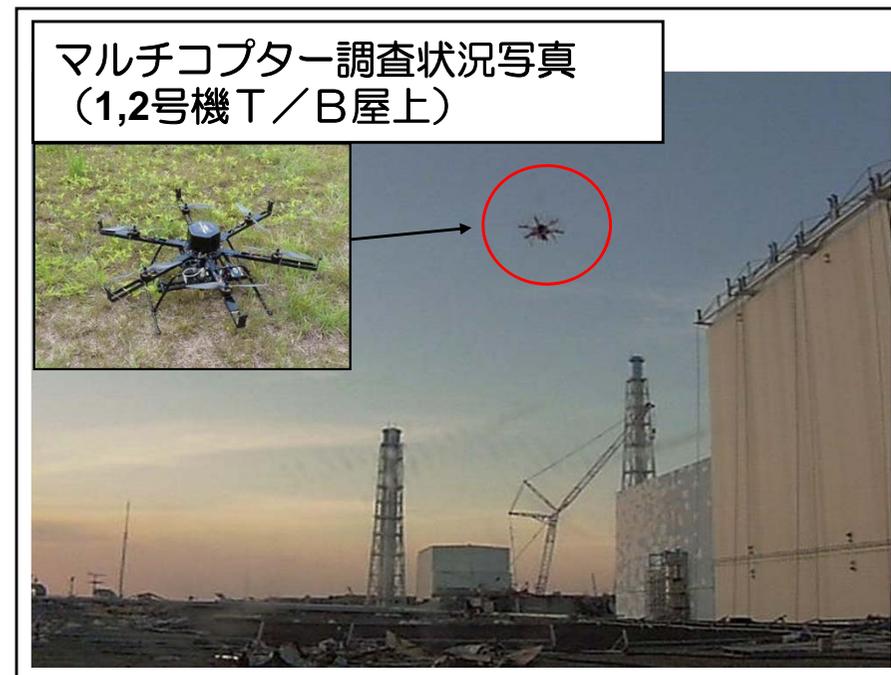
- 平成26年12月9日よりマルチコプターによる線量調査を実施。
12月に1,2号機T/B屋上の調査が完了、現在線量解析中。
1月～2月に、3,4号機T/B屋上の調査が完了、現在線量解析中。

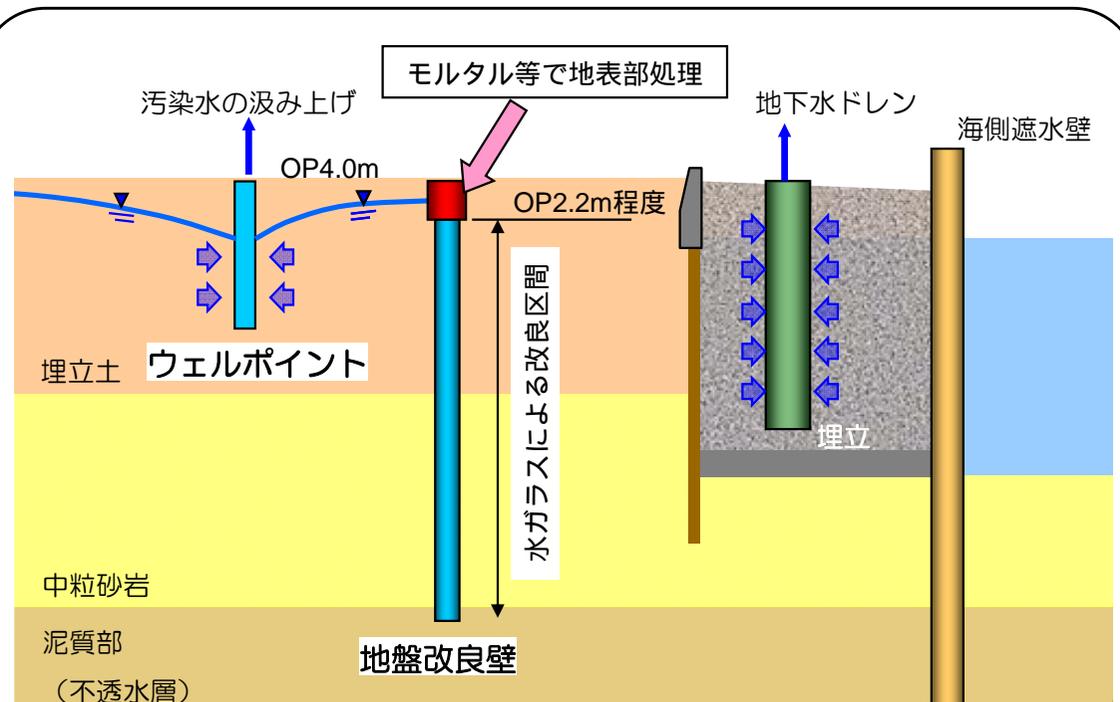
1-2号間 地盤改良壁の施工状況

1-2号機間改良体天端から地表面までのモルタル置換作業はH26/1に完了。

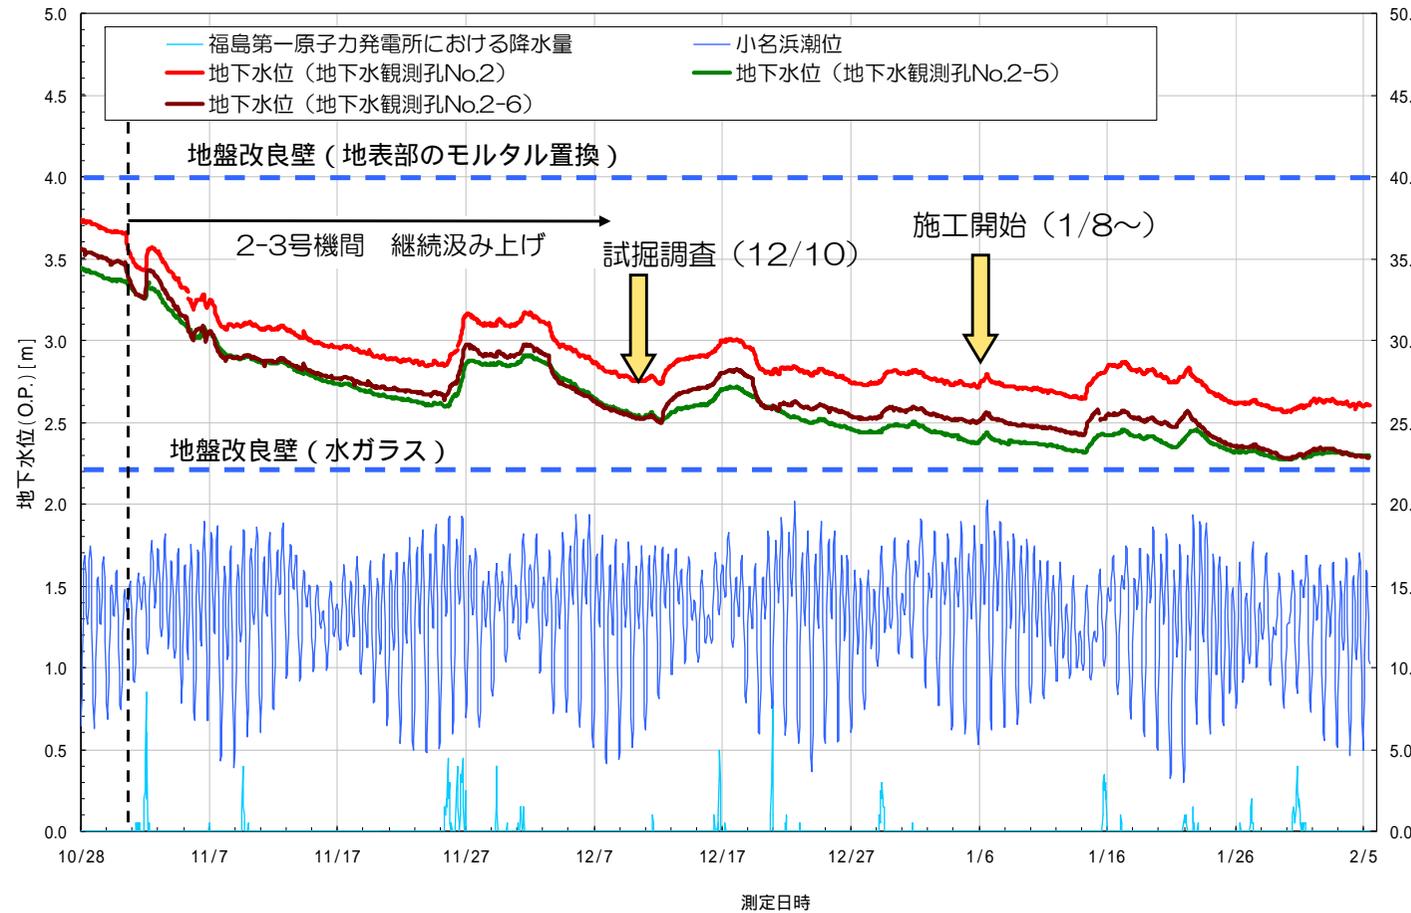
2,3号機間 地盤改良壁の地表処理の状況

2-3号機間、3-4号機間では、地盤改良壁の天端がOP2.2m程度。地下水の越流を防止するため、1-2号機間と同様に地表部の処理を実施する。

① 地表部処理完了箇所 (H27/1/20)

2-3号機間の施工（掘削）にあたっては、当該箇所の地下水位を低下させる必要がある。そのため、10月末より1-2号機間の地下水汲み上げ量を抑制し、2-3号機間の汲み上げ量を増加させることで地下水位を低下させている。
