## 「廃炉」の主な作業項目と作業ステップ

～4号機使用済燃料プールからの燃料取り出しが完了しました。1～3号機の燃料取り出し、燃料デブリ(注1)取り出しの開始に向け順次作業を進めています～

## 取り組みの状況

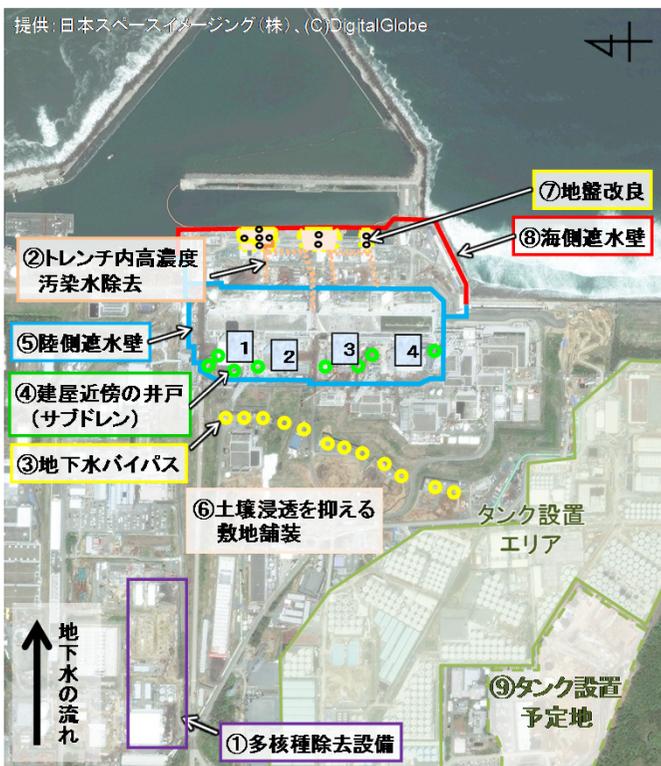
## 「汚染水対策」の3つの基本方針と主な作業項目

～事故で溶けた燃料を冷やした水と地下水が混ざり、1日約300トンの汚染水が発生しており、下記の3つの基本方針に基づき対策を進めています～

### 方針1. 汚染源を取り除く

- ①多核種除去設備等による汚染水浄化
- ②トレンチ(注2)内の汚染水除去  
 (注2) 配管などが入った地下トンネル。

### 方針2. 汚染源に水を近づけない

- ③地下水バイパスによる地下水汲み上げ
- ④建屋近傍の井戸での地下水汲み上げ
- ⑤凍土方式の陸側遮水壁の設置
- ⑥雨水の土壤浸透を抑える敷地舗装

### 方針3. 汚染水を漏らさない

- ⑦水ガラスによる地盤改良
- ⑧海側遮水壁の設置
- ⑨タンクの増設(溶接型へのリプレイス等)

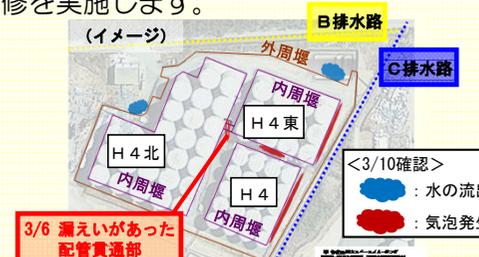
<現場状況図>

3/6にH4東エリアのタンク周囲にある内周堰（北西部）から外周堰への雨水のじみを確認しました。内周堰を貫通している配管貫通部の隙間を通して漏洩したと推定しています。止水処置を実施し、漏えいが停止したことを確認しました。

3/10にH4エリアのタンク周囲にある外周堰に溜った雨水の水位が低下していることを確認しました。側溝とモルタルとの間に隙間があったこと等から、地面に浸透したと想定しています。

いずれも海への流出はないものと判断しています。対策として、類似箇所の点検・補修を実施します。

- 3/6 に H4 東エリア内周堰内 (北西部) の配管貫通部から外周堰内に雨水がにじんでいることを確認。内周堰内水の雨水回収、配管貫通部の止水処理により、漏えいが停止。
- 当該配管貫通部は、下部半面に鉄板が巻き付いた構造となっており、その隙間を通過して漏えいが発生したと推定。類似箇所の調査を行い、止水を再施工する (3/24 時点で類似箇所は未確認)。
- 3/10、H4 エリア外周堰に溜まった雨水の水位が低下していることを確認。
- 原因調査の結果、外周堰の側溝と周辺のモルタルとの間等に生じた隙間から、地中に浸透したものと推定。3/10 に気泡の発生、水の流出が確認された箇所の補修は実施済 (3/14~3/17)。類似箇所の点検・補修を実施予定。
- 3/6 の内周堰からの漏えいについては隣接する溜め枡に溜まっていたこと、3/10 の外周堰からの流出については、周辺の排水溝への流れ込みがないこと及び構内側溝排水放射線モニタの指示値に有意な変動がないことから海への流出はないと判断。

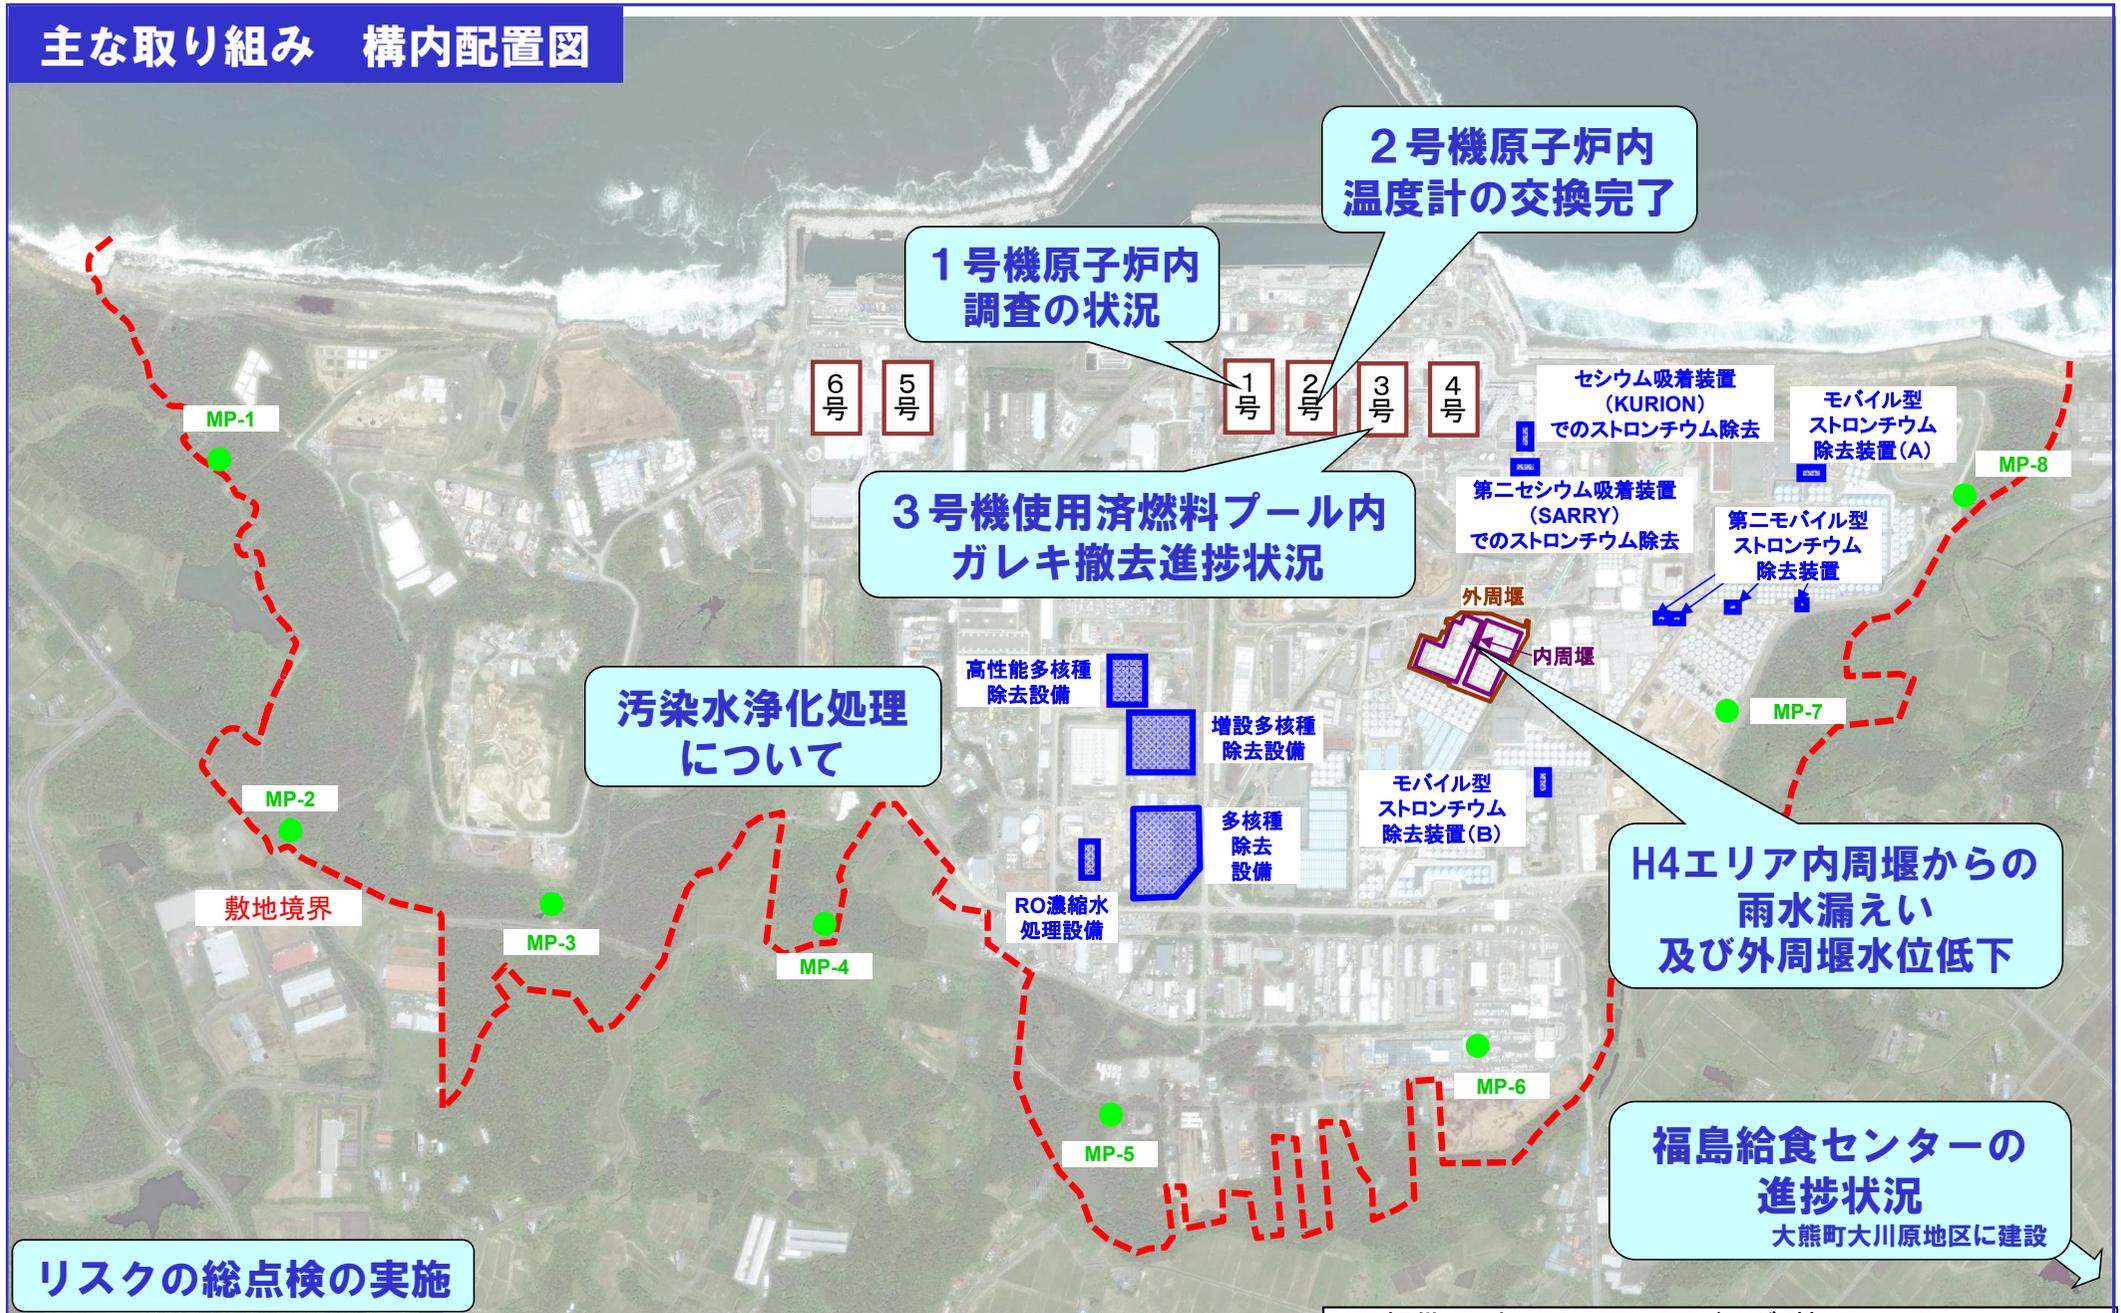
# 主な取り組み 構内配置図

※モニタリングポスト (MP-1~MP-8) のデータ  
敷地境界周辺の空間線量率を測定しているモニタリングポスト(MP)のデータ (10分値) は1.017 $\mu$ Sv/h~3.828 $\mu$ Sv/h (2015/2/25~3/24)。  
2015/3/2~3/26にMP-1~MP-8について点検を実施しているため、各MPの値が一時的に欠測しています。  
MP-2~MP-8については、空間線量率の変動をより正確に測定することを目的に、2012/2/10~4/18に、環境改善 (森林の伐採、表土の除去、遮へい壁の設置) の工事を実施しました。  
環境改善工事により、発電所敷地内と比較して、MP周辺の空間線量率だけが低くなっています。  
MP-6については、さらなる森林伐採等を実施した結果、遮へい壁外側の空間線量率が大幅に低減したことから、2013/7/10~7/11にかけて遮へい壁を撤去しました。  
MP-8については、2015/2/18より5月下旬を目処に、環境改善 (周辺の舗装化等) の工事を実施しており、MP周辺の空間線量率が低下傾向にあります。

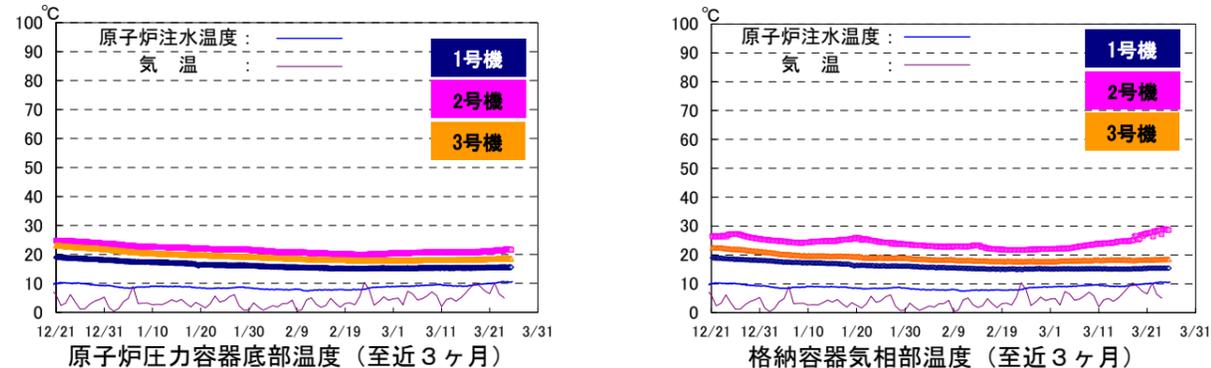
注水冷却を継続することにより、原子炉圧力容器底部温度、格納容器気相部温度は、号機や温度計の位置によって異なるものの、至近1ヶ月において、約10~40度で推移。

※トレンドグラフは複数点計測している温度データの内、一部のデータを例示

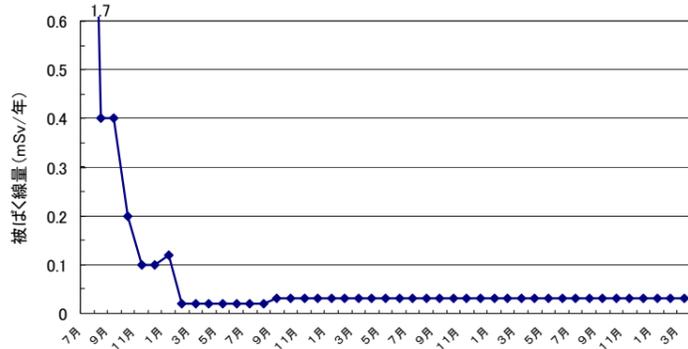
1~4号機原子炉建屋からの放射性物質(セシウム)による敷地境界における年間被ばく線量評価(参考)

1~4号機原子炉建屋から新たに放出される放射性物質による、敷地境界における空气中放射性物質濃度は、Cs-134及びCs-137ともに約 $1.3 \times 10^{-9}$ ベクレル/cm<sup>3</sup>と評価。放出された放射性物質による敷地境界上の被ばく線量は0.03mSv/年(自然放射線による年間線量(日本平均約2.1mSv/年)の約70分の1に相当)と評価。

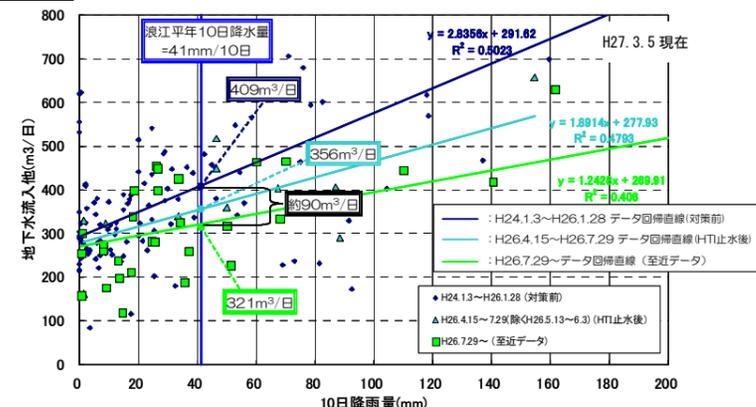
図1: 建屋への流入量評価結果

- H26/4/9より12本ある地下水バイパス揚水井の各ポンプを順次稼働し、地下水の汲み上げを開始。H26/5/21より内閣府廃炉・汚染水対策現地事務所職員の立ち会いの下、排水を開始。3/25までに89,773m<sup>3</sup>を排水。汲み上げた地下水は、一時貯留タンクに貯留し、水質が運用目標を満足していることを東京電力及び第三者機関(日本分析センター)で確認した上で排水。
- 地下水バイパスや高温焼却炉建屋の止水対策等により、これまでのデータから評価した場合、建屋への地下水流入量が約90m<sup>3</sup>/日減少していることを確認(図1参照)。
- 観測孔の地下水位が、地下水バイパスの汲み上げ開始前と比較し約10~15cm程度低下していることを確認。
- 流量の低下が確認されている揚水井No.11について清掃のため地下水汲み上げを停止(No.11:2/23~3/23)。

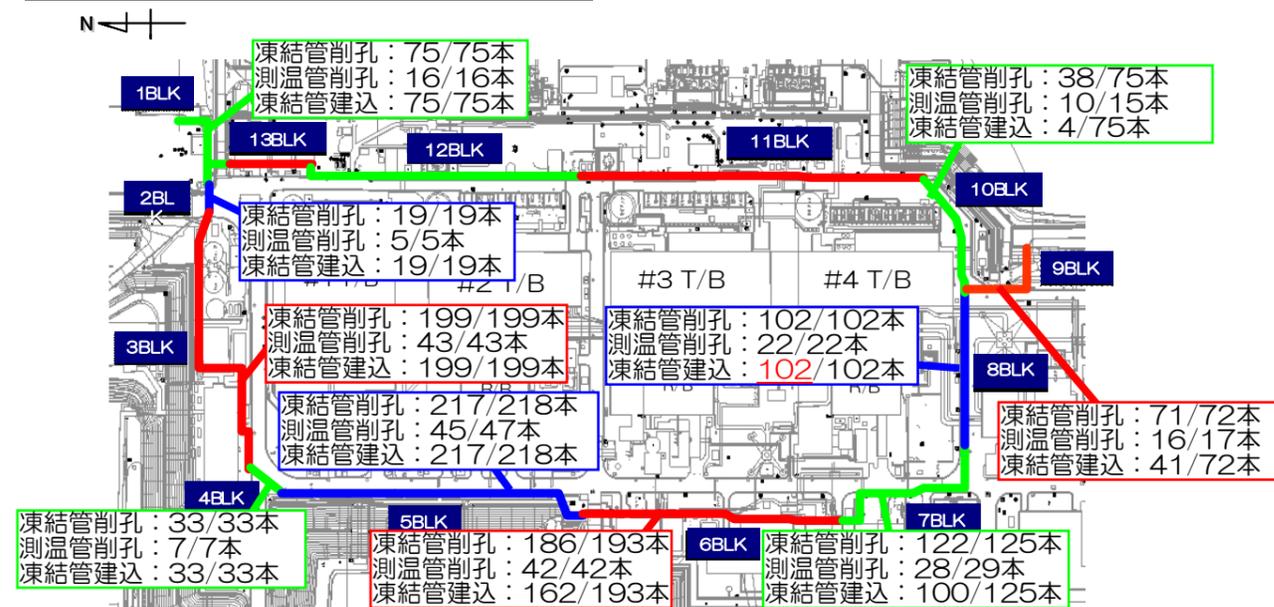
図2: 陸側遮水壁削孔工事・凍結管設置工事の状況

- 1~4号機を取り囲む陸側遮水壁(経済産業省の補助事業)の造成に向け、凍結管設置のための削孔工事を開始(H26/6/2~)。先行して凍結する山側部分について、3/24時点で1,248本(約99%)削孔完了(凍結管用:1,024本/1,036本、測温管用:224本/228本)、凍結管948本/1,036本(約92%)建込(設置)完了(図2参照)。ブライン配管については、3/12時点で法面・35m盤約95%、10m盤山側約44%敷設完了。冷凍機の完成検査を実施(3/18,19)。

- ・建屋を陸側遮水壁で囲み、建屋への地下水流入を抑制します。
- ・平成25年8月から現場にて試験を実施しており、平成26年6月に着工しました。
- ・先行して凍結を開始する山側部分について、凍結管の設置が約92%完了しています。

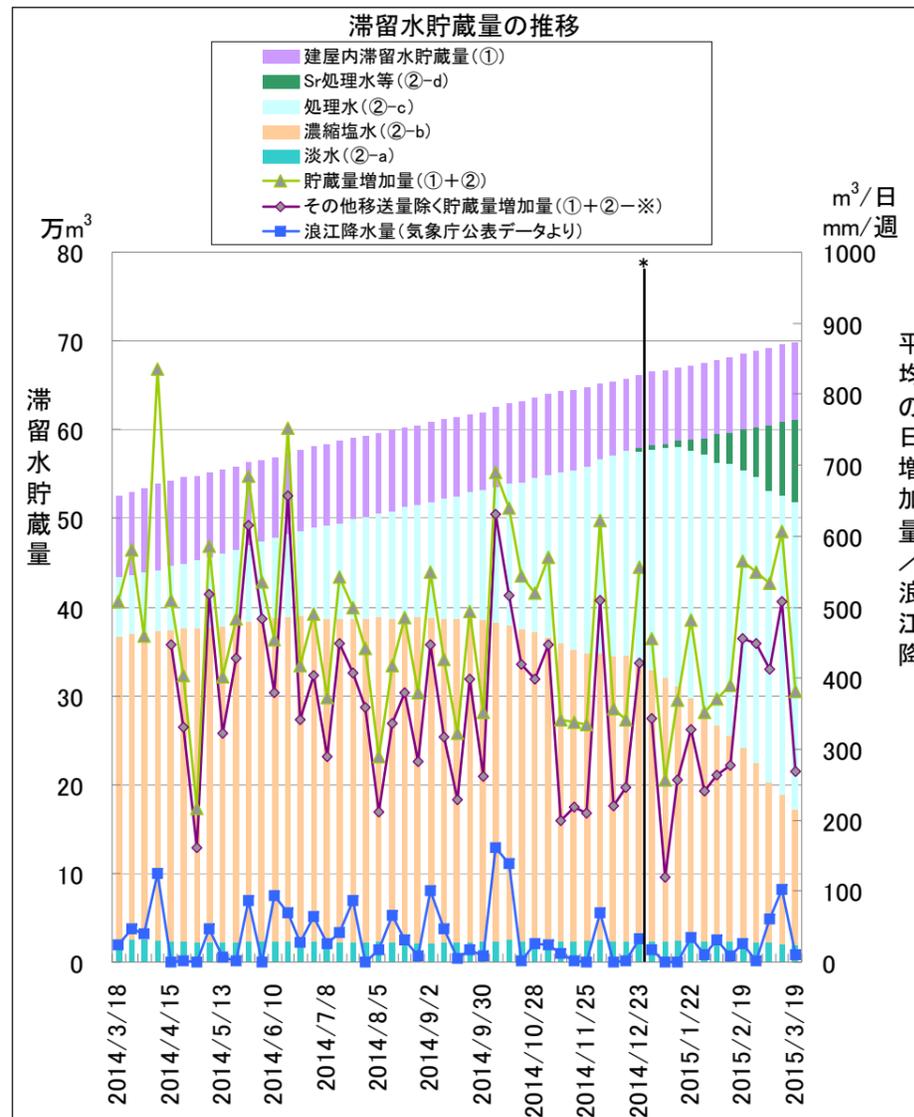
図3：滞留水の貯蔵状況

- 増設計画に基づき、3月下旬にタンク総容量 80 万 m<sup>3</sup> 到達（中長期ロードマップより約2年前倒し）。

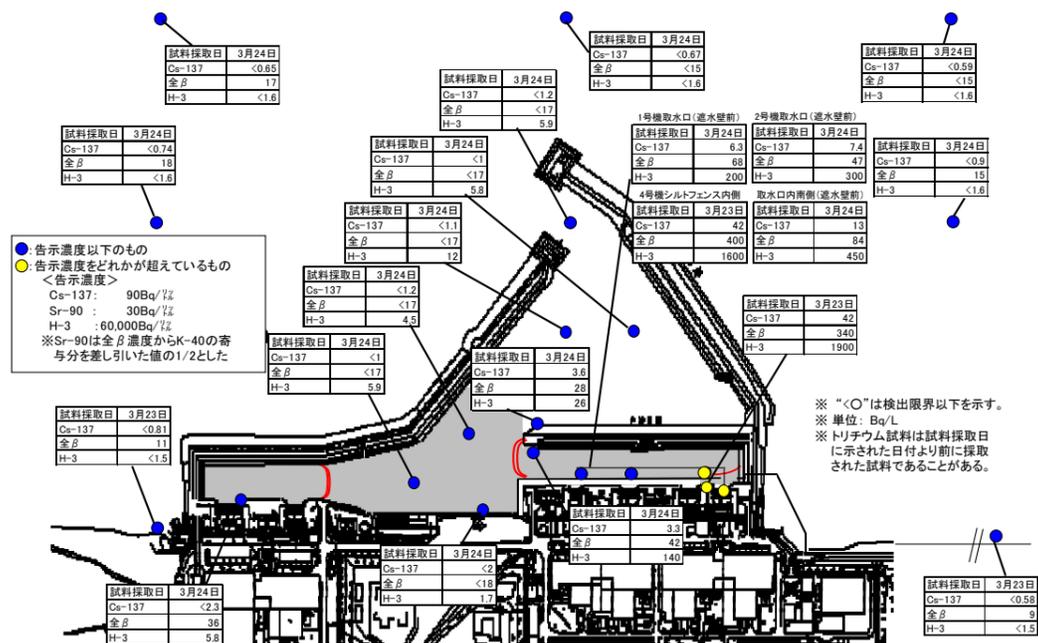
図5: 港湾周辺の海水濃度

- 港湾内海水の放射性物質濃度は 2 月までと同様に緩やかな低下傾向が見られる。
- 港湾口及び港湾外についてはこれまでの変動の範囲で推移。
- 海側遮水壁について、打設済みの鋼管矢板の継手処理 (22 箇所) を 3/13 から再開。
- 海底土舞い上がりによる汚染の拡散を防止するための港湾内海底土被覆工事を実施中 (H27 年 5 月中旬完了予定)。H26/12/14 よりエリア②を被覆中。3/24 時点で約 71%完了 (図 7 参照)。なお、取水路開渠の海底については H24 年までに被覆済み。

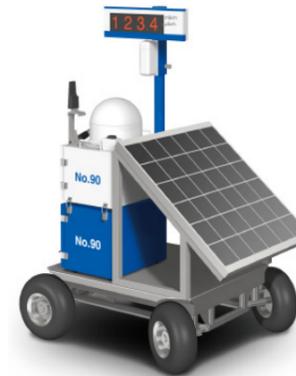
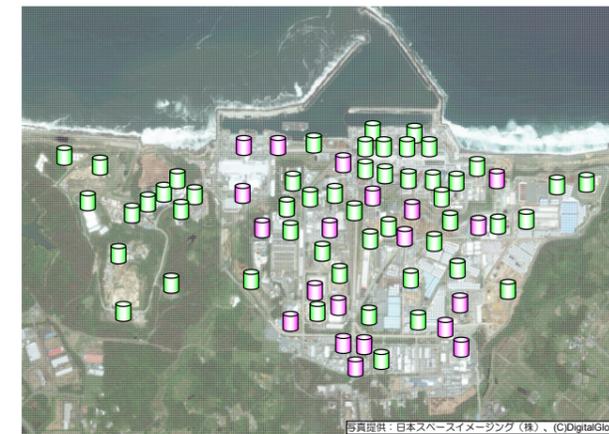
図8: 線量モニタの外観イメージ及び設置予定場所

- 線量低減対策実施後、現場の線量率を見える化するとともに、現場に出る前に線量状況をリアルタイムに把握できるように、福島第一構内に線量率モニタを設置予定。(平成 27 年 3 月までに 20 台、平成 27 年 9 月までにさらに 50 台追加)

● 第Ⅰ期設置分 (~H27.3)

● 第Ⅱ期設置分 (~H27.9)

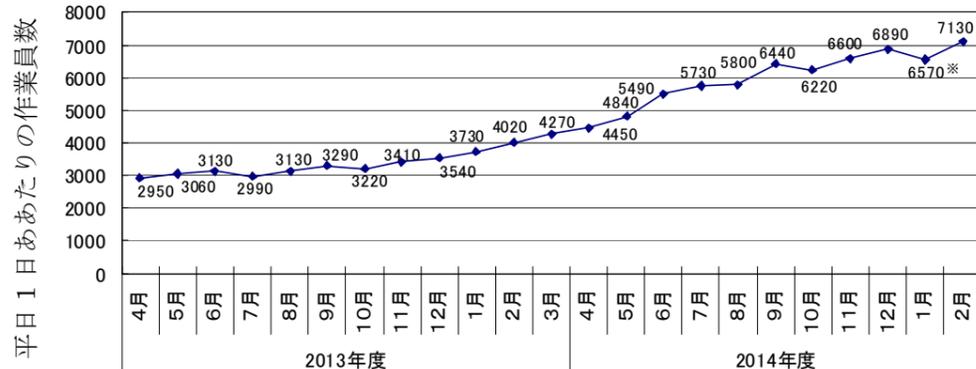
※1/20までの作業員数より算定（1/21より安全点検実施のため）  
図9：H25年度以降各月の平日1日あたりの平均作業員数（実績値）の推移

- 1ヶ月間のうち1日でも従事者登録されている人数（協力企業作業員及び東電社員）は、H26年11月～H27年1月の1ヶ月あたりの平均が約14,500人。実際に業務に従事した人数は1ヶ月あたりの平均で約11,200人であり、ある程度余裕のある範囲で従事登録者が確保されている。
- 4月の作業に想定される人数（協力企業作業員及び東電社員）は、平日1日あたり6,890人程度<sup>\*</sup>と想定され、現時点で要員の不足が生じていないことを主要元請企業に確認。なお、昨年度以降の各月の平日1日あたりの平均作業員数（実績値）は約3,000～7,100人規模で推移（図9参照）。  
※：契約手続き中のため4月の予想には含まれていない作業もある。
- 福島県内・県外の作業員数ともに増加傾向にあるが、福島県外の作業員数の増加割合が大きいため、2月時点における地元雇用率（協力企業作業員及び東電社員）は約45%。

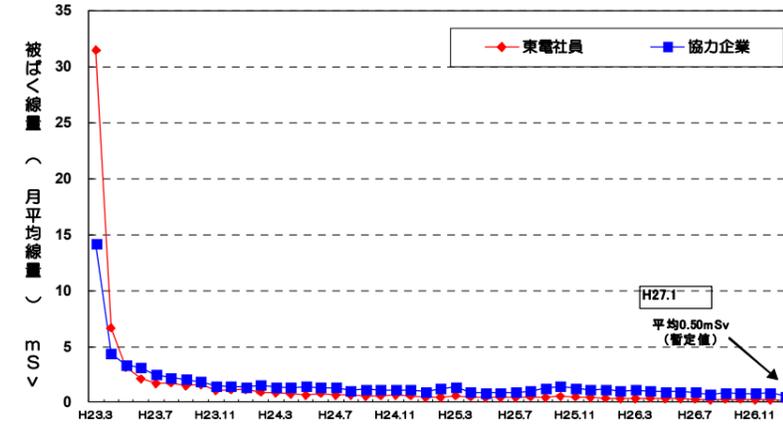
図10：作業員の月別個人被ばく線量の推移（月平均線量）  
（H23年3月以降の月別被ばく線量）

- H25年度、H26年度ともに月平均線量は約1mSvで安定している。（参考：年間被ばく線量目安20mSv/年÷1.7mSv/月）
- 大半の作業員の被ばく線量は線量限度に対し大きく余裕のある状況である。

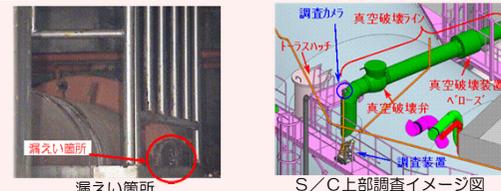
**圧力抑制室（S/C※<sup>1</sup>）上部調査による漏えい箇所確認**

1号機S/C上部の漏えい箇所を2014/5/27より調査し、上部にある配管の内1本の伸縮継手カバーより漏えいを確認。他の箇所からの漏えいは確認されず。

今後、格納容器の止水・補修に向けて、具体的な方法を検討していく。

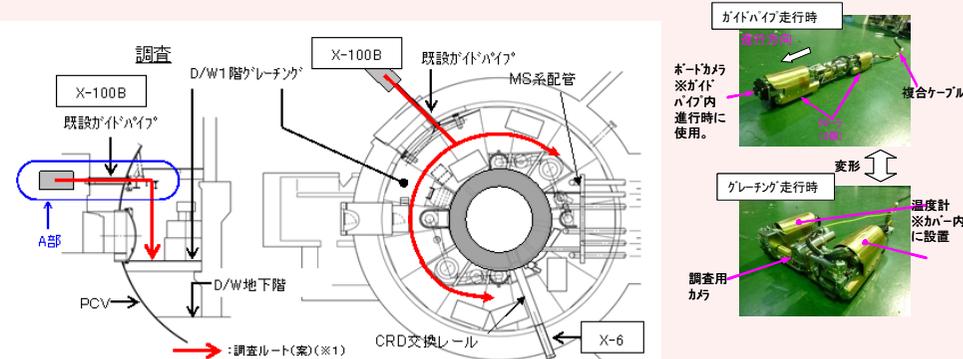
※1) ルートのイメージを記載したものであり、調査経路及び範囲は現場状況による。  
 【PCV断面】

- ・狭隘なアクセス口（内径φ100mm）から格納容器内に進出し、グレーティング上を安定走行可能な形状変形機構を有するクローラ型装置を用いて、2015/4に現場での実証を実施予定。

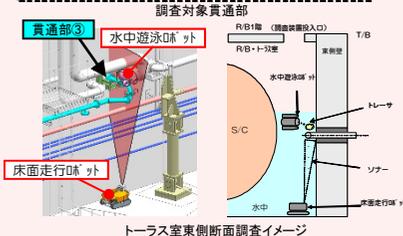
トーラス室東側断面調査イメージ

- トーラス室壁面調査装置(水中遊泳ロボット、床面走行ロボット)を用いて、トーラス室壁面の(東壁面北側)を対象に調査。
- 東側壁面配管貫通部(5箇所)の「状況確認」と「流れの有無」を確認する。
- 水中壁面調査装置(水中遊泳ロボット及び床面走行ロボット)により貫通部の状況確認ができることを実証。
- 貫通部①～⑤について、カメラにより、散布したトレーサ(※5)を確認した結果、貫通部周辺での流れは確認されず。(水中遊泳ロボット)
- 貫通部③について、ソナーによる確認の結果、貫通部周辺での流れは確認されず。(床面走行ロボット)

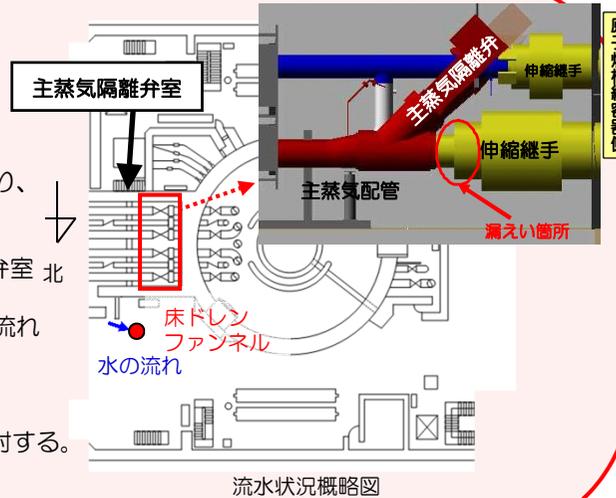
3号機原子炉建屋1階北東エリアの主蒸気隔離弁室の扉付近から、近隣の床ドレンファンネル（排水口）に向かって水が流れていることを2014/1/18に確認。排水口は原子炉建屋地下階につながっており、建屋外への漏えいはない。

2014/4/23より、原子炉建屋2階の空調機械室から1階の主蒸気隔離弁室北につながっている計器用配管から、カメラによる映像取得、線量測定を実施。2014/5/15に主蒸気配管のうち1本の伸縮継手周辺から水が流れていることを確認した。

※主蒸気隔離弁：原子炉から発生した蒸気を緊急時に止める弁

3号機で、格納容器からの漏えい箇所が判明したのは初めてであり、今回の映像から、漏えい量の評価を行うとともに、追加調査の可否を検討する。また、本調査結果をPCV止水・補修方法の検討に活用する。
