# 2号RPV底部温度計の 挿入作業結果について

2015年3月26日  
東京電力株式会社

# 福島第一原子力発電所 1号機の PCV温度上昇について

# 福島第一原子力発電所 1号機 原子炉注水系に関わる対応について

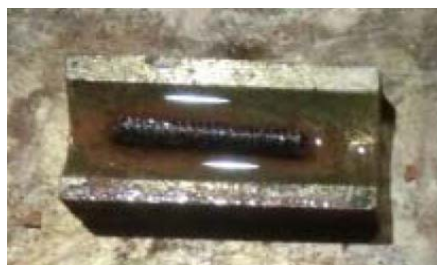
試験体A発錆の状態

- ・試験体A(試験片)及び試験体B(一部配管を模擬したモックアップ試験体)にて発錆させたところ、錆の発生は確認されたが固着(引抜不可事象)は再現されなかった
  - ⇒給水・加熱の発錆加速を繰り返し実施したが、再現できず
  - ⇒一方で、試験体Bを発錆させることにより引抜力の増加は確認されたため、1/1スケールのモックアップ試験体にて引抜不可事象再現を試みた結果、200Nで引き抜けない状況の再現ができた

再現せず

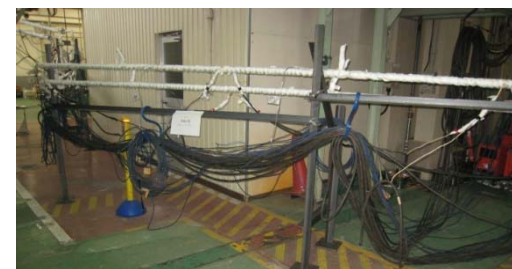
1/1フルモックアップ試験体発錆試験状況

再現

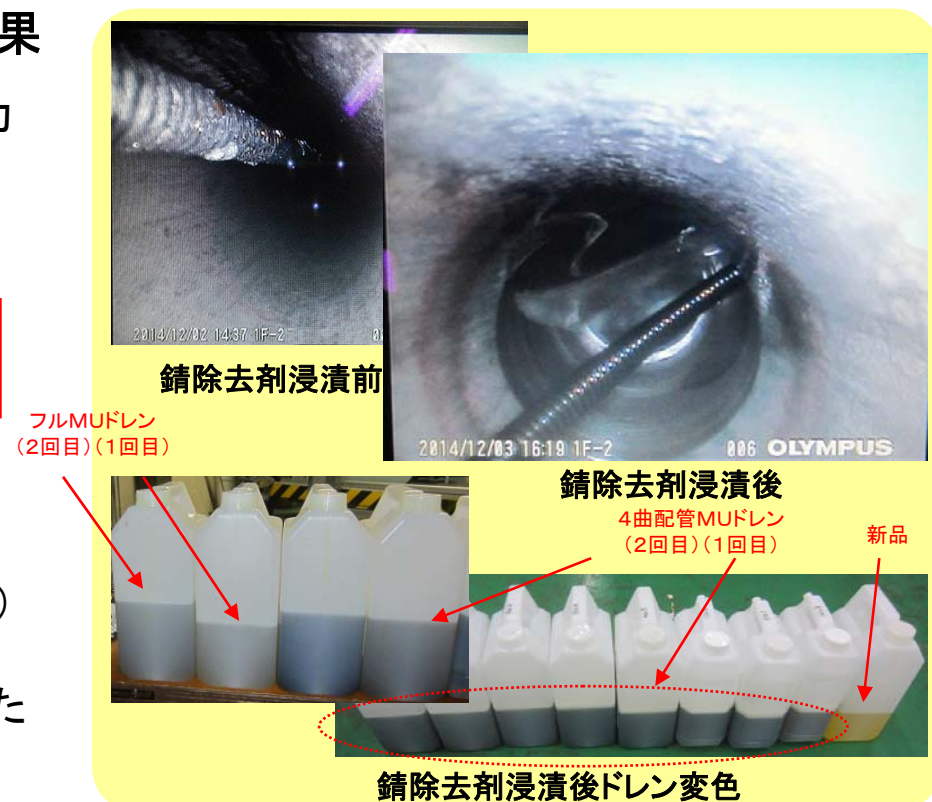
モックアップ試験体に**中性錆除去剤を浸漬**させ、引抜き緩和効果を確認した結果、以下を確認した

- ・150Nで引抜き出来ない状態  
⇒ 24h浸漬後、100N以下で引抜可
- ・**200Nで引抜き出来ない状態**  
⇒ **24h×2回浸漬後、100N以下で引抜できた**

錆除去剤への浸漬時間をかければより錆除去効果を得られる可能性が高い  
(内視鏡による目視確認結果からも上記可能性が高い)

錆除去剤のドレン色について、錆除去効果が確認された場合変色しており、程度に差異があることを確認

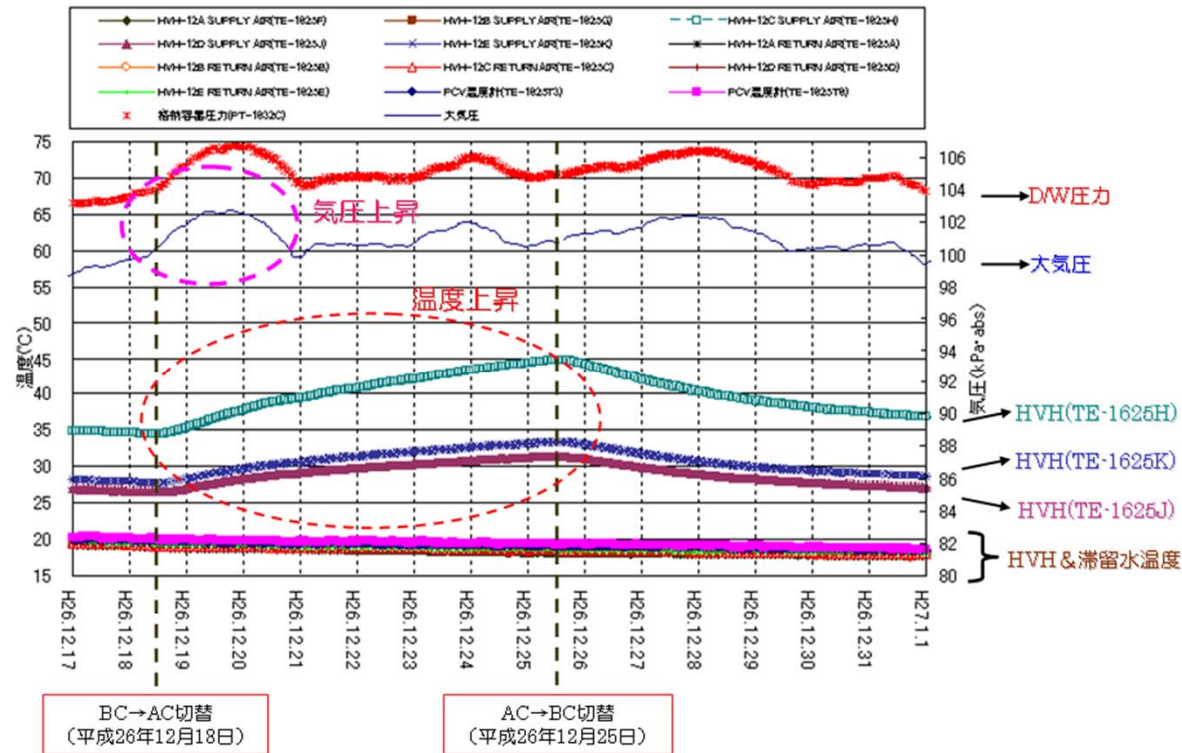
- 平成26年12月18日から25日にかけて、一部のPCV温度計(HVH温度計：TE-1625H,J,K)指示値について、緩やかな温度上昇を確認。
- 当該事象は、大気圧の上昇に合わせて発生。
- 過去にも同様の事象が確認されており、大気圧の上昇するタイミングで発生しやすいことが分かっている。
- 過去の分析結果に最新のデータを含め、これまでの分析結果を取り纏め報告。

図 HVH温度および大気圧の推移

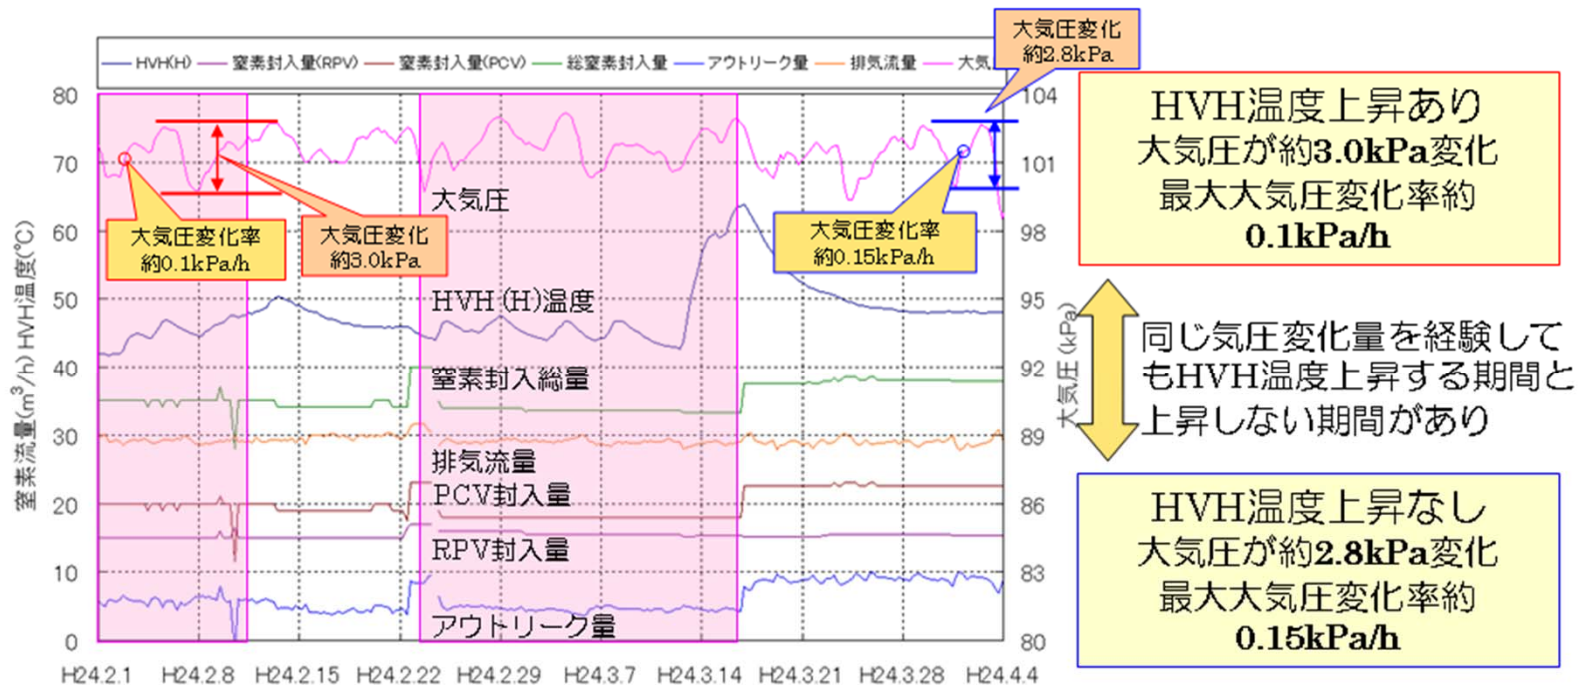
図 窒素封入量、排気流量、HVH温度および大気圧の推移      : HVH温度上昇と大気圧上昇が連動した期間

- 大気圧上昇に伴いHVH温度上昇する期間が存在。
  - 一方で、同程度の気圧上昇時にHVH温度上昇しない期間が存在。
- 大気圧上昇を伴わず温度上昇するケースは限定的（S/C窒素封入時、窒素供給停止時、その他）。
- 大気圧の上昇に伴うHVH温度の上昇は、窒素封入量又は排気流量の変更後に発生。  
→ 大気圧の上昇時に着目し、窒素封入量・排気流量・HVH温度変化の関係を整理。

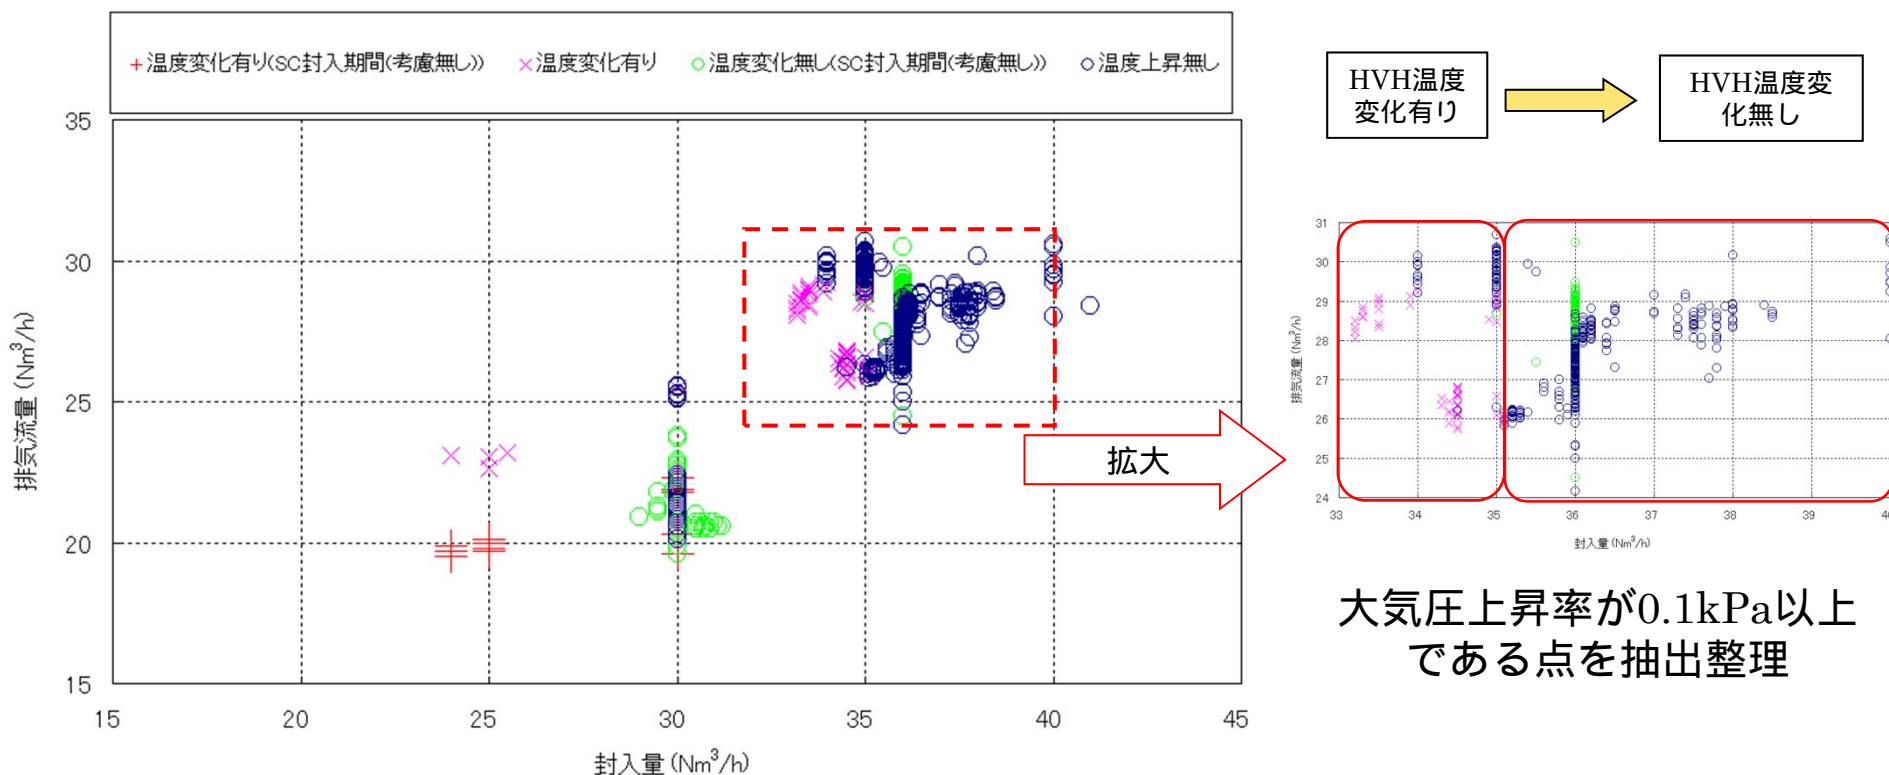
図 HVH温度変化時および無変化時の窒素封入量および排気流量

■ 窒素封入量 $36\text{Nm}^3/\text{h}$ 以上とすることで，HVH温度上昇は発生しないと評価。

- 窒素封入量 $36\text{Nm}^3/\text{h}$ 以上では，大気圧の上昇により，HVH温度が上昇した実績はなし。
- 窒素封入量 $35.1\text{Nm}^3/\text{h}$ 以下では，排気流量 $30\text{Nm}^3/\text{h}$ 未満でHVH温度上昇傾向あり。(排気流量は $30\text{Nm}^3/\text{h}$ 未満の領域)

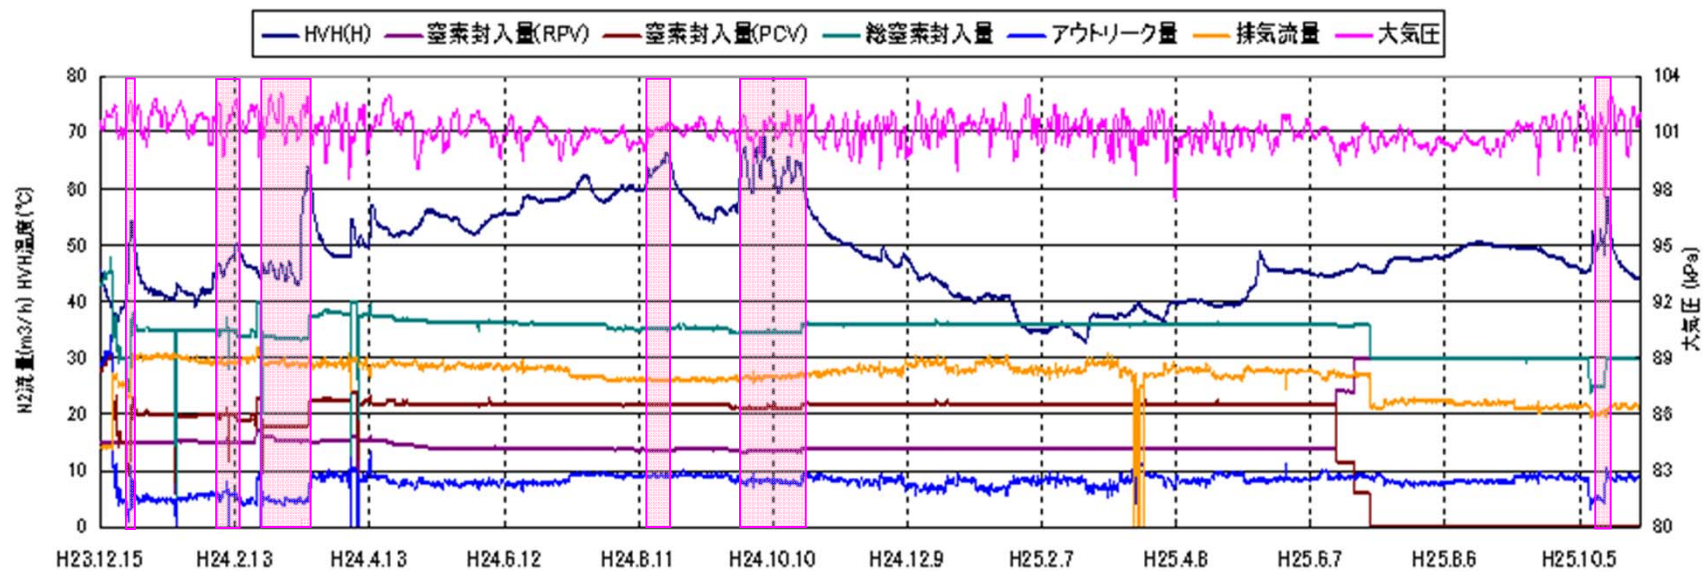
●6時間当たりのHVH温度上昇率が0.5 以上かつ大気圧上昇率が0.1kPa以上である期間が集中している期間

図 窒素封入量、排気流量、HVH温度および大気圧の推移  HVH温度の上昇と大気圧の上昇が連動した期間

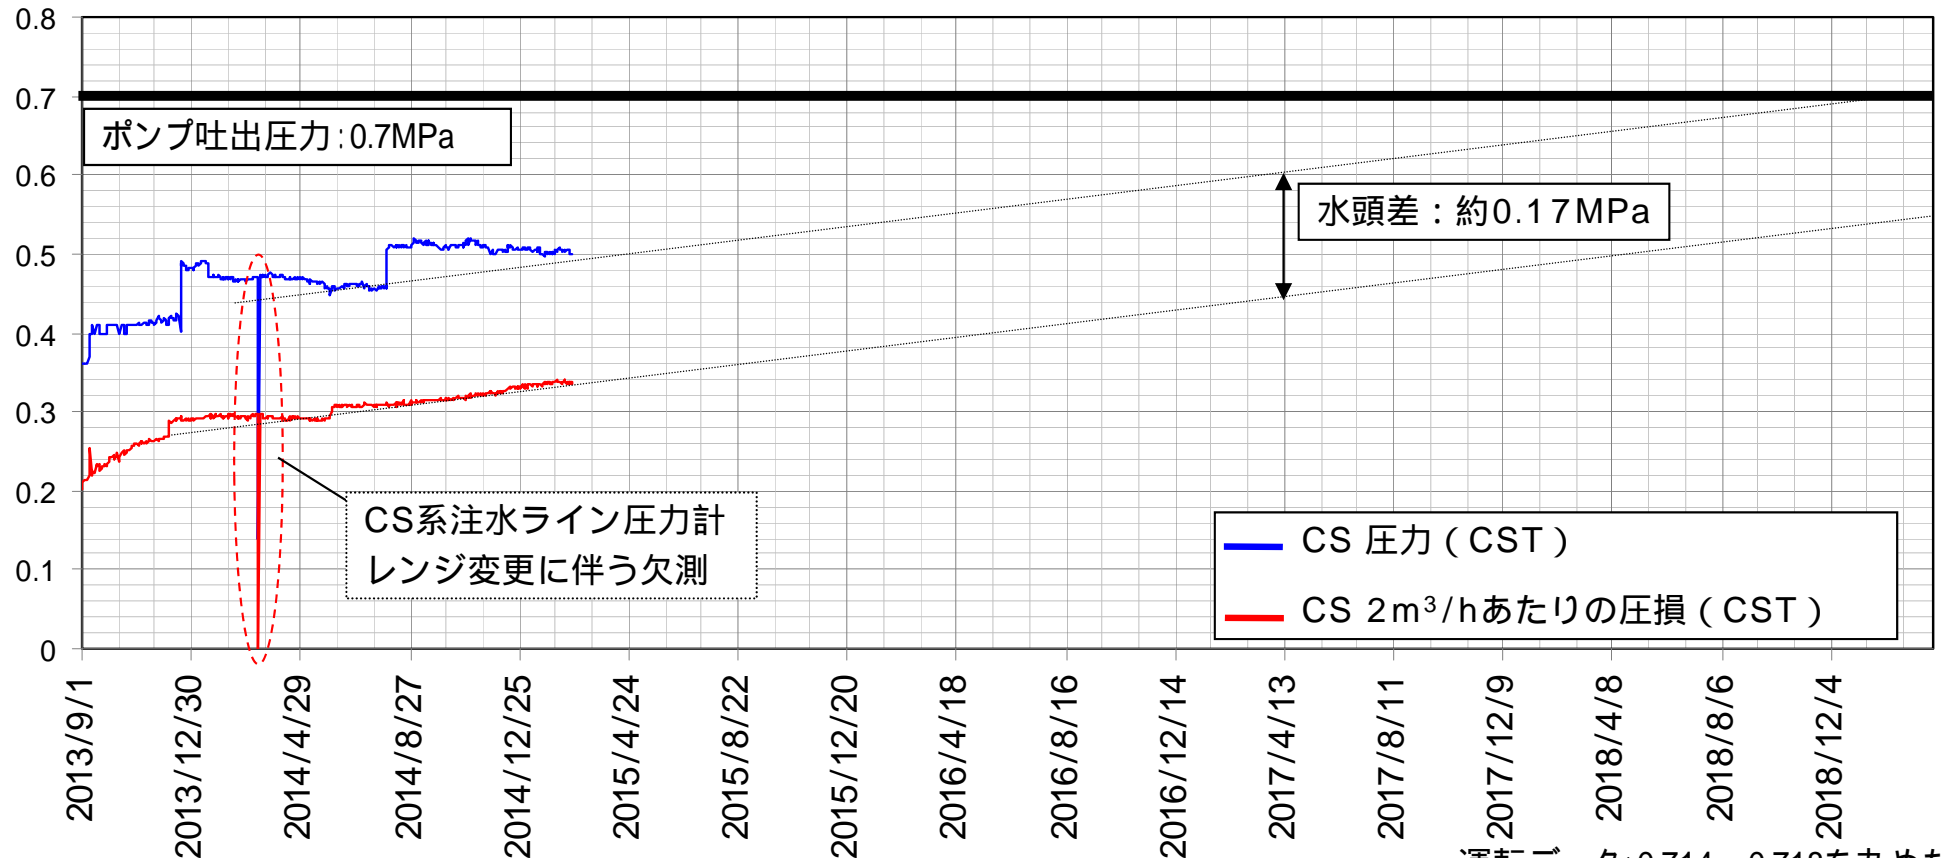
- CST炉注水系運転開始当初（2013年9月～12月）の圧力上昇傾向が大きかったが、2014年に入って圧力上昇が鈍化・安定している。
- 今年度の圧力上昇傾向が継続した場合、2018年末頃には現状のCS系ラインの運用注水量（ $2.0\text{m}^3/\text{h}$ ）確保が困難になると予測

運転データ: 0.714 ~ 0.718を丸めた値

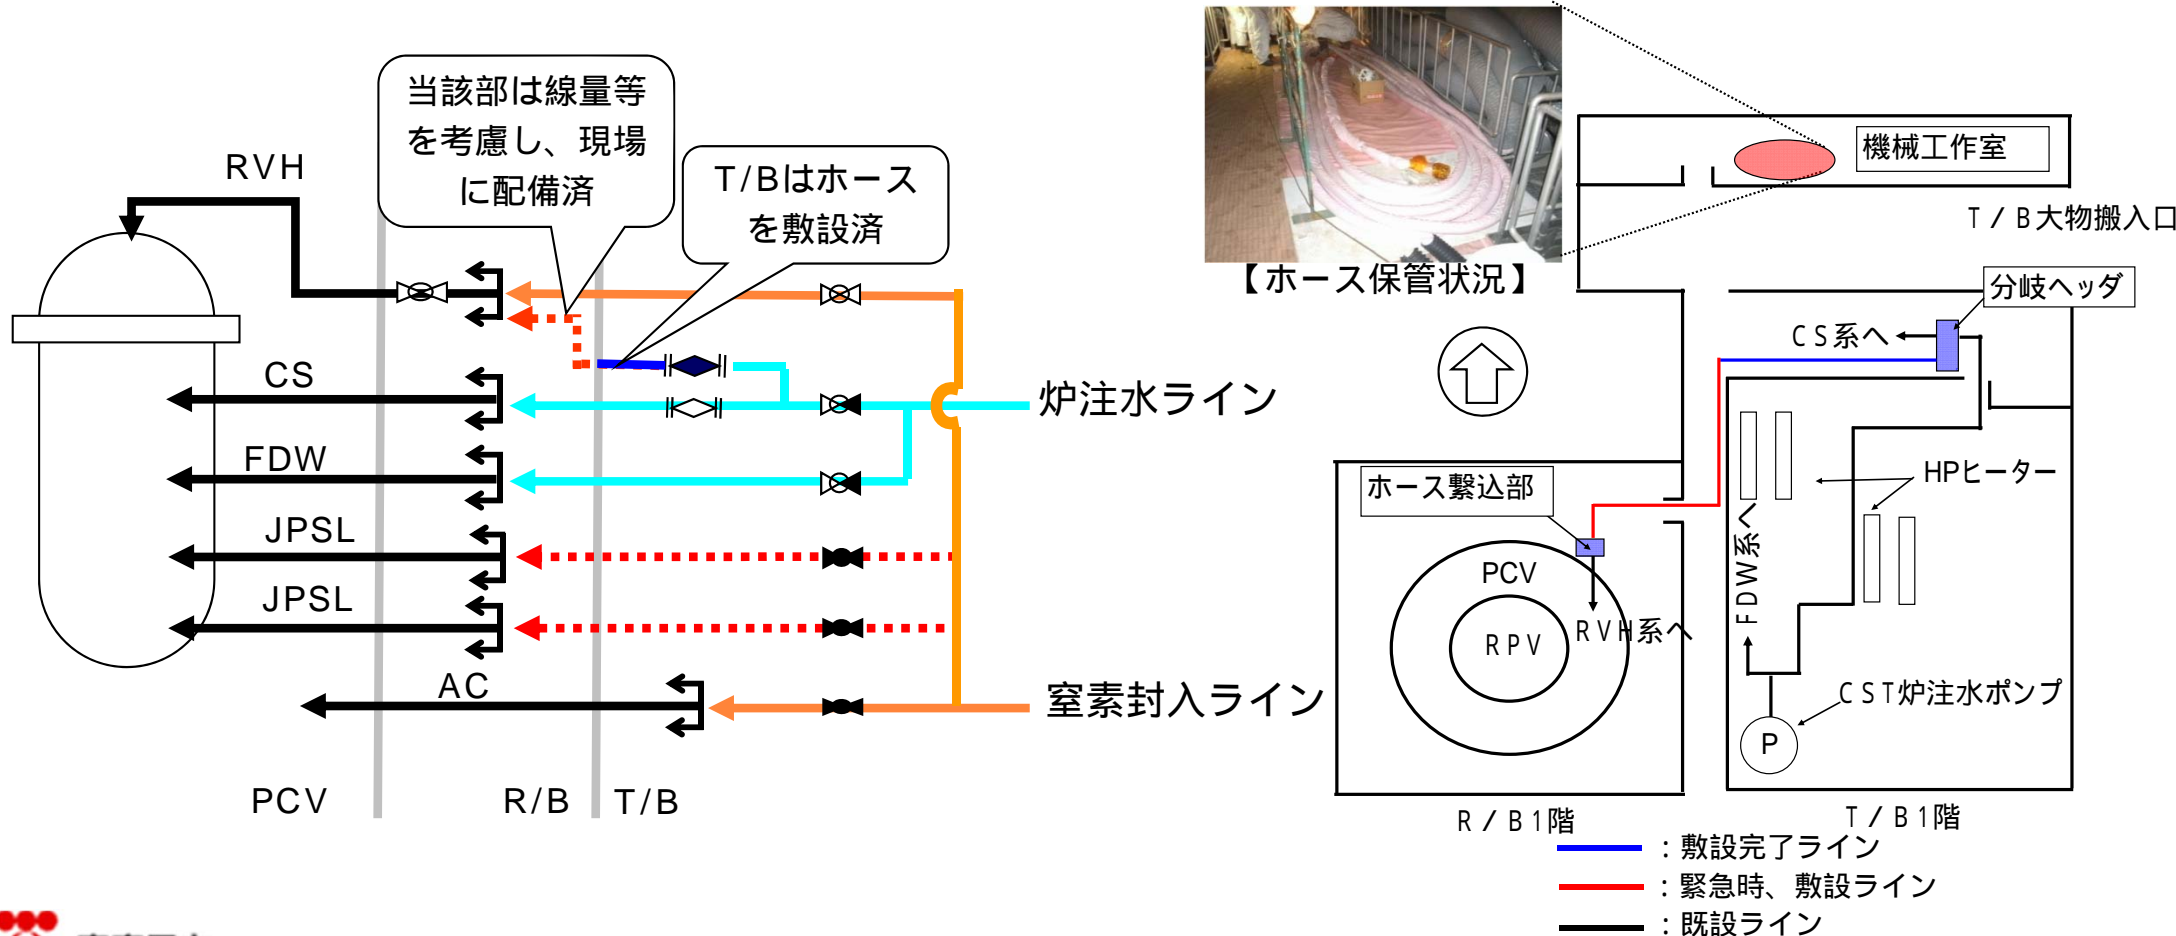
- CST炉注水ライン分岐部より、比較的線量の低いT/B内のホース（SUSフレキ）は敷設済み（2014年6月23日完了）
- 万が一の際の自主保安的な対応として、RVH系からの炉注水が必要となった場合には、R/B内のホースを敷設し、窒素封入ラインとの繋ぎ換えを行うことを考慮する。

緊急時に新たに敷設するホースは、現場近傍（T/B 1F 機械工作室）にて保管中。

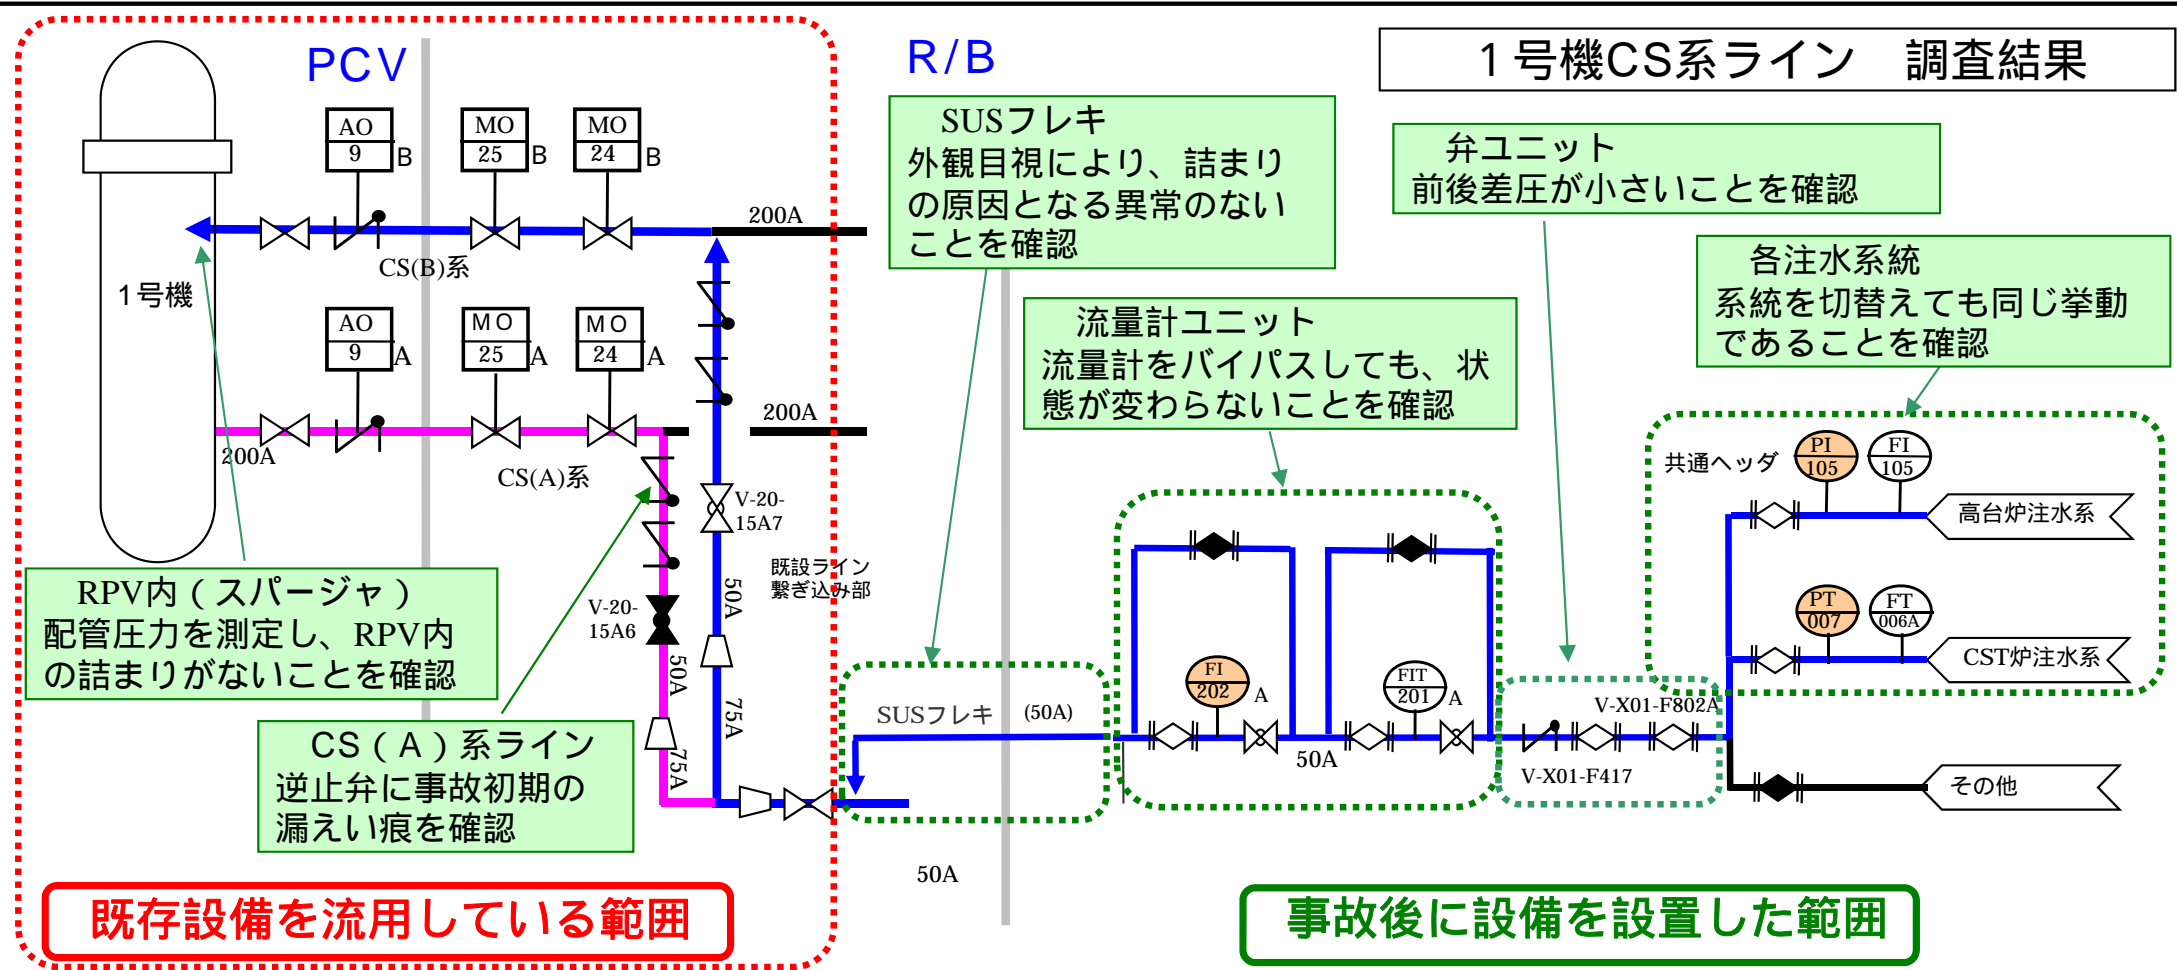
- 事故後に設置した配管等を調査した結果、圧力上昇の要因となる事象は確認されず。
- 既存設備を流用している範囲は、高線量 (数10 ~ 数100mSv/h) で詳細な調査・対策が困難
- 既存設備の過去の調査状況等を確認した結果、CS(A)系ラインの使用が困難
