「廃炉」の主な作業項目と作業ステップ

～4号機使用済燃料プールからの燃料取り出しが完了しました。1～3号機の燃料取り出し、燃料デブリ(注1)取り出しの開始に向け順次作業を進めています～

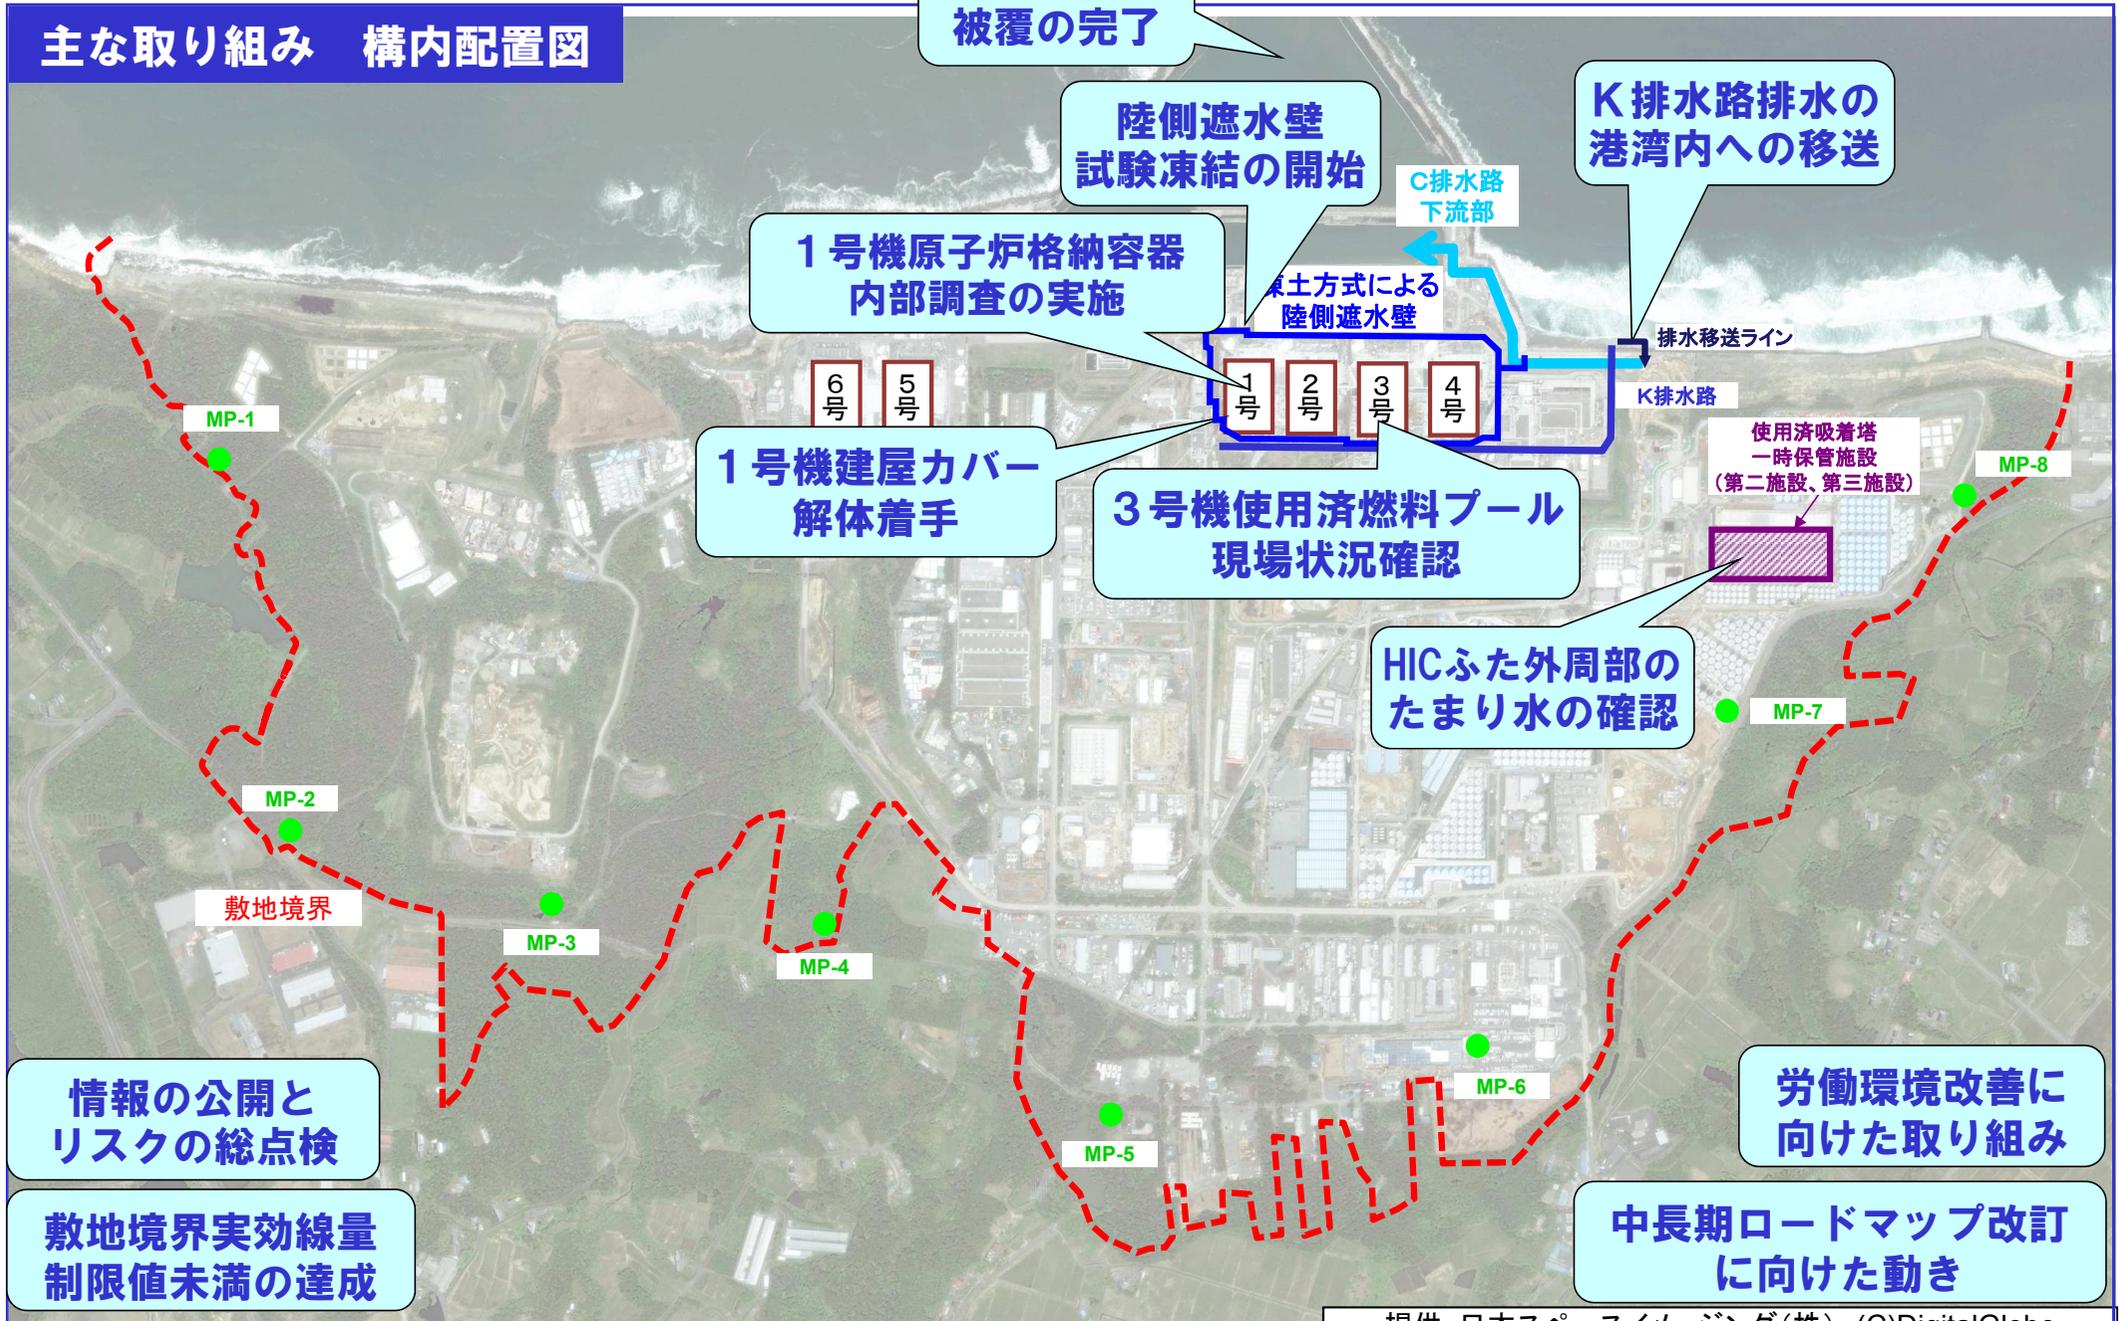
主な取り組み 構内配置図

※モニタリングポスト (MP-1~MP-8) のデータ
 敷地境界周辺の空間線量率を測定しているモニタリングポスト(MP)のデータ (10分値) は0.977 μ Sv/h~3.925 μ Sv/h (2015/3/25~4/27)。
 MP-2~MP-8については、空間線量率の変動をより正確に測定することを目的に、2012/2/10~4/18に、環境改善 (森林の伐採、表土の除去、遮へい壁の設置) の工事を実施しました。
 環境改善工事により、発電所敷地内と比較して、MP周辺の空間線量率だけが低くなっています。
 MP-6については、さらなる森林伐採等を実施した結果、遮へい壁外側の空間線量率が大幅に低減したことから、2013/7/10~7/11にかけて遮へい壁を撤去しました。
 MP-8については、2015/2/18より5月下旬を目処に、環境改善 (周辺の舗装化等) の工事を実施しており、MP周辺の空間線量率が低下傾向にあります。

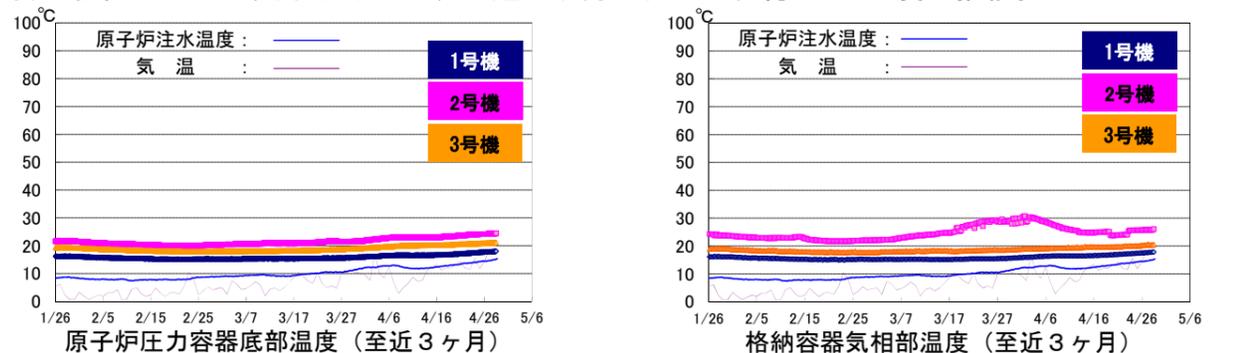
注水冷却を継続することにより、原子炉圧力容器底部温度、格納容器気相部温度は、号機や温度計の位置によって異なるものの、至近1ヶ月において、約10~40度で推移。

※トレンドグラフは複数点計測している温度データの内、一部のデータを例示

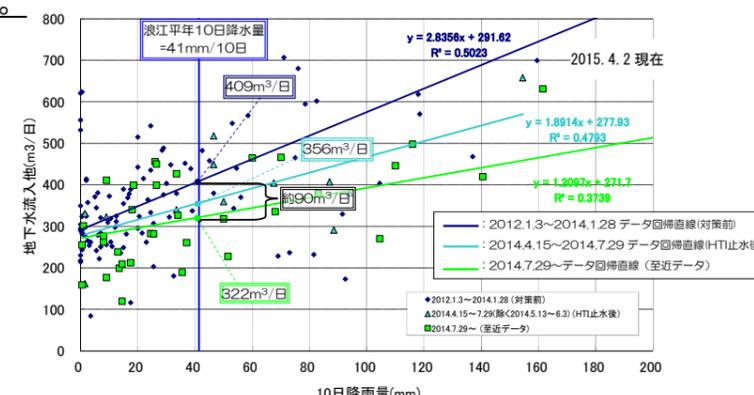
図1: 建屋への流入量評価結果

- 2014/4/9より12本ある地下水バイパス揚水井の各ポンプを順次稼働し、地下水の汲み上げを開始。2014/5/21より内閣府廃炉・汚染水対策現地事務所職員の立ち会いの下、排水を開始。4/28までに97,143m³を排水。汲み上げた地下水は、一時貯留タンクに貯留し、水質が運用目標を満足していることを東京電力及び第三者機関(日本分析センター)で確認した上で排水。
- 地下水バイパスや高温焼却炉建屋の止水対策等により、これまでのデータから評価した場合、建屋への地下水流入量が約90m³/日減少していることを確認(図1参照)。
- 観測孔の地下水位が、地下水バイパスの汲み上げ開始前と比較し約10~15cm程度低下していることを確認。
- 流量の低下が確認されている揚水井No.9について清掃のため地下水汲み上げを停止(No.9:3/31~4/27)。

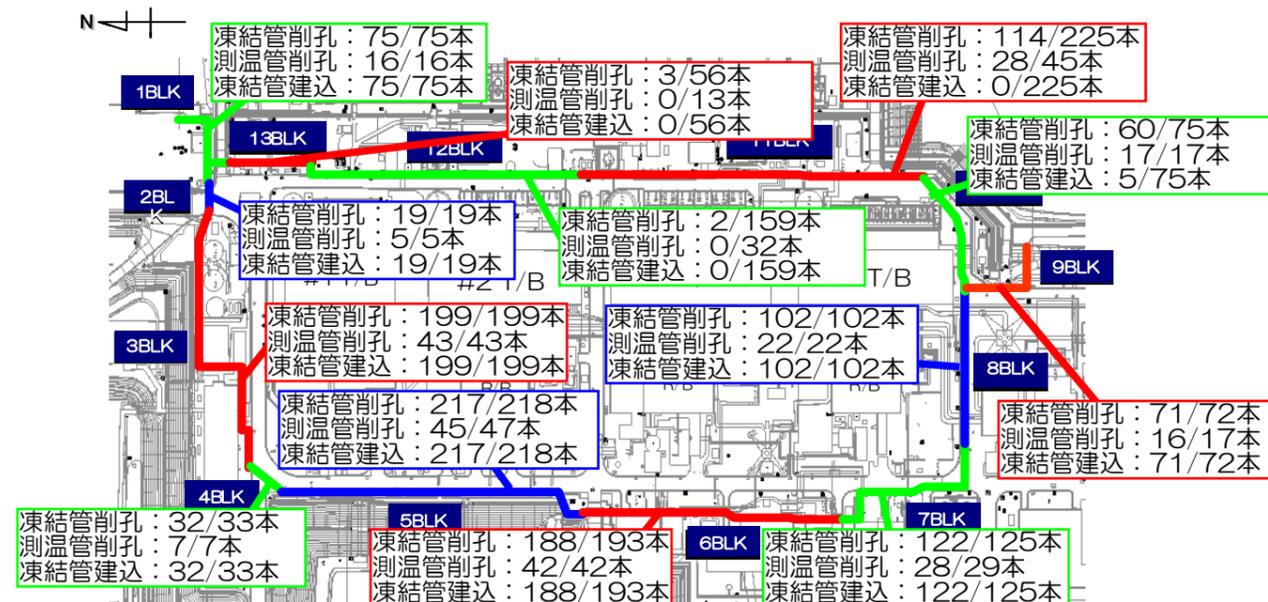
図2: 陸側遮水壁削孔工事・凍結管設置工事の状況

- 1~4号機を取り囲む陸側遮水壁(経済産業省の補助事業)の造成に向け、凍結管設置のための削孔工事を開始(2014/6/2~)。先行して凍結する山側部分について、4/27時点で1249本(約99%)削孔完了(凍結管用:1025本/1,036本、測温管用:224本/228本)、凍結管1025本/1,036本(約99%)建込(設置)完了(図2参照)。ブライン配管については、4/9時点で面・35m盤約100%、10m盤山側約93%敷設完了。1~8BLKの配管にブラインを充填し、ブライン循環、試験凍結の準備を完了。4/30より、18箇所(山側の約6%)において、試験凍結を開始。今後、必要な手続きを経て、残りの施工を進める。

陸側遮水壁について、4/30から18箇所（山側の約6%）において試験凍結を開始しました。

既に、山側については、99%が施工済みです。今後、必要な手続きを経て、残りの施工を進めていきます。

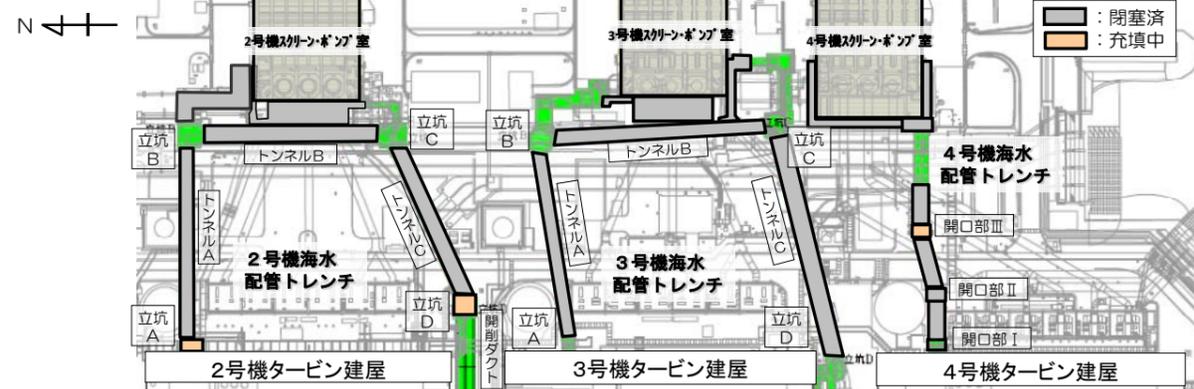
図4：海水配管トレンチ汚染水対策工事の進捗状況

- 2号機海水配管トレンチは、2014/12/18にトンネル部の充填が完了。立坑 A, D の充填を実施中 (2015/2/24~)。4/7 に1サイクル目の充填が完了。4/9 に立坑部充填確認揚水試験を実施し、その結果連通量が減少したことを確認。4/24 より2サイクル目の充填を開始。
- 3号機海水配管トレンチは、トンネル部の充填を完了 (2/5~4/8)。トンネル部充填確認揚水試験を実施 (4/16, 21, 27)。トンネル A, B について連通がないことを確認。トンネル C の連通性の評価中。立坑の充填を5月上旬より実施する計画。
- 4号機海水配管トレンチは、トンネル部の充填を完了 (2/14~3/21)。揚水試験を実施 (3/27) し、建屋との連通性がないことを確認。開口部Ⅱ及び開口部Ⅲの充填を実施中。(4/15~4/30 予定)。
- 海水配管トレンチ全体の汚染水除去全体の進捗は約 57%完了 (4/27 時点)。

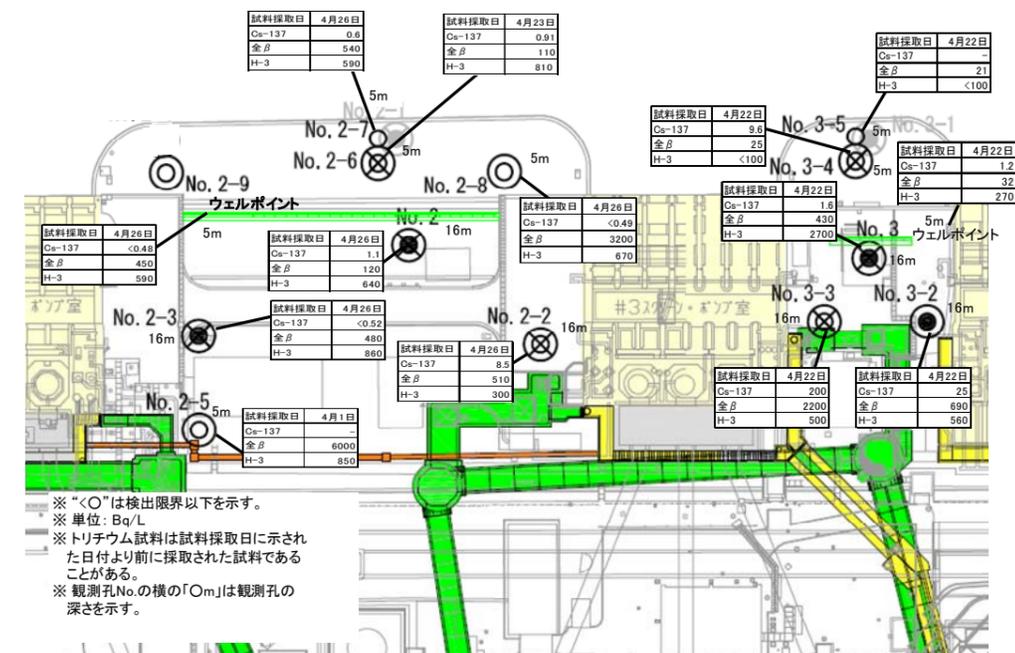
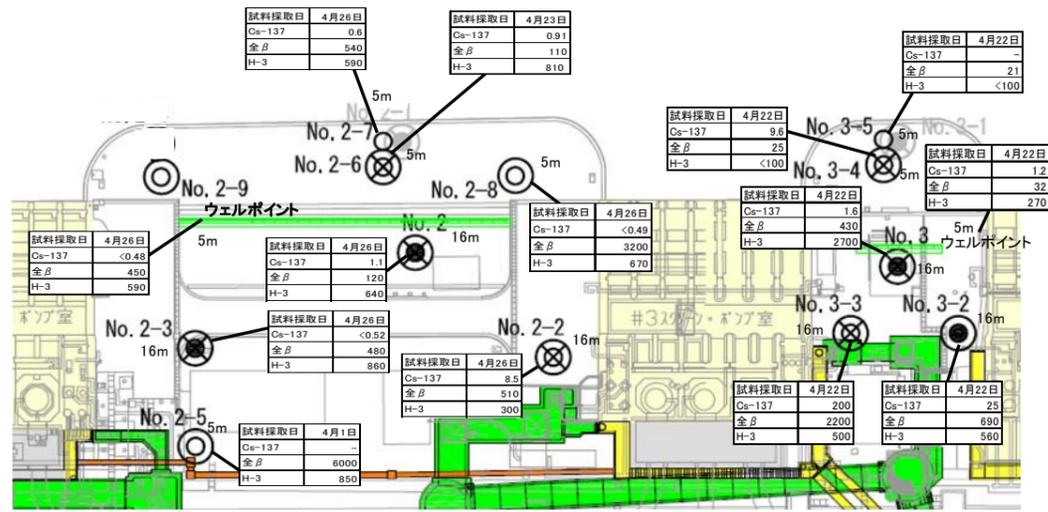
＜2、3号機取水口間、3、4号機取水口間＞
図5: タービン建屋東側の地下水濃度

- 1号機取水口北側護岸付近において、地下水観測孔 No. 0-4 のトリチウム濃度が2014年7月から上昇傾向にあり、現在は25,000Bq/L程度で推移。No. 0-3-2より1m³/日の汲み上げを継続。
- 1、2号機取水口間護岸付近において、地下水観測孔 No. 1-17 のトリチウム濃度は1万 Bq/L 前後であったが、2014年10月以降上昇し16万 Bq/L となり、現在14万 Bq/L 前後で推移。全β濃度は2014年3月より上昇傾向にあり2014年10月までに120万 Bq/L まで上昇後3万 Bq/L 前後まで低下したが、2015年2月に40万 Bq/L まで一時上昇、現在は1万 Bq/L 前後で推移。ウェルポイントからの汲み上げ (10m³/日)、地下水観測孔 No. 1-16 の傍に設置した汲上用井戸 No. 1-16 (P) からの汲み上げ (1m³/日) を継続。
- 2、3号機取水口間護岸付近において、ウェルポイントのトリチウム濃度、全β濃度は3月より更に低下し、現在トリチウム濃度500Bq/L程度、全β濃度500Bq/L程度で推移。地盤改良部の地表処理のため、ウェルポイントの汲み上げ量を50m³/日に増加 (2014/10/31~)。地盤改良部の地表処理を1/8に開始し、2/18に終了。
- 3、4号機取水口間護岸付近の地下水放射性物質濃度は、3月までと同様に各観測孔とも低い

レベルで推移。地盤改良部の地表処理を実施 (3/19~3/31) し、上昇する地下水のくみ上げを開始。(4/1より20m³/日)

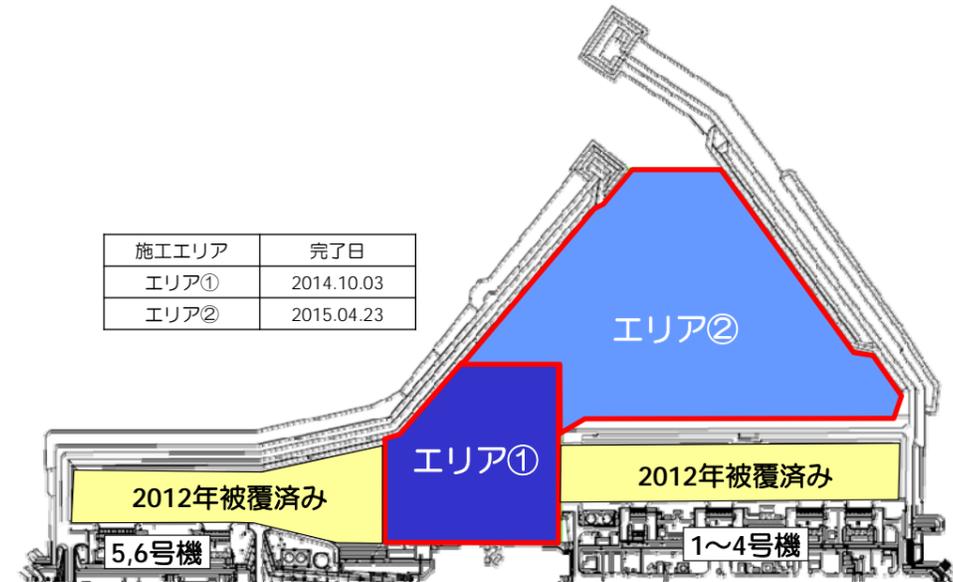
図8: 港湾内海底土被覆の進捗状況

港湾内海底土の舞い上がりによる放射性物質の拡散を防ぐための海底土の被覆が、4/23に港湾内全域で完了しました。

施工エリア	完了日
エリア①	2014.10.03
エリア②	2015.04.23

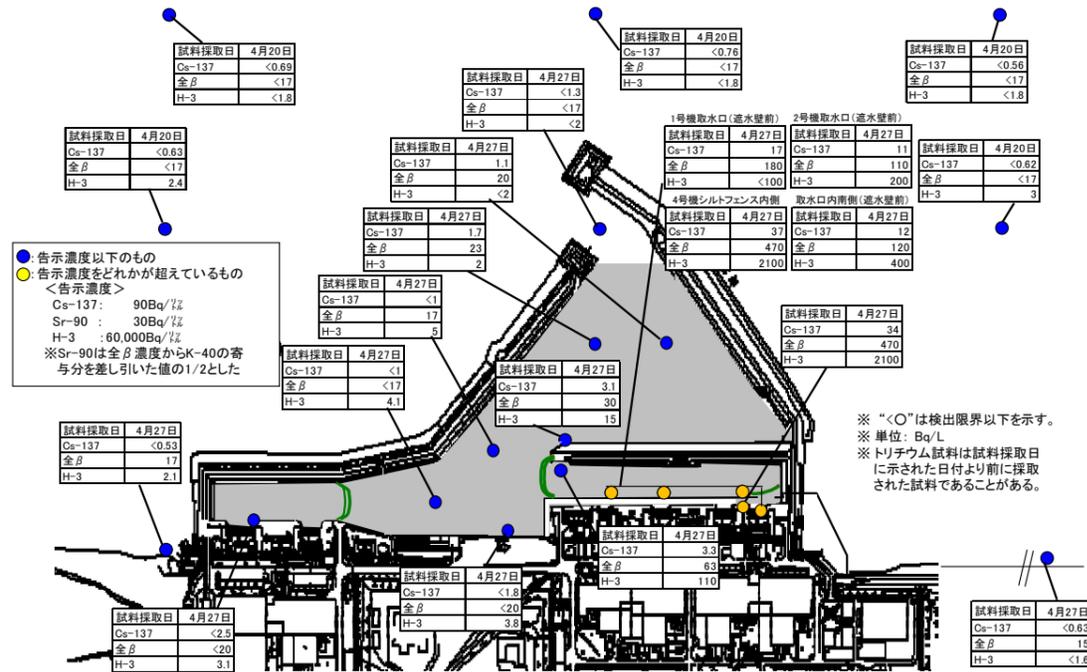
図6: 港湾周辺の海水濃度

- 1~4号機開渠内の海側遮水壁外側の放射性物質濃度は、3月までと同様に東波除堤北側と同レベルの低い濃度で推移。
- 港湾内海水の放射性物質濃度は3月までと同様に緩やかな低下傾向が見られる。
- 港湾口及び港湾外についてはこれまでの変動の範囲で推移。
- 海側遮水壁について、打設済みの鋼管矢板の継手処理 (22箇所) を3/13から再開。4/30時点で13箇所の処理を完了。
- 海底土舞い上がりによる汚染の拡散を防止するための港湾内海底土被覆工事を2014/7/17より開始し、4/23に港湾内全域の被覆が完了 (図8参照)。今後、必要に応じて補強層の工事を実施する。なお、取水路開渠の海底については2012年までに被覆済み。

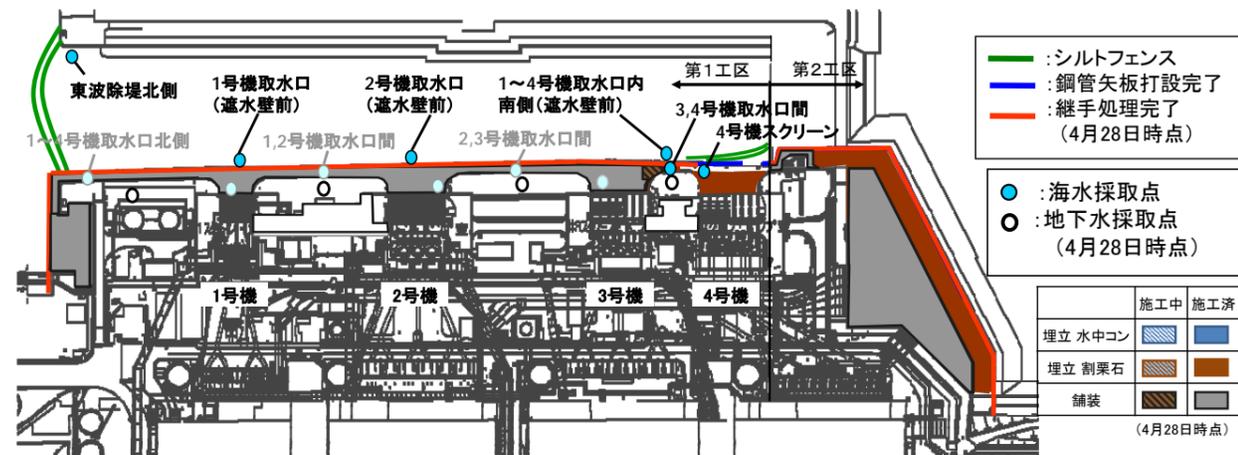
図7: 海側遮水壁工事の進捗状況

- ・1～4号機海側に遮水壁を設置し、汚染された地下水の海洋流出を防ぎます。
- ・遮水壁を構成する鋼管矢板の打設は一部を除き完了(98%完了)。閉合時期については調整中です。

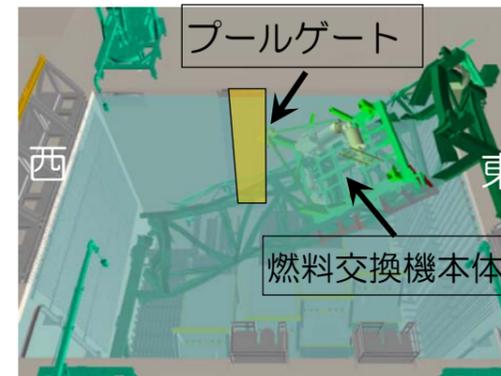
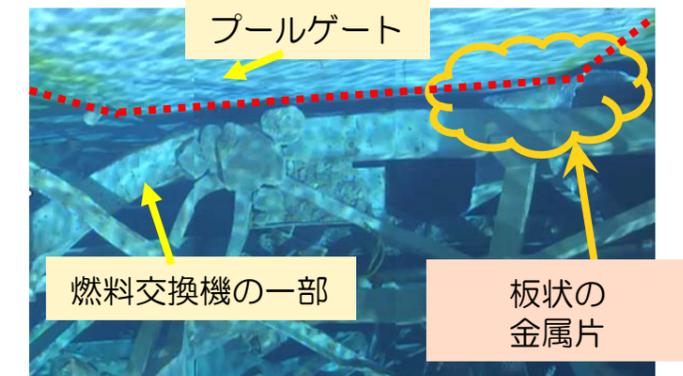
図9: 3号機使用済燃料プール プールゲート現場状況確認

- 燃料交換機本体撤去に向けた事前準備作業を実施した際に、燃料交換機の一部がプールゲートに接触している可能性があることを確認、作業を中断しプールゲートの詳細な調査を実施(3/27～4/2)。プールゲートについて、目立った変形がないこと、シール性能に影響を及ぼすことがないことに加え、燃料交換機本体との接触がないことを確認。今回の結果もふまえ、燃料交換機本体の撤去計画を検討し、5月下旬以降に撤去を開始する予定。今後も継続して、使用済燃料プールの水位について監視していく。

3号機使用済燃料プール内の大型ガレキ（燃料交換機の一部）がプールゲートに接触している可能性があったことから、調査を実施した結果、ゲートのシール性能に影響を及ぼすわけではないこと、燃料交換機とゲートに接触がないことを確認しました。

今回の結果を踏まえ、今後、燃料交換機本体の撤去を慎重に進めます。

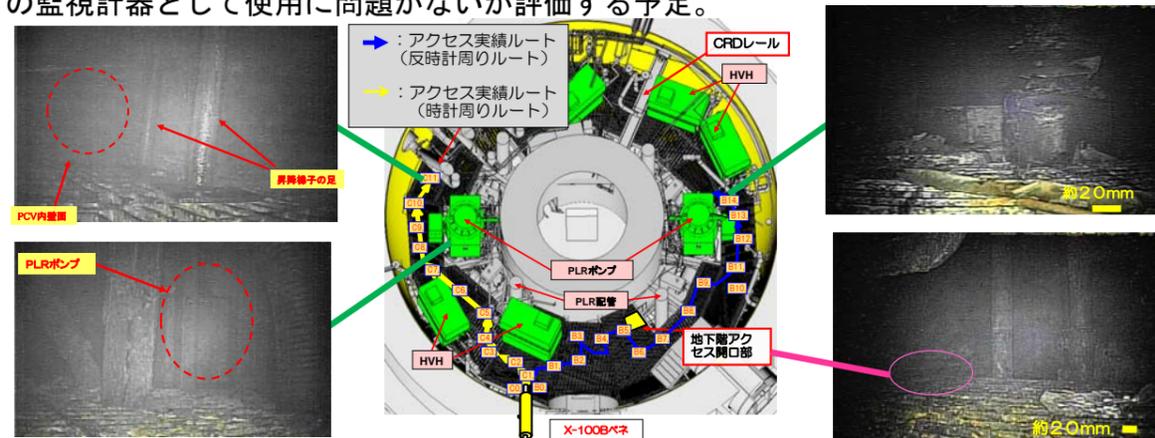
図10：格納容器内部調査状況

- 燃料デブリの取り出し計画の策定に向け、ロボットを用いて、原子炉格納容器内のペDESTAL外側1階グレーチング外周部の環境や既設構造物の状況調査を実施（4/10～4/20）。格納容器内部の損傷状況や各調査ポイントで温度、線量情報を取得。今回障害物が無いことが確認できた地下階への開口部から、今後、別のロボットを投入し、格納容器地下階の調査を実施する計画。
- 格納容器内部調査のため、格納容器内部に設置した常設監視計器（温度計・水位計）を取り外した（4/7）。調査終了（4/20）に伴い、常設監視計器を再設置（4/22～23）。現在、再設置後の格納容器水位測定の妥当性について確認中。温度計については、今後1ヶ月を目途に冷却状態の監視計器として使用に問題がないか評価する予定。

ロボットによる1号機原子炉格納容器内部の調査を4/10から4/20にかけて実施しました。

今回の調査により、格納容器1階内部の映像、空間線量等の情報を取得することが出来ました。

今後、今回の調査結果を踏まえ、別のロボットを投入し、格納容器地下階の調査を実施する計画です。

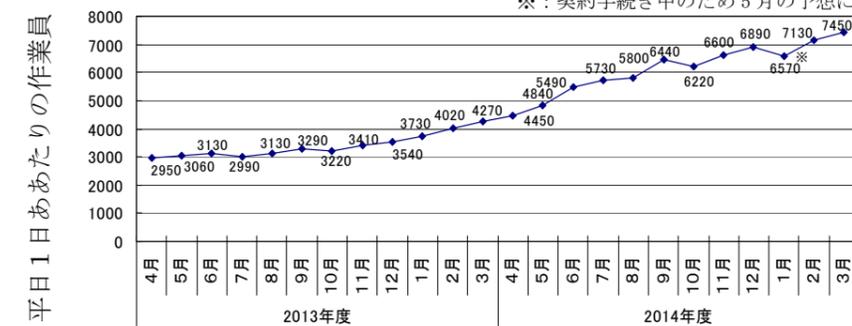
図11：2013年度以降各月の平日1日あたりの平均作業員数（実績値）の推移

^{*}1/20までの作業員数より算定（1/21より安全点検実施のため）

- 1ヶ月間のうち1日でも従事者登録されている人数（協力企業作業員及び東電社員）は、2014年12月～2015年2月の1ヶ月あたりの平均が約14,900人。実際に業務に従事した人数は1ヶ月あたりの平均で約11,500人であり、ある程度余裕のある範囲で従事登録者が確保されている。
- 5月の作業に想定される人数（協力企業作業員及び東電社員）は、平日1日あたり6,930人程度^{*}と想定され、現時点で要員の不足が生じていないことを主要元請企業に確認。なお、昨年度以降の各月の平日1日あたりの平均作業員数（実績値）は約3,000～7,500人規模で推移（図11参照）。
- 福島県内・県外の作業員数ともに増加傾向にあるが、福島県外の作業員数の増加割合が大きいため、3月時点における地元雇用率（協力企業作業員及び東電社員）は約45%。

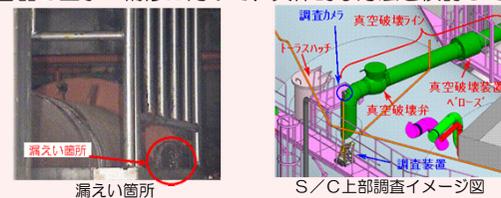
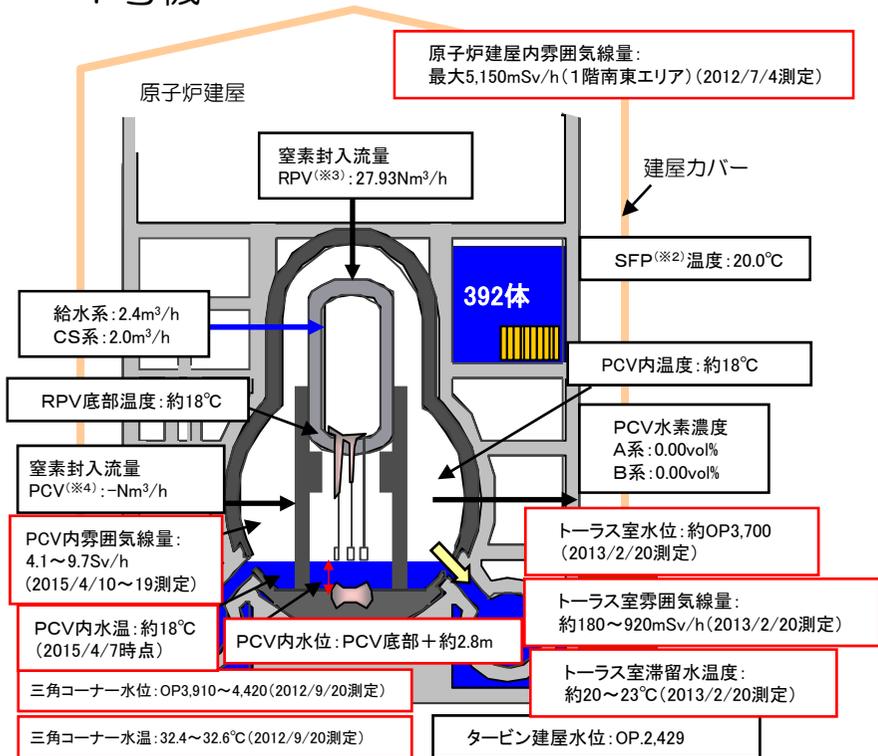
1号機S/C上部の漏えい箇所を2014/5/27より調査し、上部にある配管の内1本の伸縮継手カバーより漏えいを確認。他の箇所からの漏えいは確認されず。

今後、格納容器の止水・補修に向けて、具体的な方法を検討していく。

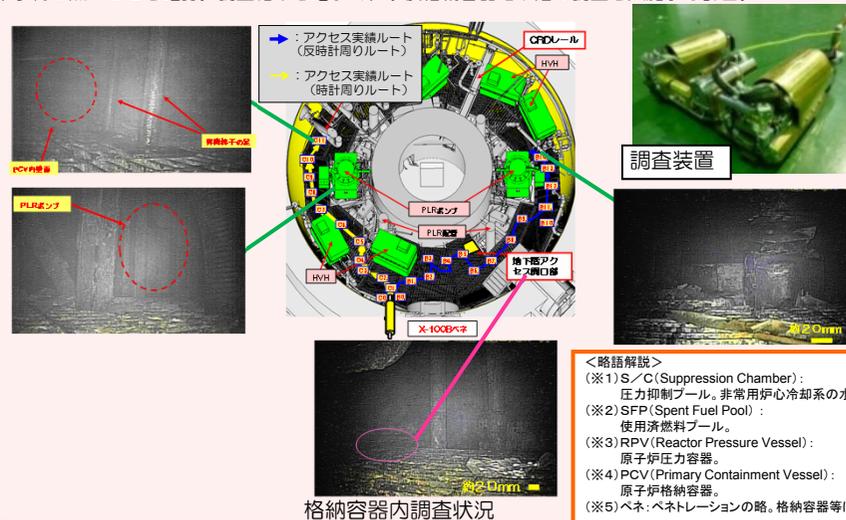
- ・狭隘なアクセス口（内径φ100mm）から格納容器内へ進入し、グレーチング上を安定走行可能な形状変形機構を有するクローラ型装置を用いて、2015/4/10~20に現場での実証を実施。
- ・格納容器1階内部の映像、空間線量等の情報を取得。次の調査で用いる予定の地下階アクセス開口部周辺に干渉物がないことを確認。調査結果を踏まえ、今後格納容器地下階の調査を実施する計画。

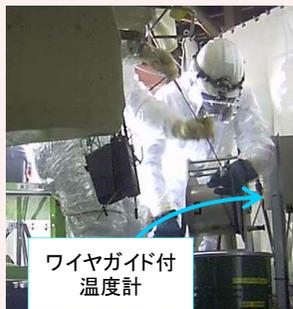
- ①原子炉圧力容器温度計再設置
 - 震災後に2号機に設置した原子炉圧力容器底部温度計が破損したことから監視温度計より除外(2014/2/19)。
 - 2014/4/17に温度計の引き抜き作業を行ったが、引き抜けなかったため作業を中断。錆除去剤を注入し、2015/1/19に引抜完了。
 - 2015/3/13に温度計の再設置完了。1ヶ月程度推移を確認。
- ②原子炉格納容器温度計・水位計再設置
 - 格納容器常設監視計器の設置を試みたが、既設グレーチングとの干渉により、計画の位置に設置することが出来なかった(2013/8/13)。
 - 2014/5/27に当該計器を引き抜き、2014/6/5、6に再設置を実施。1ヶ月程度推移を確認し妥当性を確認。
 - 再設置時に格納容器内の水位を測定し、底部より約300mmの高さまで水があることを確認。

ワイヤガイド付温度計
 2号機原子炉圧力容器故障温度計 引抜作業状況

- 2014年2月に破損した原子炉圧力容器底部温度計について、錆の影響を考慮した引き抜き方法にて1/19に温度計を引き抜き、3/13に新たな温度計を再設置し交換を完了。設置から1ヶ月程度の温度トレンドより、冷却状態の監視に使用できると判断し、監視温度計として運用開始(4/23)。

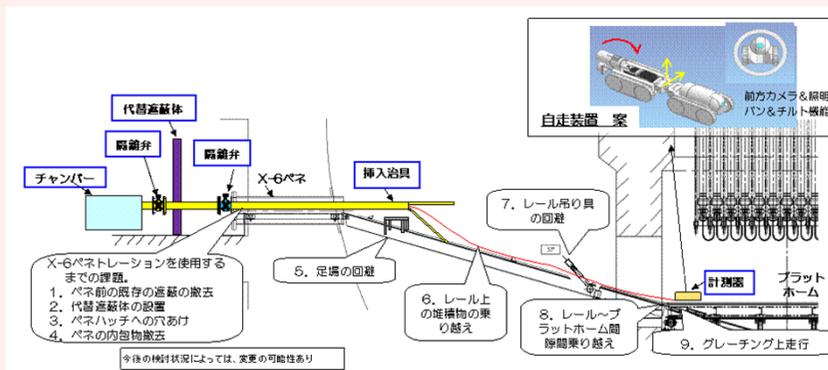
格納容器内調査の課題および装置構成(計画案)

- 2013/8に実施したCRDレール状況調査で確認された課題を踏まえ、調査工法および装置設計を進めており2015年度上期に現場実証を計画。

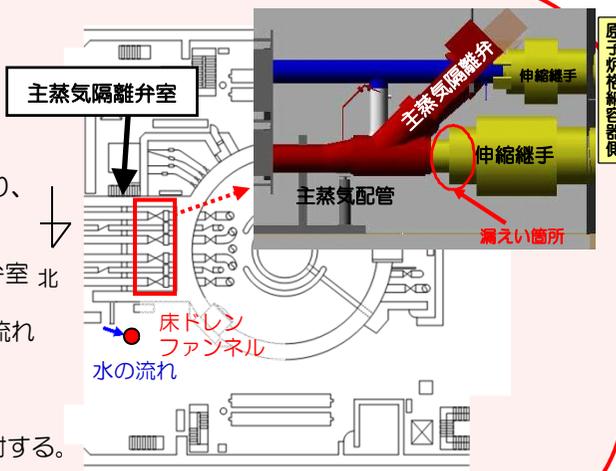
流水状況概略図

3号機原子炉建屋1階北東エリアの主蒸気隔離弁室の扉付近から、近隣の床ドレンファンネル（排水口）に向かって水が流れていることを2014/1/18に確認。排水口は原子炉建屋地下階につながっており、建屋外への漏えいはない。

2014/4/23より、原子炉建屋2階の空調機械室から1階の主蒸気隔離弁室北につながっている計器用配管から、カメラによる映像取得、線量測定を実施。2014/5/15に主蒸気配管のうち1本の伸縮継手周辺から水が流れていることを確認した。

3号機で、格納容器からの漏えい箇所が判明したのは初めてであり、今回の映像から、漏えい量の評価を行うとともに、追加調査の可否を検討する。また、本調査結果をPCV止水・補修方法の検討に活用する。
