使用済燃料プールの対策 スケジュール

東京電力株式会社
使用済燃料プール対策
2015年7月30日現在

3号機使用済燃料プール内大型ガレキ撤去作業の 進捗状況について

福島第一原子力発電所 3号機
使用済燃料プールからの燃料取り出しについて

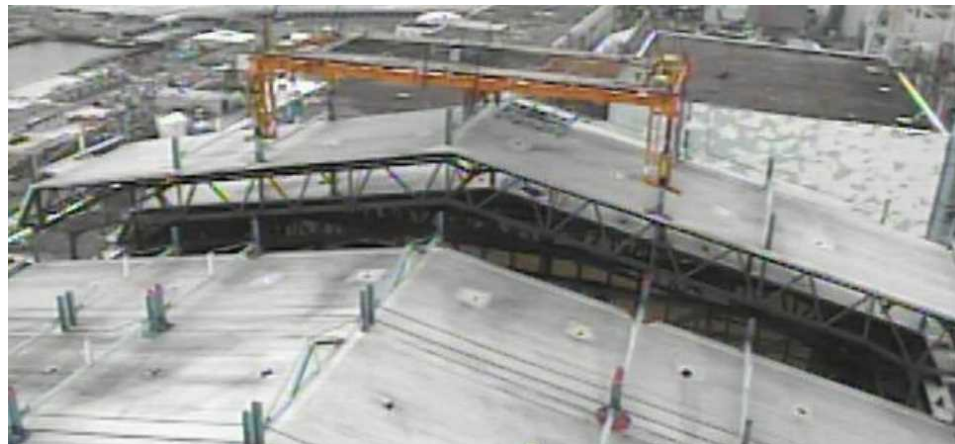
屋根パネル取り外し状況

クレーンカメラより撮影

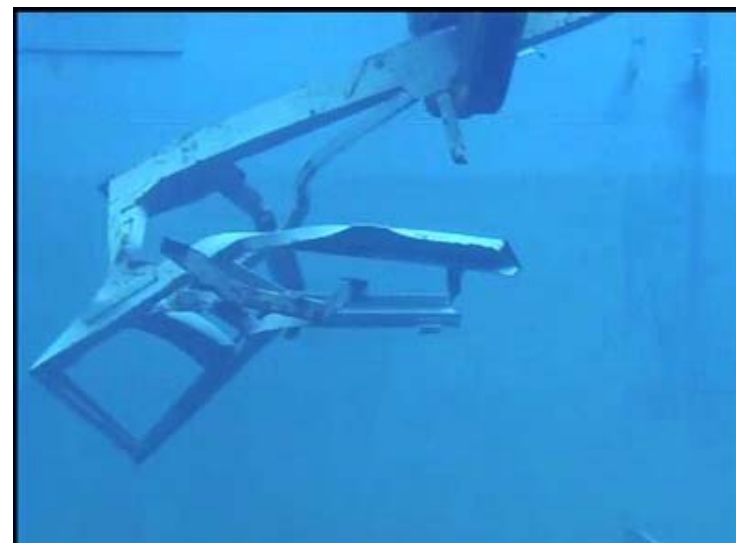
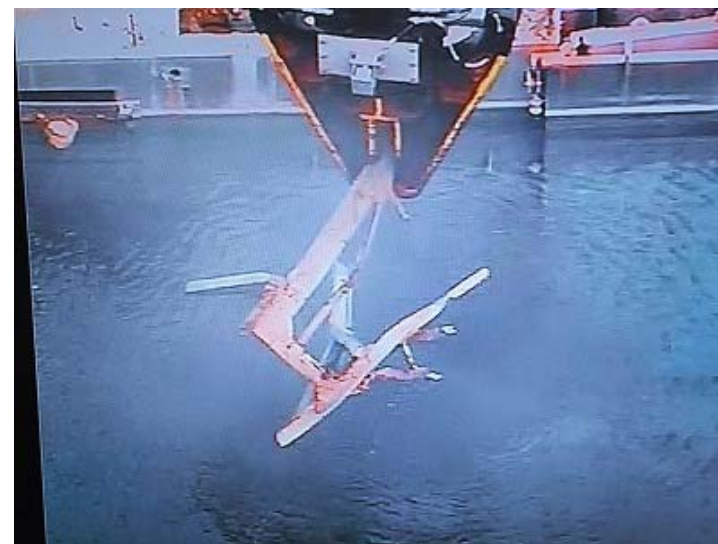
瓦礫および養生板配置状態（現状 2015.7.16時点）

- ウォークウェイ西側はFHM本体から接続が外れていたため、FHM本体撤去前に撤去を実施。
- その後ウォークウェイ残部についてFHM本体との接続状態を確認したところ、接続されていることが確認されたため、ウォークウェイ残部はFHM本体と一緒に撤去予定。

H27.7.8撮影

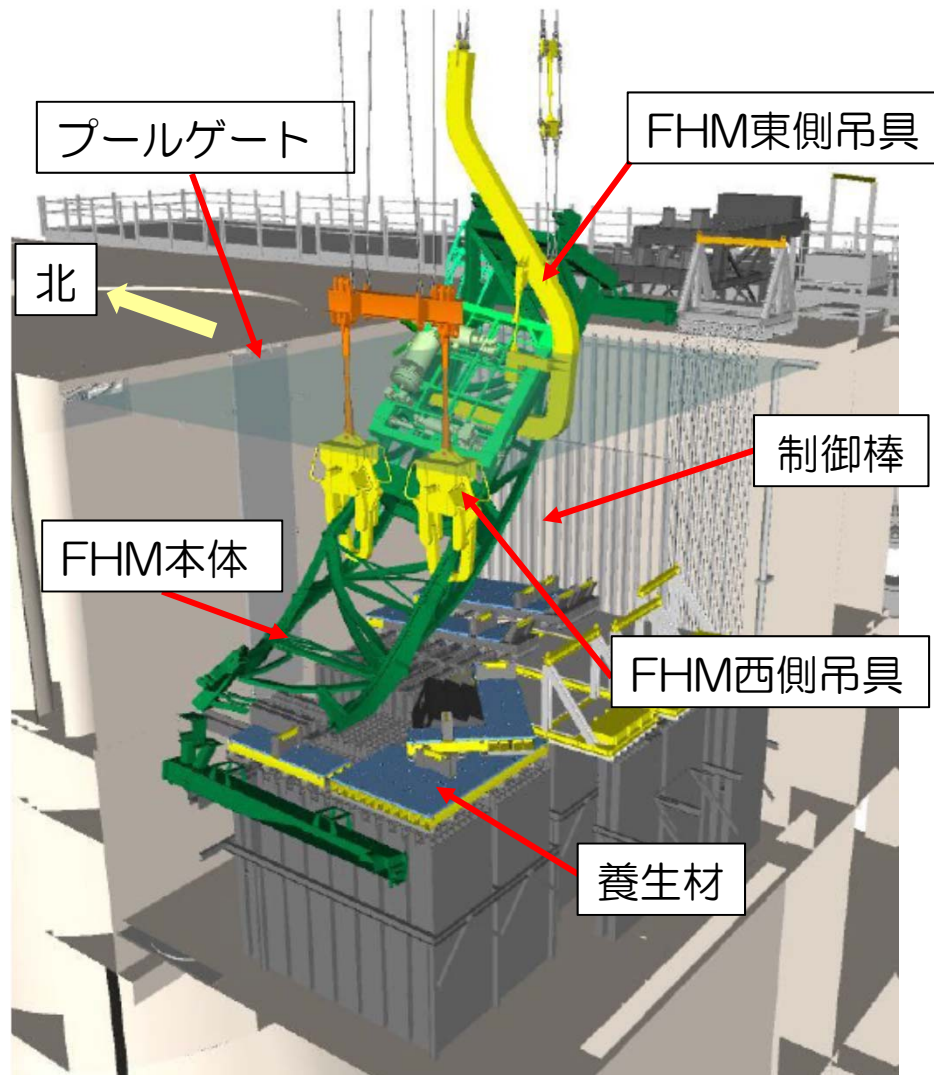
FHM本体撤去手順

FHM東側/西側吊具をFHMに挿入・把持

FHM吊具をワイヤが張るまで吊上げ

一端、吊上げ保持し燃料等の共吊りが無い
ことの確認、及びFHM本体の状態確認

FHM本体を反プールゲート側に移動

FHM東側/西側吊具を交互に吊上げ

FHM本体を南西へ移動
ヤードに吊降し

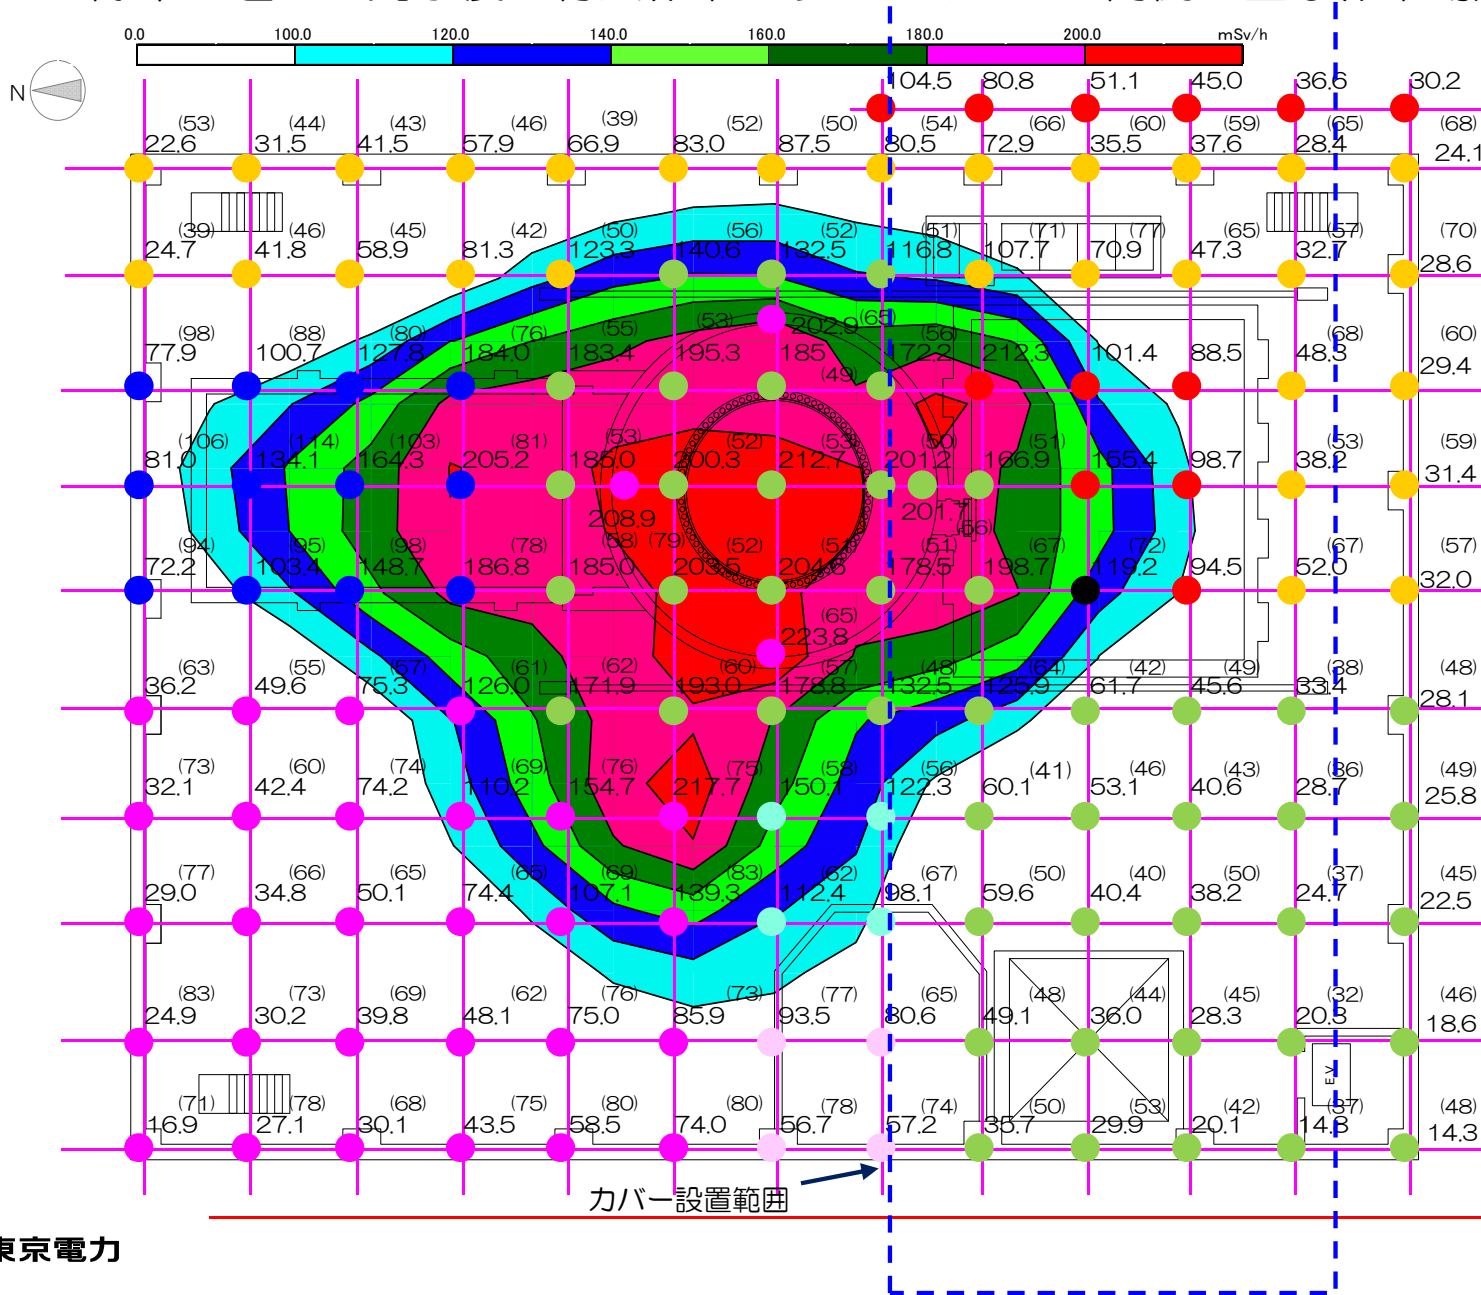
5. 現状のオペフロ線量率

- 現在のオペフロ+5m高さでの空間線量率は以下の通り（シールドプラグ付近：約220mSv/h）
- 除染・遮へい完了後の有人作業エリアはオペフロ南側が主な作業場所となる

数字 : 中間計測空間線量率
@5m (mSv/h)

○ 内 : 中間計測空間線量率/
H25.11.6,7の空間線量率との
比較 (%)

※除染作業の進捗に伴い部分的に測定した最新データをもとに作成

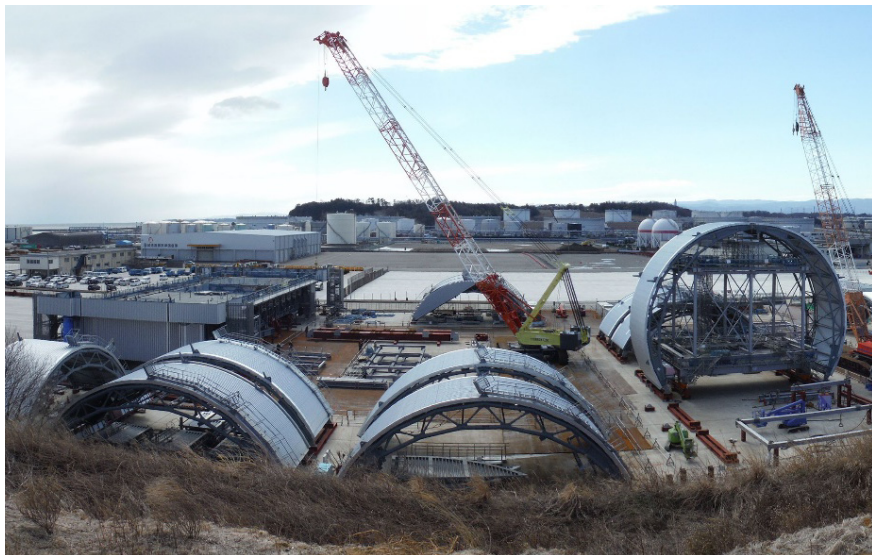
カバー架構部材の保管状況（2015.3.10撮影）

- 1F構内にてカバー設置作業を円滑に進めることができるように、小名浜港で、組立作業の確認を行った。
- 燃料取り出し用カバーの架構部材（鉄骨トラス・ガーダー等）は、工場製作が完了しており、1F構内での省人化を図るため構外で大組した架構を小名浜港で保管している。

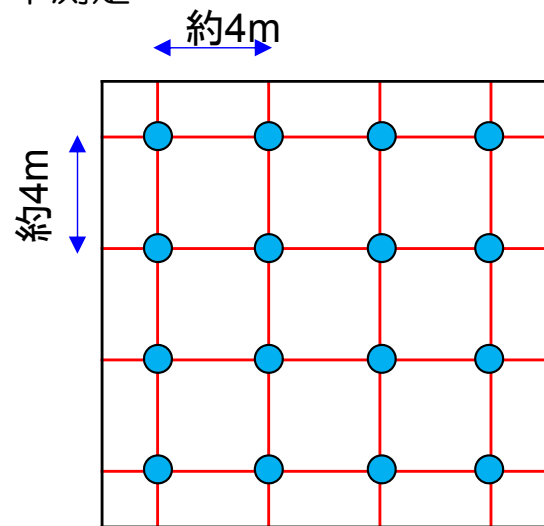
測定点イメージ(青色丸位置)

オペフロ上を約4m間隔のメッシュに切って、コリメータ付き線量計で各メッシュの表面線量率測定

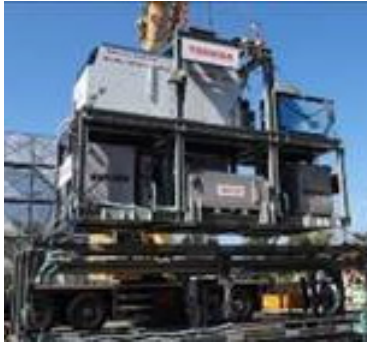
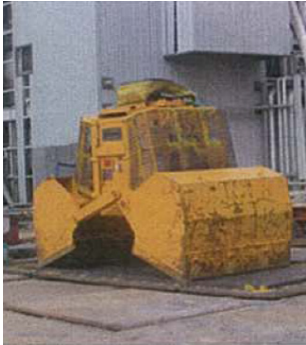
<p data-bbox="165 1182 488 1219">小瓦礫の集積作業</p>	<p data-bbox="546 1182 873 1278">小瓦礫や粉塵等の 吸引除去作業</p>	<p data-bbox="954 1182 1317 1278">コンクリート表層の 切削・吸引除去作業</p>	<p data-bbox="1391 1182 1715 1331">高圧水による 床表層の切削除去 金属部の洗浄</p>	<p data-bbox="1778 1182 2105 1278">瓦礫の回収や切断 作業</p>

※吸引装置の排気はフィルターで除塵してダストの飛散抑制を行なっている。

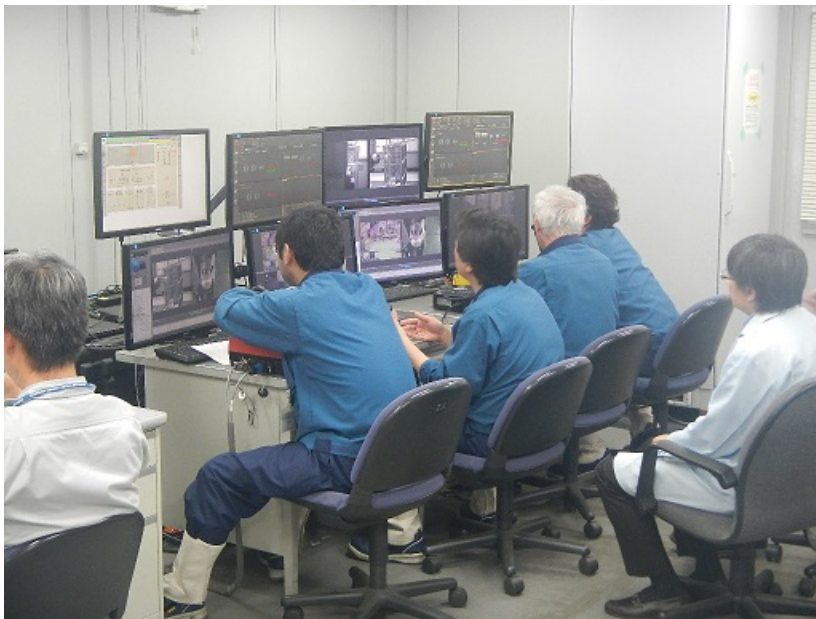
遠隔操作訓練状況写真（遠隔操作室）

- 燃料取扱設備（燃料取扱機・クレーン）は、米国工場での製作・検査が完了し、国内の工場に輸送されている状況。
- 燃料取り出し作業は、被ばく低減のため遠隔操作で実施する計画であることから、1Fへの据付前に、国内の工場にて遠隔操作訓練を実施中。
（2015/2～2015/12予定）
また、福島第一原子力発電所へ据付後、燃料取り出し開始前にも再度操作訓練を実施予定。
