汚染水対策スケジュール

# 陸側遮水壁工事の進捗状況について

# 2、3、4号機海水配管トレンチ 止水・閉塞工事の進捗状況について

# サブドレン他水処理施設の状況について

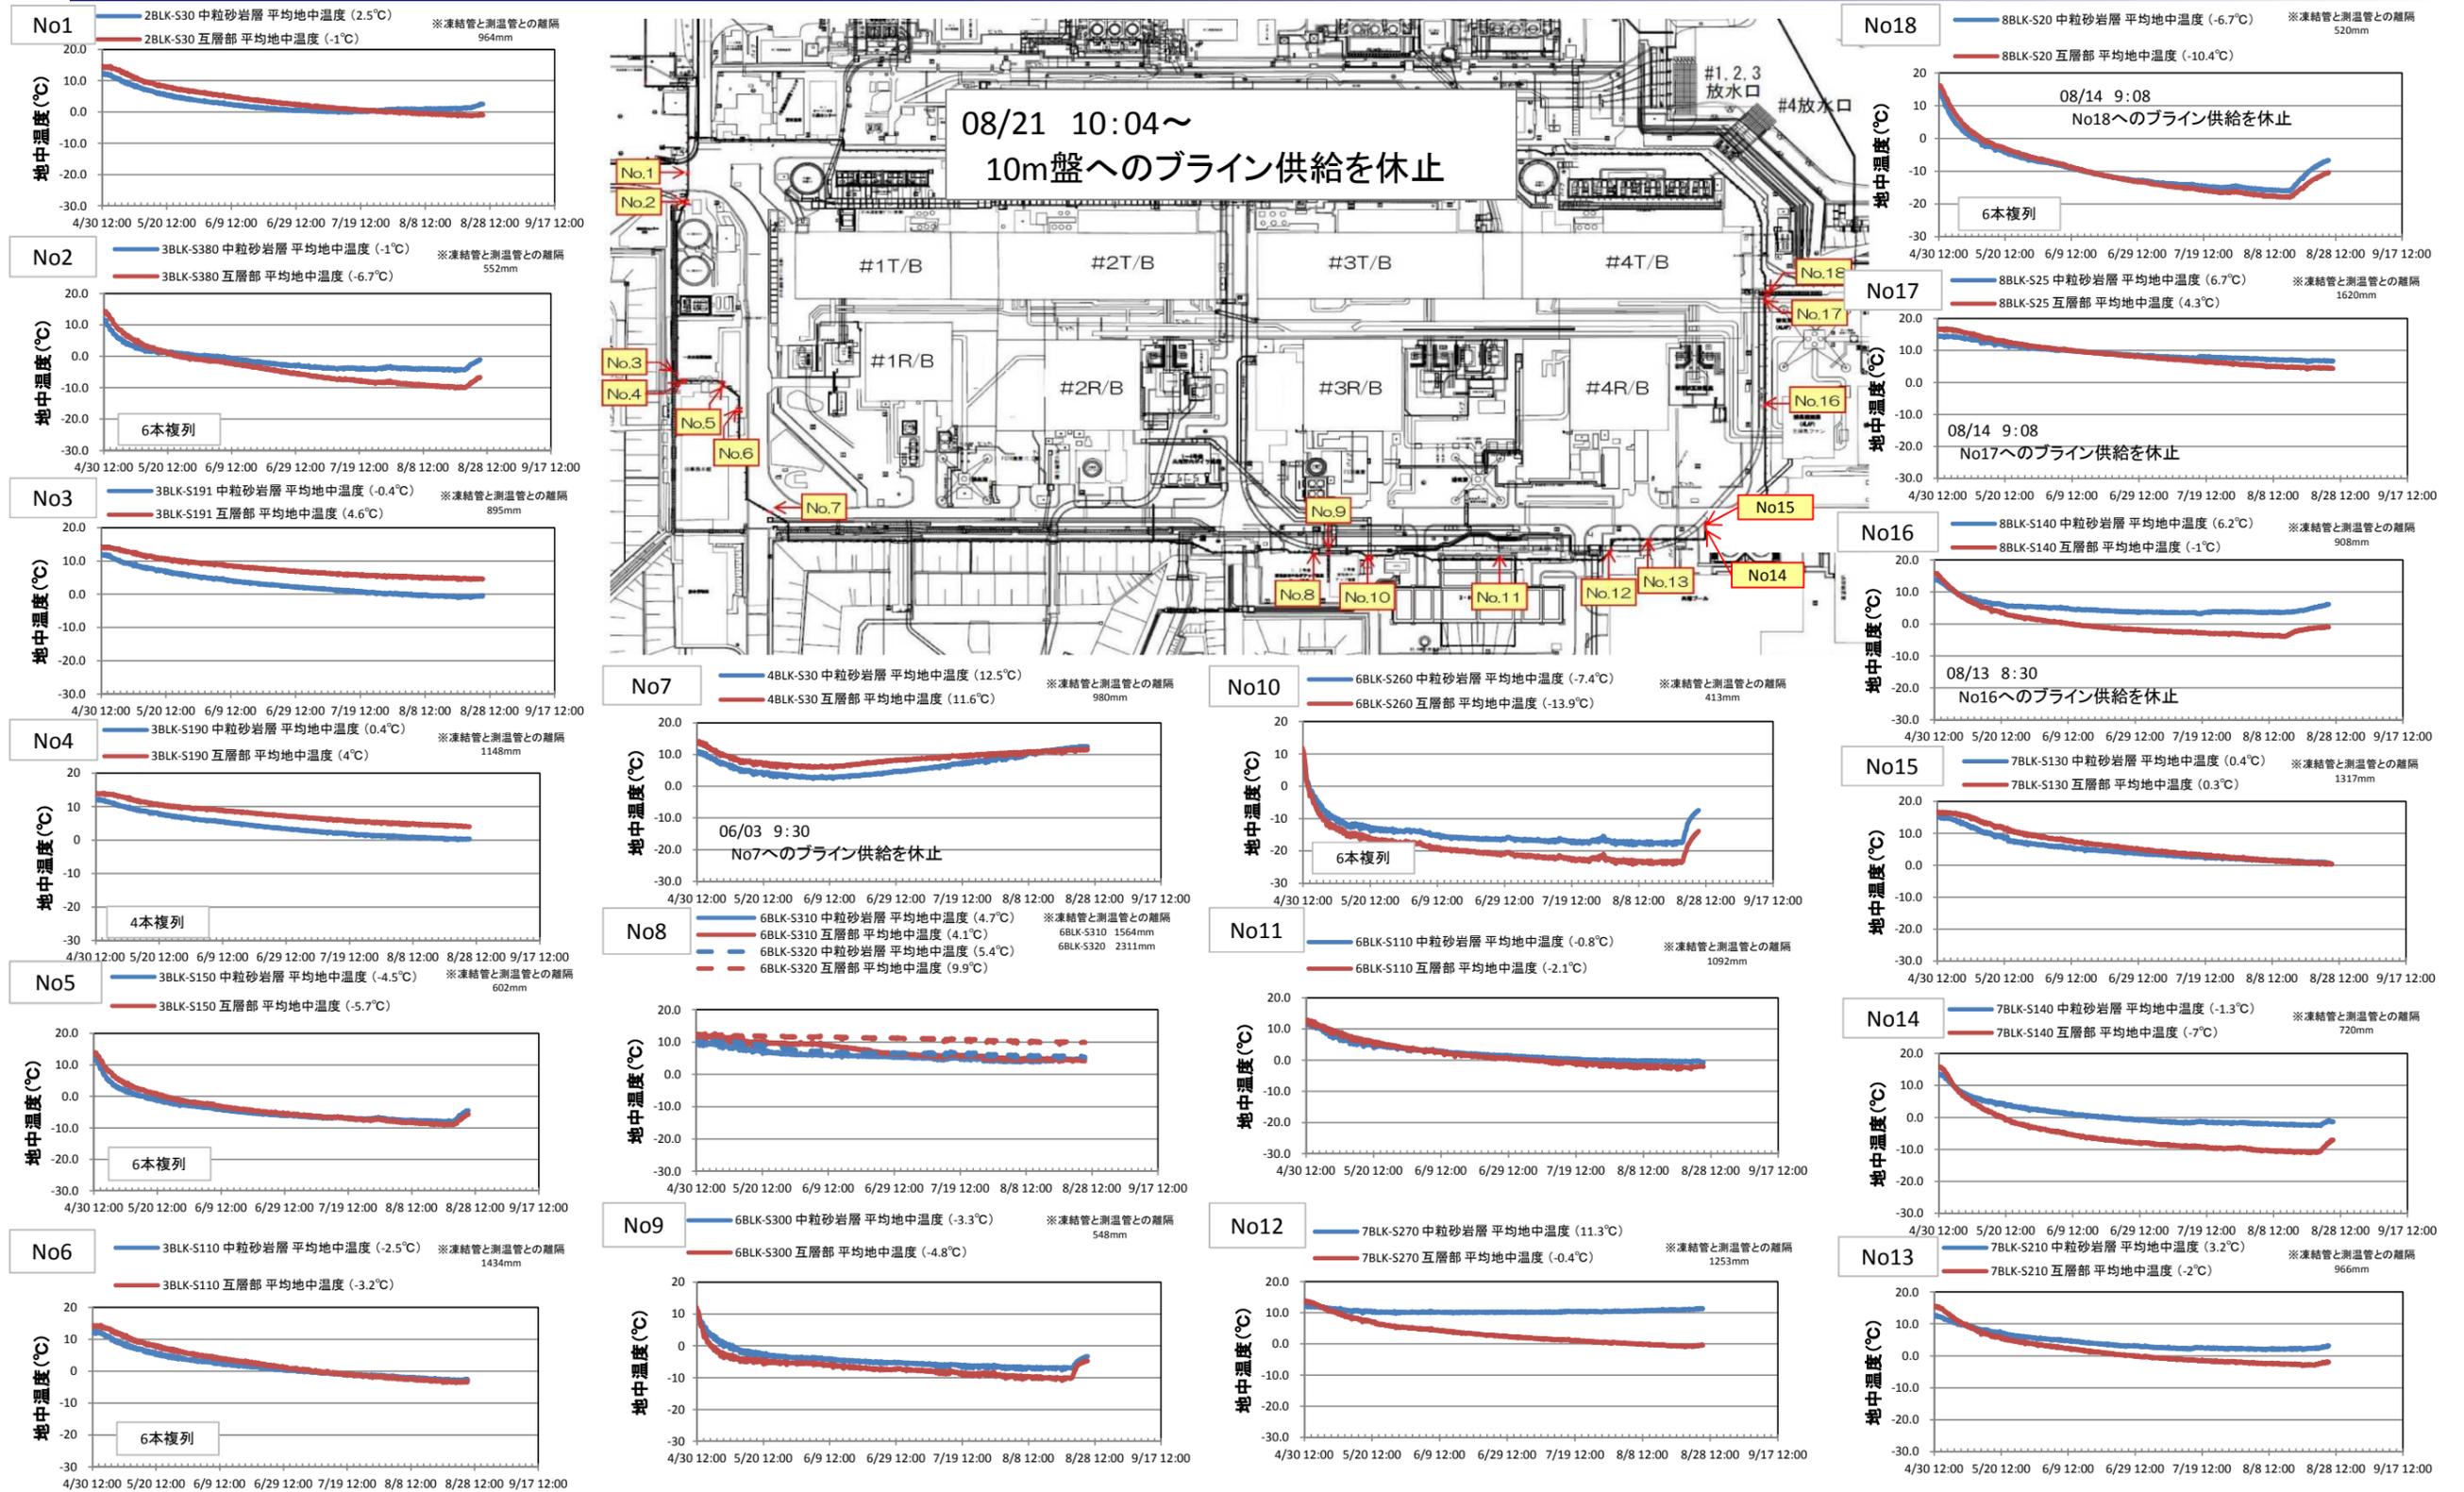
福島第一原子力発電所 陸側遮水壁 試験凍結の状況について : 地中温度(測温管温度)

注1) 中粒砂岩層の平均地中温度: 地表~GL-2mと第1泥質部境界付近を除く1mピッチで計測されている測温管温度の平均値  
 注2) 互層部の平均地中温度: 互層部上下の層境界付近を除く、1mピッチで計測されている測温管温度の平均値

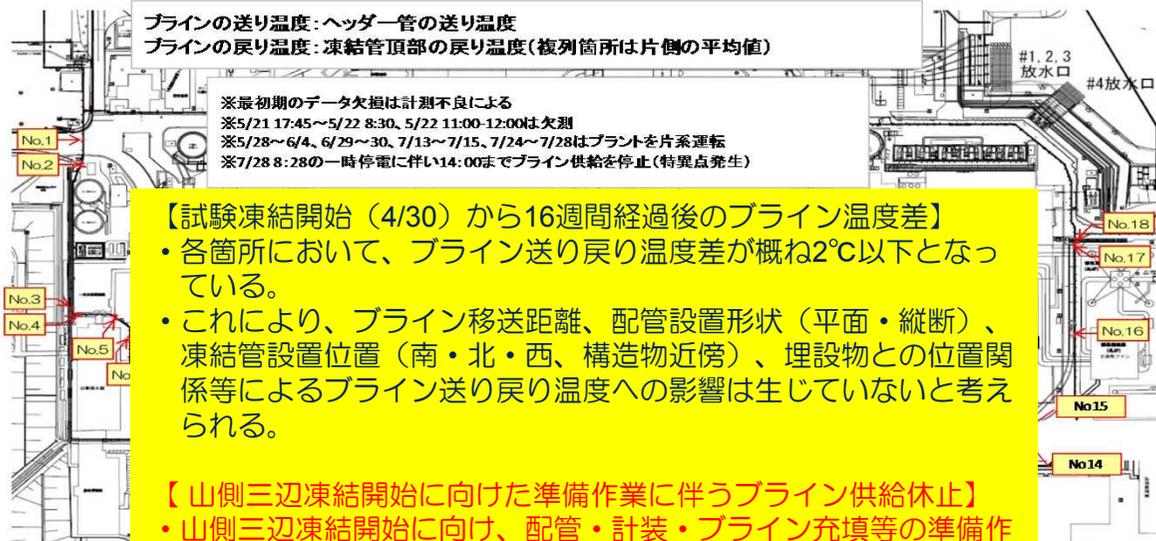
福島第一原子力発電所 陸側遮水壁 試験凍結の状況について : ライン送り戻り温度差

【試験凍結開始(4/30)から16週間経過後のライン温度差】

- 各箇所において、ライン送り戻り温度差が概ね2℃以下となっている。
- これにより、ライン移送距離、配管設置形状(平面・縦断)、凍結管設置位置(南・北・西、構造物近傍)、埋設物との位置関係等によるライン送り戻り温度差への影響は生じていないと考えられる。

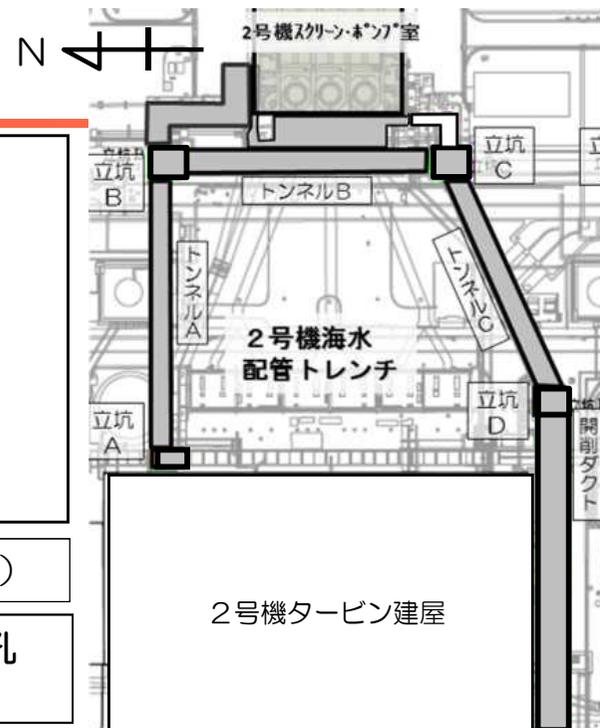
- 6月30日に、トレンチ内滞留水の移送完了。
- 立坑A及び立坑Dは、地表面まで充填完了。
- 立坑Bの碎石充填部は、残水処理を継続中。
- 立坑Cは、立坑Bの残水処理完了後、観測孔として使用予定。
- 凍結止水は、当面、継続する方針。

■：閉塞済（残水処理）

—：ポンプ孔  
—：観測孔

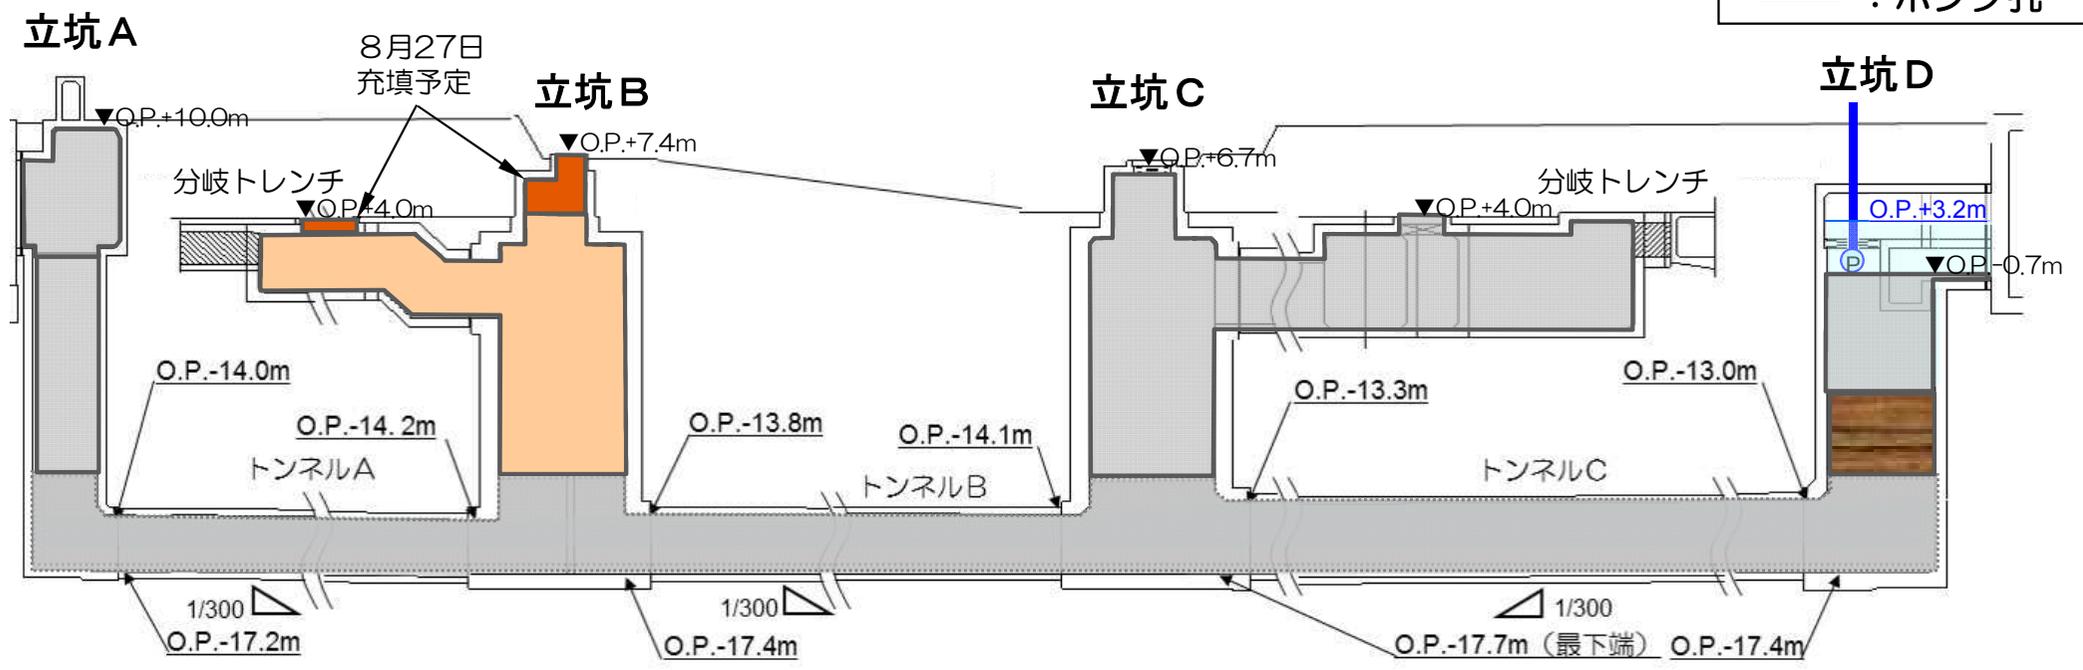
3号機海水配管トレンチ概略断面展開図

- 7月30日に、トレンチ内滞留水の移送完了。
- 立坑A及び立坑Cは、地表面まで充填完了。
- 立坑Dは、立坑本体の充填完了。O.P.+0.2m付近で建屋と繋がっており、今後、建屋滞留水の水位低下に合わせて充填する方針。
- 立坑Bの充填は、8月27日に完了予定。

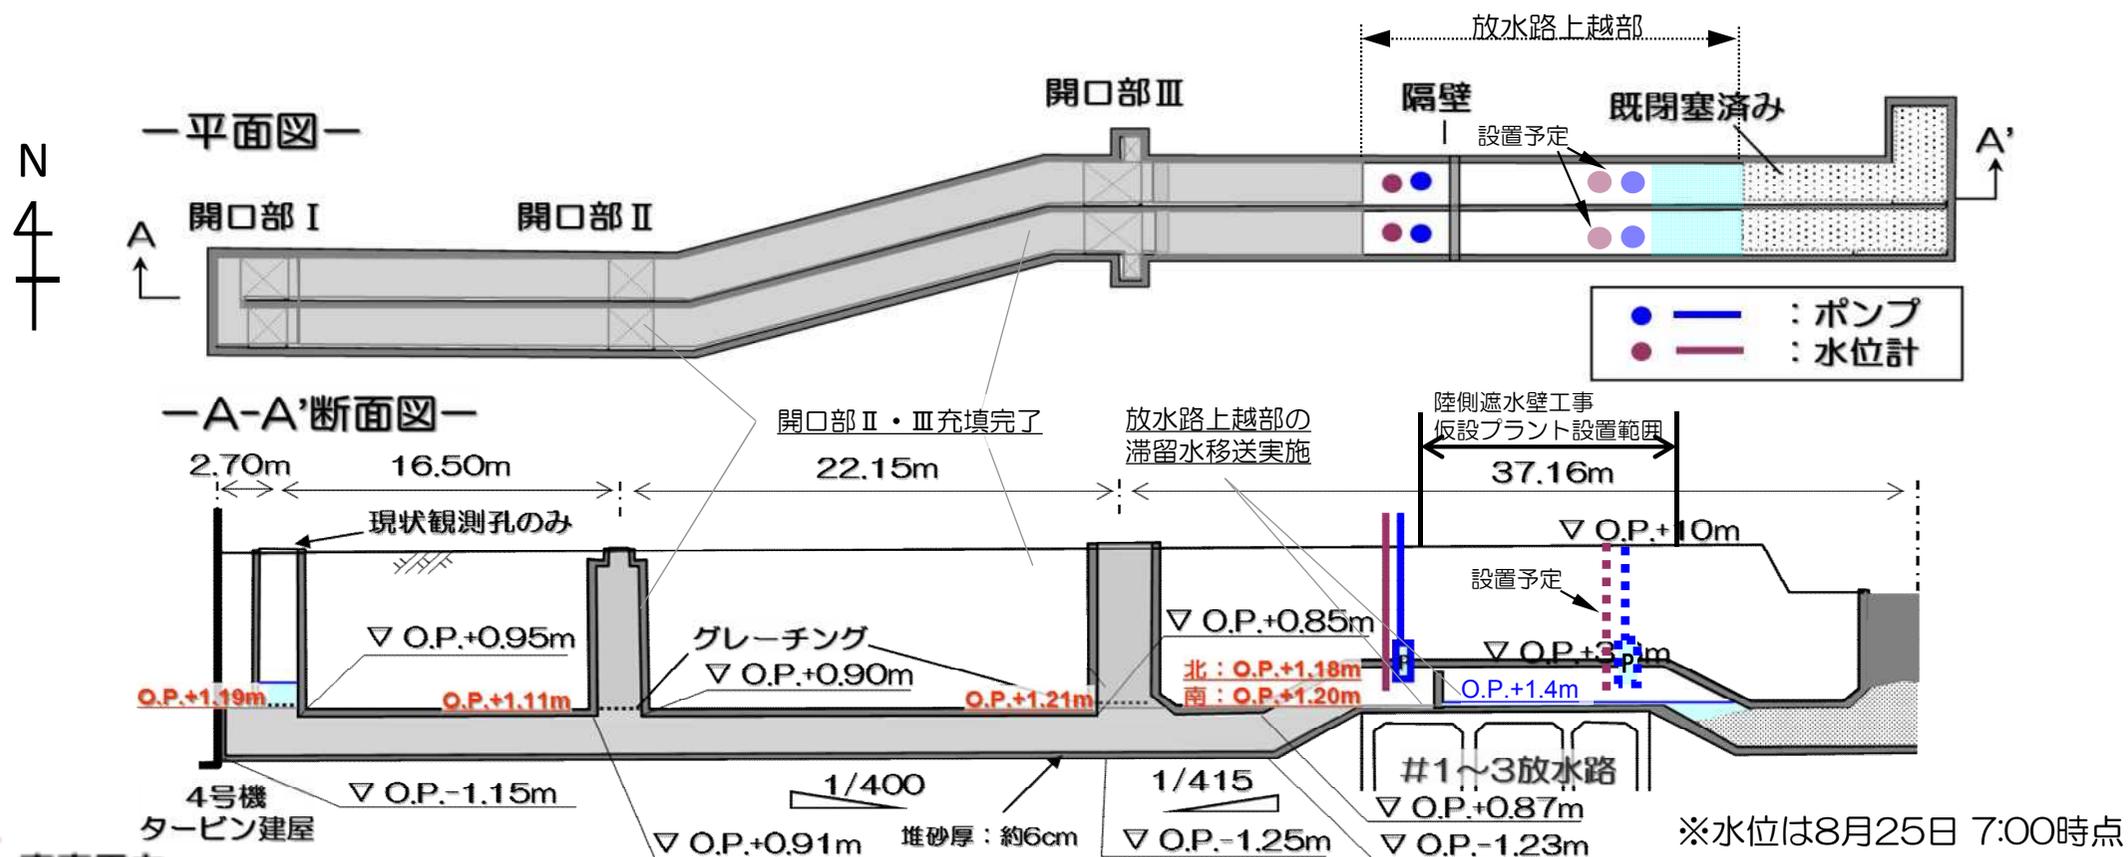
## 4. 4号機：充填の進捗状況 (5月以降、放水路上越部の水位監視中)

- 4月28日までに、開口部Ⅱ・Ⅲの充填完了。
- 放水路上越部の水移送は実施済みであり、開口部Ⅰおよび放水路上越部の一部、建屋張出部を除き、トレンチ内滞留水はほぼ除去完了。
- 放水路上越部の充填にあたっては、隔壁の海側に充填孔を設ける必要があるが、充填孔予定箇所に陸側遮水壁工事の仮設プラントが設置されているため、撤去後の2015年10月末頃から作業を再開し、同12月下旬に完了予定。
- 開口部Ⅰは建屋床面とほぼ同じ高さで接続しており、建屋滞留水の水位低下に合わせて充填を行う方針。

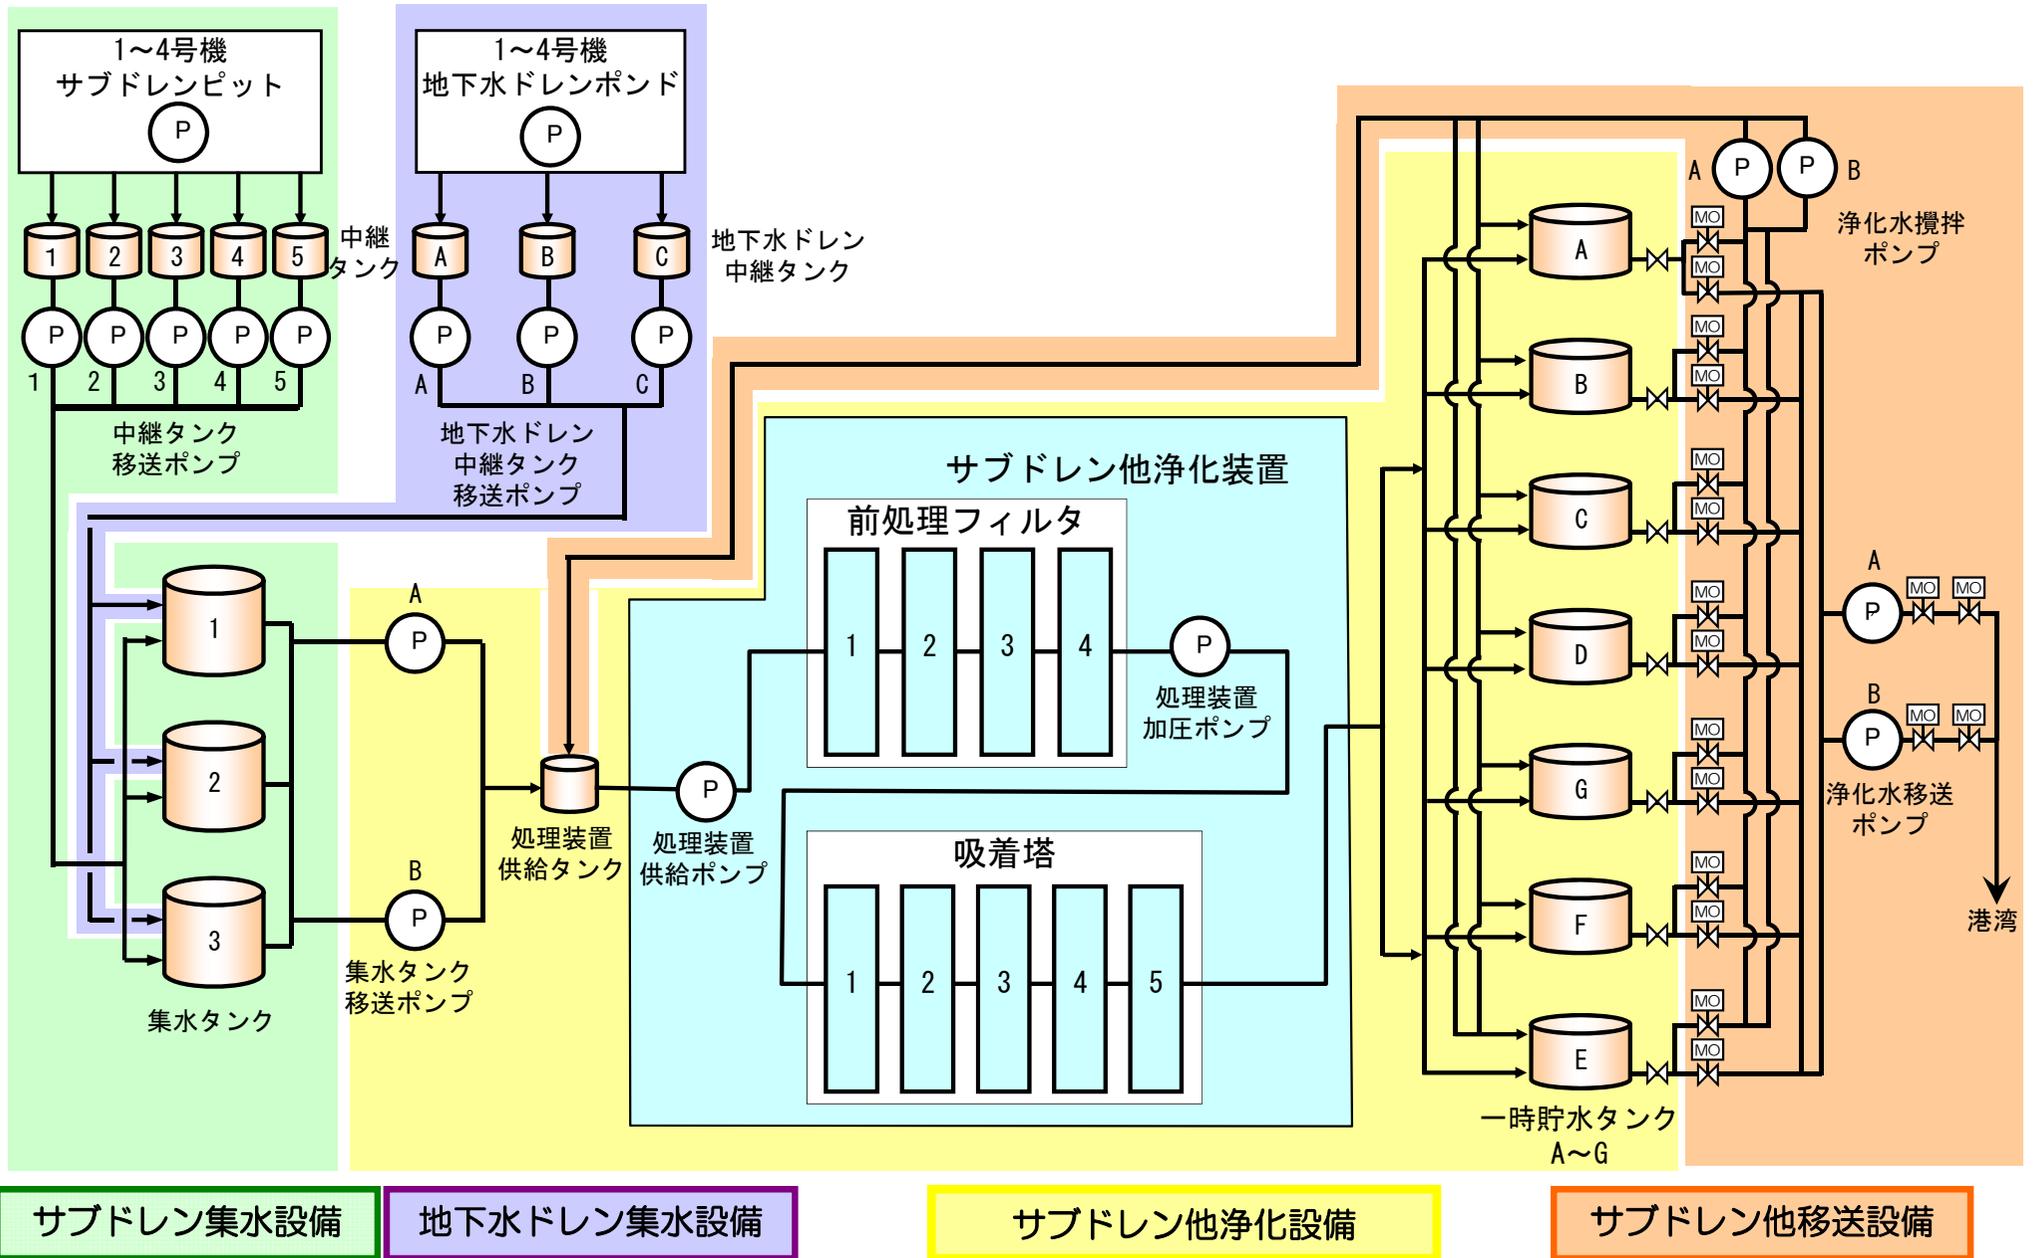
# 1-2 サブドレン他水処理施設の系統図

●サブドレン他水処理施設は、集水設備、浄化設備、移送設備から構成される。

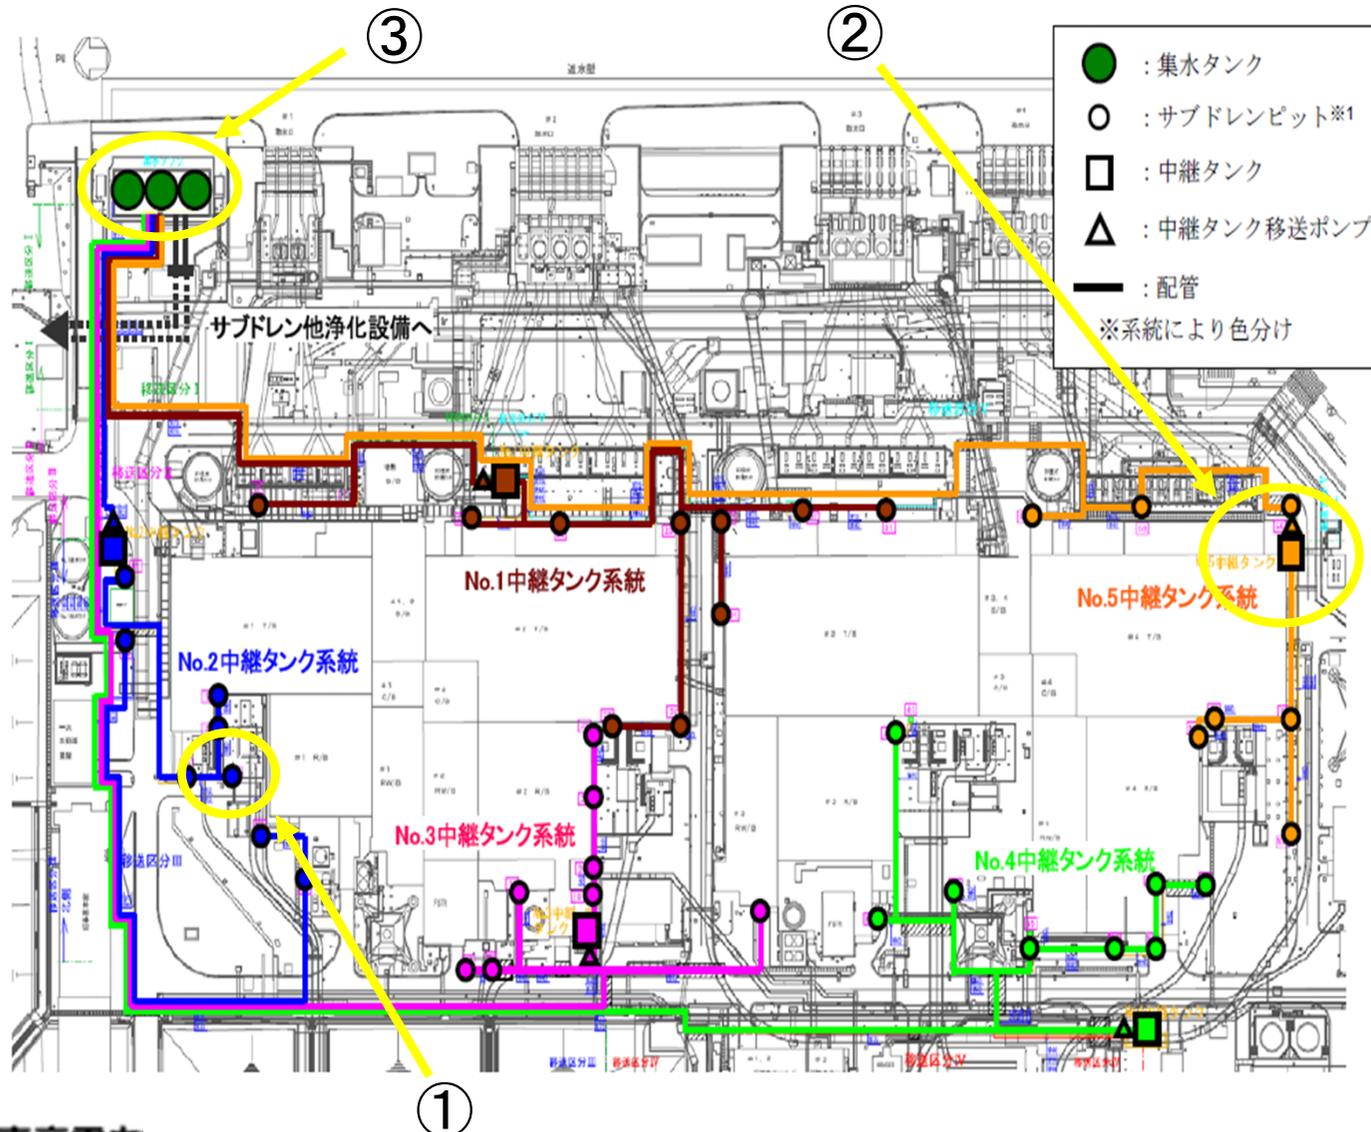
## 2-1 サブドレン集水設備の概要

- サブドレン集水設備は、揚水ポンプ、中継タンク、中継タンク移送ポンプ、集水タンク及び移送配管で構成し、汲み上げた地下水は集水タンクに集水する。
- サブドレンピット内の水位が建屋内の滞留水の水位を下回らないように管理するため、各サブドレンピット内には水位計を設置し、サブドレンピット内の水位を監視する。

①サブドレンピット (41カ所)

②サブドレン中継タンク (5基)

③集水タンク (3基)

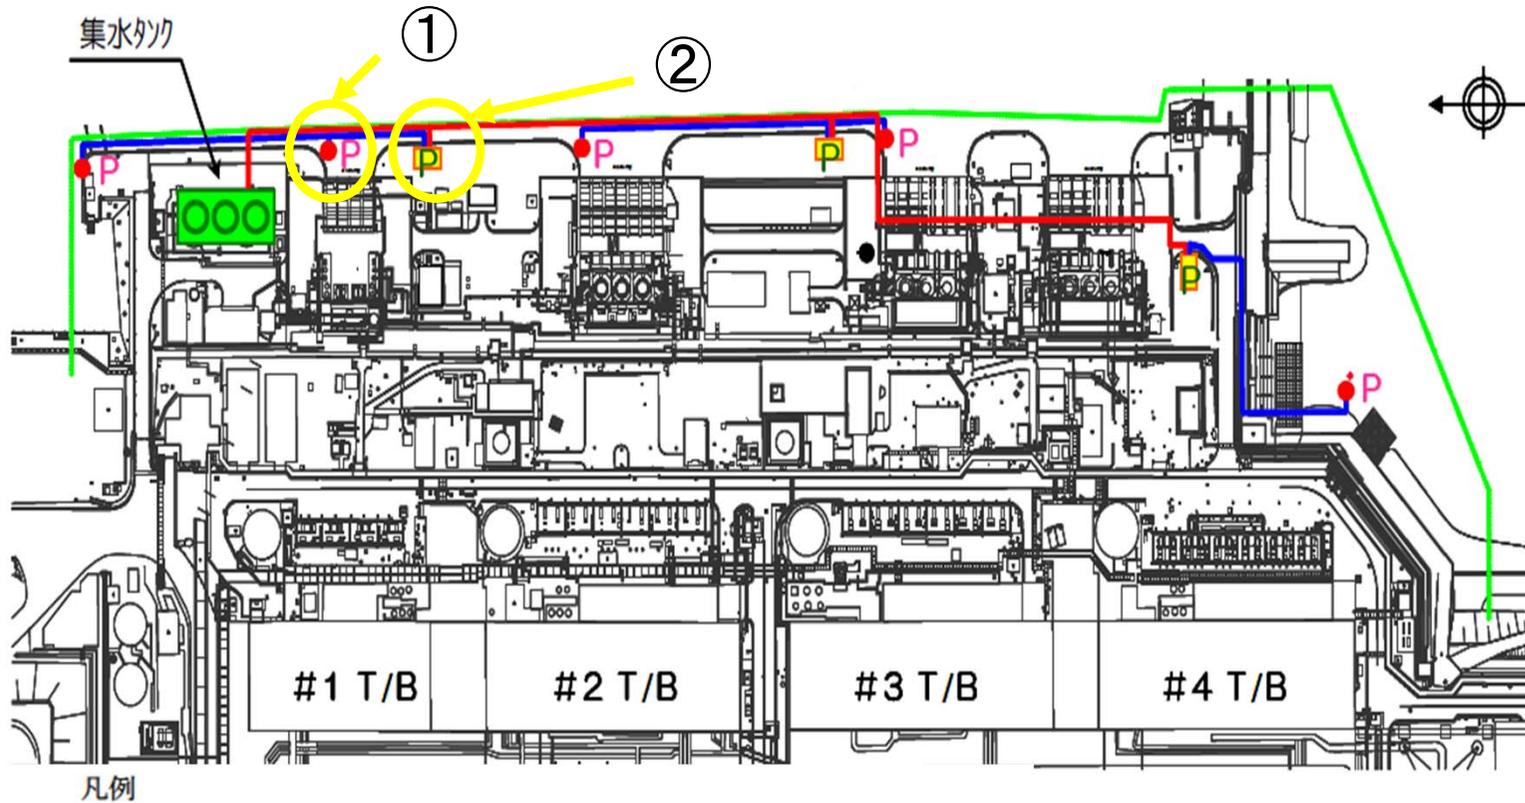
## 2-2 地下水ドレン集水設備の概要

- 地下水ドレン集水設備は、地下水ドレンポンド揚水ポンプ、地下水ドレン中継タンク、地下水ドレン中継タンク移送ポンプ、及び移送配管で構成する。地下水ドレン集水設備により汲み上げた地下水は集水タンクへ移送する。
- 各地下水ドレンポンド内には水位計を設置し、地下水ドレンポンド内の水位を監視する。

①地下水ドレンポンド（5カ所）

②地下水ドレン中継タンク（3基）

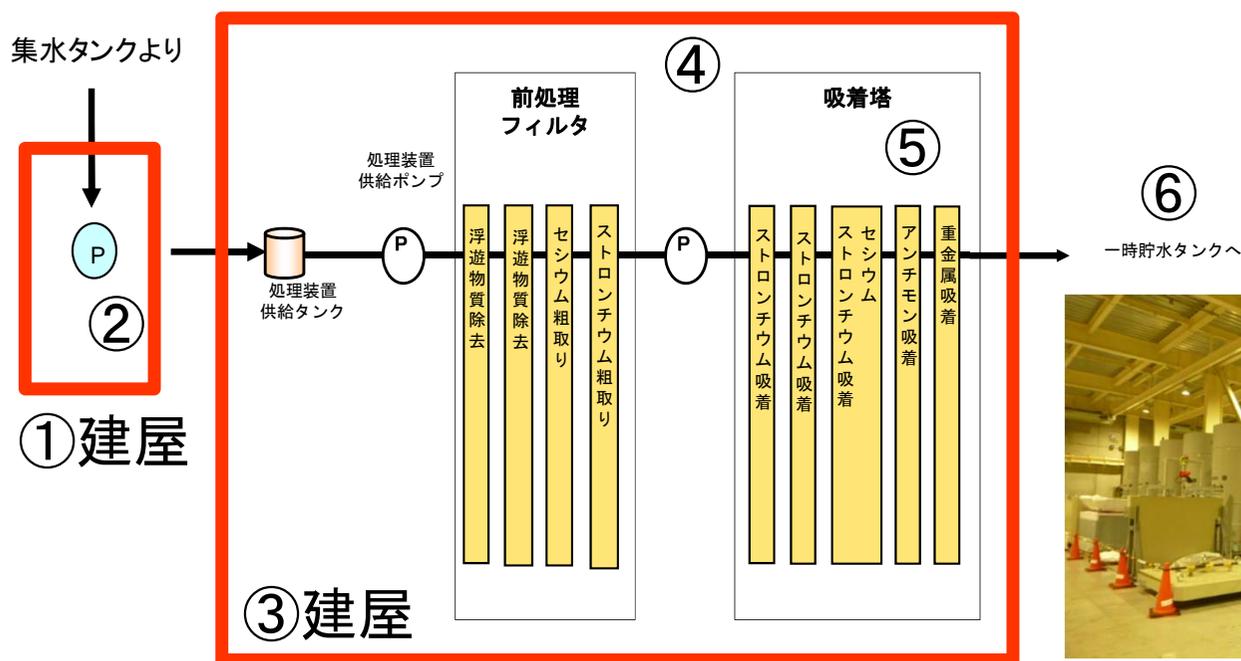
## 2-3 サブドレン他浄化設備の概要

- サブドレン他浄化設備はサブドレン/地下水ドレンに含まれる放射能を十分低い濃度まで浄化する。
- (※) サブドレン他浄化装置とRO濃縮水処理設備は、連結配管を撤去、閉止板による隔離を実施し、サブドレン浄化設備への汚染水混入を防止

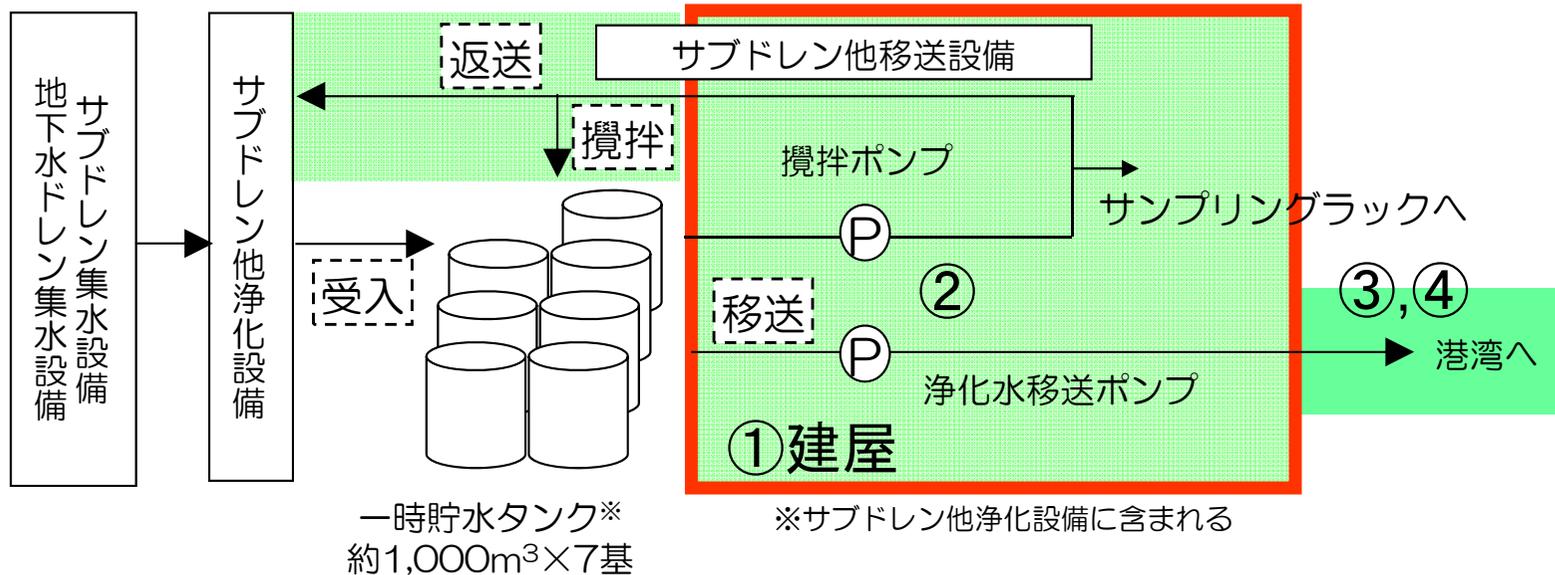
## 2-4 サブドレン他移送設備

■サブドレン他移送設備は、一時貯水タンクに受け入れた処理済水の攪拌・移送・返送を行う

【攪拌】一時貯水タンクの処理済水を、水質の均質化のため攪拌後、サンプリング（※）を行う。

【移送】主要核種運用基準を満足することを確認した後、処理済水の移送（排水）を行う。

【返送】浄化が十分でない場合に、一旦処理した水をサブドレン他浄化設備へ返送する。

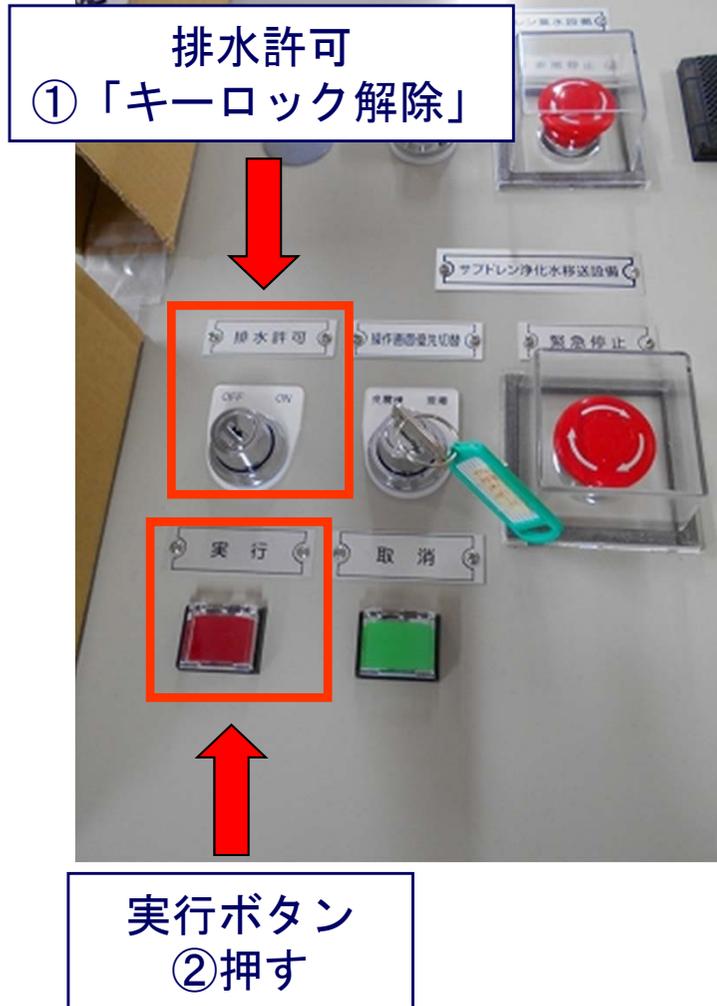
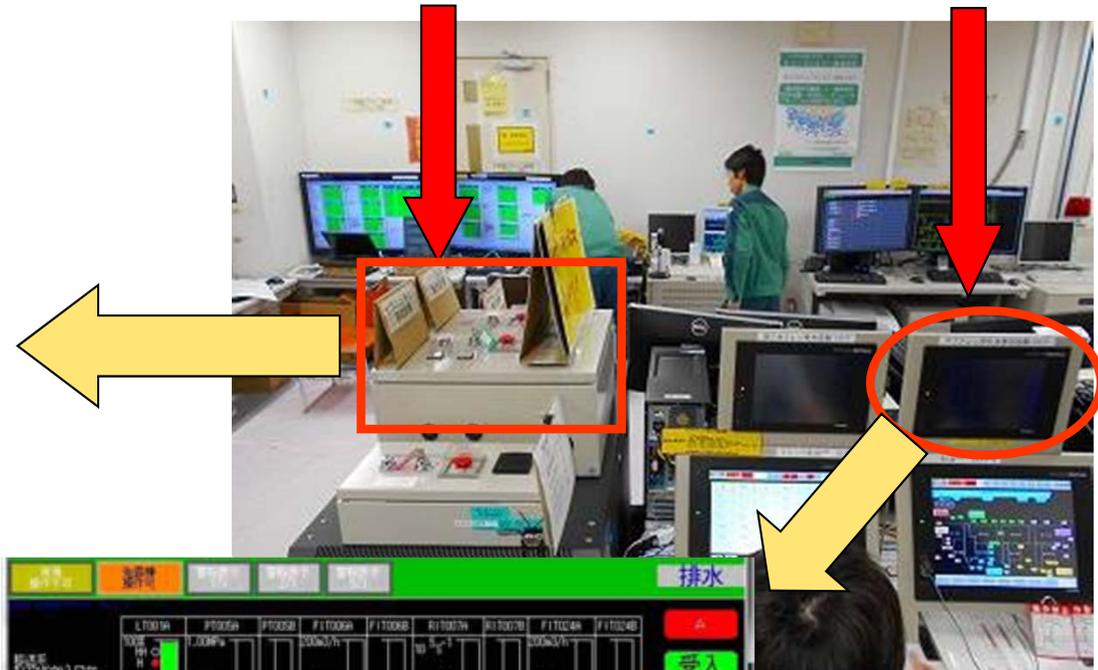
# 3-2-2 誤排水防止等について (その2)

- サブドレン他水処理施設は、操作端末での操作にあたりダブルアクションが要求され、地下水の移送元・移送先、使用するポンプ等を選定後、運転内容を再確認した後でなければ運転が開始されない設計としている。
- 地下水の排水に関しては更に厳重に管理し、上記のダブルアクション設計に加えて操作盤にキーロックを設けることにより、浄化した地下水の分析結果を確認した上で鍵を用いて操作しなければ排水操作が出来ない設計としている。

操作盤:真上から撮影

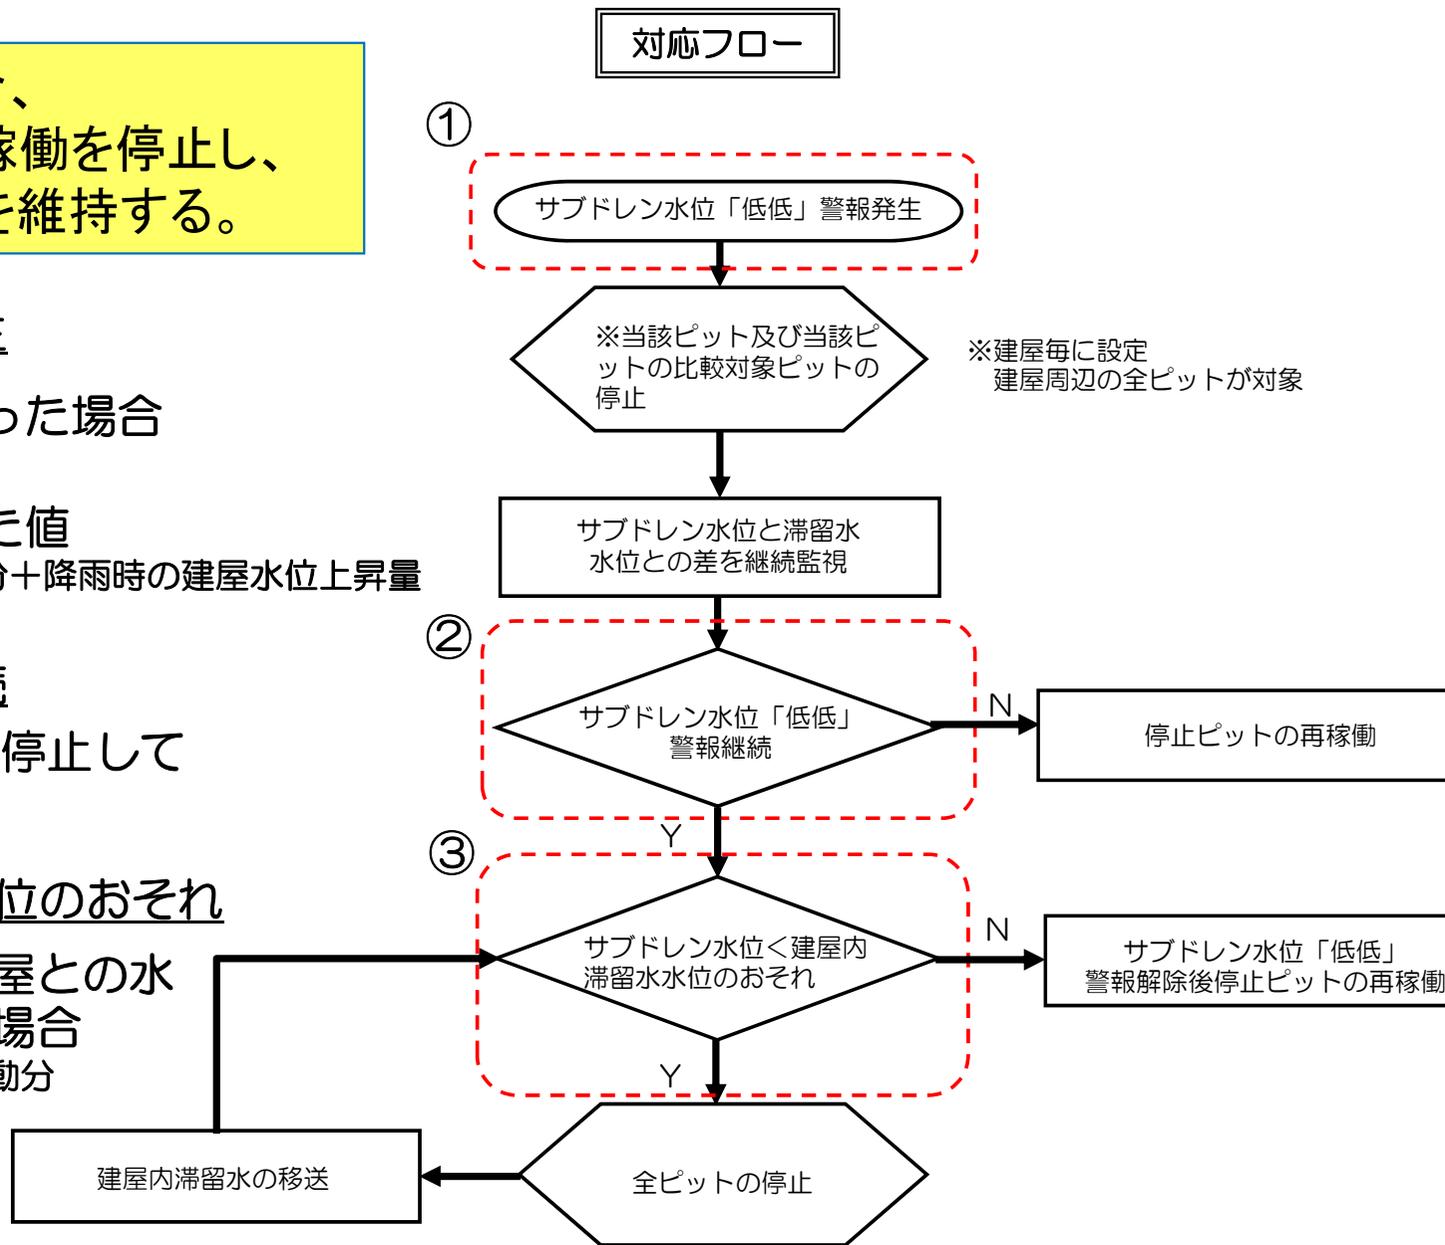
# 3-3-1 建屋からの汚染水流出防止について（水位差管理）【現状】

サブドレン水位が低下した場合、十分な裕度をもって段階的に稼働を停止し、「サブドレン水位 > 建屋水位」を維持する。

サブドレン水位が設定値以下となった場合  
<設定値>

建屋水位に裕度（※）を加えた値

当該ピット及び比較対象ピットを停止しても水位低下が継続している場合

サブドレン水位低下が継続し、建屋との水位差が一定値（※）未満となった場合

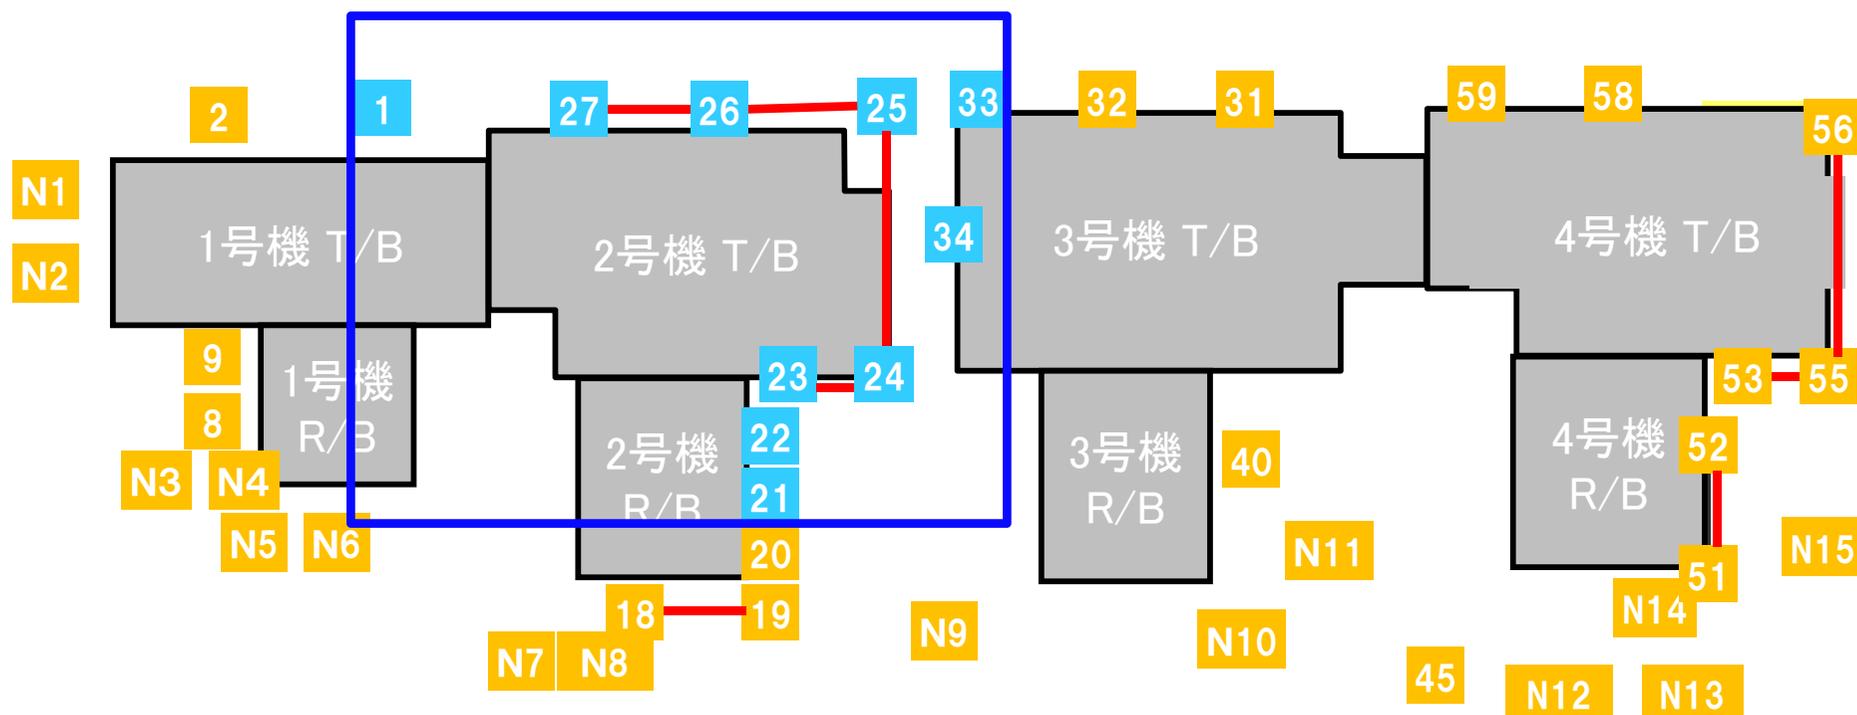
## 3-3-2 水位比較対象サブドレンピットの概要

- 各建屋毎に設定し、各建屋水位とサブドレン水位の水位差の監視を行う
- 海側サブドレンピット水位が「水位低低」値以下となった場合には、当該ピットが含まれる建屋まわりのサブドレンピット（比較対象サブドレンピット）を全数停止し、水位監視強化を行う。

建屋周辺(※)のNo.1,21~27,33,34が対象

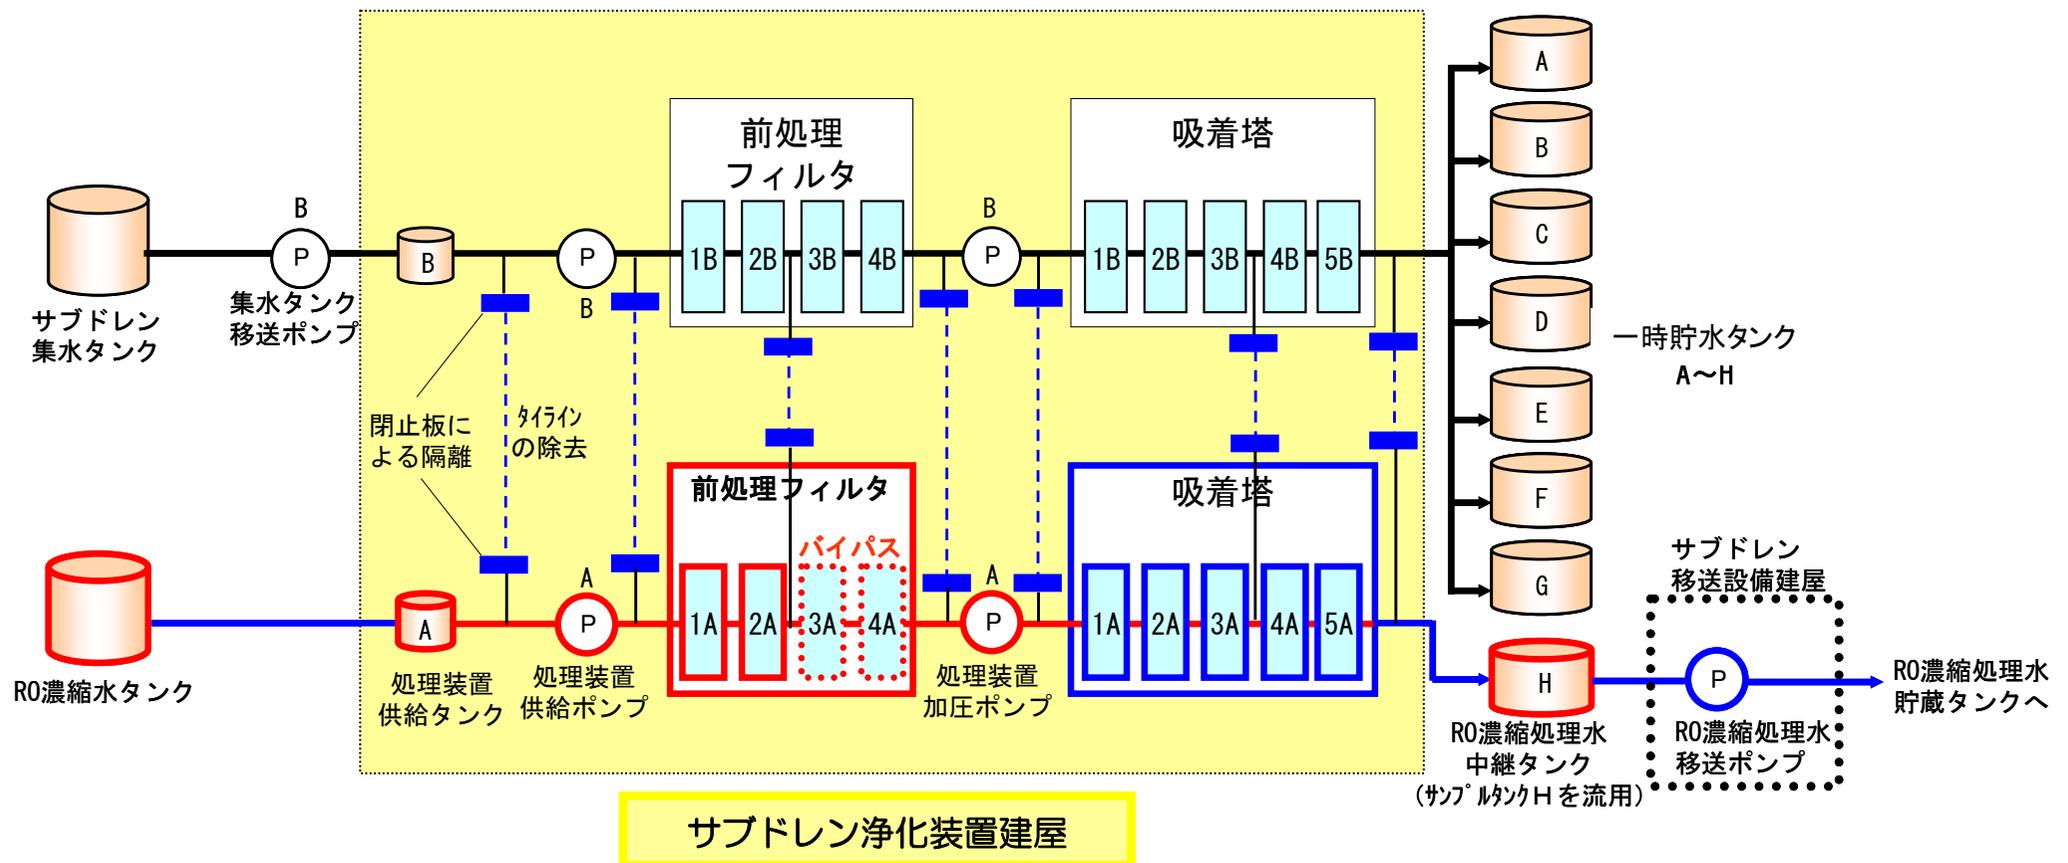
## 3-4 汚染水等混入防止について

- サブドレン他水処理設備を構成する各設備の移送ライン等は、汚染水を内包する系統との分岐を設置せず、単純な配管系統とし、他設備からの系統水の流入による混入を防止している。
- 特に、サブドレン他浄化装置とRO濃縮水処理設備については、連結配管を撤去、閉止板による隔離を実施することで、サブドレン浄化設備への汚染水混入を防止している。
