汚染水対策スケジュール

# 陸側遮水壁工事の進捗状況について

# 2、3、4号機海水配管トレンチ 止水・閉塞工事の進捗状況について

# サブドレン他水処理施設の状況について

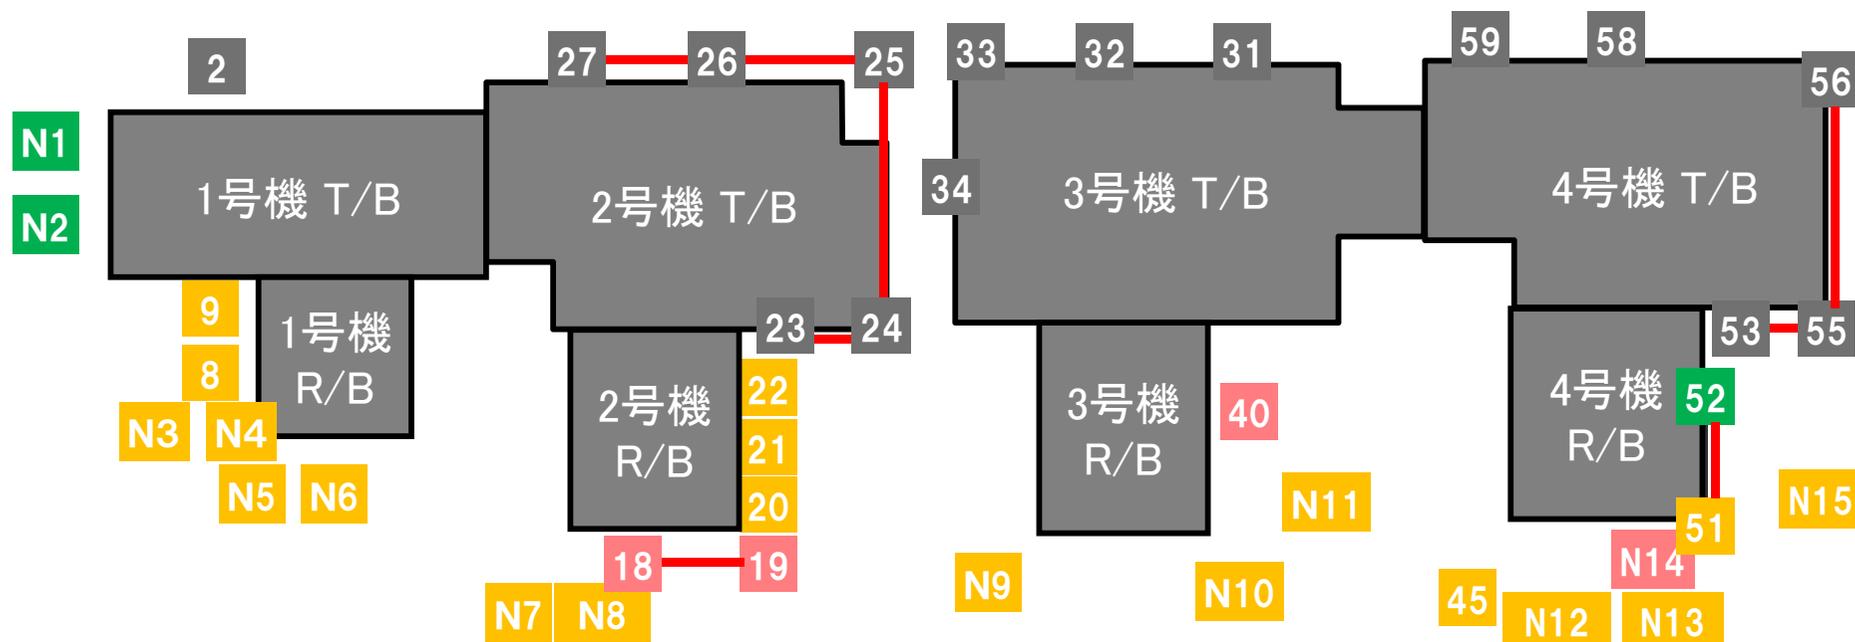
# <参考4-2> 健全性確認で一時的に稼働させたサブドレン

- 山側サブドレンを稼働し健全性を確認（参考として海側サブドレンの水位変動を確認）

《L値設定》 O.P.6,500mm(T.P.5,064mm)

《稼働ピット》 山側全サブドレンピット（※）

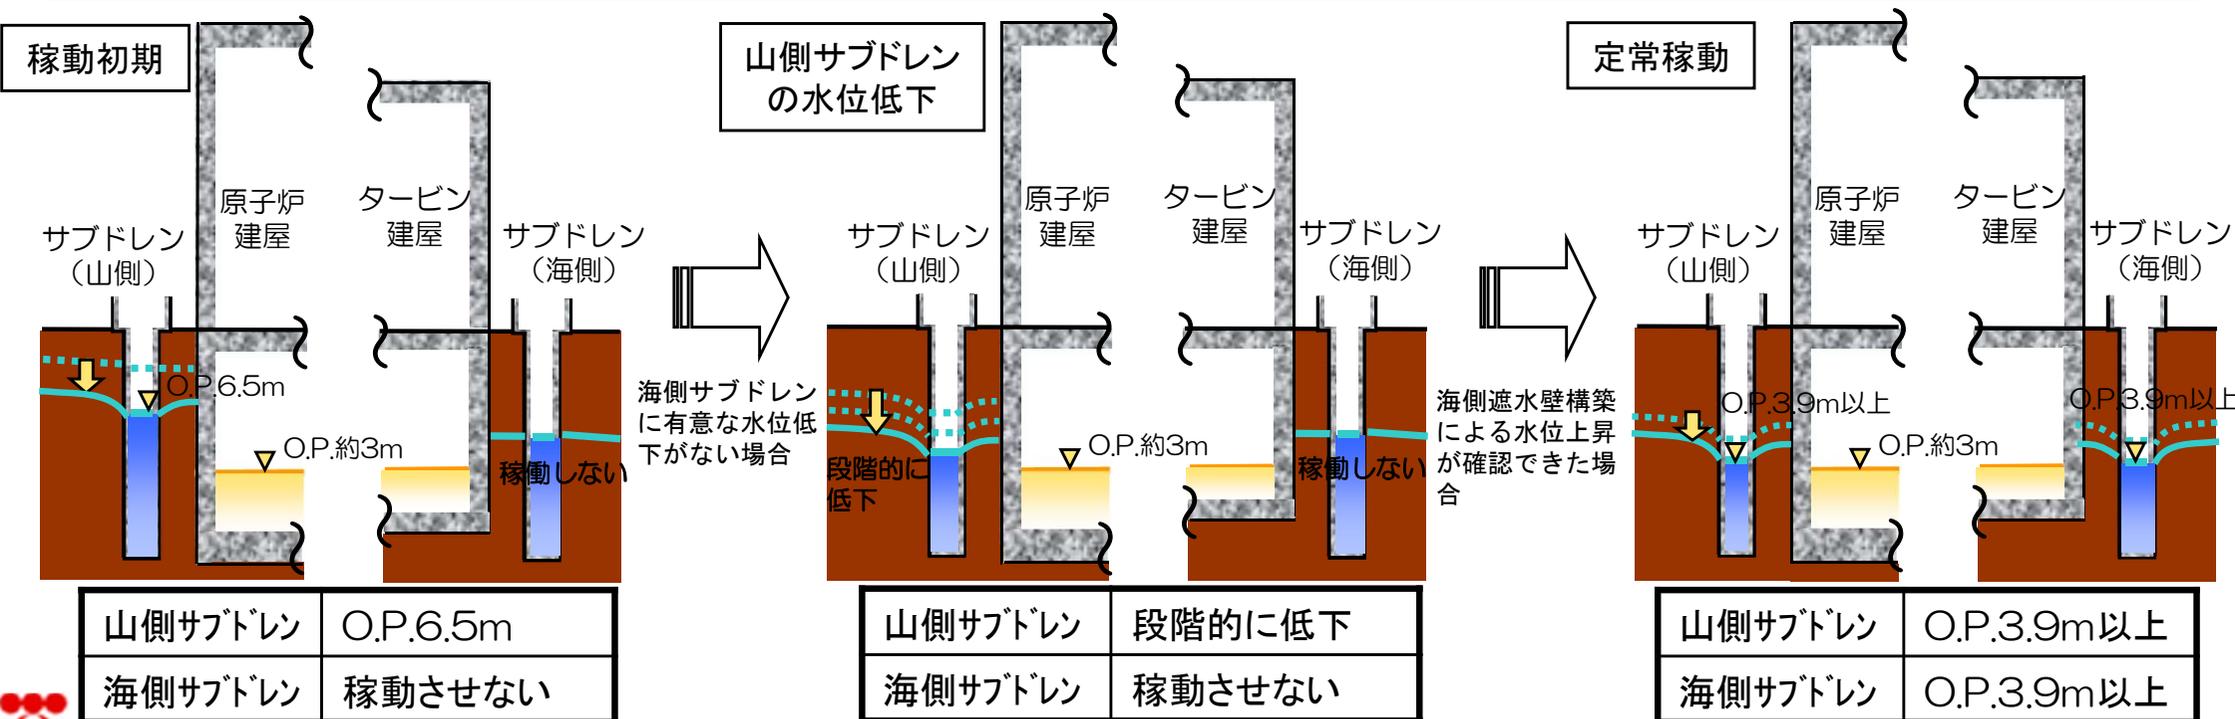
# 1-1 サブドレン稼働にあたっての運転の考え方

- 建屋山側に位置するサブドレンは、建屋海側に位置するサブドレン水位が有意な変動を生じさせない範囲で、段階的に下げてゆく計画。
- 海側遮水壁構築による建屋海側に位置するサブドレン等の水位上昇が確認されるまでは、建屋海側に位置するサブドレンは稼働させない。建屋山側に位置するサブドレンはポンプ停止位置（L値）をO.P. 6.5mに設定し、建屋海側に位置するサブドレンの水位変動を一定期間確認する。その際、建屋海側に位置するサブドレンに有意な水位低下がないこと、建屋滞留水との十分な水位差が確保されていること、建屋滞留水の移送先受け入れ容量が十分であることが確認できれば、建屋滞留水の流出リスクがないと判断し、設定値を下げる。以降、同様に建屋滞留水の流出リスクがないことを確認しながら、段階的に設定値を下げて行く。
- 海側遮水壁構築による海側サブドレンの水位上昇が確認できた後は、建屋山側に位置するサブドレン及び建屋海側に位置するサブドレンのポンプ停止位置（L値）をO.P. 3.9mを下限值として、水位変動を確認しながら稼働させる。

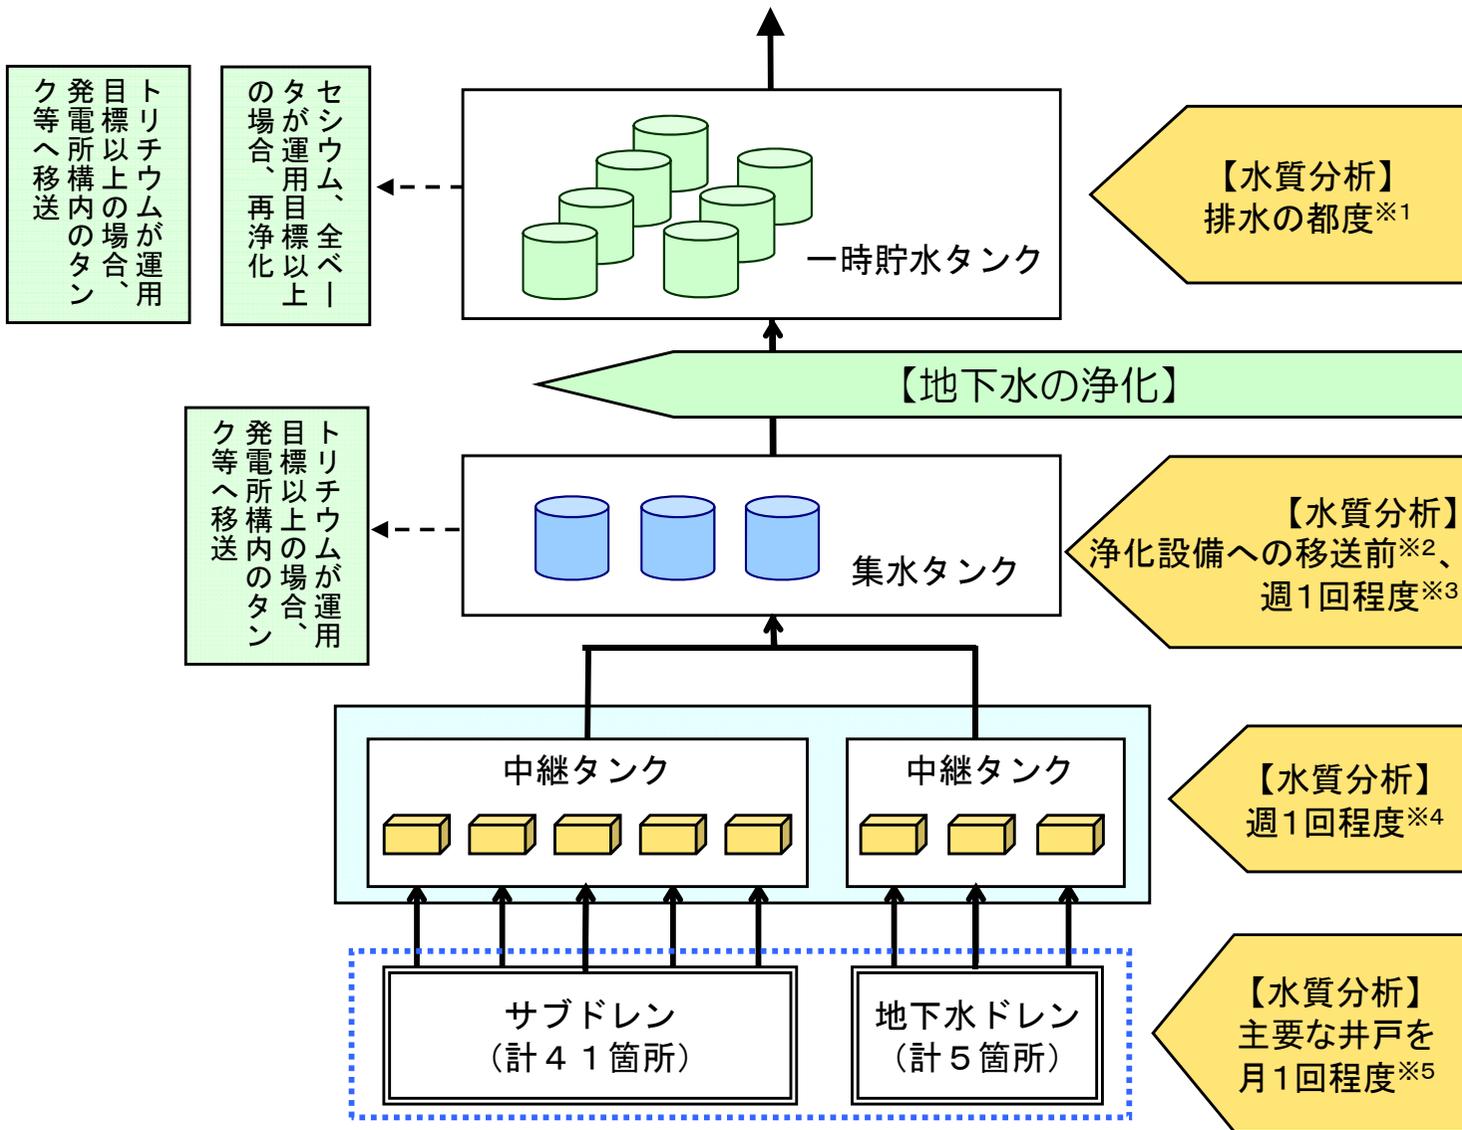
# <参考3-2>サブドレン・地下水ドレンの水質管理方法

運用目標を満たしていることを確認して排水

※1 セシウム134、同137、全ベータ、トリチウムが運用目標未満であること、その他ガンマ核種が検出されていないことを確認。

※2 トリチウムは浄化設備で浄化できないため、またセシウム134、同137は浄化設備での浄化機能の把握及び水質が急激に悪化する可能性に鑑みた傾向把握のため、浄化設備に移送する前、タンク毎に実施。

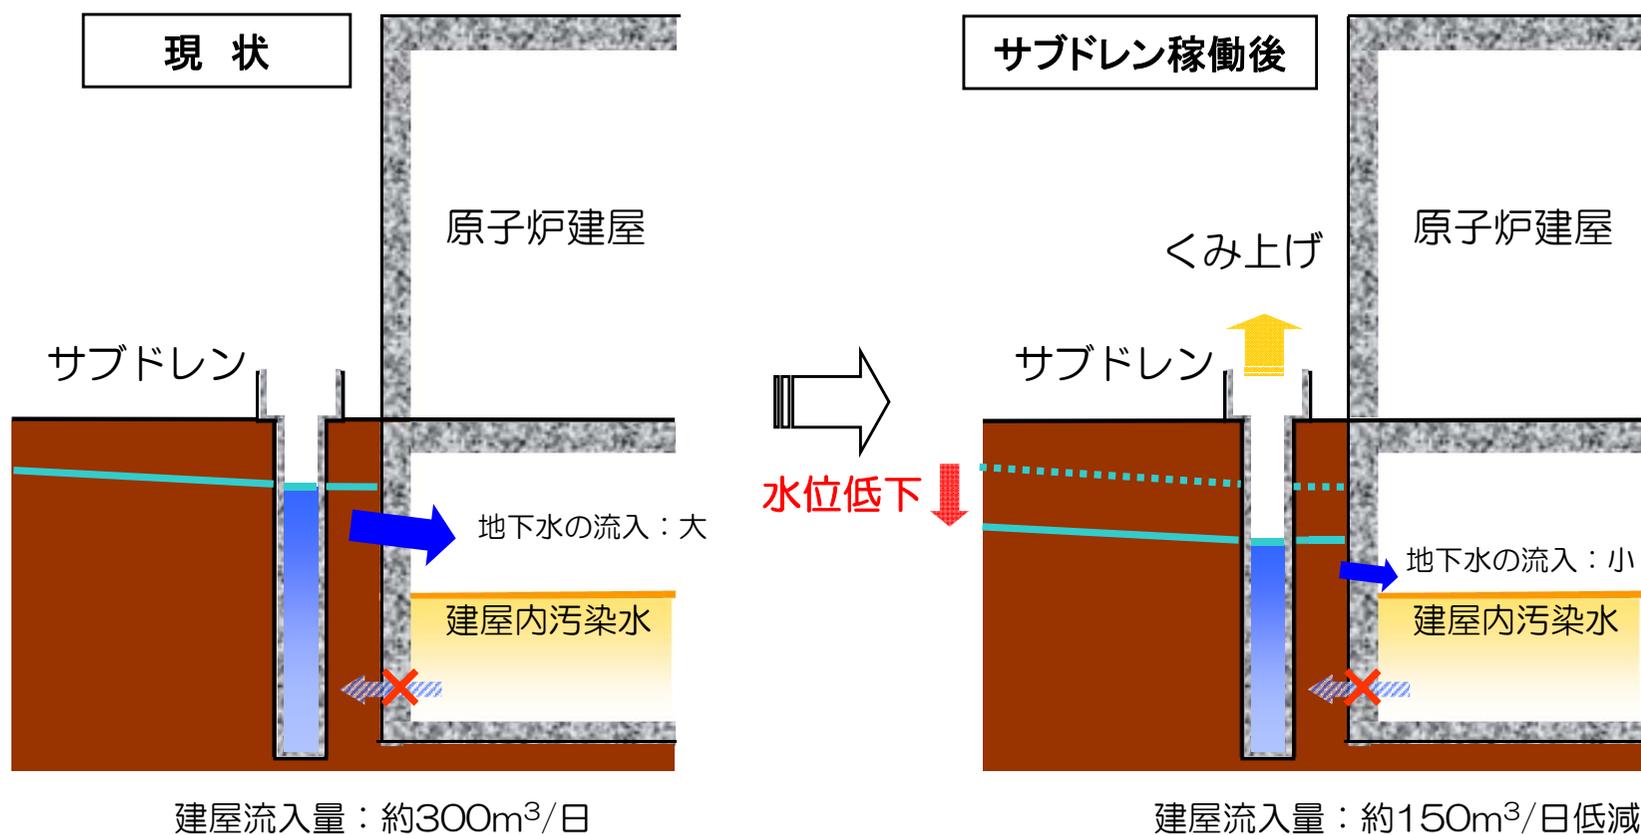
## 8. サブドレンくみ上げによる効果

- サブドレンの稼働により、建屋周辺の地下水位を低下させることができます。特に建屋山側では、周辺地下水位と建屋内汚染水の水位差は約4m～5m程度であることが確認されており、サブドレンによる地下水のくみ上げにより、現在約300m<sup>3</sup>/日程度の地下水流入量に対し、約150m<sup>3</sup>/日程度の低減効果が見込めると考えております。地下水流入量を低減することは、敷地内に保有する**高濃度の汚染水の発生量を減少**させることにつながります。

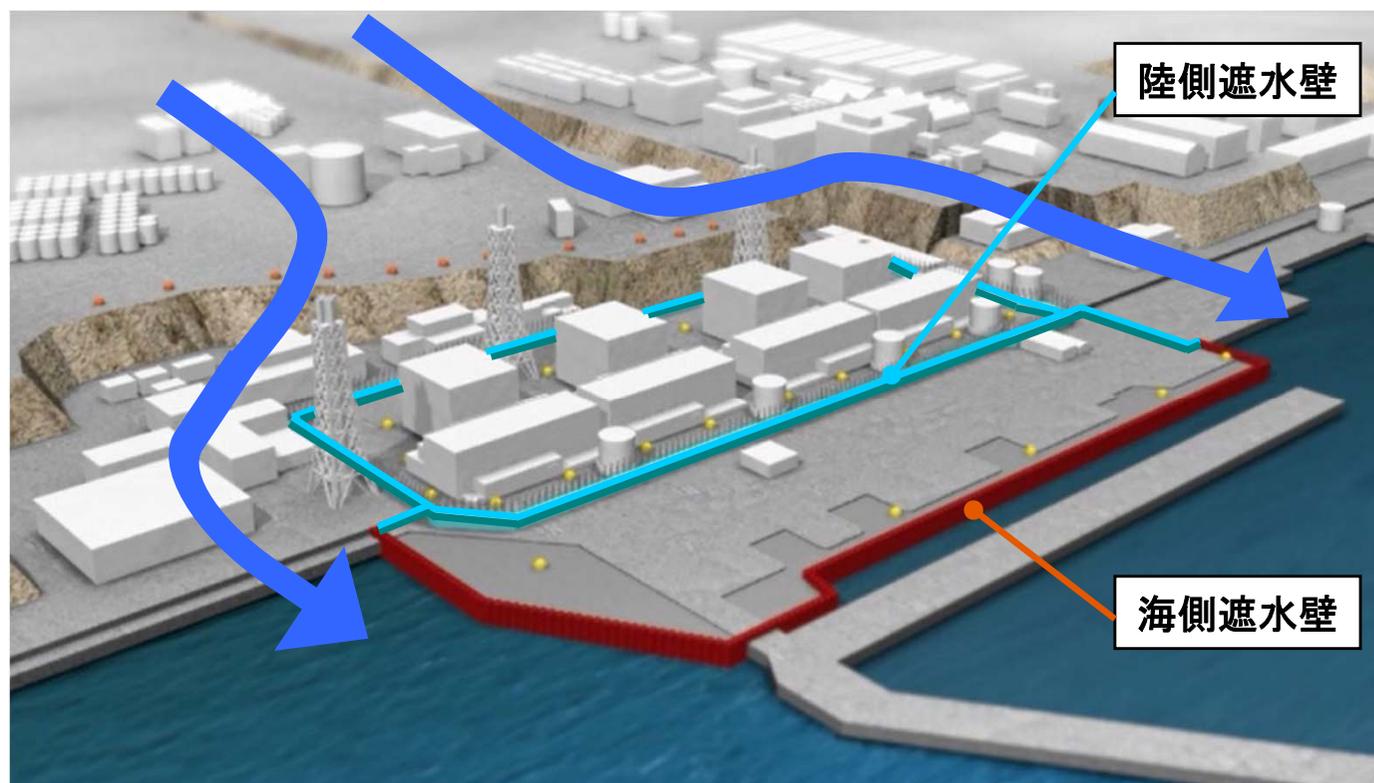
## 9. 陸側遮水壁（凍土壁）設置後の地下水

- 汚染水対策の抜本対策として、サブドレンからの地下水くみ上げ、海側遮水壁の閉合に加え、1～4号機周辺に**陸側遮水壁**を設置する計画を進めております。
- 現在、上流から1～4号機周辺に流れ込む地下水は、陸側遮水壁により**大きく迂回**し、建屋周辺で汚染されることなく、海洋へ流れ出ることになります。
- 陸側遮水壁設置後、**1～4号機周辺に流れ込む地下水は大幅に抑制**されますので、サブドレンおよび地下水ドレンのくみ上げ量は小さくなります。

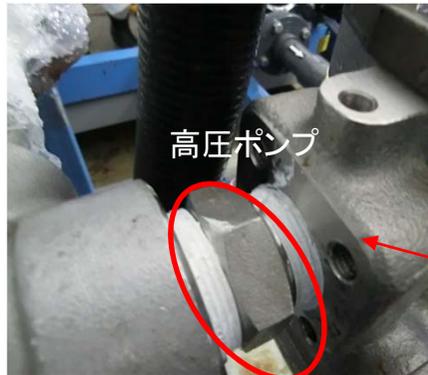
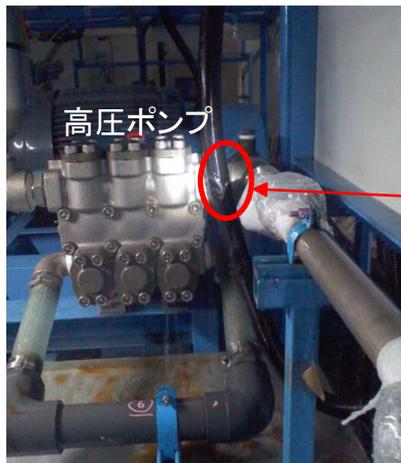
継手の破断面

破断面を観察した結果、応力が集中しやすい形状であるネジの谷部を起点に、疲労破壊の特徴のひとつであるビーチマークが確認された。

破損した継手部(六角ニップル)のネジ谷部は応力集中を受ける構造であり、振動の発生源である高圧ポンプ吐出側に設置されている。RO3-3高圧ポンプの支持架台のボルトの緩みにより、ポンプ本体の振動が通常より増した状態で繰り返し応力が継手部に加わったため破損に至ったと推定している。

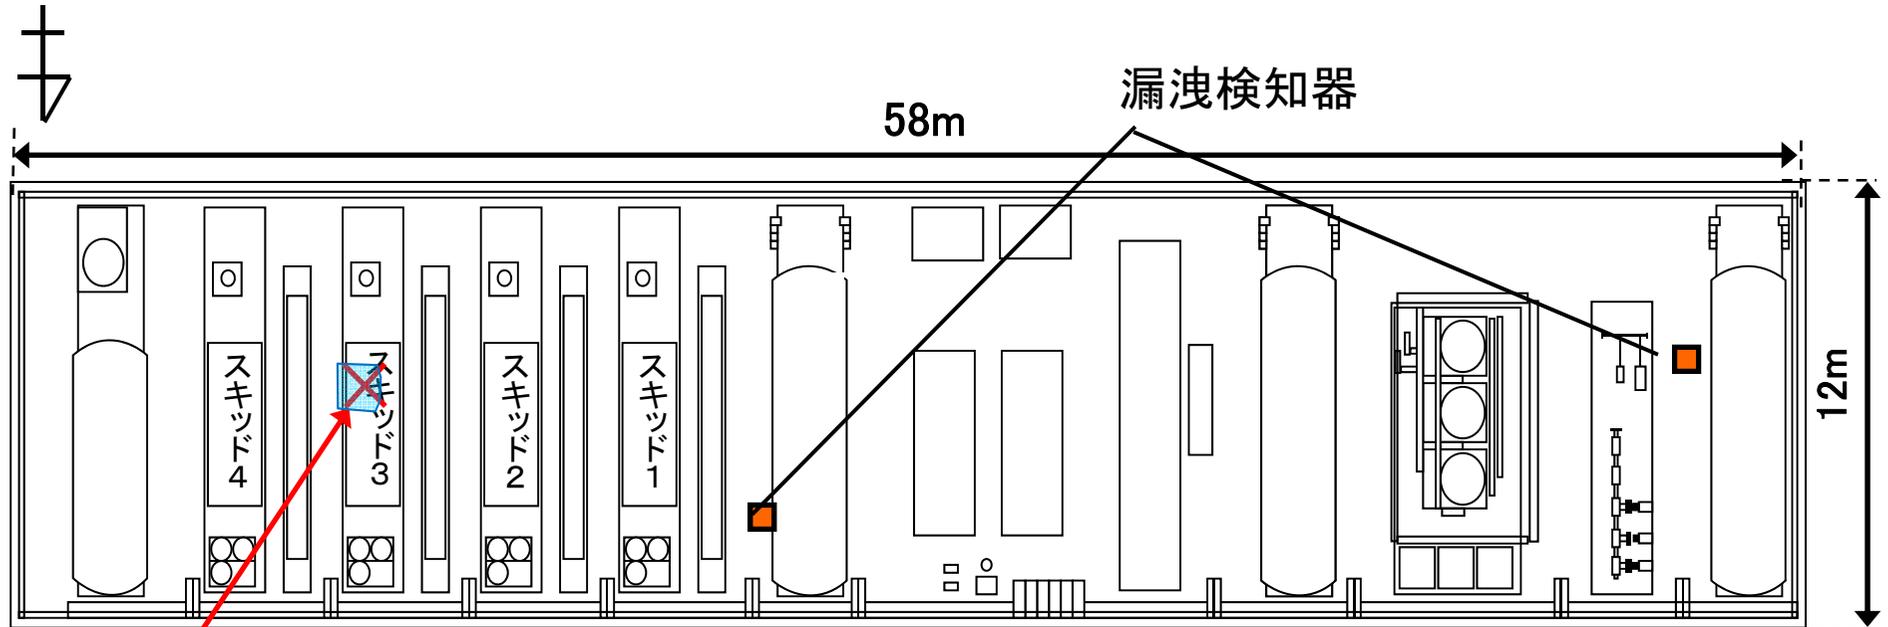
## ■ 淡水化装置(RO3)ジャバラハウス

漏えい箇所 漏えい範囲 1m × 1m × 1mm  
(漏えい量1リットル)

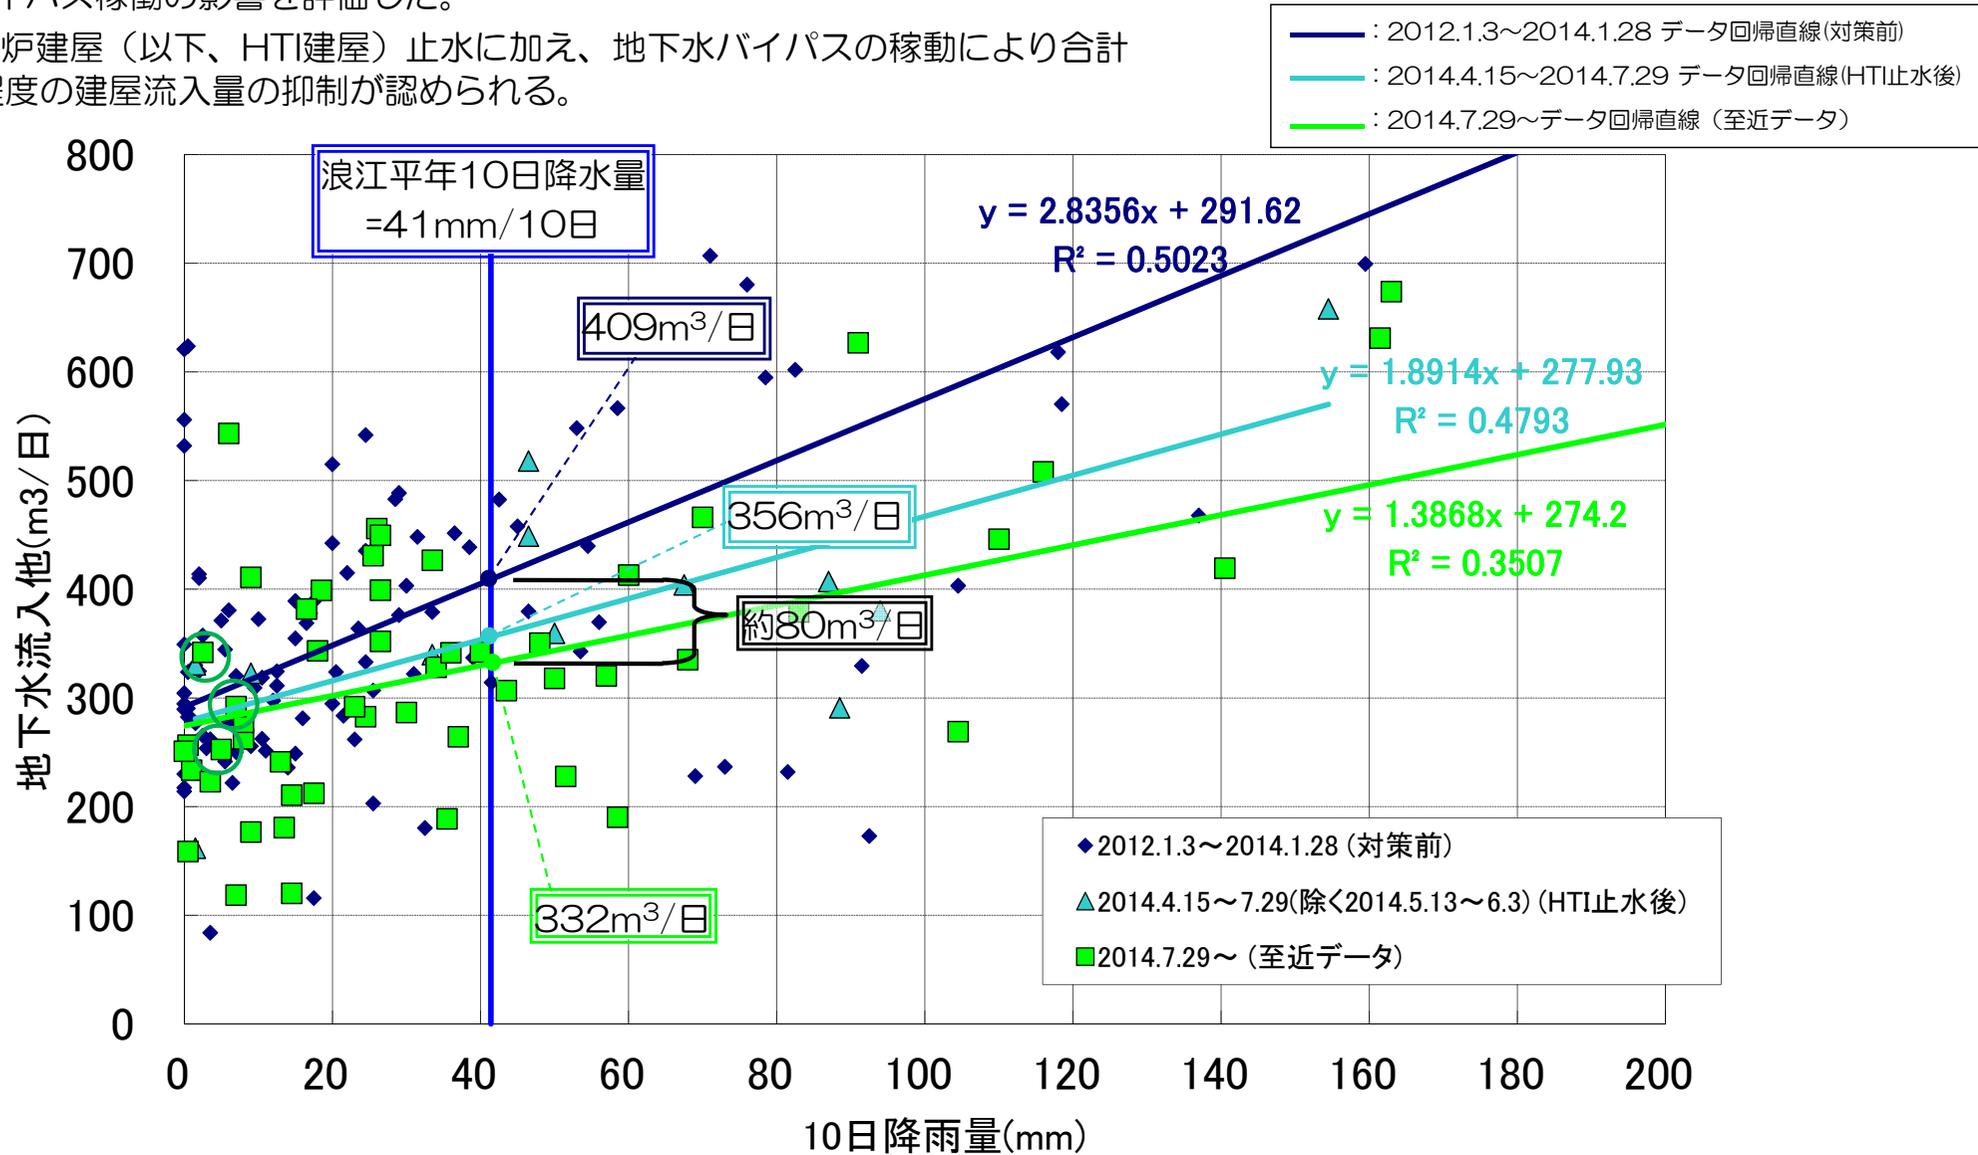
建屋への地下水流入量は10日累計雨量との相関が高いことから、10日累計雨量で地下水バイパス稼働の影響を評価した。

高温焼却炉建屋（以下、HTI建屋）止水に加え、地下水バイパスの稼働により合計80m<sup>3</sup>/日程度の建屋流入量の抑制が認められる。

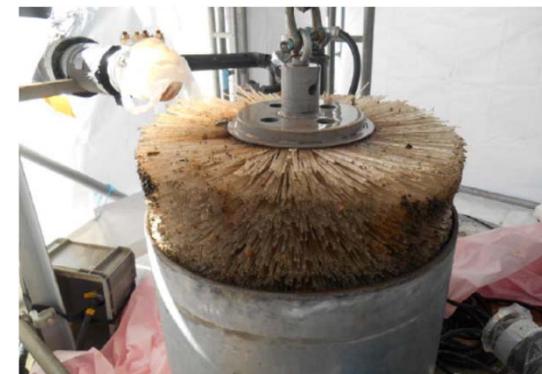
鋼管内壁のブラシ清掃

- ・揚水ポンプ清掃
- ・鋼管内壁のブラシ清掃
- ・薬剤攪拌洗浄
- ・底部土砂排出

速やかな再起動をするために、内部観察等により各揚水井の状況を把握した上で、適切な清掃方法を選定する。
