東京電力株式会社
使用済燃料プール対策
2015年8月27日現在

3号機使用済燃料プール内大型ガレキ撤去作業の進捗状況について

2015年8月27日

東京電力株式会社

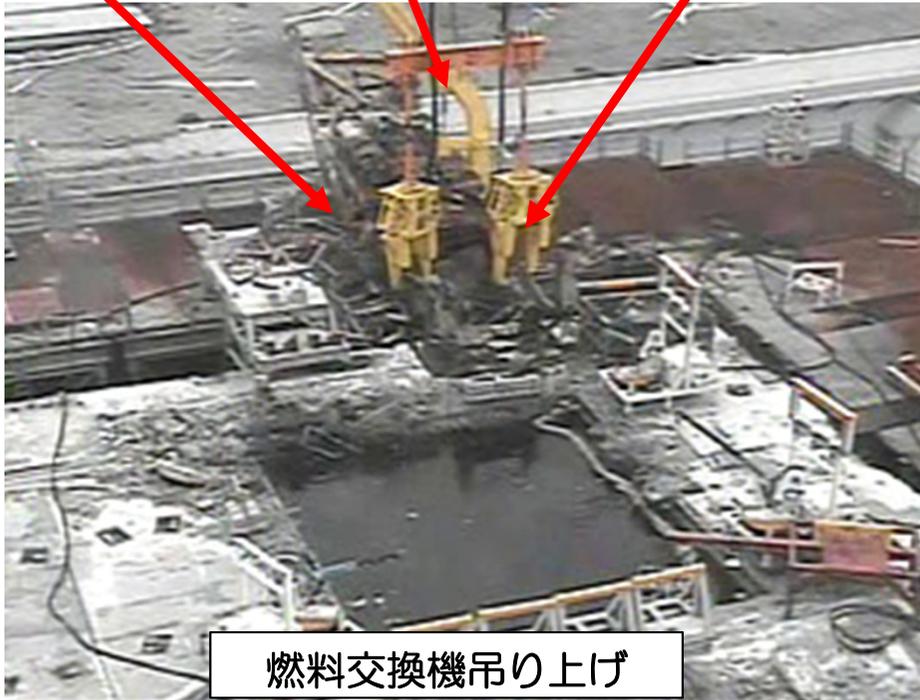
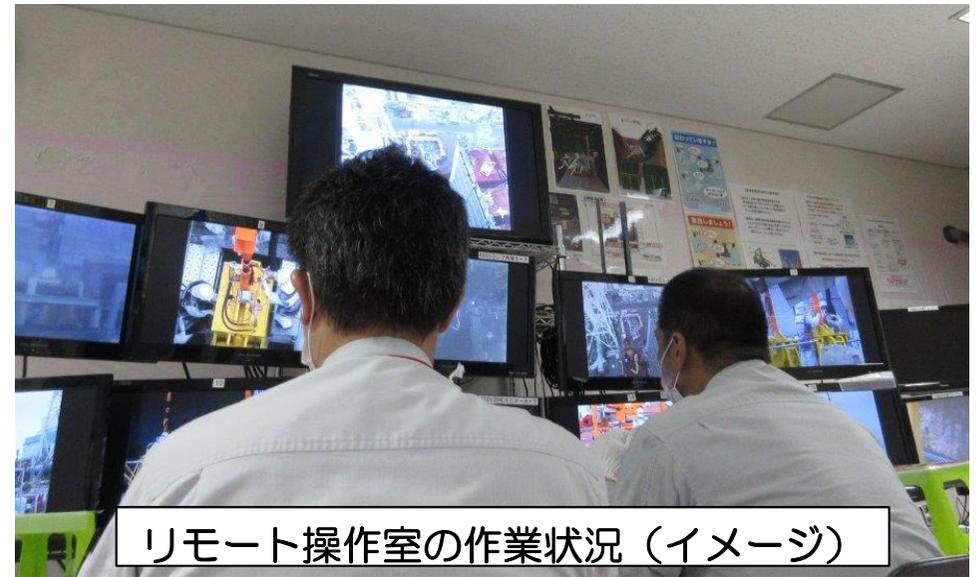
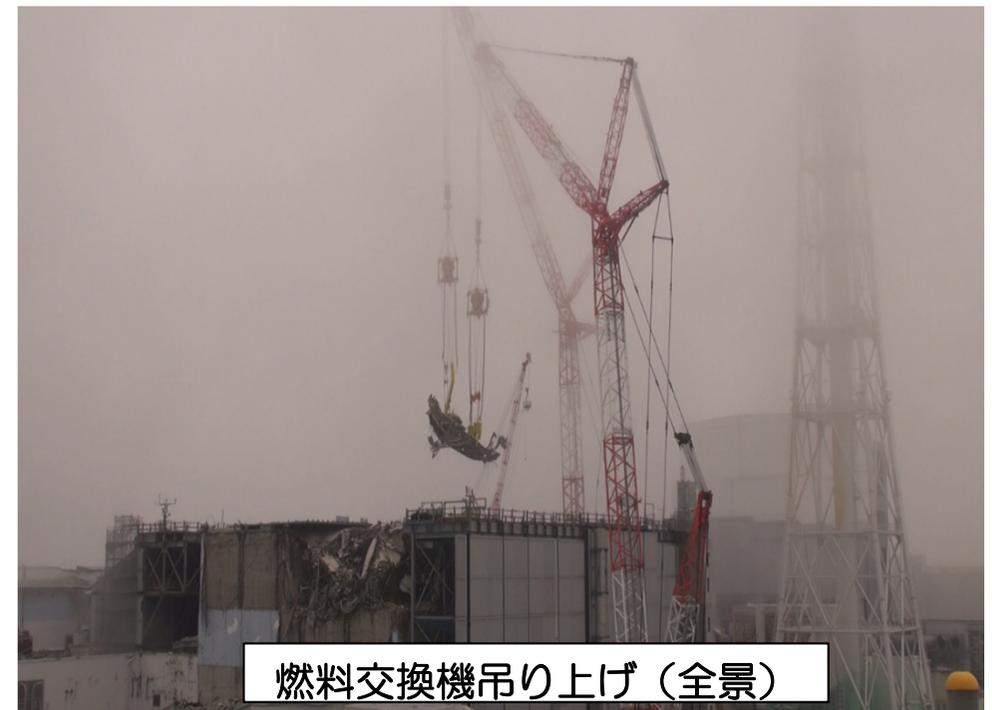
FHM撤去の様子

FHM本体 FHM東側吊具 FHM西側吊具

- 止水材投入装置、ポンプ準備（7/27～7/29）
- FHM本体吊降し場所養生設置等（7/30～8/1）
- FHM本体撤去（8/2）
- 瓦礫撤去のためのSFP内調査（8/4）

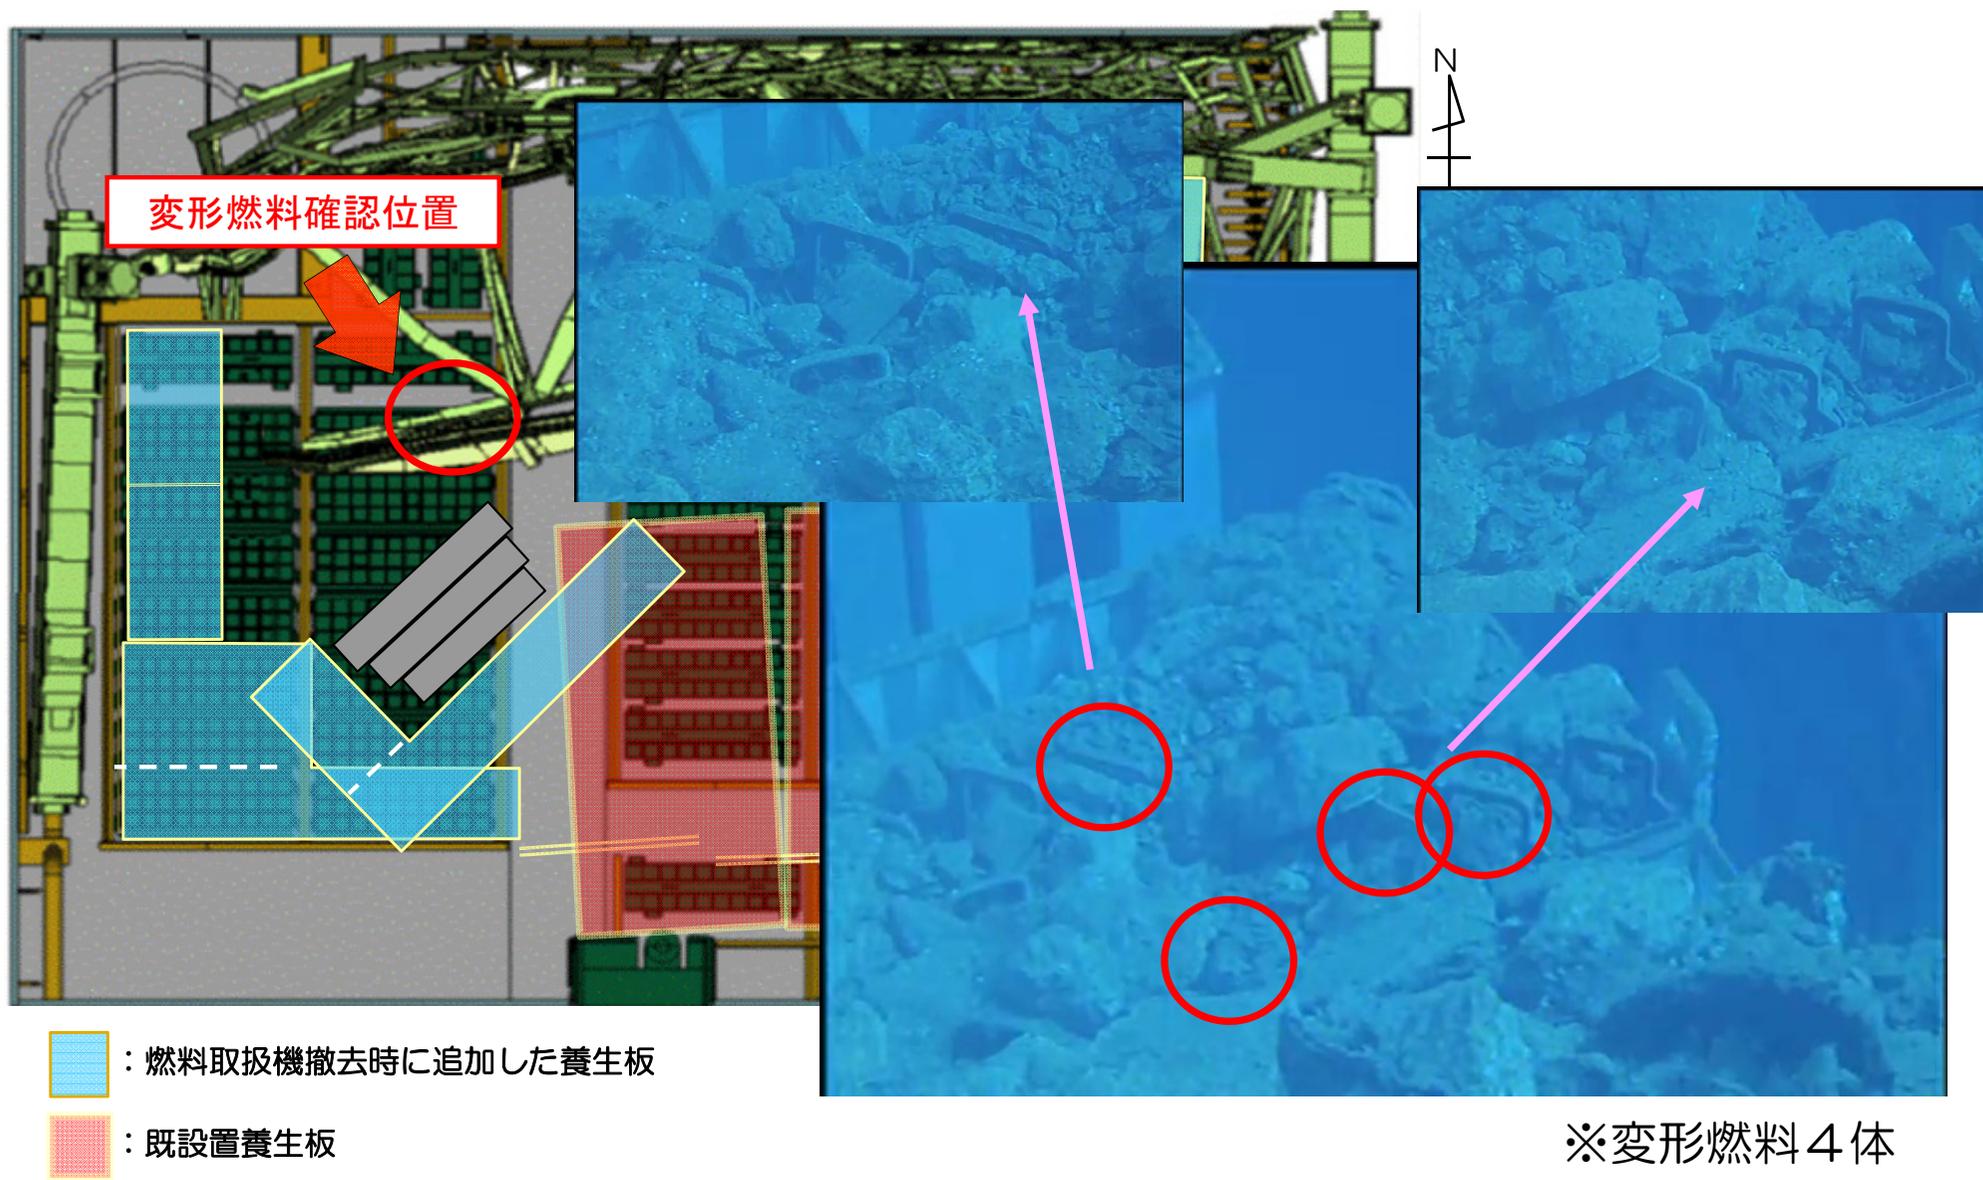
FHM撤去後の使用済燃料状況確認

3号機使用済燃料プールにおいて、平成27年8月2日にFHM本体撤去が完了したことから、8月4日に使用済燃料プール内瓦礫状況、プールゲート状況を確認したところ、今回確認できた使用済燃料8体のうち、4体の燃料について燃料ハンドルが変形していることを確認した。

FHM直下は瓦礫が散逸しており、燃料のハンドル部が確認できたものの、他一様に瓦礫が堆積してた。

ゲート支持金具がゲートフックに掛っていることが確認できた。

なお、監視パラメータ（プール水放射能濃度、オペフロ雰囲気線量、プール水位、モニタリングポスト）に有意な変動は認められていないことからFHM撤去作業による燃料変形ではないことを確認した。

今後は燃料取出の検討の中で当該燃料の詳細な調査を行う予定である。

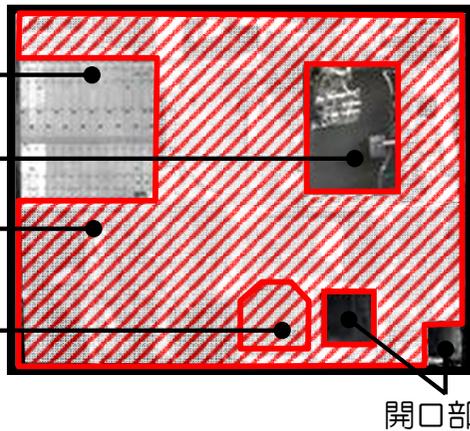
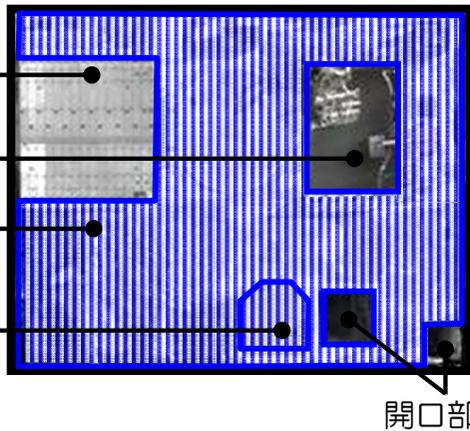
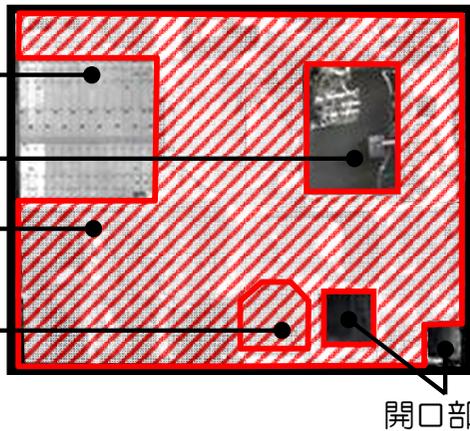
<p>オペフロ</p> <p>建屋カバー</p>
3号機	散布日：8月4日 PN

<p>遮へい体 設置エリア</p> <p>SFP (水あり)</p> <p>オペフロ</p> <p>洗浄ピット</p> <p>開口部</p>	散布日：8月4日 PN

<p>遮へい体 設置エリア</p> <p>SFP (水あり)</p> <p>オペフロ</p> <p>洗浄ピット</p> <p>開口部</p>	散布日：9月1日 PN

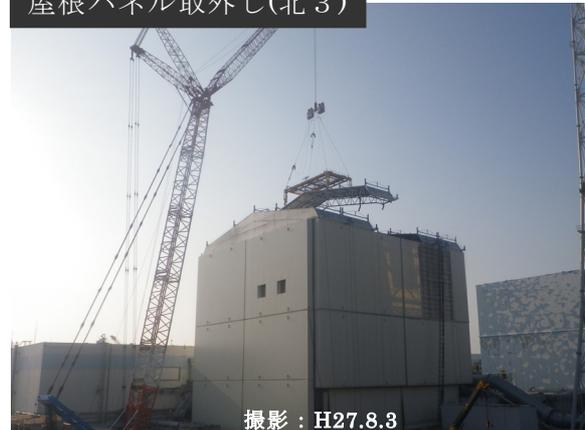
屋根パネル取外し(北3)

- ・ 資機材整備
- ・ 飛散防止剤散布
- ・ 屋根パネル取外し（北3屋根パネル）
- ・ 風速計設置
- ・ オペフロ調査
- ・ 線量測定
- ・ ダストサンプリング

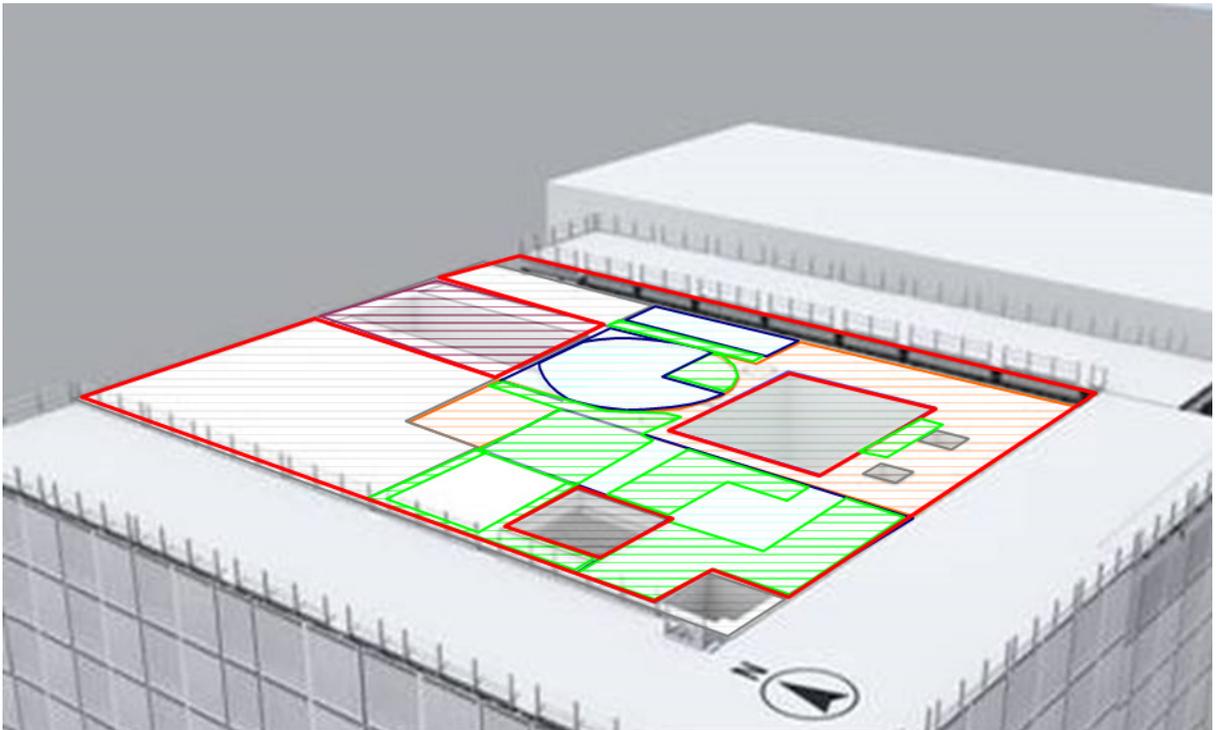
□ 作業進捗イメージ図

- 除染対象外 ガレキ集積 ガレキ吸引 床表層切削 遮へい材設置
SFP内ガレキ撤去 追加飛散防止剤散布

※除染・遮へい対策手順：ガレキ集積→ガレキ吸引→床表層切削→遮へい材設置
