「廃炉」の主な作業項目と作業ステップ

～4号機使用済燃料プールからの燃料取り出しが完了しました。1～3号機の燃料取り出し、燃料デブリ(注1)取り出しの開始に向け順次作業を進めています～

「汚染水対策」の3つの基本方針と主な作業項目

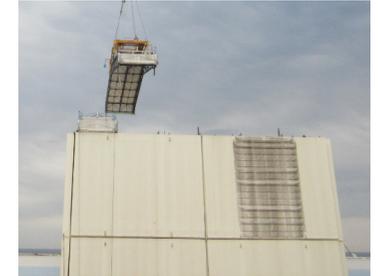
1号機の使用済燃料プールからの燃料取り出しに向け、建屋カバーの解体作業を進めています。
2015年7月より建屋カバーの解体を開始しています。作業にあたっては、十分な飛散抑制対策と、放射性物質濃度の監視を行いながら、着実に進めてまいります。

(1号機建屋カバー解体作業の状況)

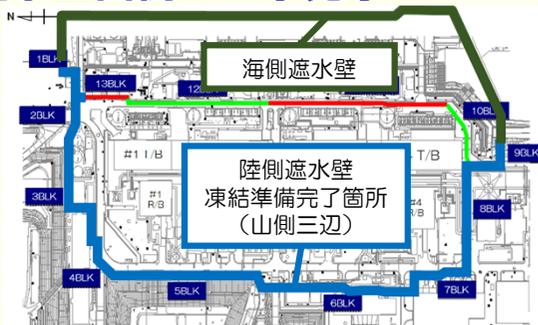
＜陸側遮水壁施工状況＞

陸側遮水壁のうち、先行して凍結する山側三辺について、冷却材の充填を含め、9/15に施工が完了しました。

これにより、山側三辺の凍結の準備工事が整いました。

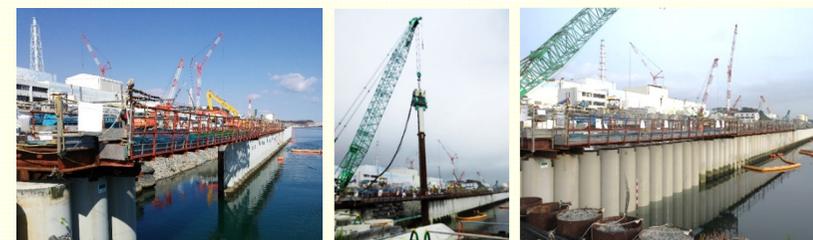
＜海側遮水壁鋼管矢板打設の状況＞

9/10より海側遮水壁の閉合作業を再開し、9/22に鋼管矢板の打設が完了しました。

引き続き、鋼管矢板の継手処理、海側遮水壁内側の埋立を行います。これにより、地下水の海洋への流出が抑制されます。

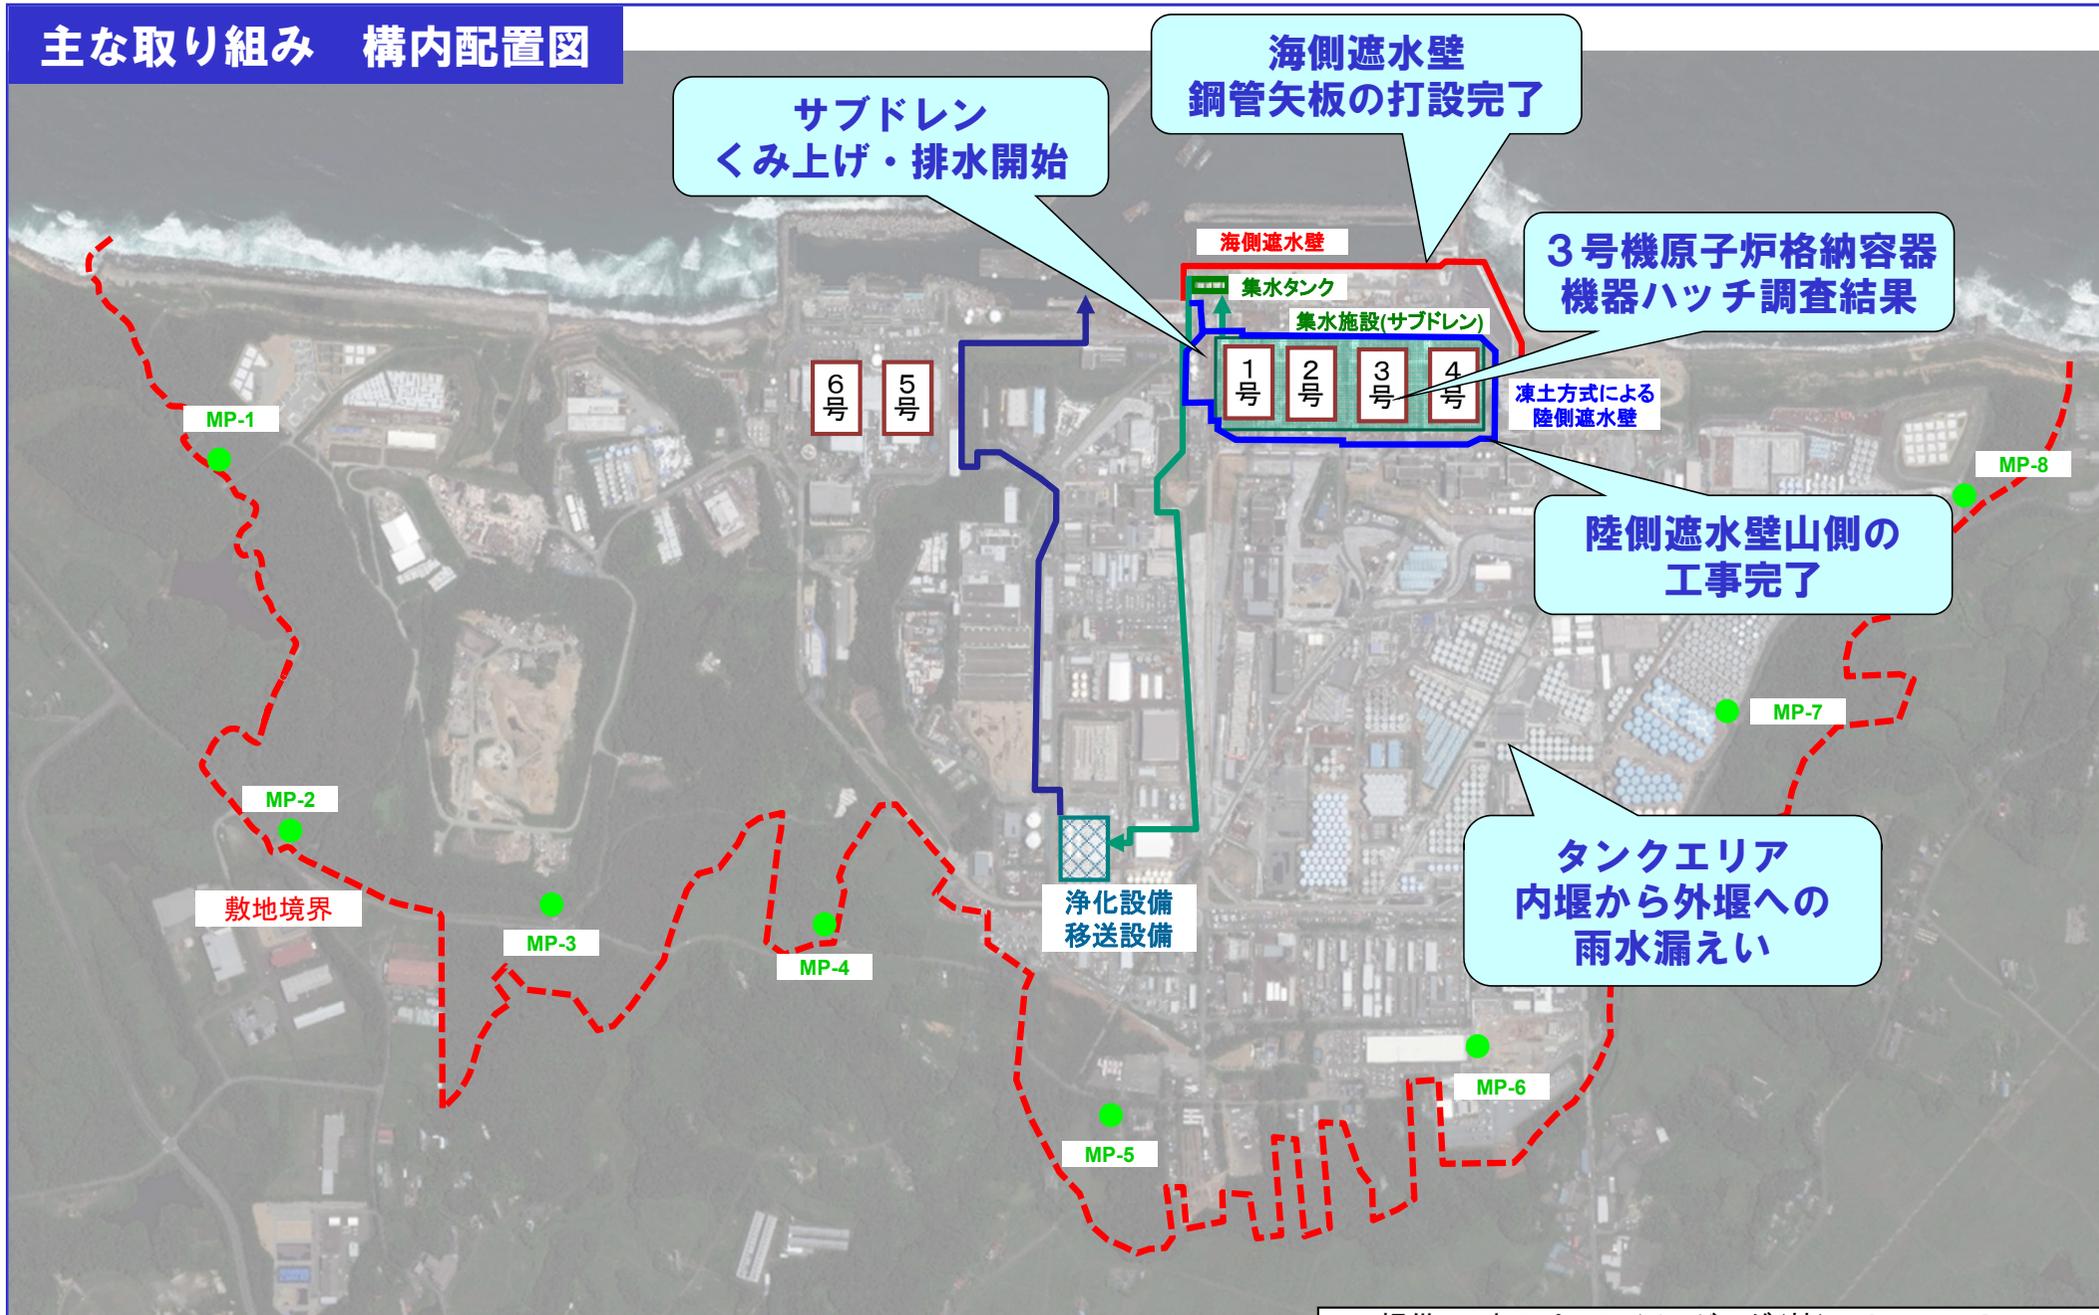
主な取り組み 構内配置図

※モニタリングポスト (MP-1~MP-8) のデータ
 敷地境界周辺の空間線量率を測定しているモニタリングポスト(MP)のデータ (10分値) は0.845 μ Sv/h~3.347 μ Sv/h (2015/8/26~9/29)。
 MP-2~MP-8については、空間線量率の変動をより正確に測定することを目的に、2012/2/10~4/18に、環境改善 (森林の伐採、表土の除去、遮へい壁の設置) の工事を実施しました。
 環境改善工事により、発電所敷地内と比較して、MP周辺の空間線量率だけが低くなっています。
 MP-6については、さらなる森林伐採等を実施した結果、遮へい壁外側の空間線量率が大幅に低減したことから、2013/7/10~7/11にかけて遮へい壁を撤去しました。

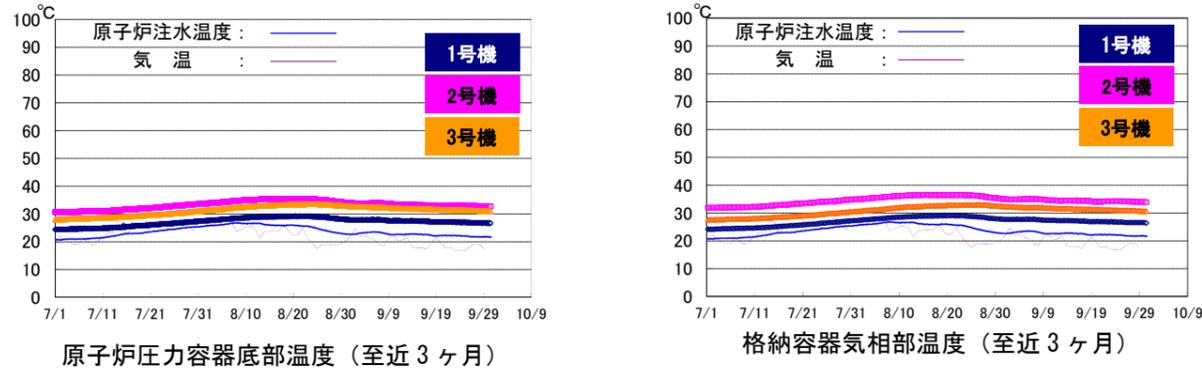
注水冷却を継続することにより、原子炉圧力容器底部温度、格納容器気相部温度は、号機や温度計の位置によって異なるものの、至近1ヶ月において、約20~45度で推移。

※トレンドグラフは複数点計測している温度データの内、一部のデータを例示

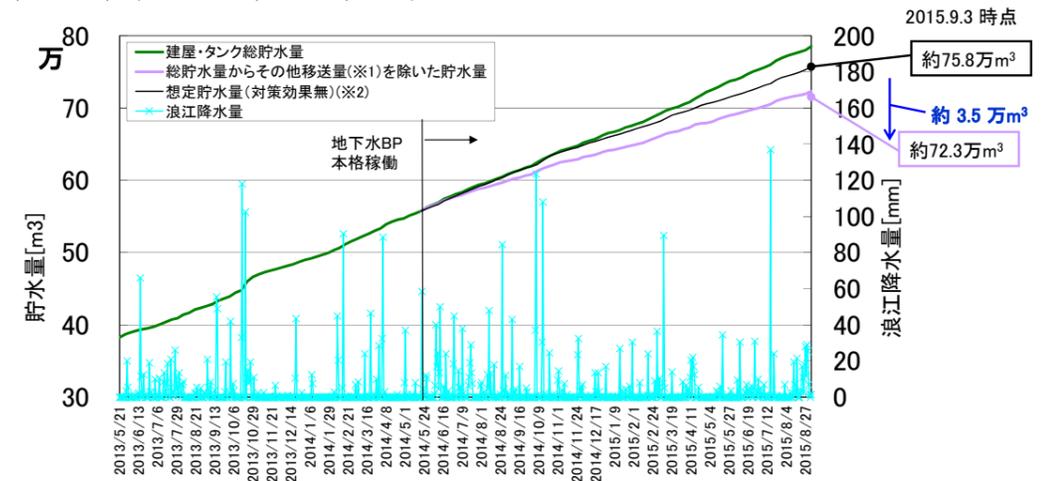
図1：建屋への流入量評価結果

- 地下水バイパスや高温焼却炉建屋の止水対策等により、2014/5/21 の地下水バイパス本格稼働後、2015/9/3 までに平均約 80m³/日、累計約 3.5 万 m³ の地下水流入抑制効果があったと評価（図1参照）。サブドレン他水処理設備の稼働（9/3~）以降はサブドレン稼働後の効果とこれまでの流入抑制対策の効果を区別することが困難となることから、これまでの方法による評価を終了。
- 揚水井 No. 1, 2, 3, 6 について清掃のため地下水汲み上げを停止（No. 1:9/7~、No. 2:8/5~9/4、No. 3:7/28~9/1、No. 6:7/21~8/27）。

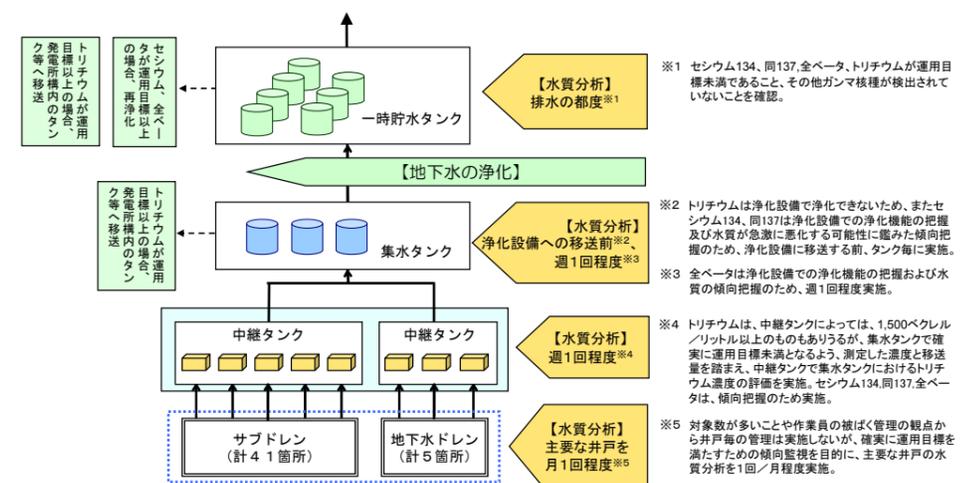
図2：サブドレン・地下水ドレンの水質管理方法

- 建屋へ流れ込む地下水の量を減らすため、建屋周辺の井戸（サブドレン）からの地下水の汲み上げを9/3より開始。汲み上げた地下水は専用の設備により浄化し、運用目標（セシウム134：1 Bq/L、セシウム137：1 Bq/L、全ベータ※：3 Bq/L、トリチウム：1,500 Bq/L）未満であることを東京電力及び第三者機関にて確認した上で（図2参照）、9/14から合計5回、4,025m³を排水。9/3より汲み上げた地下水についても浄化の上9/28より排水している。
 ※：おおむね10日に1回程度のモニタリングで1ベクレル/リットル未満を確認。
- 建屋山側に位置するサブドレンは、建屋海側に位置するサブドレン水位が有意な変動を生じさせない範囲で、段階的に下げてゆく計画（図3参照）。
 運用目標を満たしていることを確認して排水

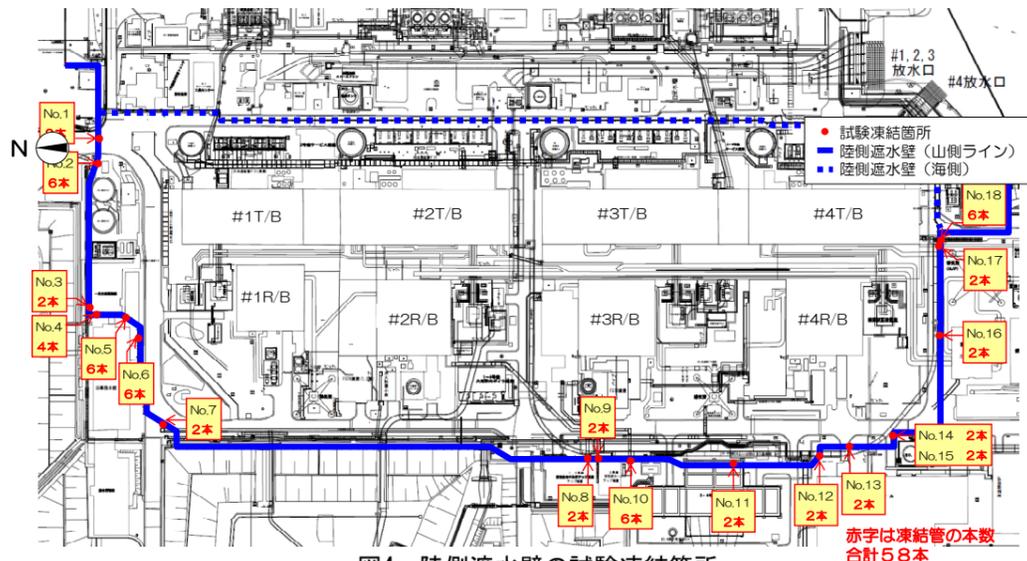
図4: 陸側遮水壁の試験凍結箇所

- 1~4号機を取り囲む陸側遮水壁(経済産業省の補助事業)の造成に向け、凍結管設置のための削孔工事を開始(2014/6/2~)。
- 先行して凍結する山側部分について7/28に凍結管の設置が完了し、その後、9/15にブライン充填完了。これにより、山側3辺の凍結準備が完了。
- 4/30より、18箇所(凍結管58本、山側の約6%)において、試験凍結を実施中。ブライン充填作業に伴い、8/21より試験凍結箇所へのブライン供給を停止。
- 海側については、2015/9/29時点で592本(89%)削孔完了(凍結管用:467本/532本、測温管用:125本/131本)、凍結管387本/532本(73%)建込(設置)完了(図5参照)。

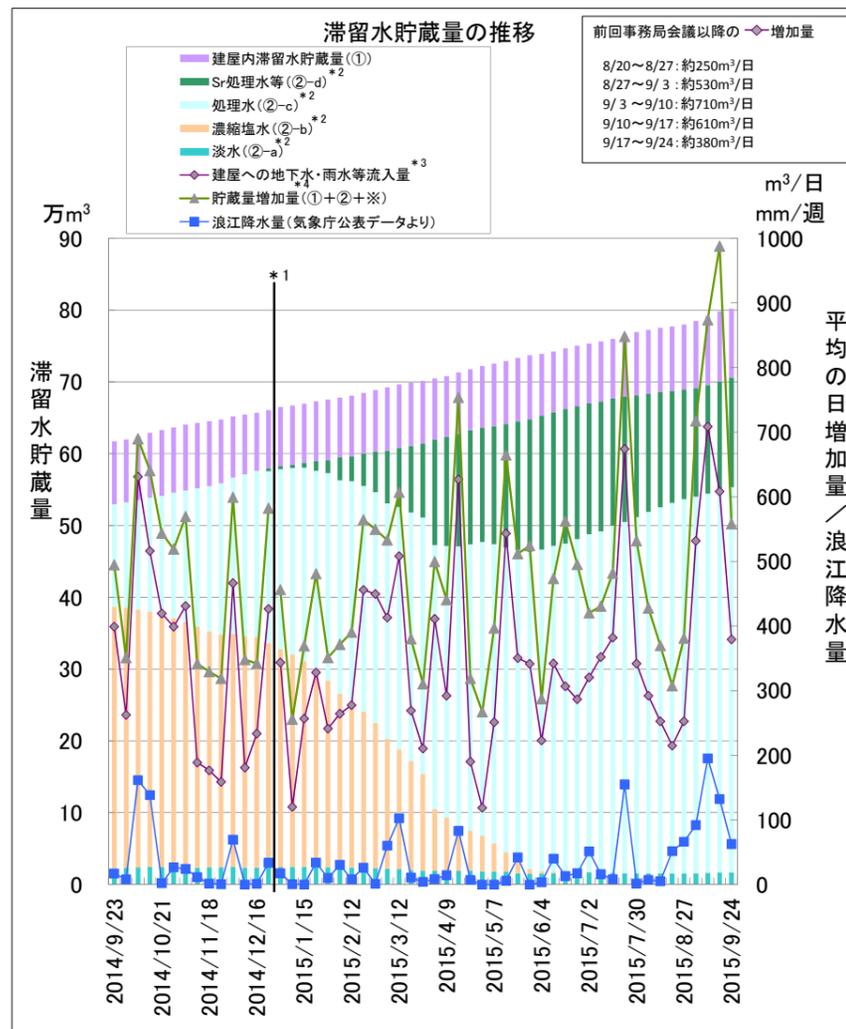
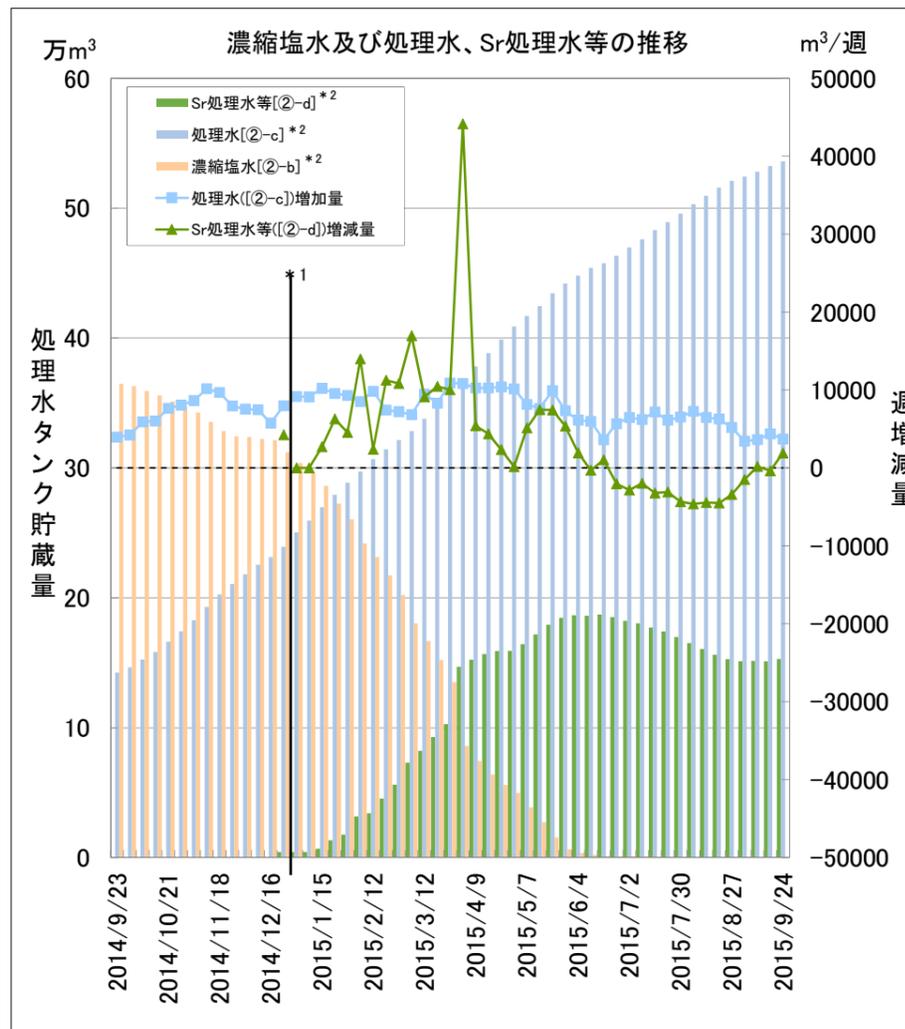
図6: 滞留水の貯蔵状況

*1: 2015/1/1 より集計日を変更 (火曜日→木曜日)
 *2: 水位計 0%以上の水量
 *3: 2015/9/10 より集計方法を変更
 (建屋・タンク貯蔵量の増加量からの評価
 →建屋貯蔵量の増減量からの評価)
 「建屋への地下水・雨水等流入量」=
 「建屋保有水増減量」+「建屋からタンクへの移送量」
 -「建屋への移送量 (原子炉注水量、ウェルポイント等
 からの移送量)」
 *4: 2015/4/23 より集計方法を変更
 (貯蔵量増加量 (①+②) → (①+②+※))

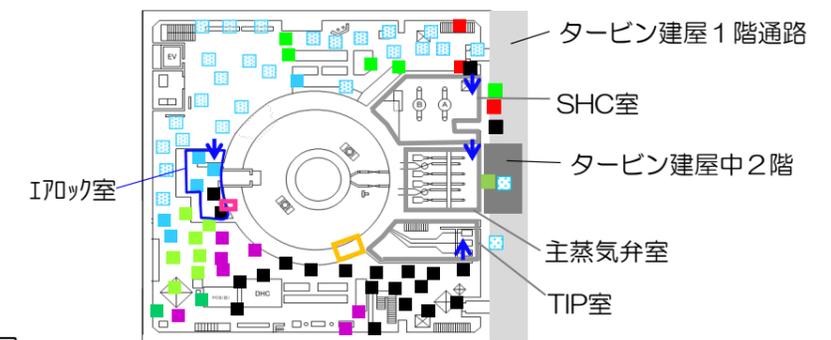
図7: 1号機原子炉建屋1階 線量状況及び調査箇所

- 将来の原子炉格納容器内部調査や原子炉格納容器補修に向け線量低減が必要か確認するため、これまでに未調査である TIP 室・主蒸気弁室と、一部高線量が確認されているエアロック室の調査を9/24より開始。

1号機原子炉建屋1階 線量マップ

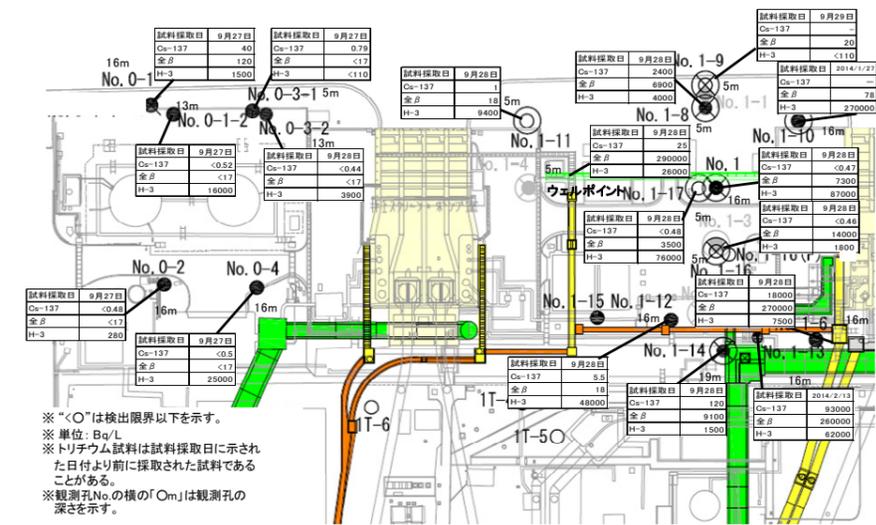
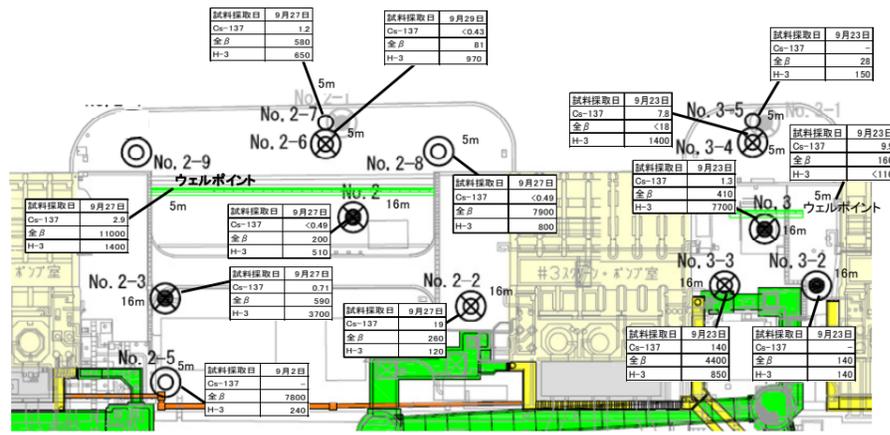
＜2、3号機取水口間、3、4号機取水口間＞
図8：タービン建屋東側の地下水濃度

- 汚染水対策による港湾内海水中放射性物質濃度への影響を確認するため、測定核種の追加、測定頻度及び検出限界値の見直しを行う。
 - 1号機取水口北側護岸付近において、地下水観測孔 No. 0-4 のトリチウム濃度が 2014 年 9 月から上昇傾向にあり、現在は 25,000Bq/L 程度で推移。No. 0-3-2 より 1m³/日の汲み上げを継続。

- 1、2号機取水口間護岸付近において、地下水観測孔 No. 1、No. 1-17 のトリチウム濃度は 2015 年 3 月以降同レベルとなり 10 万 Bq/L 程度で推移。2015 年 2 月以降、地下水観測孔 No. 1 の全β濃度は上昇傾向にあり現在 7,000Bq/L 程度、地下水観測孔 No. 1-17 の全β濃度は低下傾向にあり現在 4,000Bq/L 程度で推移。10 月上旬より改修ウェルポイントからの汲み上げを開始予定。

- 2、3号機取水口間護岸付近において、ウェルポイントのトリチウム濃度は 7 月より上昇傾向にあり現在 1,000Bq/L 程度、全β濃度は 9 月に 10,000Bq/L 程度に上昇。10 月上旬より改修ウェルポイントからの汲み上げを開始予定。
 - 3、4号機取水口間護岸付近の地下水放射性物質濃度は、各観測孔とも低いレベルで推移。改修ウェルポイントからの汲み上げを開始(9/17～)。

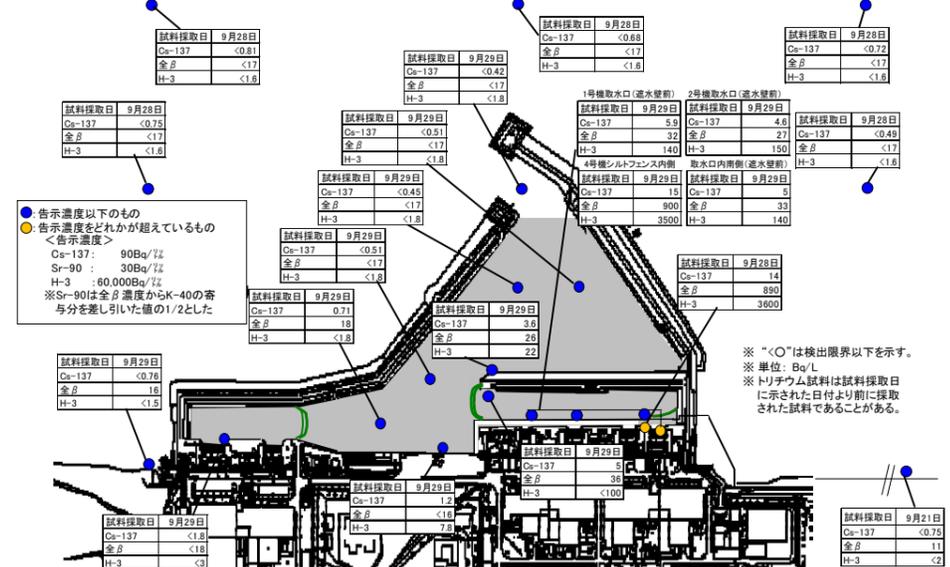
図9：港湾周辺の海水濃度

- 1～4号機開渠内の海側遮水壁外側の放射性物質濃度は、8月までと同様に東波除堤北側と同レベルの低い濃度で推移。
 - 港湾内海水の放射性物質濃度は 8 月までと同レベルの低い濃度で推移。
 - 港湾外海水の放射性物質濃度はセシウム 137、トリチウムはこれまでの変動の範囲で推移。全β濃度について、これまで検出限界値未満(15～18Bq/L)が継続していたが、2015 年 3 月下旬以降、検出限界値と同程度の濃度が検出されている。港湾口北東側の全β濃度について、6/15に 24Bq/L が検出されているが、港湾口、5、6号機放水口北側、南放水口付近のストロンチウム 90 は低い濃度で推移。5、6号機放水口北側、南放水口付近の全β濃度に変動は見られていない。

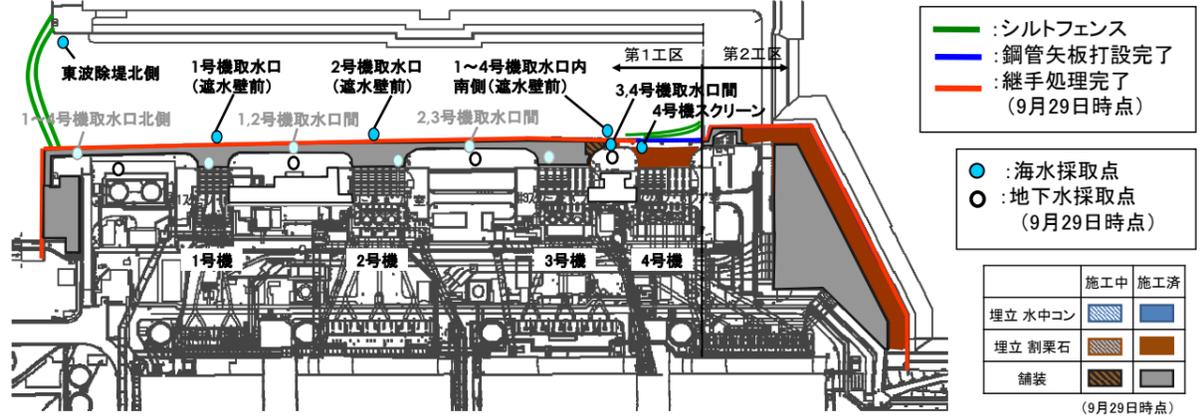
図10：海側遮水壁工事の進捗状況

- 海側遮水壁について、鋼管矢板の打設作業を 9/10 より再開し 9/22 に打設完了。引き続き継手処理を実施中。
 - 9/5 から北防波堤の魚類対策工の被覆を開始。
 - K 排水路の排水については、同排水路に仮堰を設けて移送ポンプを設置し、港湾内に繋がる C 排水路へ移送しているが、9/7, 9, 11, 17～18 に雨水が仮堰を乗り越え、外洋側へ一部排水されていることを確認。K 排水路の清掃、浄化材の設置を継続的に進めるとともに、2015 年度内の港湾内への付け替え工事を着実に進める。

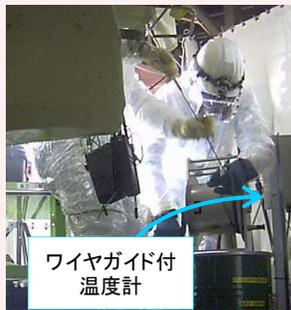
2号機原子炉圧力容器
故障温度計 引抜作業状況

- 震災後に2号機に設置した原子炉圧力容器底部温度計が破損したことから監視温度計より除外(2014/2/19)。
- 2014/4/17に温度計の引き抜き作業を行ったが、引き抜けなかったため作業を中断。錆除去剤を注入し、2015/1/19に引抜完了。2015/3/13に温度計の再設置完了。4/23より監視対象計器として使用。

ワイヤガイド付
温度計

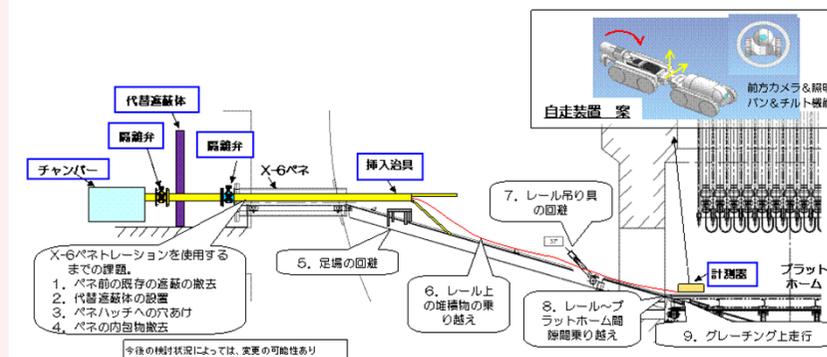
格納容器内調査の課題および装置構成(計画案)

- 2013/8に実施したCRDレール状況調査で確認された課題を踏まえ、調査工法および装置設計を進めている。
- X-6ペネ前に設置された遮へいブロックの一部が撤去できないことから小型重機を使用した撤去方法を計画。2015/9/28より撤去作業を再開し、10/1に今後の調査の支障となるブロックの撤去完了。

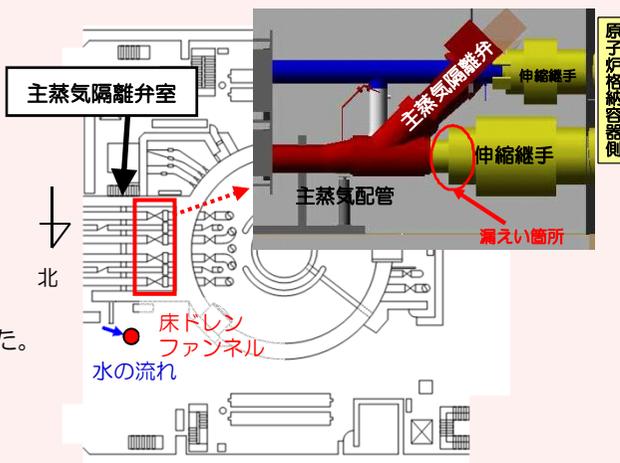
流水状況概略図

3号機原子炉建屋1階北東エリアの主蒸気隔離弁室の扉付近から、近隣の床ドレンファンネル（排水口）に向かって水が流れていることを2014/1/18に確認。排水口は原子炉建屋地下階につながっており、建屋外への漏えいはない。

2014/4/23より、原子炉建屋2階の空調機械室から1階の主蒸気隔離弁室につながる計器用配管から、カメラによる映像取得、線量測定を実施。2014/5/15に主蒸気配管のうち1本の伸縮継手周辺から水が流れていることを確認した。

3号機で、格納容器からの漏えい箇所が判明したのは初めてであり、今回の映像から、漏えい量の評価を行うとともに、追加調査の要否を検討する。また、本調査結果をPCV止水・補修方法の検討に活用する。

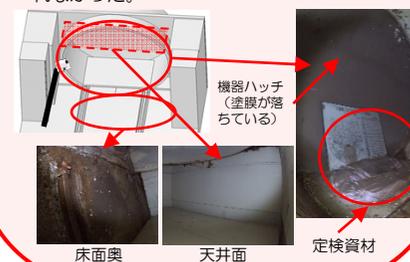
- 過去に原子炉格納容器機器ハッチ周辺に高線量の水溜まりを確認。機器ハッチシール部からの漏えいの可能性があることから、9/9に小型カメラを用いた状況調査を実施。
- 天井部からの水の滴下、床面に塗膜片が堆積していることは確認したが、機器ハッチからの漏えい、機器ハッチ自体の変形等は確認されなかった。

- 2011年に3号機原子炉格納容器機器ハッチのシールドプラグの移動用レールの溝やその付近に高線量の水溜まりを確認しており、機器ハッチシールド部からの漏えいの可能性があることから、燃料デブリ取り出し時の機器ハッチからの汚染物質漏えい防止対策の検討の為、小型カメラを用いた機器ハッチシールド部等の状況調査を9/9に実施。機器ハッチからの漏えい、機器ハッチ自体の変形等は確認されなかった。シールドプラグ内の床に塗膜等の堆積、移動用レール溝に水溜り、シールドプラグ内側上部より雨水又は結露水と思われる水の滴下が確認された。今回の調査で得られた結果等を踏まえ、小型調査装置の投入を計画する。
