汚染水対策スケジュール

# タンク建設進捗状況

# 地下水バイパスの運用状況について

# 発電所H4北タンクエリアの内堰から 外堰内への雨水の漏えい他について

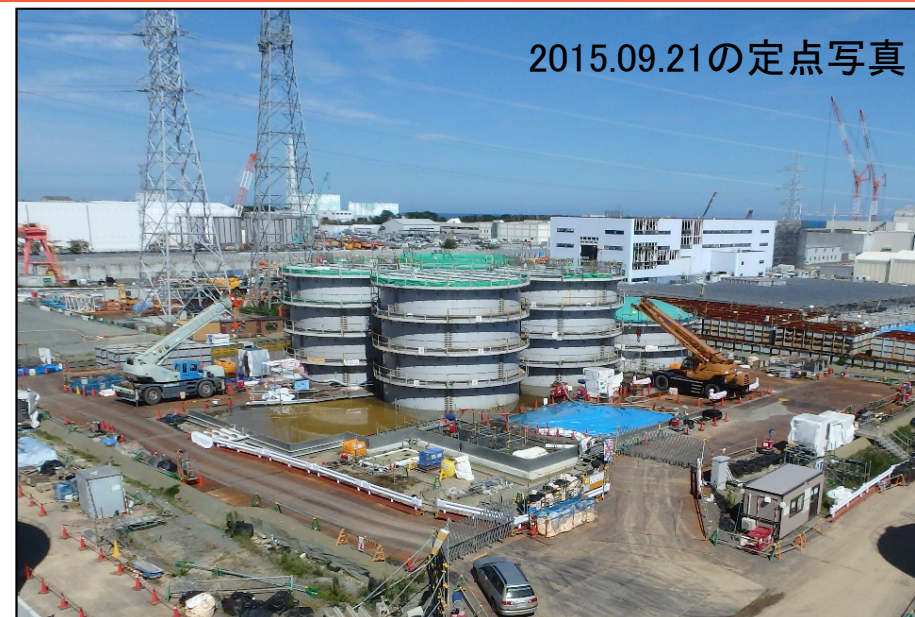
# 3-1. H1東エリアのフランジタンク解体進捗

解体準備中 (歩廊・集塵機設置 他)	2基	B1・2
残水処理中	1基	C5
先行塗装	0基	
天板・側板・底板解体	1基	A4
解体完了	7基	A1～3, C1～4

【解体日)数】 ※暦日)数は、日曜日を除く  
 C3タンク: 作業日数 16日 (暦日)数: 19日)  
 A3タンク: 作業日数 12日 (暦日)数: 20日)  
 C2タンク: 作業日数 13日 (暦日)数: 16日)  
 A2タンク: 作業日数 14日 (暦日)数: 17日)  
 C1タンク: 作業日数 15日 (暦日)数: 23日)  
 A1タンク: 作業日数 12日 (暦日)数: 23日)  
 C4タンク: 作業日数 13日 (暦日)数: 17日)

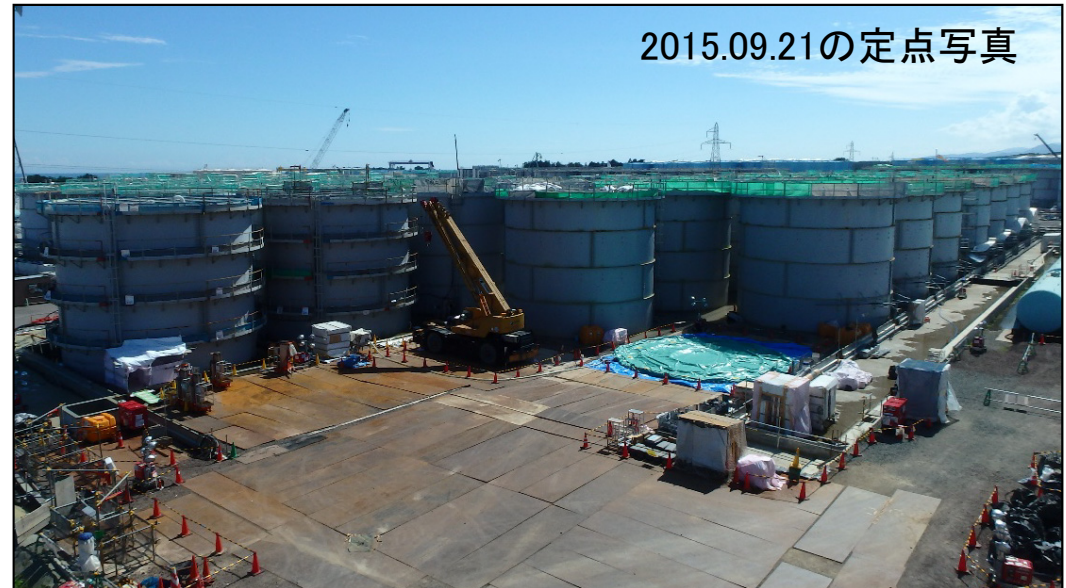
# 3-2. H2エリアのフランジタンク解体進捗

解体準備中 (歩廊・集塵機設置 他)	1基	A11
残水処理中	0基	
先行塗装	0基	
天板・側板・底板解体	1基	A12
解体完了	4基	A6・7, C 4・5

【解体日)数】 ※暦日日数は、日曜日を除く  
 A7タンク: 作業日数 13日 (暦日日数: 22日)  
 C5タンク: 作業日数 20日 (暦日日数: 24日)  
 A6タンク: 作業日数 13日 (暦日日数: 18日)  
 C4タンク: 作業日数 13日 (暦日日数: 30日)

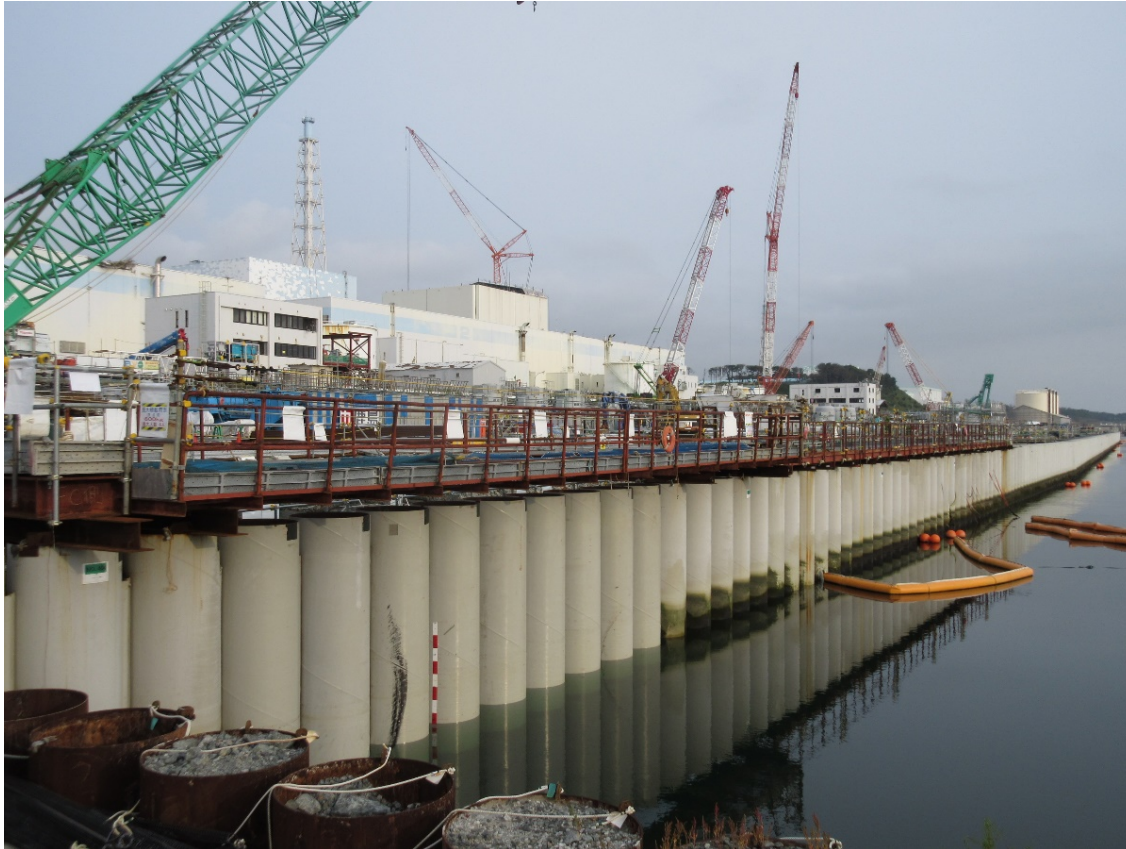
〈2次打設完了後の様子〉

- 9月19日 1次打設完了
- 9月22日 2次打設完了
- 10月中 継手処理完了予定

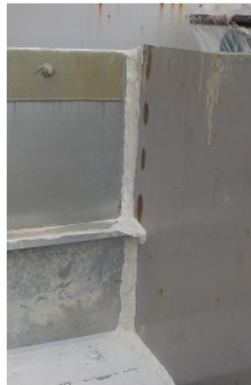
# 3.1 漏えい状況と対策（H5エリア）

- H5エリアでは、拡張した堰と既存堰との堰継ぎ目より漏えいを確認。
- 応急措置として止水材による止水を実施し、漏えいの停止を確認。
- 恒久措置は、コーキングを実施。
- 念のため、既存堰の貫通部も止水を実施。
- 上記の止水完了後、水張りを実施し、漏えいのないことを確認。

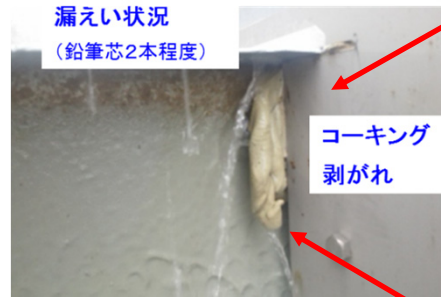
コーキング剥がれ

漏えい箇所外側のコーキングを実施

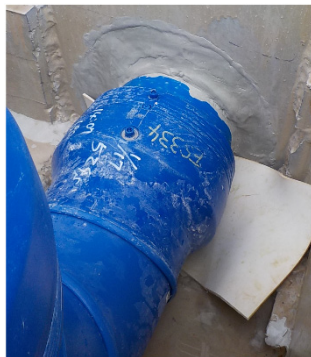
既存堰配管貫通部配管周囲を既存堰側から止水

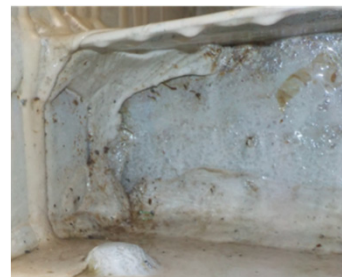
漏洩箇所内側の状況

漏洩箇所内側のコーキングを実施

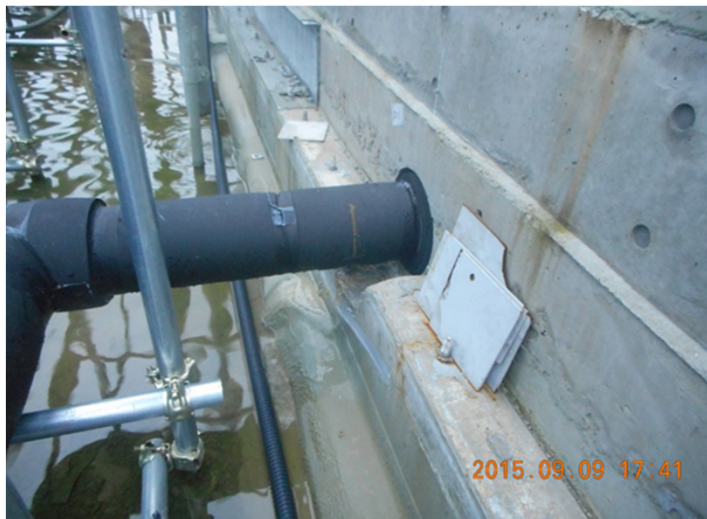
- 配管貫通部より漏えいを確認
- 応急措置として堰内外面に止水材による止水を実施し、漏えいの停止を確認
- 類似箇所(J1東2箇所)に予防的に対策実施（コーキングの追加）
- 恒久措置として、貫通部に止水材充填及び堰内外面のコーキング処理を実施予定

配管貫通部下部より漏洩  
(鉛筆1本程度の太さ)

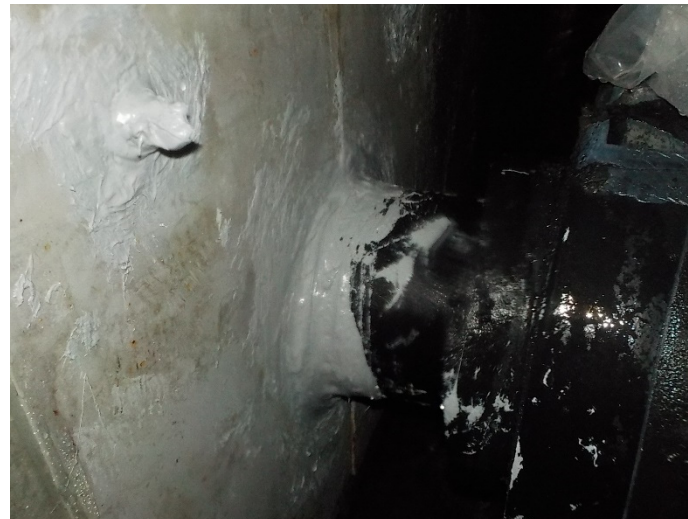
応急措置実施状況

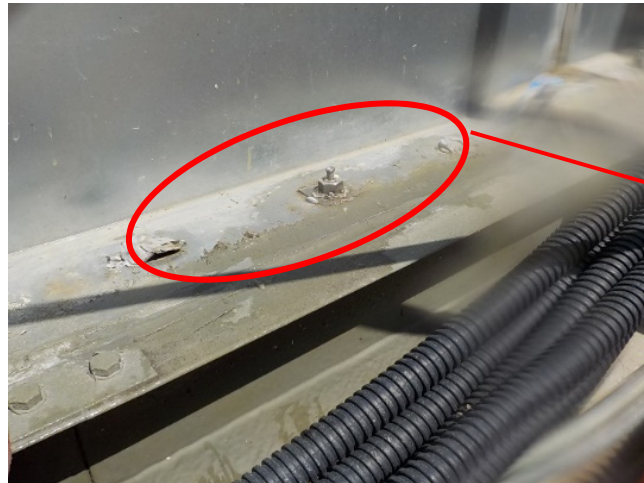
取付ボルト部

- H4エリアでは、取付ボルト部より漏えいを確認。
- 応急措置として止水材による止水を実施し、上記漏えいの停止を確認。
- 恒久措置は、ポリウレアの吹付けを実施。

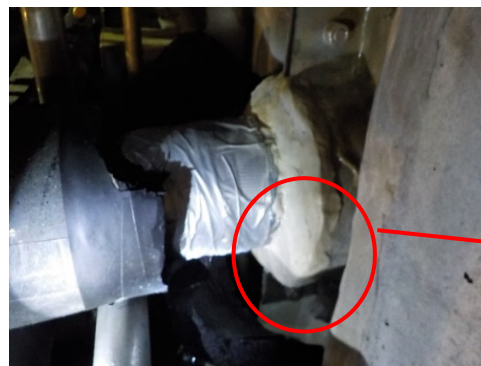
配管貫通部

- H6エリアでは、配管貫通部1箇所、堰継ぎ目2箇所で漏えいを確認。
- 応急措置として止水材による止水を実施し、上記漏えいの停止を確認。
- 恒久措置は、配管継ぎ目の再コーキングならびにポリウレタの吹付けを実施。土のうプールによる水張試験にて全箇所の止水確認し、漏えい停止と判断。
