使用済燃料プール対策 スケジュール

東京電力株式会社
使用済燃料プール対策
2015年10月29日現在

3号機使用済燃料プール内大型ガレキ撤去 作業の進捗状況について

福島第一原子力発電所1号機
オペレーティングフロアの調査について

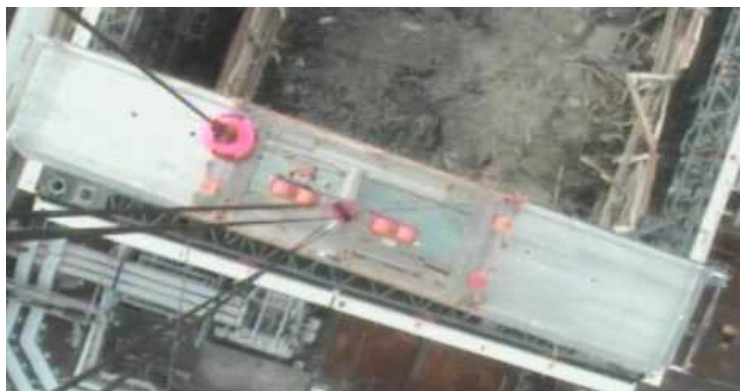
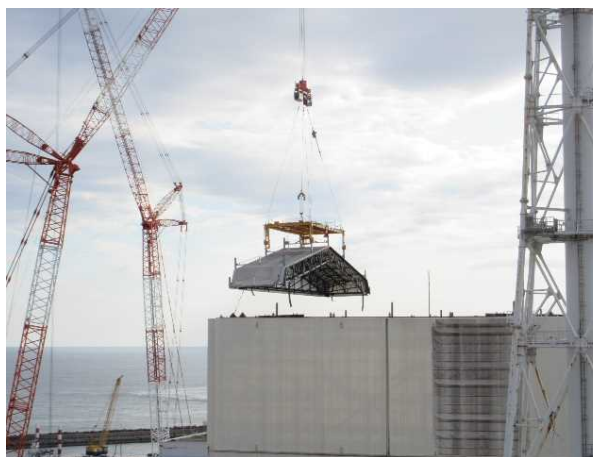
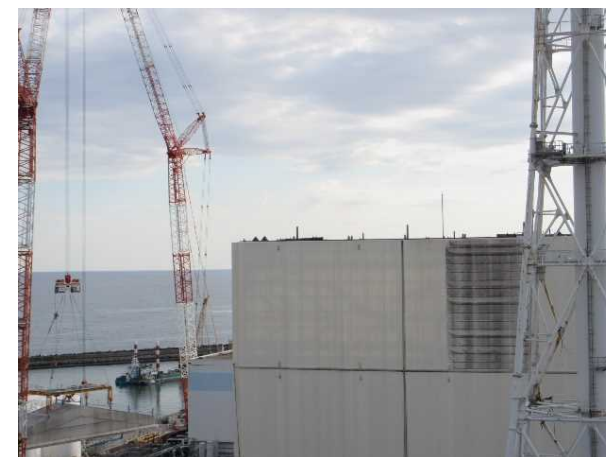
屋根パネル取り外し状況

10月5日、1号機建屋カバーの屋根パネル（6枚目）の取り外しを行い、全ての屋根パネルの取り外しが完了しました。

放射性物質濃度を監視しているダストモニタや敷地境界に設置してあるモニタリングポストに有意な変動はありませんでした。

今後、飛散防止剤散布・ガレキ状況調査等を行った後、散水設備設置に支障となる鉄骨撤去を行っていきます。

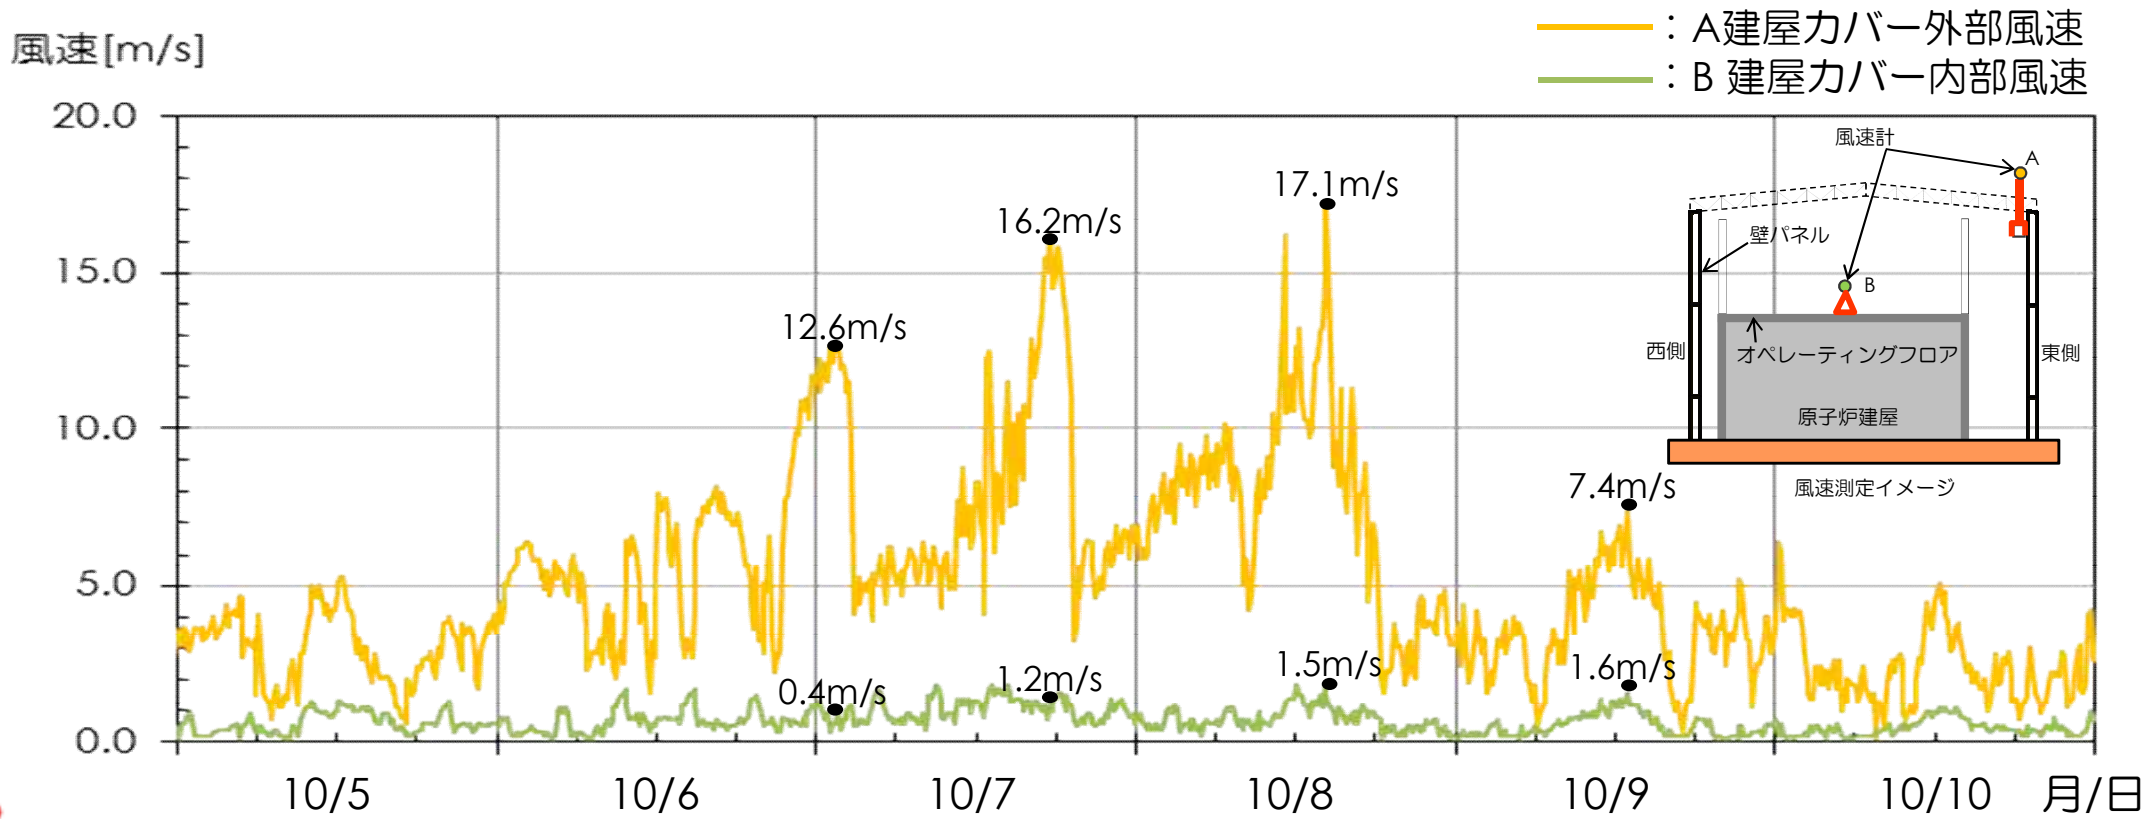
1号機 建屋カバー内の風速確認について

- 壁パネルによる風速低減の効果を確認するため、建屋カバー内外に風速計を設置し、風速測定を実施しております
- 屋根パネルが6枚外れた状態で、建屋カバー内の風速は、壁パネルによる風速低減効果によりシミュレーション解析による推定「1/2程度」より低いことを確認しました
 - 強風時(風速5m以上)の代表点における風速低減効果は「1/33~1/5程度」でした
 - なお、シミュレーションでは、風の抵抗となるオペフロガレキを模擬せず保守的に評価したことから、風速低減効果が小さかったと考えております

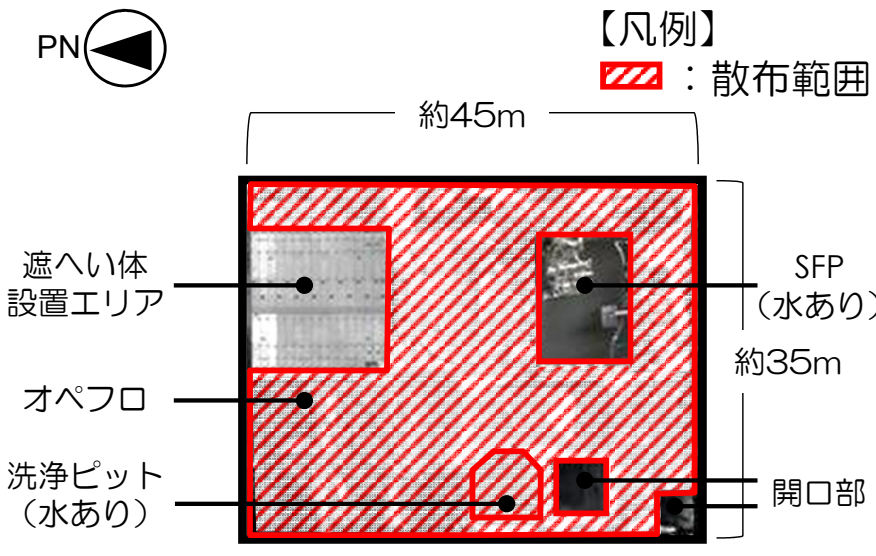
<p>【凡例】 ▨：散布範囲</p> <p>約45m</p> <p>約35m</p> <p>遮へい体設置エリア</p> <p>オペフロ</p> <p>洗浄ピット (水あり)</p> <p>SFP (水あり)</p> <p>開口部</p>
散布面積	1,234m ²	1,060m ²
