## 「廃炉」の主な作業項目と作業ステップ

～4号機使用済燃料プールからの燃料取り出しが完了しました。1～3号機の燃料取り出し、燃料デブリ(注1)取り出しの開始に向け順次作業を進めています～

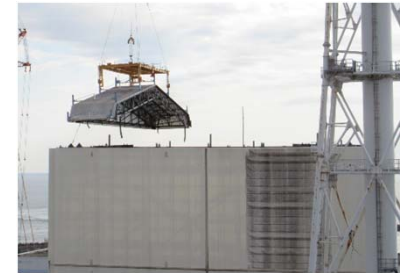
(1号機建屋カバー解体作業の状況)

1号機の使用済燃料プールからの燃料取り出しに向け、建屋カバーの解体作業を進めています。  
2015年7月より建屋カバーの解体を開始しています。作業にあたっては、十分な飛散抑制対策と、放射性物質濃度の監視を行いながら、着実に進めてまいります。

- ・ 7/28より建屋カバー屋根パネル取り外しを開始し10/5に屋根パネル全6枚の取り外し完了。ダストモニタ及びモニタリングポストのダスト濃度等に、有意な変動は確認されていない。散水設備設置に支障となる鉄骨撤去に向け、11/9より事前飛散防止剤散布、11/19よりコンクリート片等の小ガレキ吸引を実施中。
- ・ 建屋カバー解体工事にあたっては、飛散抑制対策を着実に実施するとともに、安全第一に作業を進めていく。

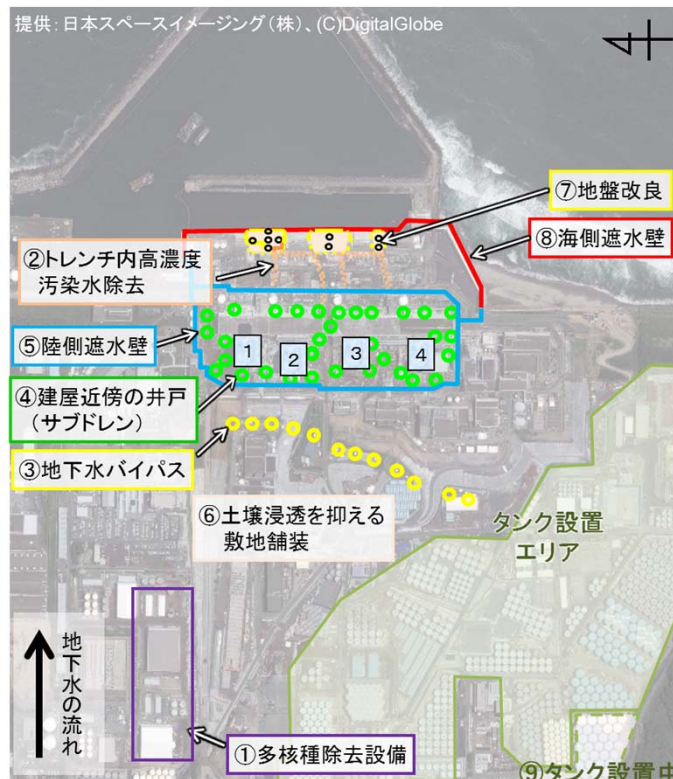
～汚染水対策は、下記の3つの基本方針に基づき進めています～

### 方針1. 汚染源を取り除く

- ①多核種除去設備等による汚染水浄化
- ②トレンチ(注3)内の汚染水除去  
(注3) 配管などが入った地下トンネル。

### 方針2. 汚染源に水を近づけない

- ③地下水バイパスによる地下水汲み上げ
- ④建屋近傍の井戸での地下水汲み上げ
- ⑤凍土方式の陸側遮水壁の設置
- ⑥雨水の土壌浸透を抑える敷地舗装

### 方針3. 汚染水を漏らさない

- ⑦水ガラスによる地盤改良
- ⑧海側遮水壁の設置
- ⑨タンクの増設(溶接型へのリプレイス等)

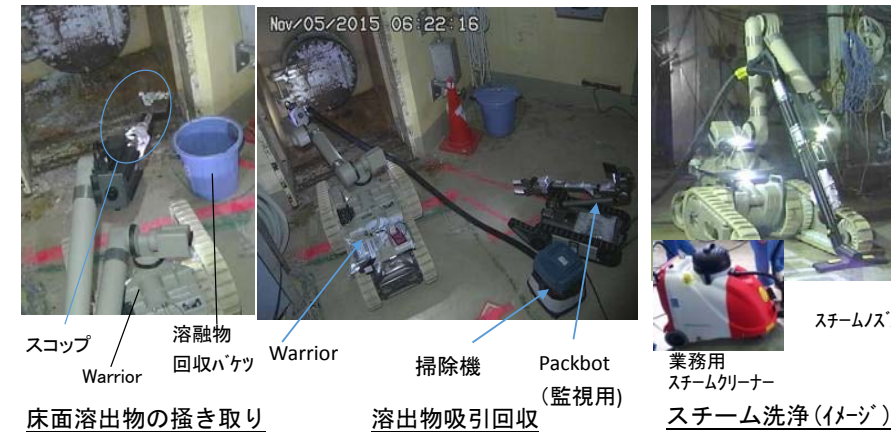
図5：2号機X-6ペネ周辺除染状況

- ・ 2号機原子炉格納容器ペDESTAL内プラットフォーム状況調査(A2調査)に向け、調査装置を導入するX-6ペネ周辺の除染作業を実施中(溶出物除去:10/30～11/5、スチーム除染:11/11～13、化学除染:11/17～12/月上旬)。化学除染で線量低減がない場合には、床面の表面研削についても実施する。

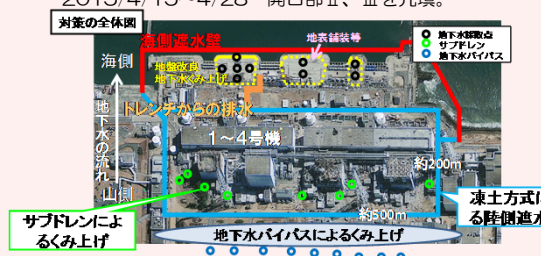
対策の全体図

海側遮水壁、地盤舗装等、地下水くみ上げ、サブドレン、地下水バイパス

- ・建屋東側（海側）の地下水の濃度、水位等のデータの分析結果から、汚染された地下水が海水に漏れいしていることが明らかになった。
- ・港湾内の海水は至近1ヶ月で有意な変動はなく、沖合での測定結果については引き続き有意な変動は見られていない。
- ・海洋への汚染拡大防止対策として下記の取り組みを実施している。
  - ①汚染水を漏らさない
    - ・護岸背面に地盤改良を実施し、放射性物質の拡散を抑制  
 （1~2号機間：2013/8/9完了、2~3号機間：2013/8/29~12/12、3~4号機間：2013/8/23~2014/1/23完了）
    - ・汚染エリアの地下水くみ上げ（2013/8/9~順次開始）
  - ②汚染源に地下水を近づけない
    - ・山側地盤改良による囲い込み  
 （1~2号機間：2013/8/13~2014/3/25完了、2~3号機間：2013/10/1~2014/2/6完了、3~4号機間：2013/10/19~2014/3/5完了）
    - ・雨水等の侵入防止のため、コンクリート等の地表舗装を実施  
 （2013/11/25~2014/5/2完了）
  - ③汚染源を取り除く
    - ・分岐トレンチ等の汚染水を除去し、閉塞（2013/9/19完了）
    - ・海水配管トレンチの汚染水の水抜き  
 2号機：2014/11/25~12/18 トンネル部を充填。  
 2015/2/24~7/10 立坑部を充填。6/30汚染水除去完了。  
 3号機：2015/2/5~4/8 トンネル部を充填。  
 2015/5/2~8/27 立坑部を充填。7/30汚染水除去完了。  
 4号機：2015/2/14~3/21 トンネル部を充填。  
 2015/4/15~4/28 開口部Ⅱ、Ⅲを充填。
