汚染水対策スケジュール

タンク建設進捗状況

サブドレン他水処理施設の状況について

2号機 滞留水移送設備 ケーブル処理室内の漏えい

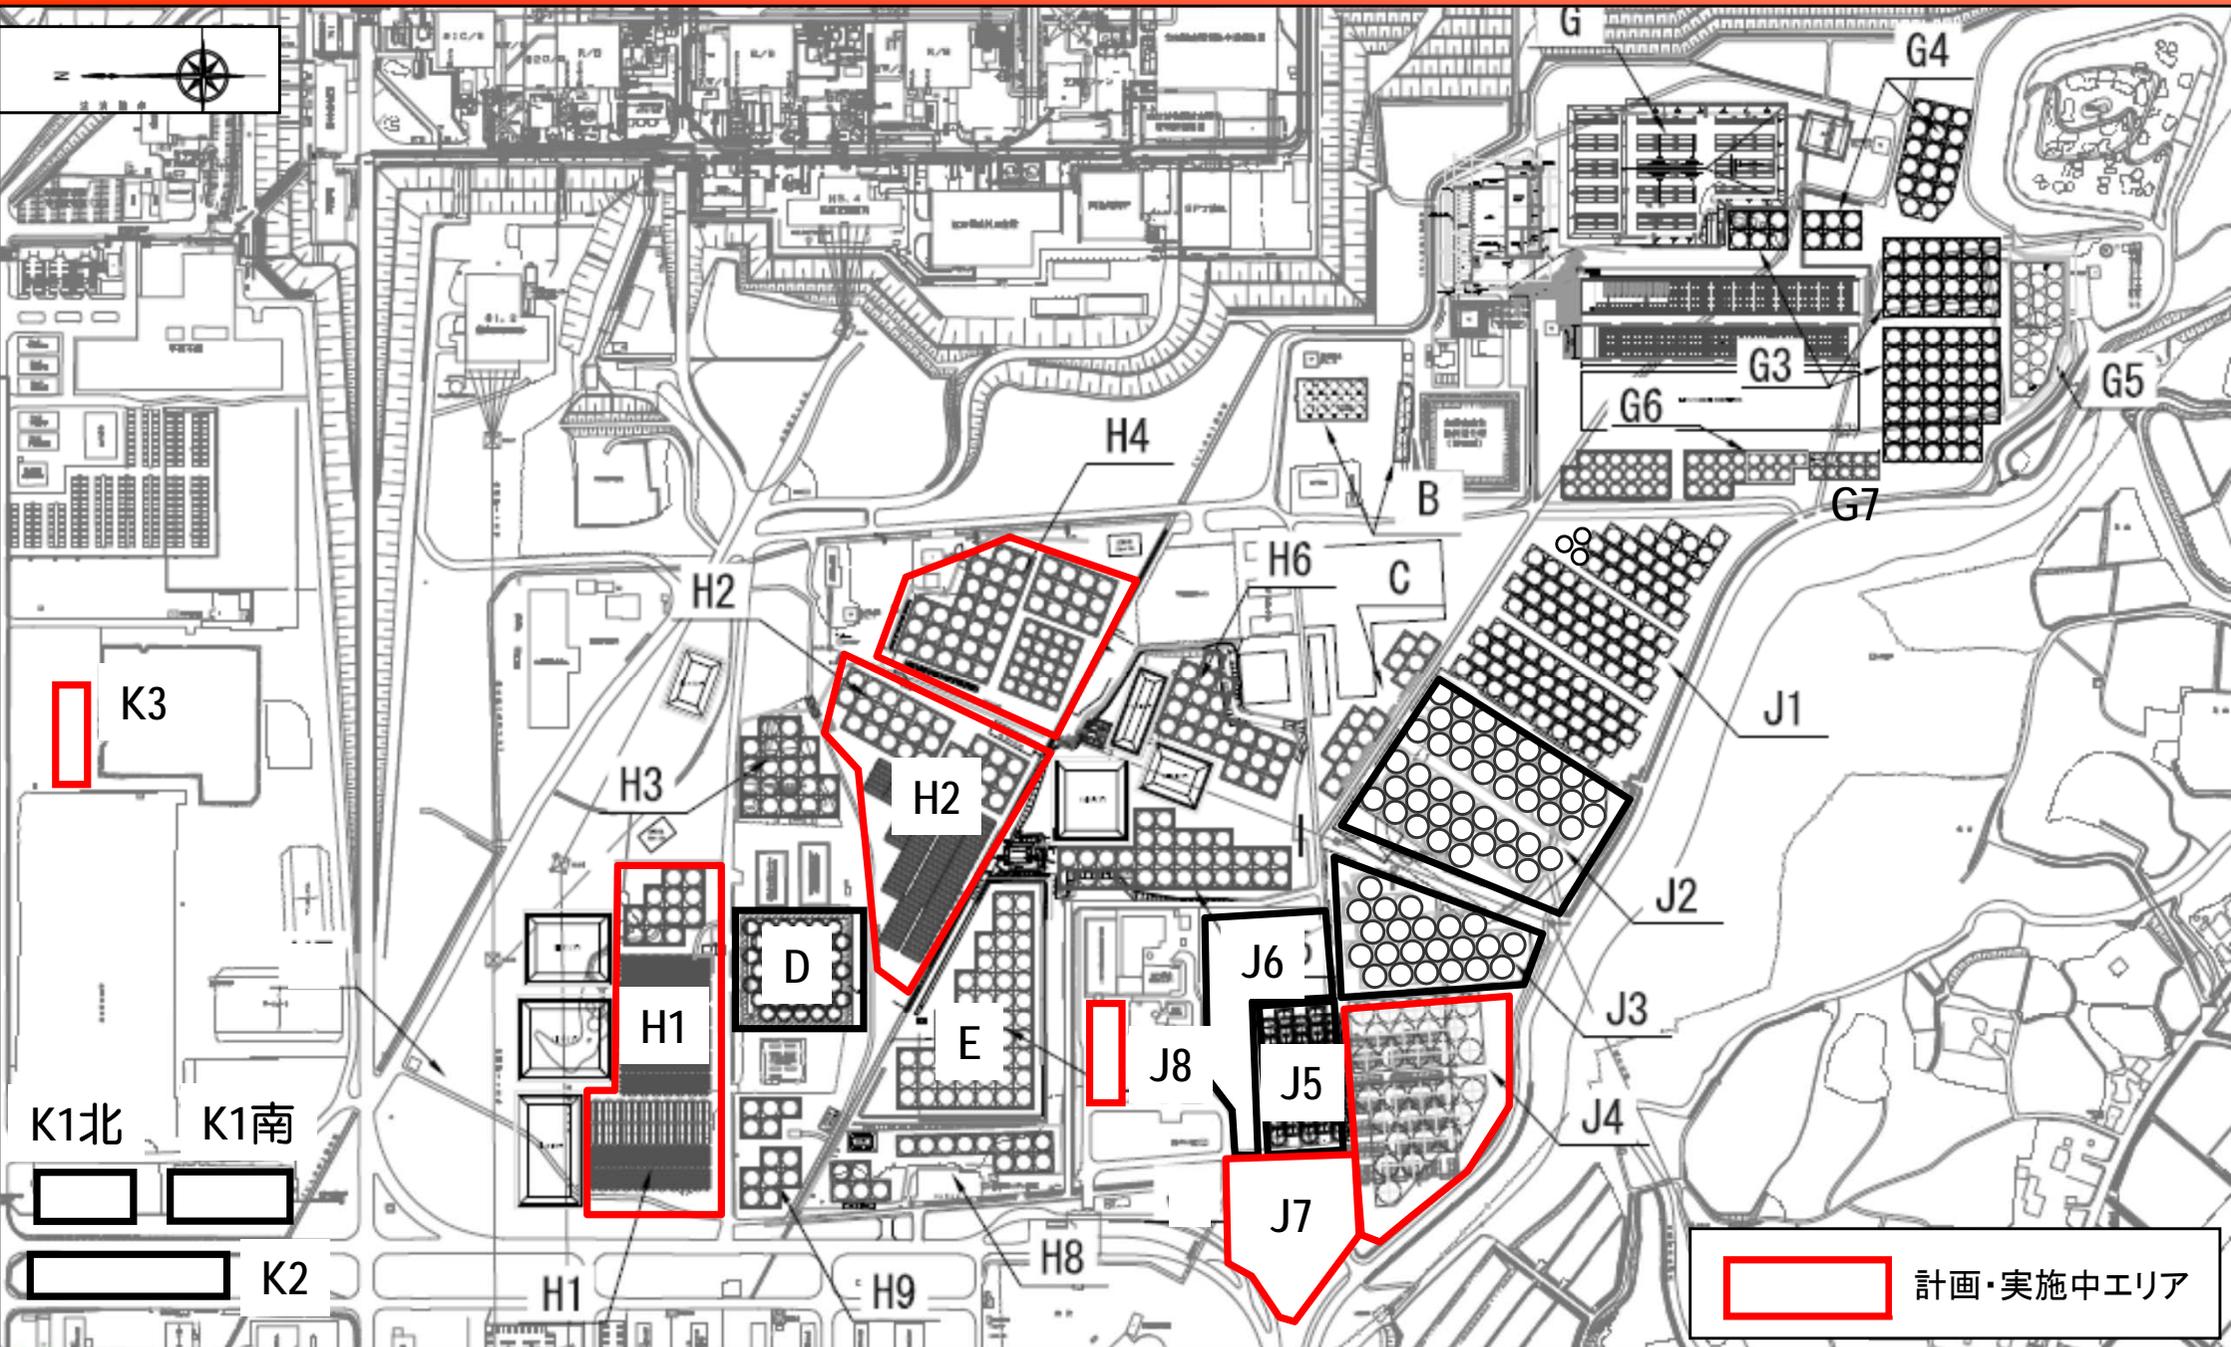
1. タンクエリア図

計画・実施中エリア

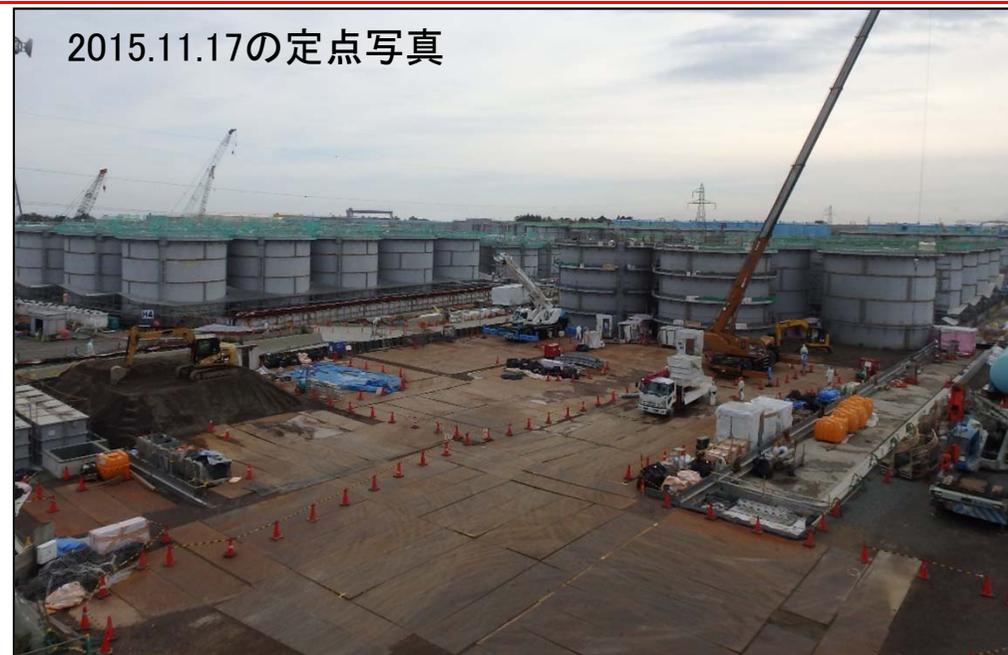
2015.11.17現在の進捗

着手済み：16/28基

解体準備中 (歩廊・集塵機設置 他)	1基	C1
残水処理中	1基	A3
先行塗装	0基	
天板・側板・底板解体	2基	A2・8
解体完了	12基	A4~7・9~12 C2~5

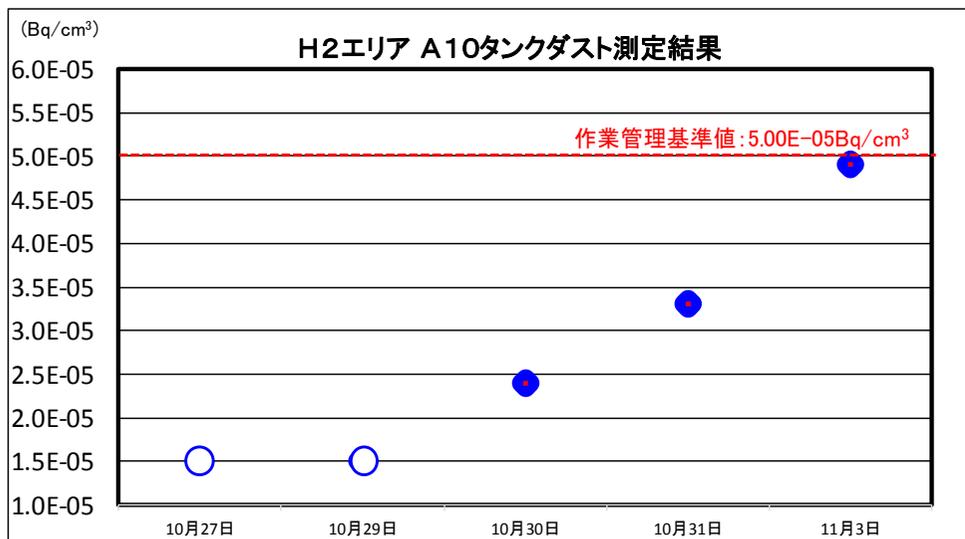
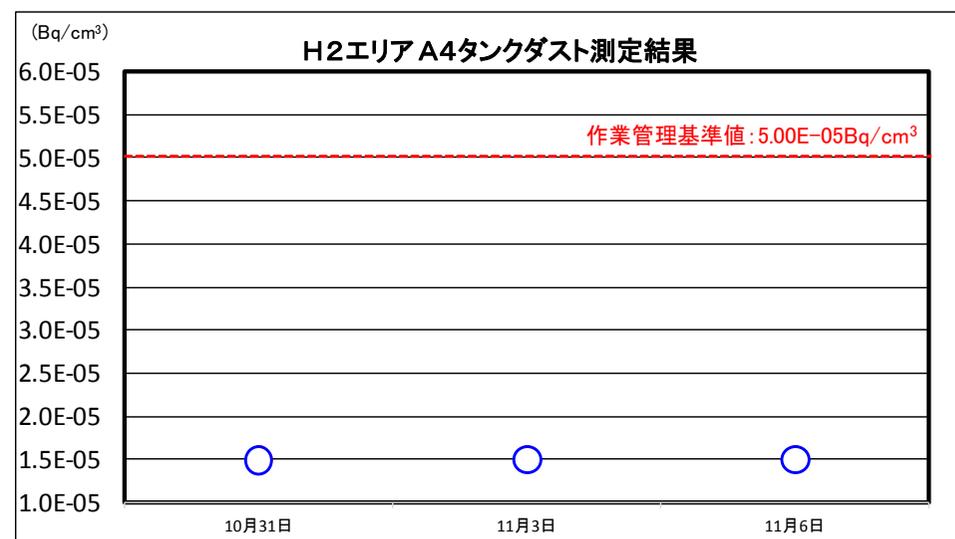
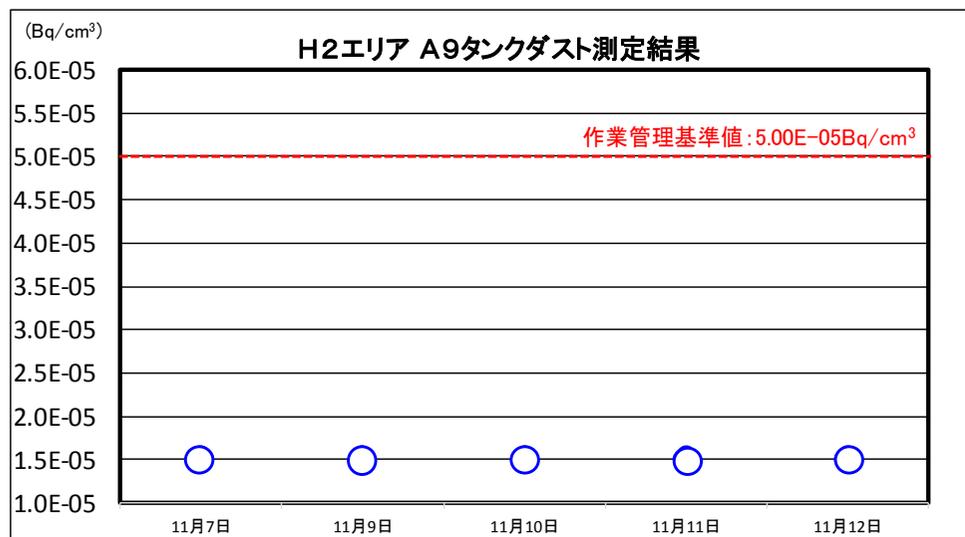
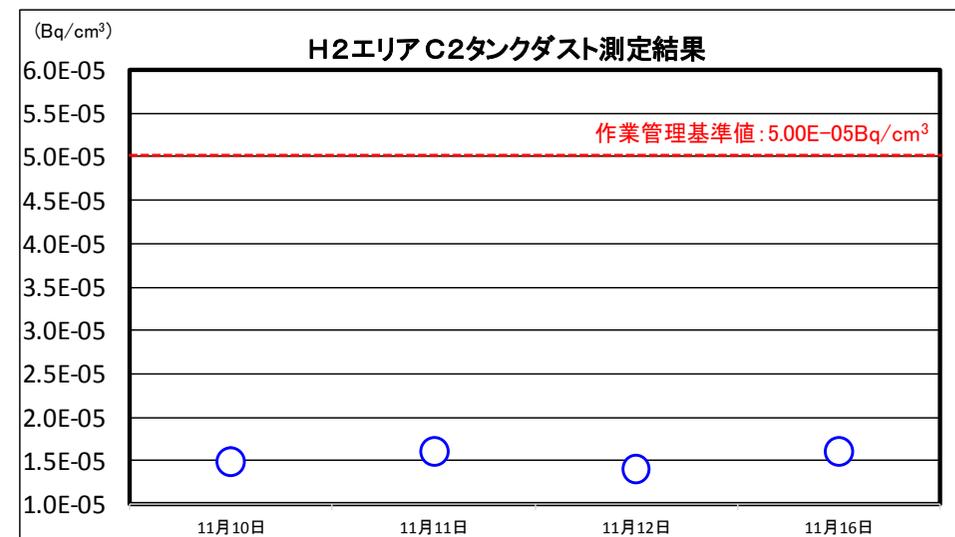
【10月から11月に解体したタンク(4基)における作業中のダスト測定結果】

- 全てのタンクにおいて作業管理基準値を超過する状況は無かった。
- 作業管理基準はマスク(全面、反面マスク)着用基準の1/2の値であり、十分低い値。

○ : 検出限界値未満

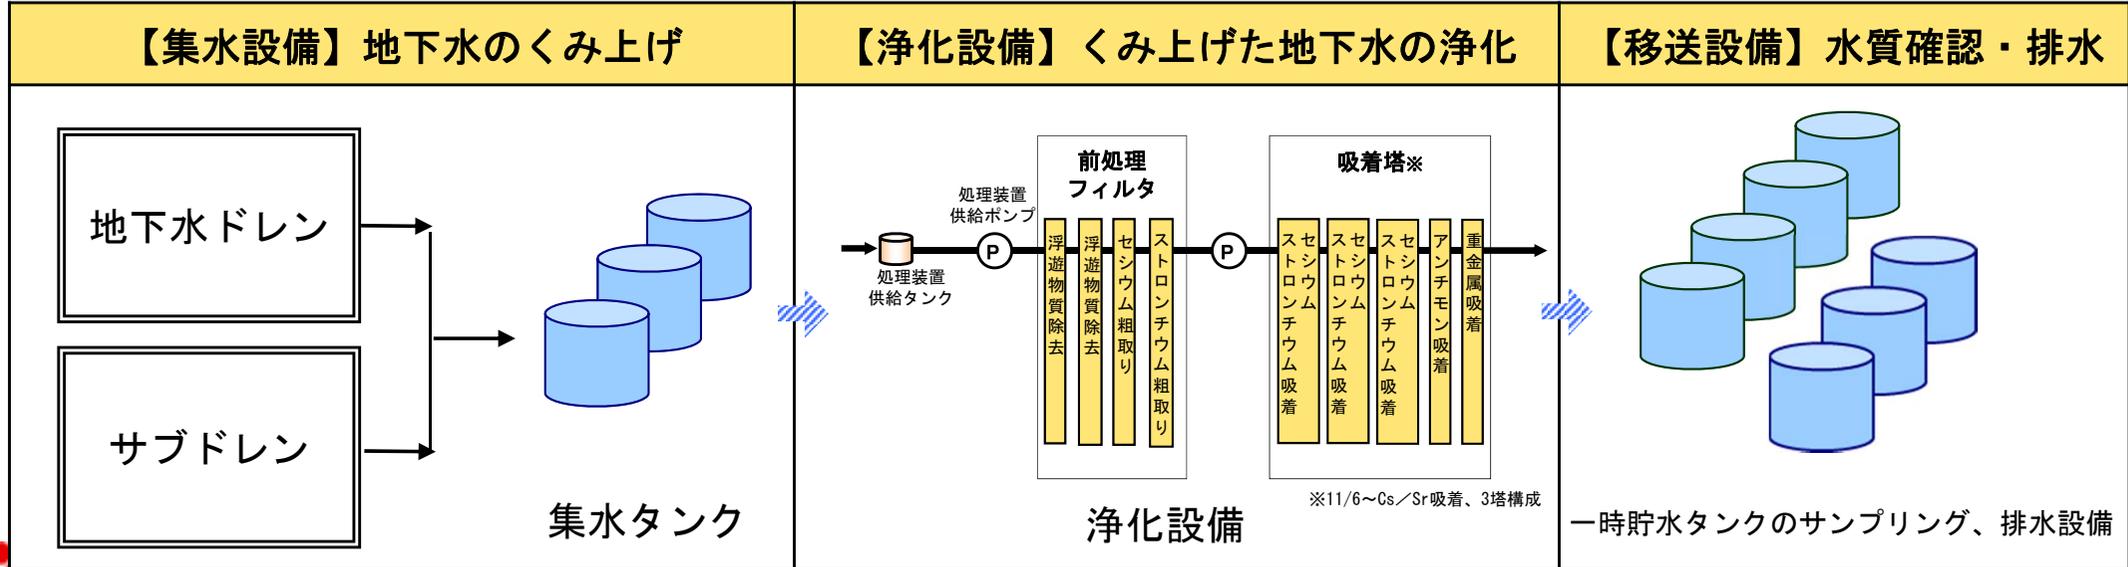
1. サブドレン他水処理施設の概要

●サブドレン他水処理施設は、集水設備、浄化設備、移送設備から構成される。

＜集水設備＞

サブドレン集水設備

1～4号機タービン建屋等の周辺に設置されたサブドレンピットから地下水をくみ上げる設備

地下水ドレン集水設備

海側遮水壁と既設護岸の間に設置された地下水ドレンポンドから地下水をくみ上げる設備

サブドレン他浄化設備

くみ上げた水に含まれている放射性核種（トリチウム除く）を十分低い濃度になるまで除去し、一時貯水タンクに貯留する設備

サブドレン他移送設備

一時貯水タンクに一時貯留した処理済水を水質分析した後、排水する設備

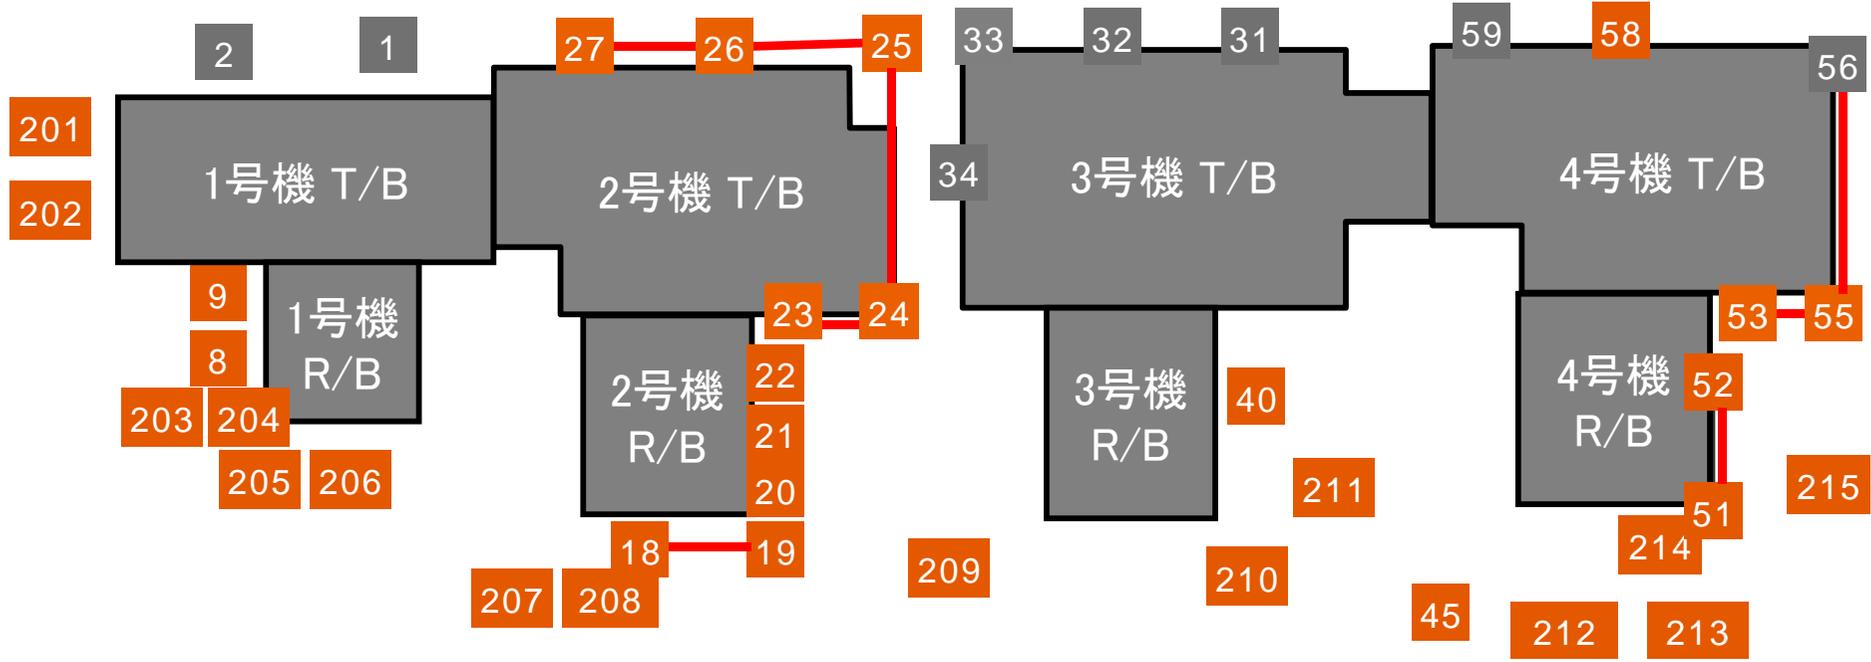
2-1. サブドレンの汲み上げ状況(24時間運転)

- 山側サブドレンL値をT.P.5,064 (O.P.6,500)から稼働し、段階的にL値の低下を実施。
 実施期間：9月17日～
 L値設定：11月17日～T.P.3,964 (O.P.5,400)で稼働中。
- 海側サブドレンL値をT.P. 4,064 (O.P.5,500)から稼働し、段階的にL値の低下を実施。
 実施期間：10月30日～
 L値設定：11月17日～T.P.3,964 (O.P.5,400)で稼働中。
- 一日あたりの平均汲み上げ量：約350m³ (9月17日15時～11月23日15時)

■ :稼働対象※ ■ :稼働対象外

※ 10/30より稼働を始めている海側サブドレンNo,58に加え、11/17より、No, 23,24,25,26,27,53,55 を稼働。
 (注) No. 201～215はN1～N15と同一。

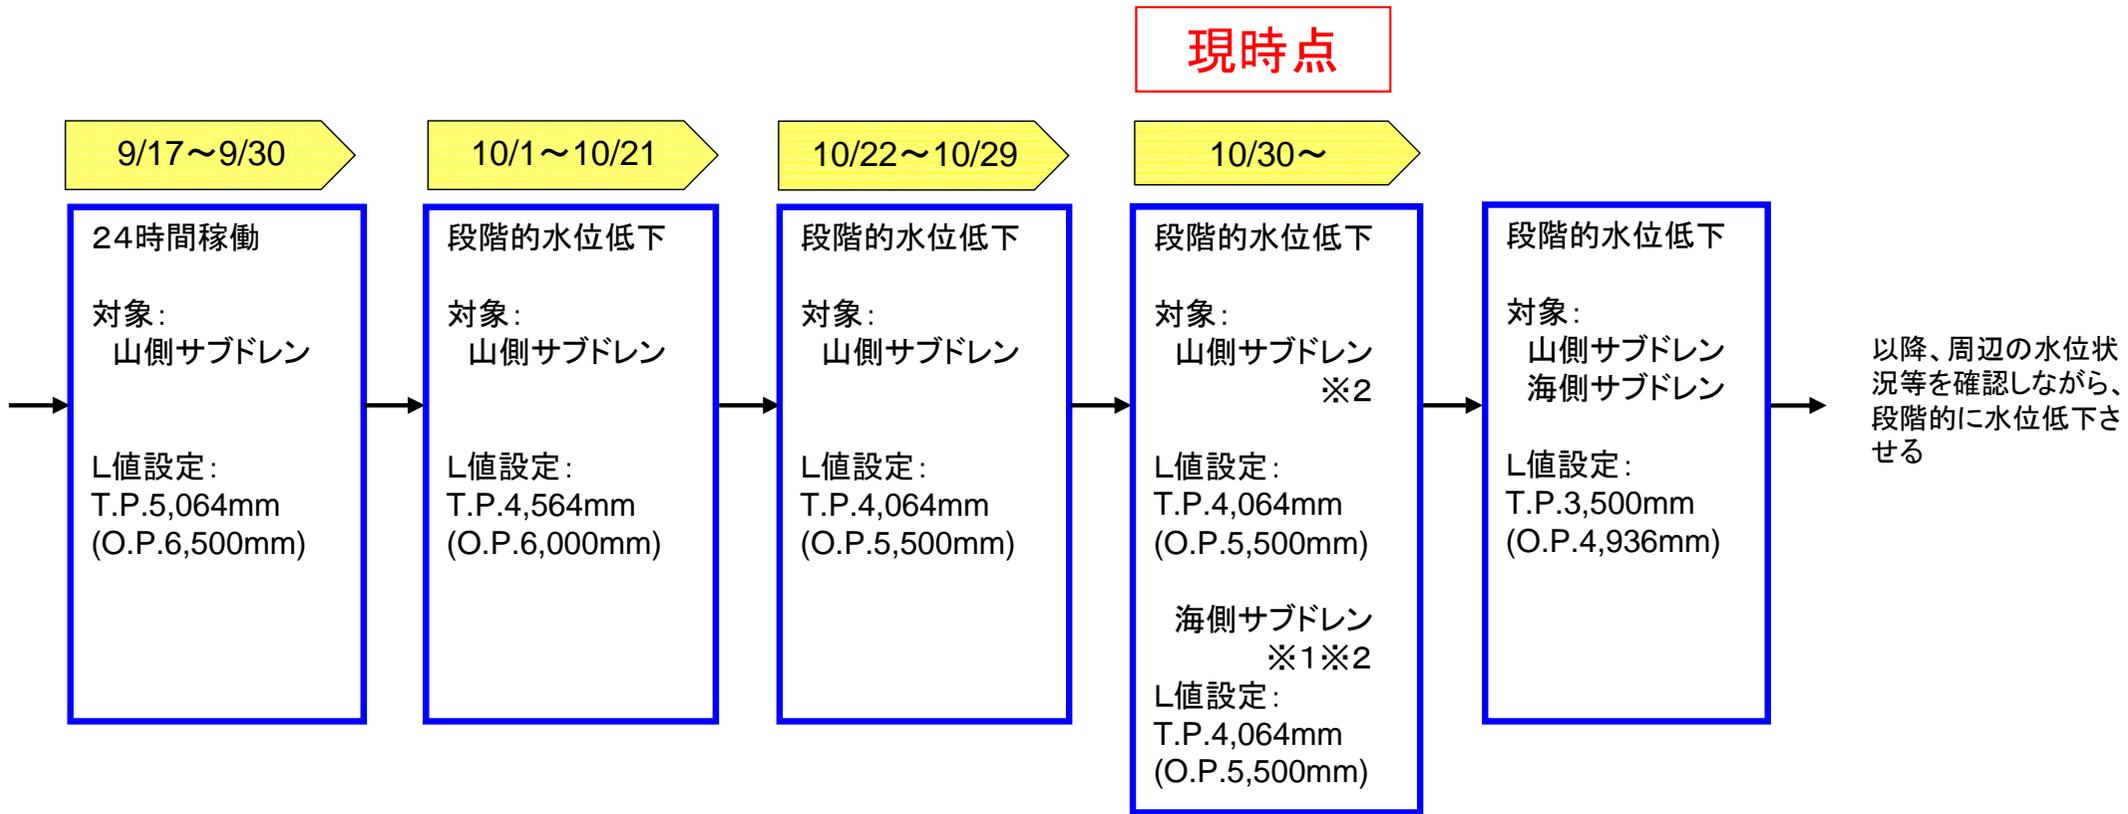
2-2. サブドレン稼働状況

※1 10/30より、No.58ピットをL値設定T.P.4,064mm(O.P.5,500mm)で稼働。
 ※2 11/17より、T.P.3,964mm (O.P.5,400mm)で稼働。

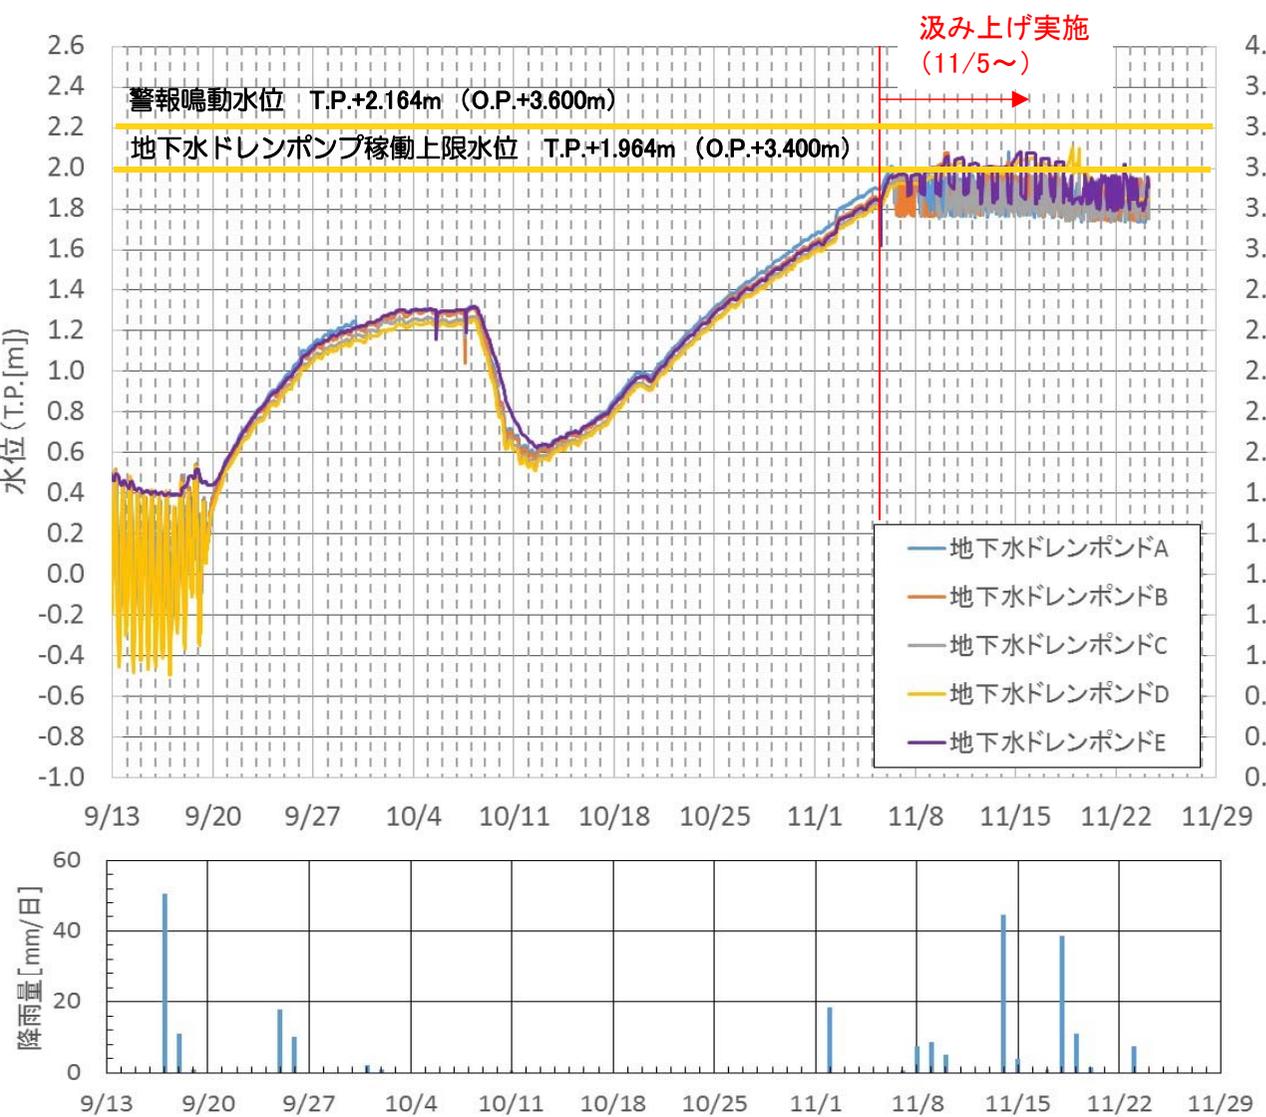
<参考1> 地下水ドレン水位および稼働状況

◆ 海側遮水壁の閉合以降、地下水ドレンポンド水位が上昇したことから、11/5より汲み上げを開始。

移送先	地下水ドレン					
	ポンドA	ポンドB	ポンドC		ポンドD	ポンドE
	T/B	T/B	T/B	集水タンク	T/B	集水タンク
11/5~11/11	116		36	1	0	28
11/12~11/18	142		85	0	0	42
11/19~11/23	178		167 *1	0	- *1	79

移送先のT/Bはタービン建屋、集水タンクはサブドレン集水タンク
*1: 167 (m³/日) はポンドCとポンドDの合計値

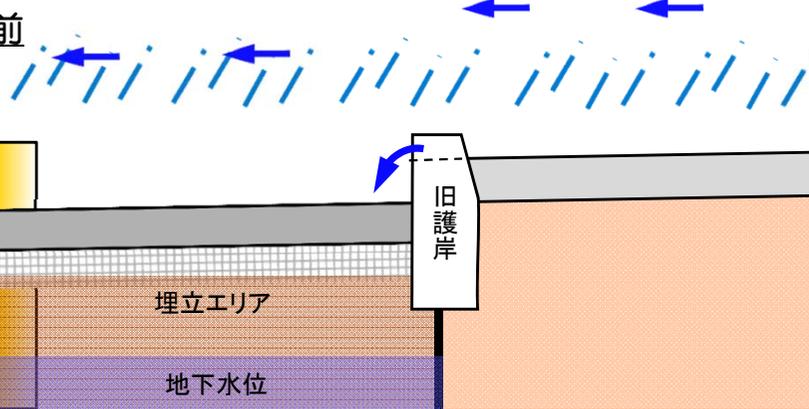
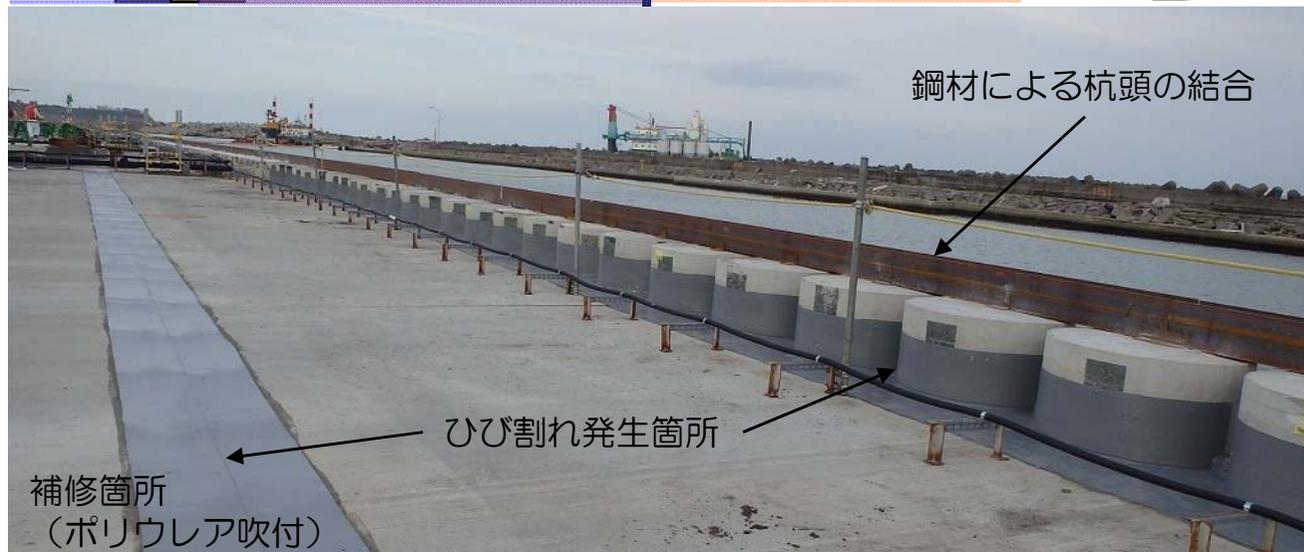
遮水壁閉合前

- 海側遮水壁閉合後、地下水位上昇に伴い鋼管矢板のたわみが増加し、舗装面の一部にひび割れ等が発生。
- 鋼管矢板は素材（金属）の特性上たわみは発生するが、鋼管矢板の健全性・遮水性能には影響しない。
- 一方、舗装面のひび割れ箇所からは雨水が入り、地下水ドレン汲み上げ量が増加しているため、急ぎ補修を進めているところ（11月末完了予定）。今後も点検を継続し、状況に応じて補修を実施していく。
- 鋼管矢板のたわみが場所により異なると、継手に負荷がかかり遮水性に影響を及ぼす可能性があることから、予防保全として杭頭を結合する鋼材を設置。特にコーナー部では大きな力が作用するため鋼材を補強。

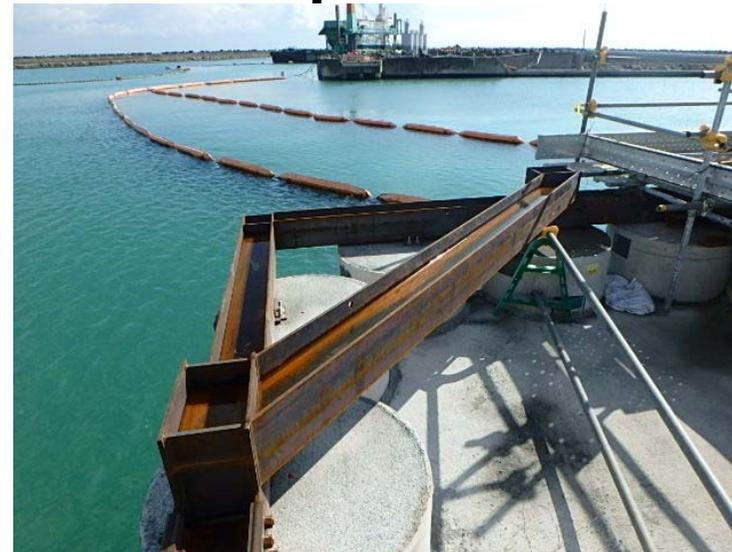
補修実施状況（ポリウレタ吹付箇所の一例）

コーナー部における鋼材の補強状況

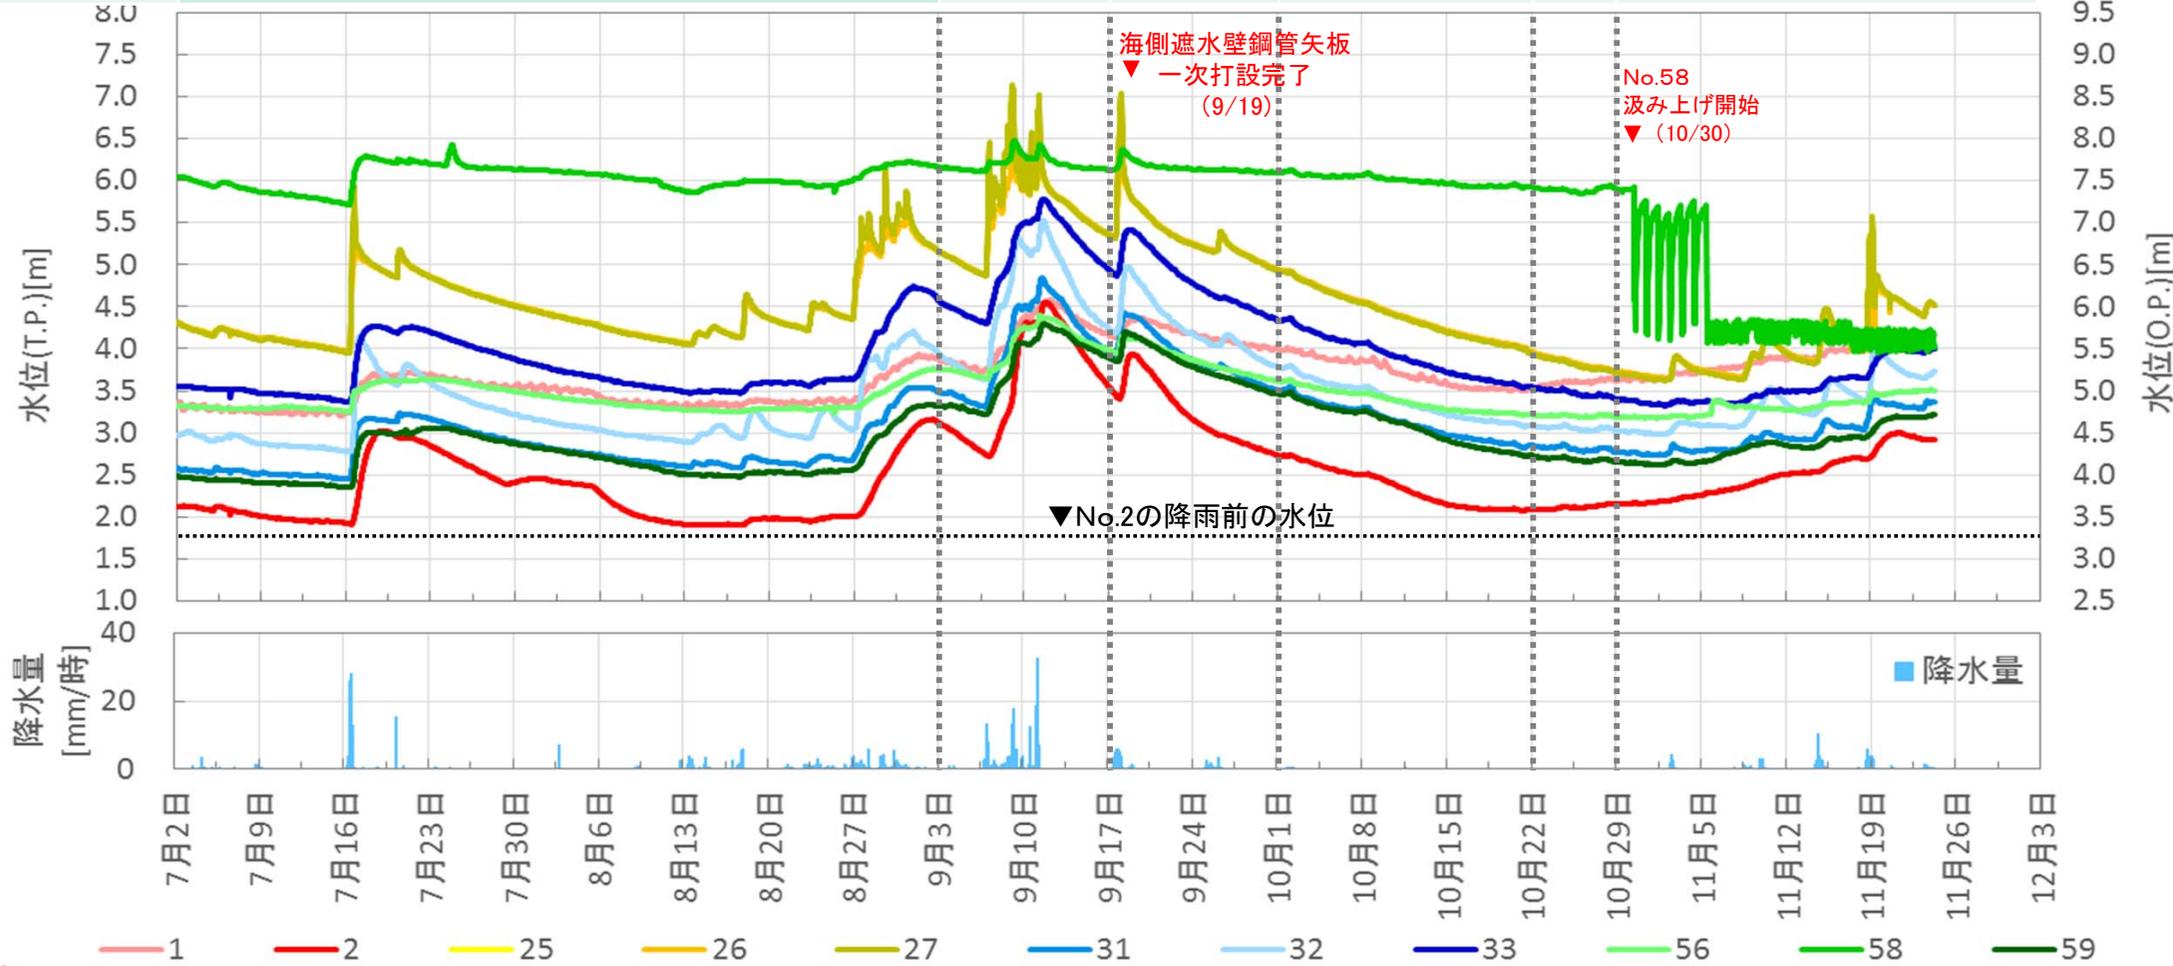
<参考3>海側に位置するサブドレンの水位変動

- ◆ 山側サブドレン稼働の影響は見られず、海側サブドレンの水位は概ね安定傾向にある。
- ◆ 海側遮水壁継手止水処理完了以降、海側サブドレン水位は徐々に下げ止まり傾向を示し、その後概ね上昇傾向を示している。

稼働条件	～9/3	9/3～9/16	9/17～9/30	10/1～10/21	10/22～29	10/30～
稼働時間	非稼働	昼間	24時間	24時間	24時間	24時間
ポンプ停止水位	非稼働	T.P.5.0m	T.P.5.0m	T.P.4.5m	T.P.4.0m	T.P.4.0m

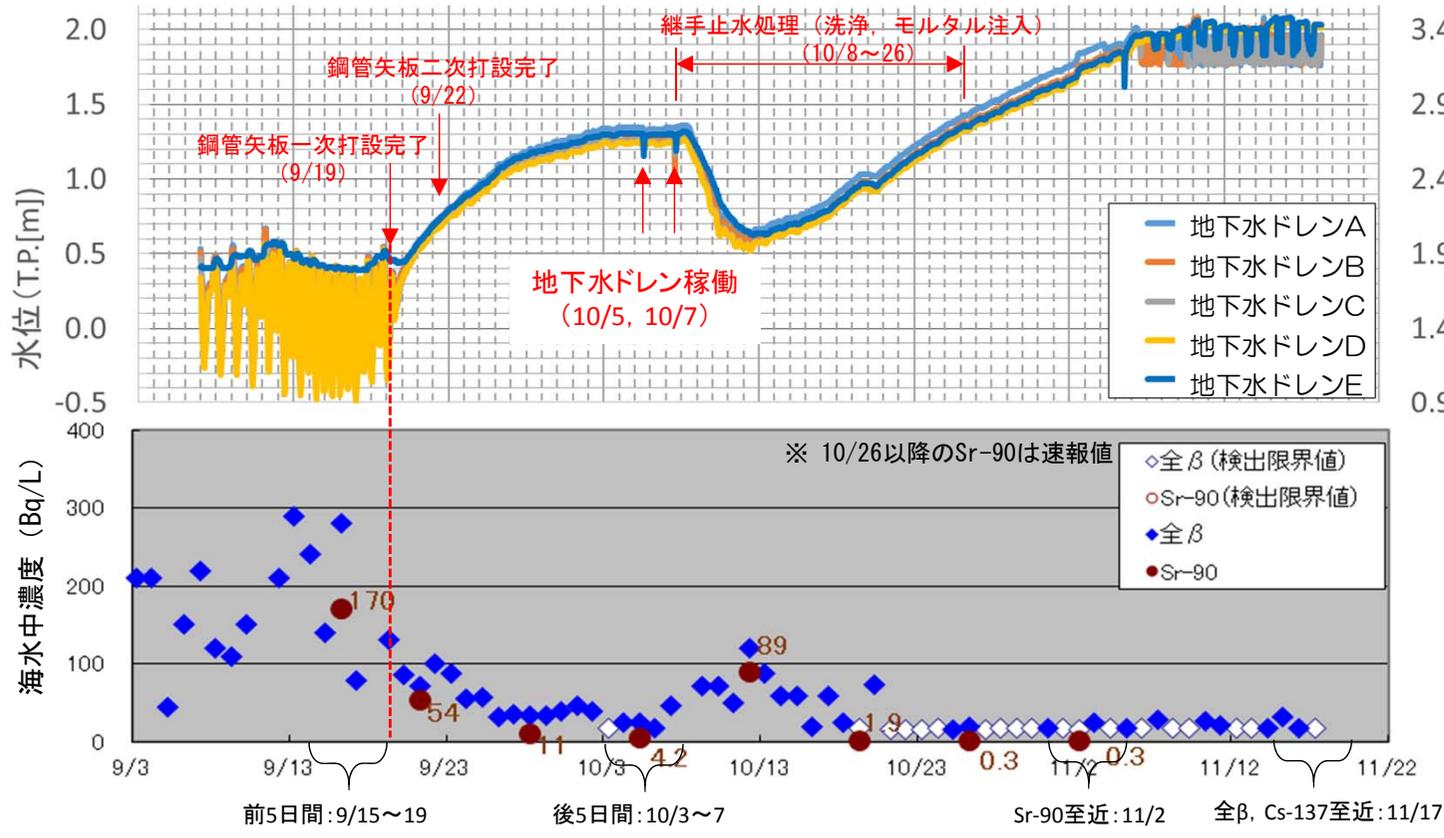
図 地下水ドレン水位と1～4号機取水口開渠内(南側遮水壁前)海水中放射性物質濃度の推移

- 地下水ドレンポンド水位は、鋼管矢板打設後上昇し、継手洗浄(10/8～9,10/19)後に一時低下がみられたが、継手へのモルタル注入により上昇し、地下水ドレンの稼働により制御。
- 港湾内の海水中の全β濃度は、地下水ドレン水位に連動して低下し、地下水ドレン稼働後もその状況が継続。Sr-90の分析でも同様なデータが得られている。
- Csについても低い濃度で推移しているが、排水路の濃度も低くなっており、今後もモニタリングを継続

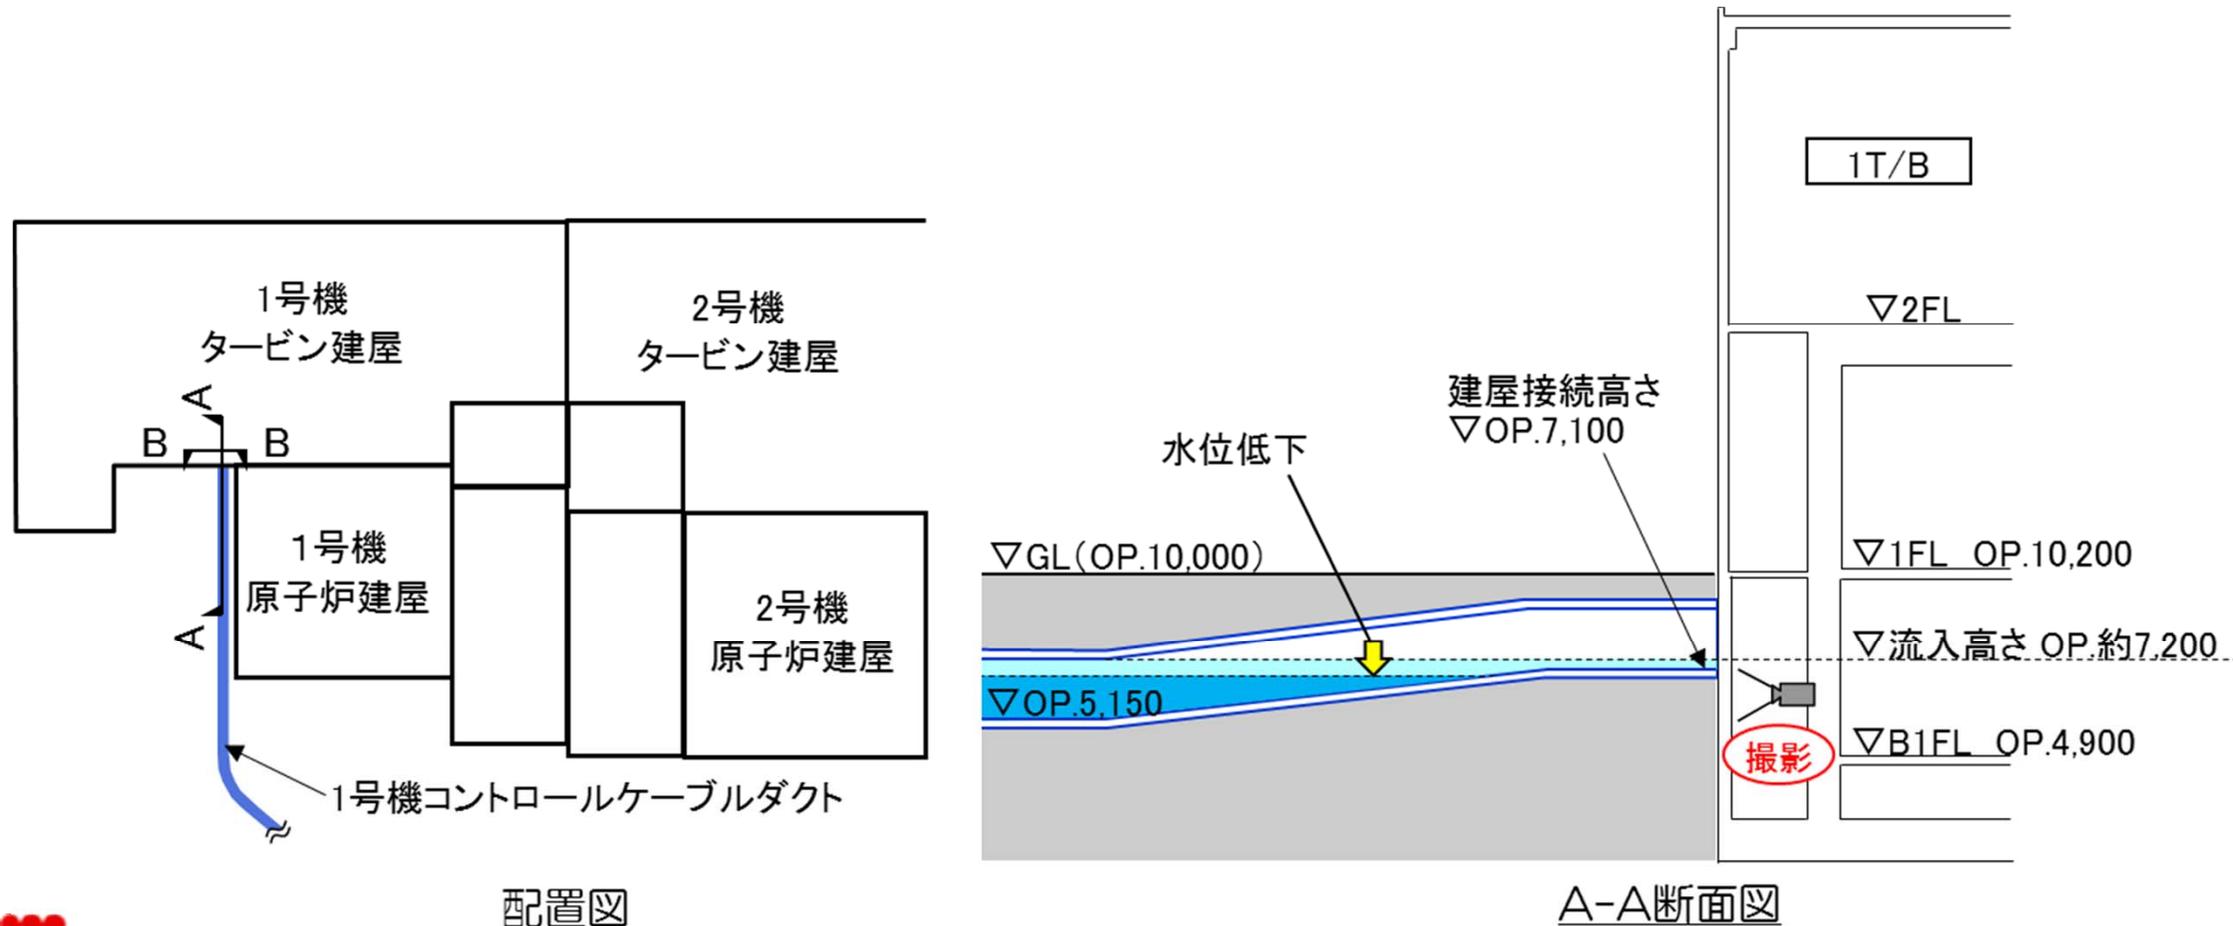
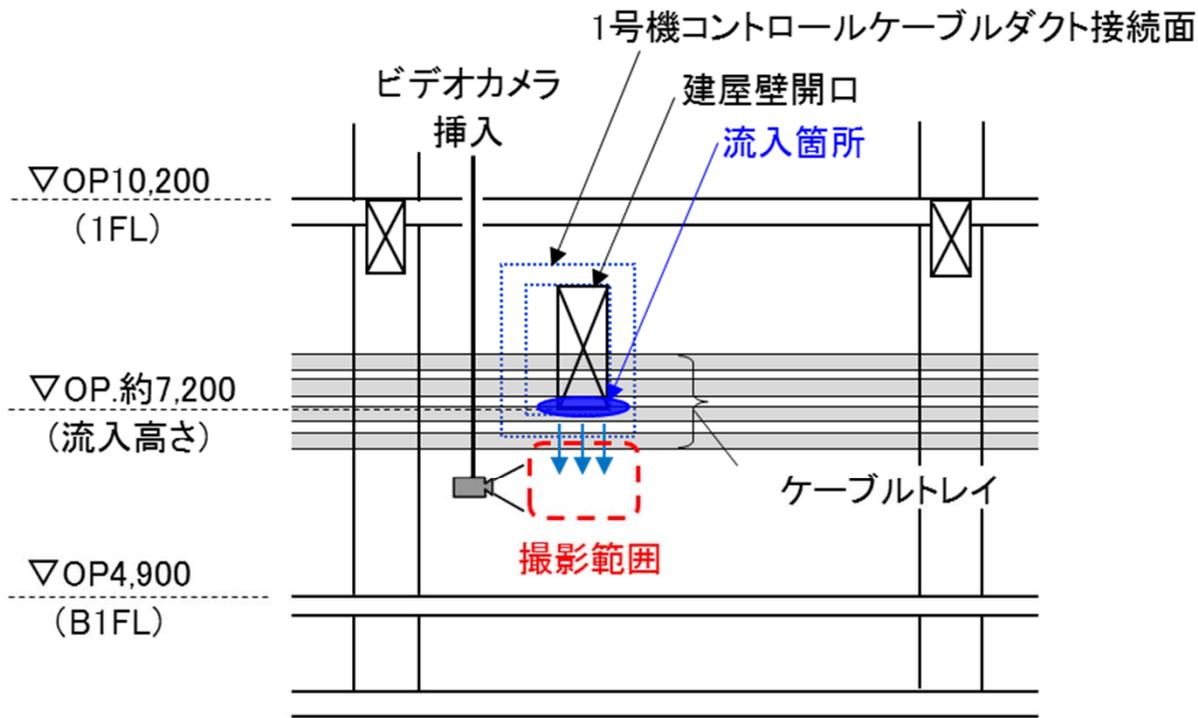
B-B断面図

- 2013年8月30日に1号機コントロールケーブルダクト（内寸H2.0m×W1.4m）から1号機タービン建屋への地下水流入が確認されている。
- 11月12日，当該ダクトからの地下水流入状況を再調査したところ，流入が停止していることを確認した。
- サブドレン稼働による地下水位の低下に伴い，当該ダクト内の水位が1号機タービン建屋への接続高さを下回ったことにより流入が停止したものと考えられる。

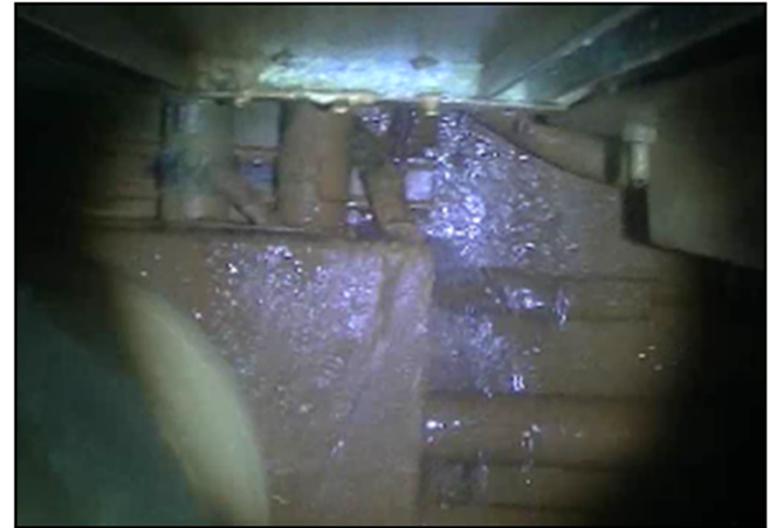
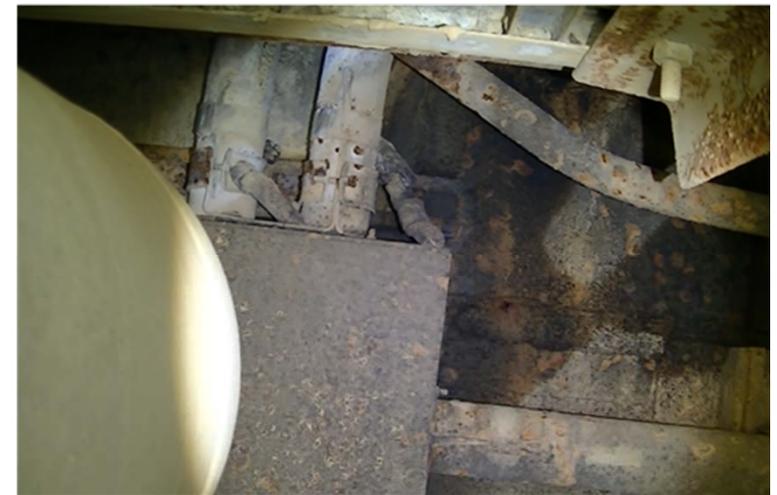
流入箇所下部の写真

- 1号機タービン建屋1階からビデオカメラを地下1階に挿入し、流入状況を撮影した。
- 2013年8月30日の調査では地下水が流入して落水する様子が確認されたが、11月12日の調査では地下水の流入が確認されなかった。

撮影日:2013年8月30日

撮影日:2015年11月12日

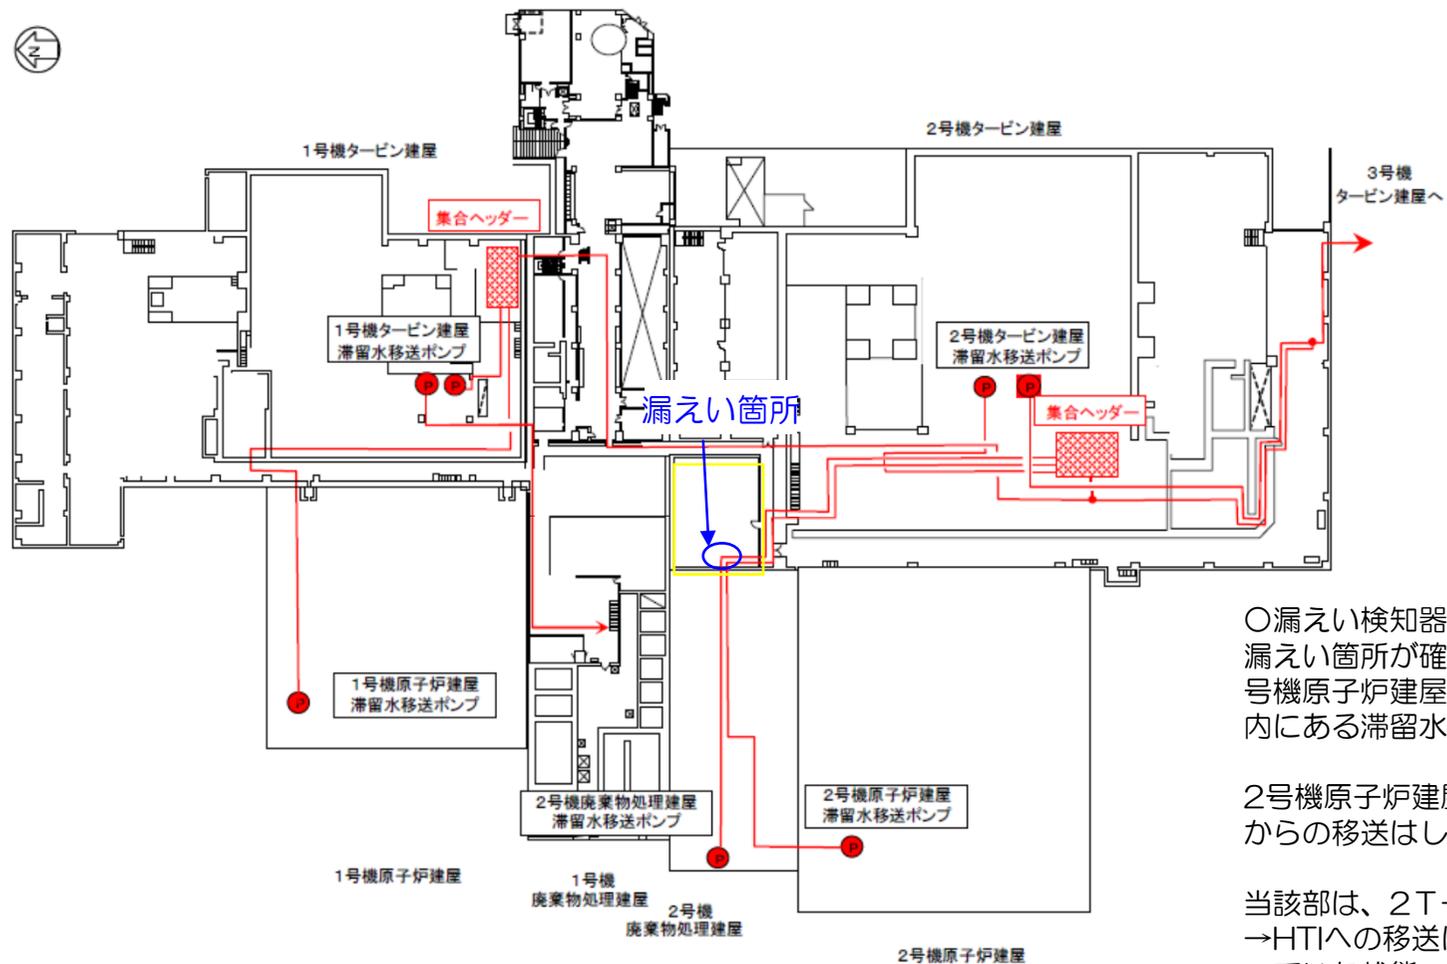
2. 系統図

○漏えい検知器発報時
漏えい箇所が確認された箇所は、2号機原子炉建屋及び廃棄物処理建屋
内にある滞留水を移送する系統

2号機原子炉建屋及び廃棄物処理建屋
からの移送はしていなかった(*)

当該部は、2T→HTIへの移送・3T
→HTIへの移送による系統圧力がかか
っていた状態。

※ 原子炉建屋・廃棄物処理建屋とタービン建屋は連通しているため、タービン建屋から移送を実施

※ 上図は移送経路を示し、図面上は1本であるが実際のポンプと配管は2系統
