汚染水対策スケジュール

タンク建設進捗状況

サブドレン他水処理施設の状況について

2号機 滞留水移送設備 ケーブル処理室内の漏えい

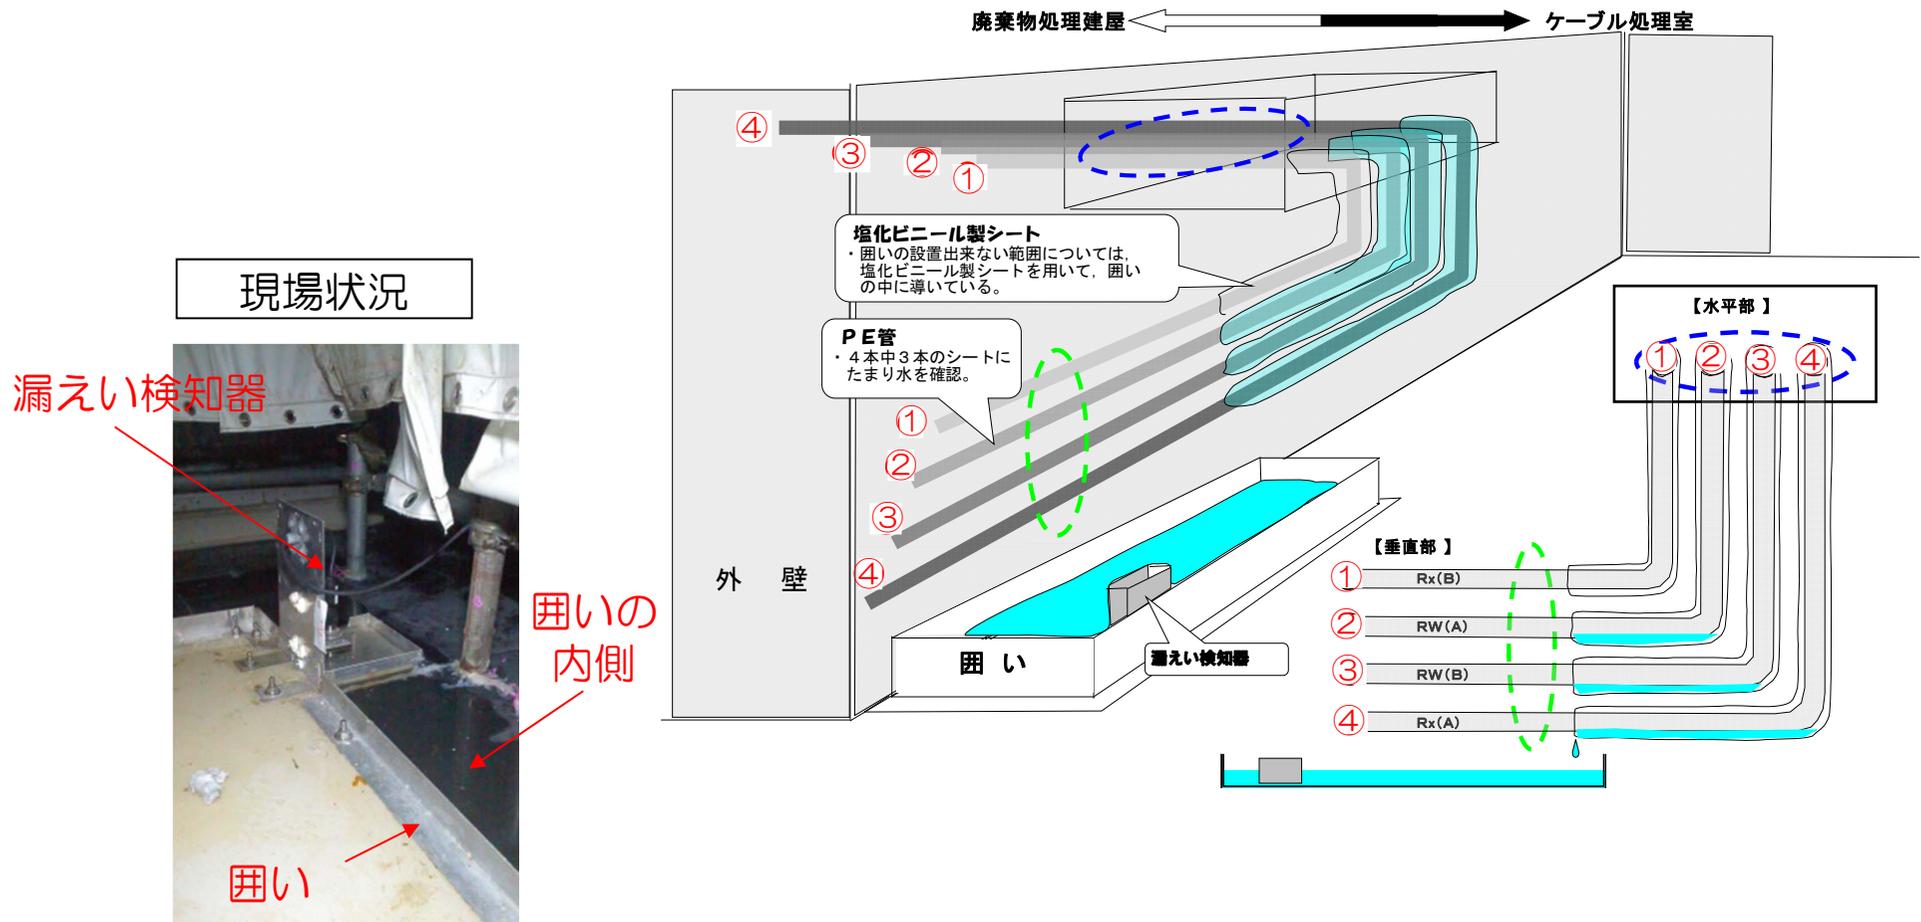
3. 漏えい範囲

漏えい検知器区画(高さ5cm)内 2m×5mの範囲に、深さ2cm
ケーブル処理室堰(高さ15cm)内 5m×5mの範囲に、深さ1mm

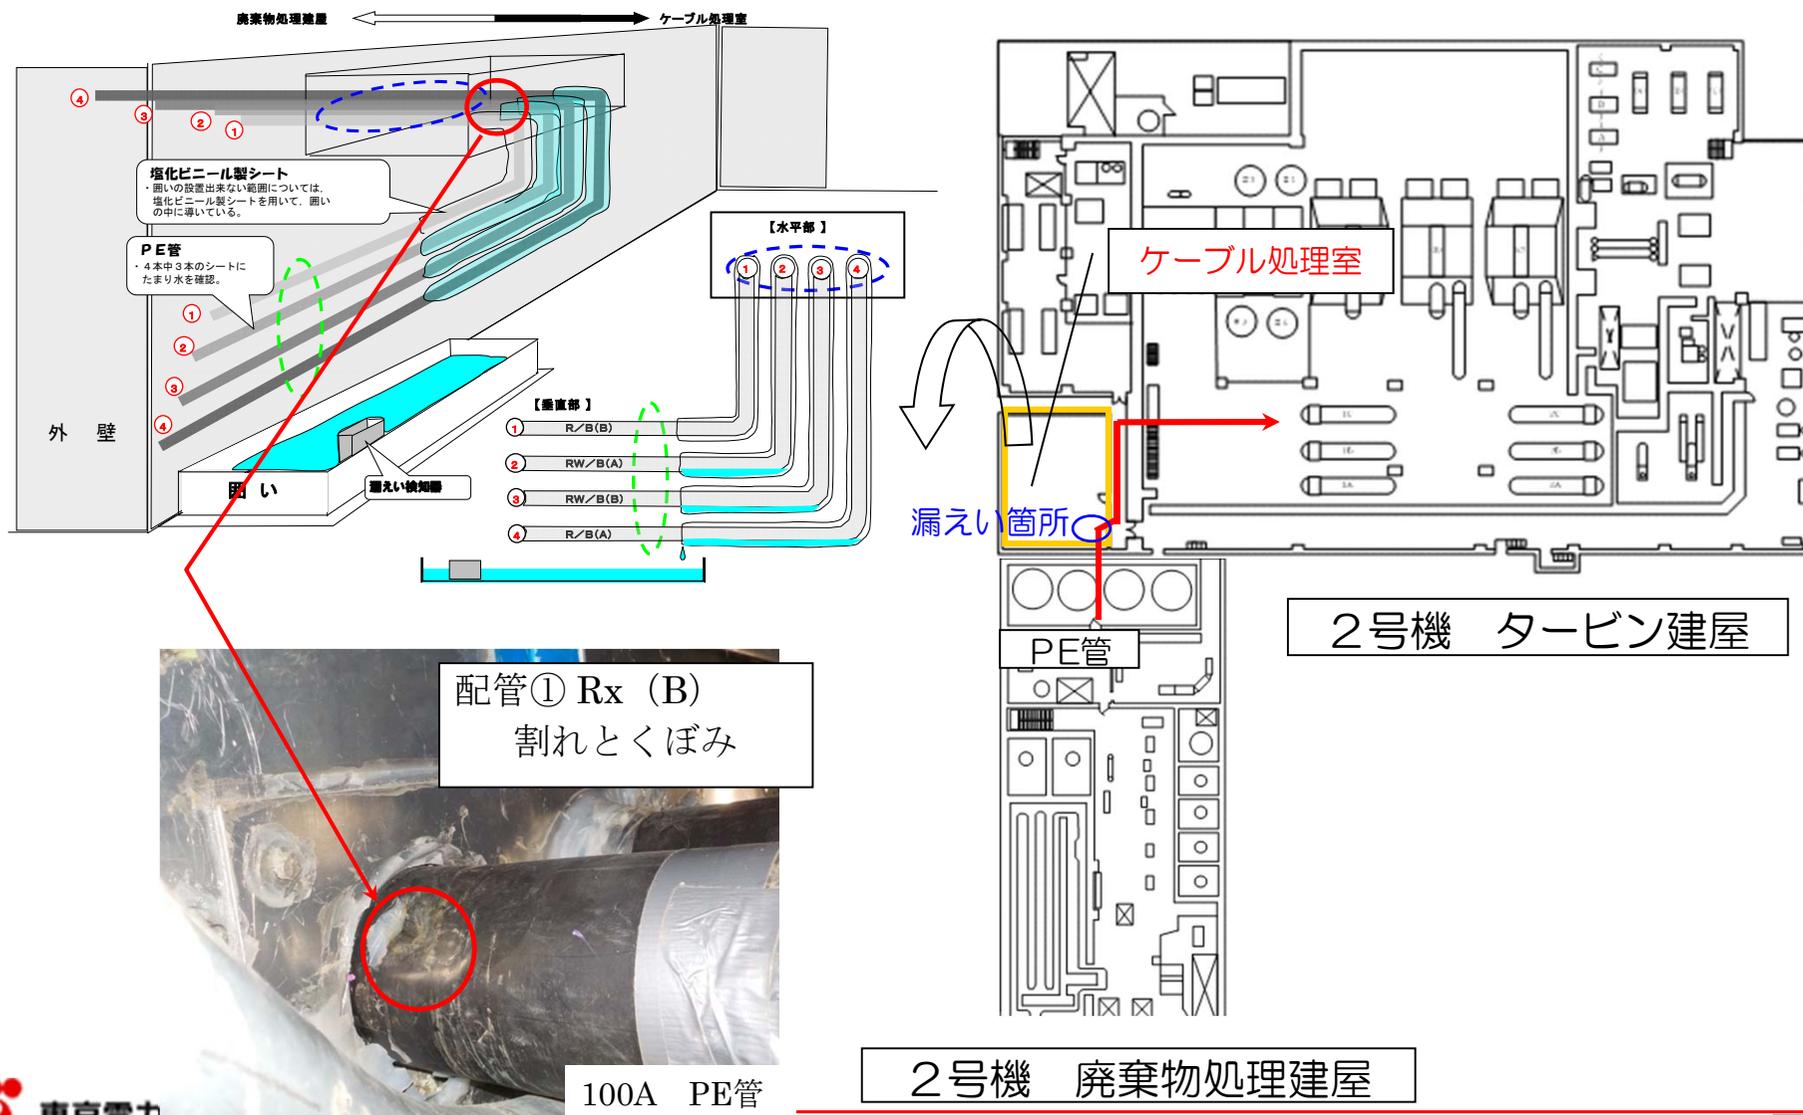
4. 漏えい箇所の調査結果 (1 / 2)

○ 漏えい箇所の調査において、配管① (Rx(B)) 1本の表面に割れを確認。

- 漏えい箇所近傍の配管4本について、漏えい箇所調査を実施した結果、配管1本（配管①）の表面に割れ・くぼみを確認した。また、残りの配管3本については、漏えいがないことを確認した。

配管	系統	シート内 たまり水	漏えい試験 (最終確認日)	外観目視
配管①	Rx(B)	なし	漏えいあり (11月6日)	割れ・くぼみ
配管②	Rw(A)	あり	漏えいなし (11月10日)	異常なし
配管③	Rw(B)	あり	漏えいなし (11月10日)	異常なし
配管④	Rx(A)	あり	漏えいなし (11月10日)	異常なし

- 漏えい箇所が特定され、配管①～④は他系統から隔離可能であることから、滞留水の移送を再開。（11月11日16:02）
- 割れ・くぼみの発生した原因について
継続して調査を実施中

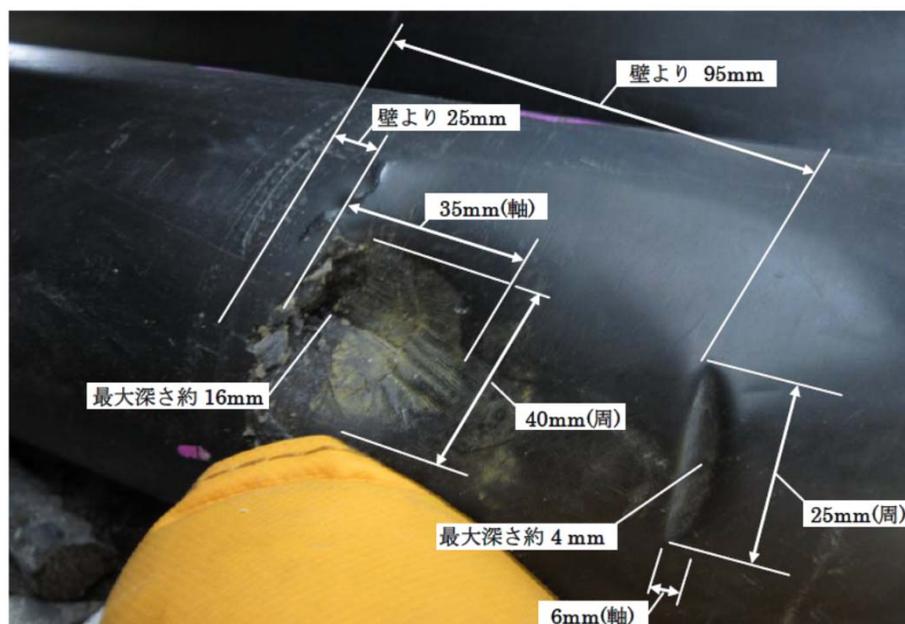
割れ・くぼみの状況

- PE管にくぼみが発生、くぼみの内側に割れが確認されている。この形状は、外力による変形でなく、熱（投光器）による変形と想定。投光器を用いた再現確認試験実施中。
- 当該部は、切り出し・新規品へ取り替え実施済み。新規品の耐圧は11月13日に実施。切り出し部を調査し、貫通箇所を特定し耐圧にて確認。

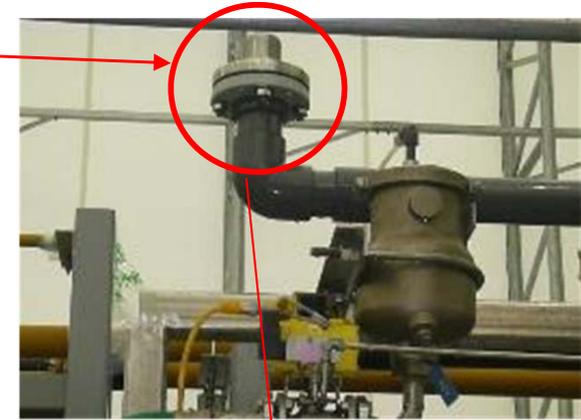
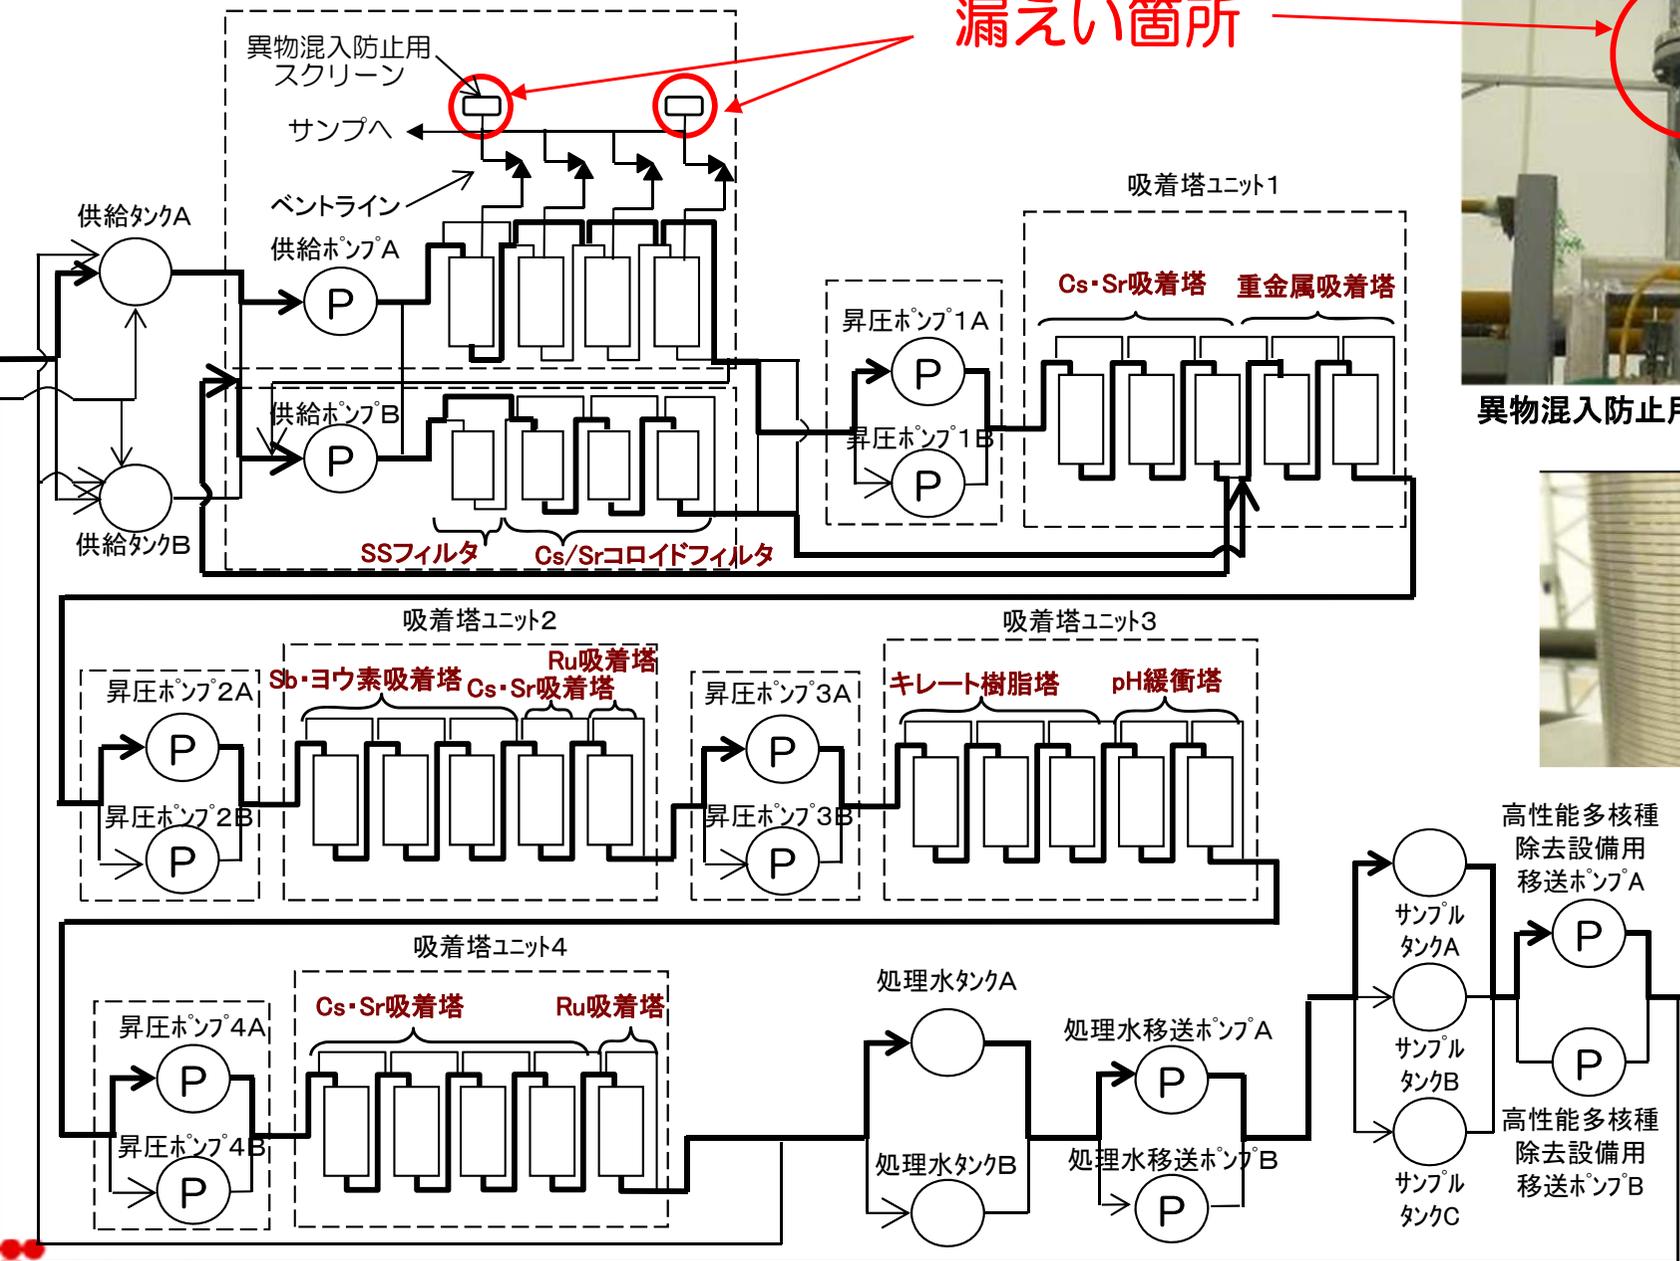
漏えい箇所

2015年11月2日、高性能多核種除去設備については、前処理フィルタ（1B）の交換のため、通常作業として処理を停止し、前処理フィルタ（1A）の系統切替（B系→A系）を実施した。その後、処理運転を再開したところ、前処理フィルタベント配管の異物混入防止用スクリーン部（2箇所）から漏えいが発生した。

- 日時：2015年11月2日11時20分頃
- 場所：高性能多核種除去設備建屋内
- 漏えい箇所：前処理フィルタベント配管（異物混入防止用スクリーン部）
- 時系列：
 - 11:21 処理運転再開
 - 異物混入防止用スクリーン部(2箇所)から漏えいを確認
 - 11:23 運転停止し、漏えいが停止したことを確認
 - 14:28～15:24 漏えい水回収実施
- 漏えい量：約50リットル
- 漏えい範囲：前処理フィルタスキッド堰内（約10m×約5m×約1mm）
- 漏えい水の分析結果
 - Cs-134： $1.0 \times 10^3 \text{Bq/L}$
 - Cs-137： $4.3 \times 10^3 \text{Bq/L}$
 - 全β： $2.3 \times 10^5 \text{Bq/L}$

異物混入防止用 スクリーン

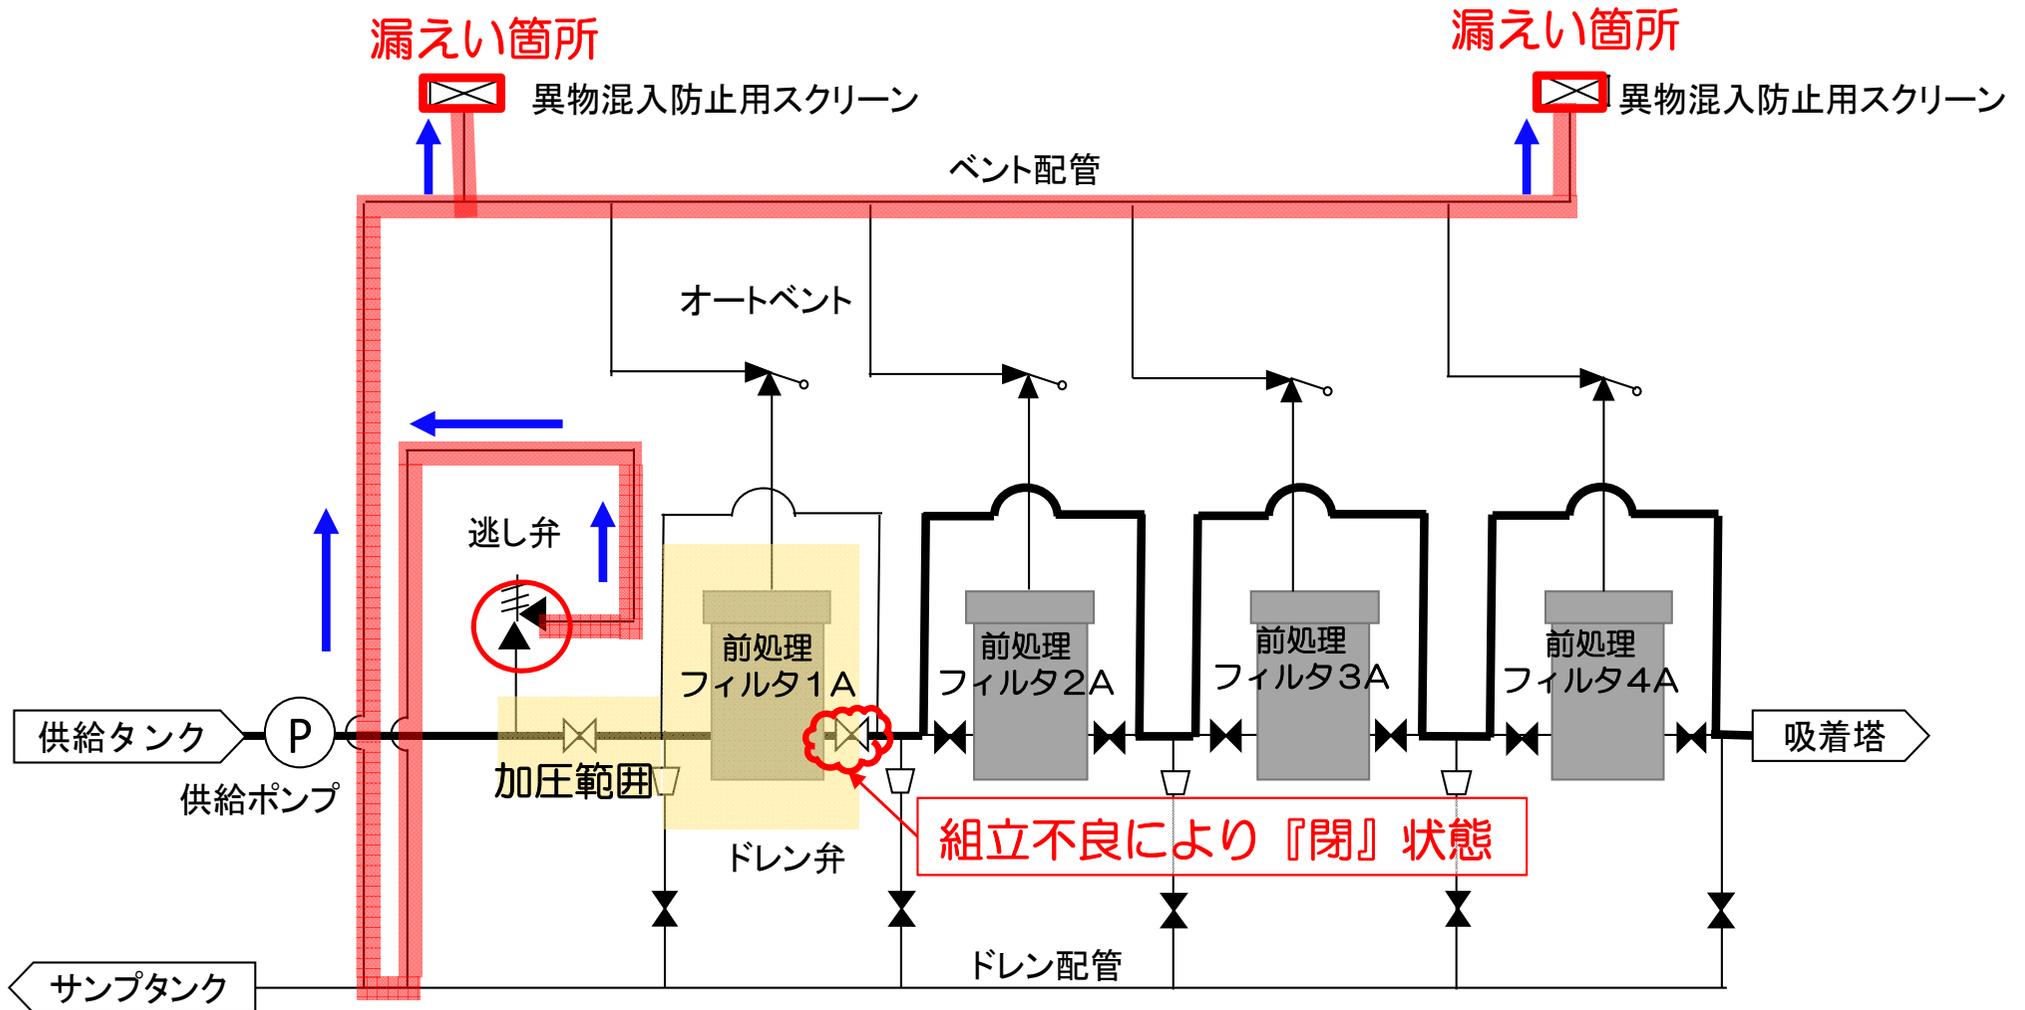
3. 漏えいに至った経緯

- 本来『開』状態であるはずの、前処理フィルタ1A出口弁が組立不良（10/30に弁交換を実施した際）により、『閉』状態であった
- 上記の理由により、系統内の圧力が上昇し逃し弁が作動、ベントラインを經由し異物混入防止用スクリーンから漏えいに至った。

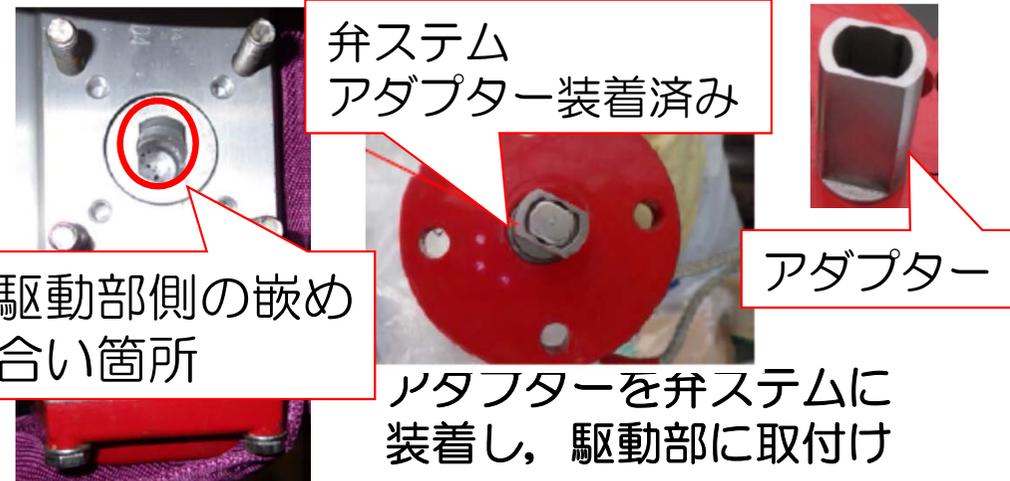
4. 前処理フィルタ1 A出口弁の組立不良について

駆動部側と弁側（ステム）の接続にアダプターが必要であるが、10/30に弁交換を実施した際にアダプターを装着していなかったため、弁体側に駆動力が伝わらず開動作しなかった（空回りした）。当該弁については、狭隘部に設置されており、組立てにあたり弁本体の動作を確認することが困難な状況であった。

- 同型の他の弁を4月に交換（アダプターを認識していなかったが、アダプターが駆動部側に残ったことでアダプターを装着）
- 弁の型番のみ確認実施（同型の型番の弁を交換することで問題ないと思い込み）
- 弁の交換のみであり、複雑な作業でないと思った。

1. アダプターの存在を認識していなかった
2. 弁構造図がなかった
3. 嵌め合い寸法確認を実施しなかった
4. 弁体の動作確認を実施しなかった

現在、アダプターは再度取付け実施済み。

- 対応1：施行要領書にアダプターの取り付けを記載
- 対応2：弁構造図を整備
- 対応3：嵌め合い確認として、嵌め合い部の寸法確認を実施
- 対応4：弁体の動作確認の実施

- 今後の水平展開を検討する。現在の案は以下のとおり。
 - 嵌め合い確認として、駆動部側と弁体側の寸法を確認する。
 - 弁組立段階においては、駆動部と弁体の組み合わせ状態で動作確認を実施する。直接目視で弁体の動作を確認できない場合は、通水確認等で代替する。
 - 部品を交換した場合、新旧で比較を行う。

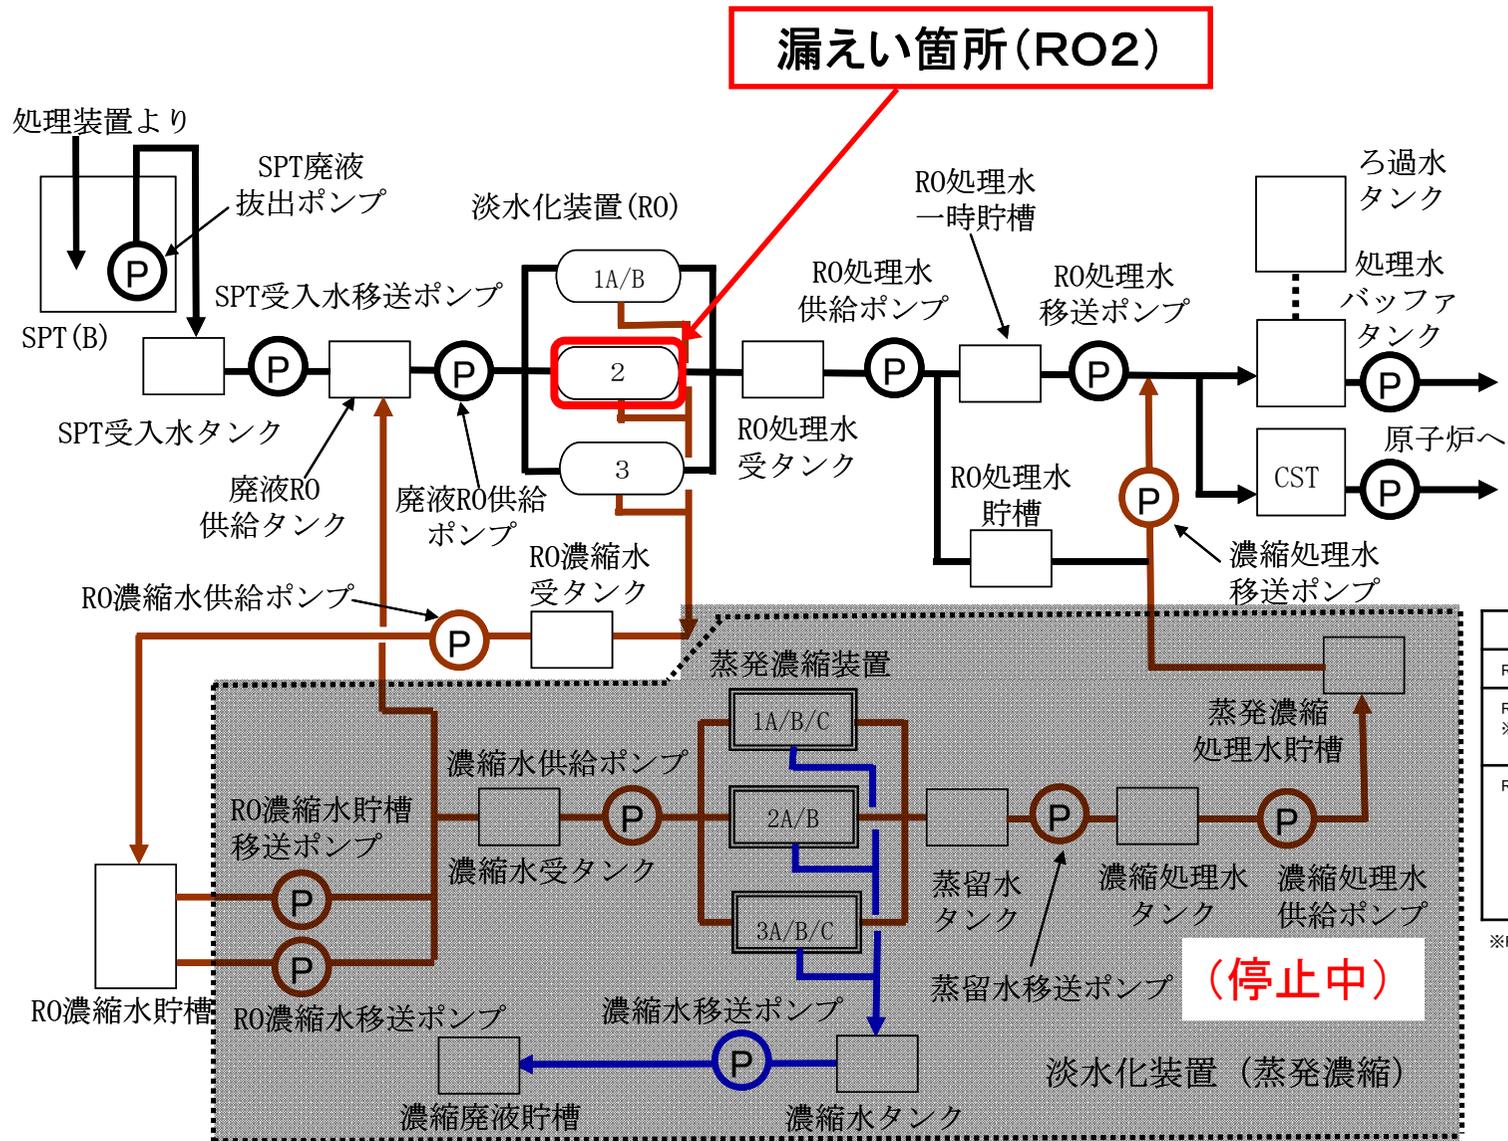
淡水化装置概略系統図

運用状態
RO1	A/B	待機 (運用予定無し)
RO2 ※	4	待機/運転
	5	待機/運転 (運転中)
RO3	1	停止 (高圧ポンプ交換)
	2	待機/運転 (運転中)
	3	待機/運転
	4	待機/運転

※RO2-1,2は運用予定は無く配管・電源切り離し済
RO2-3は未設置

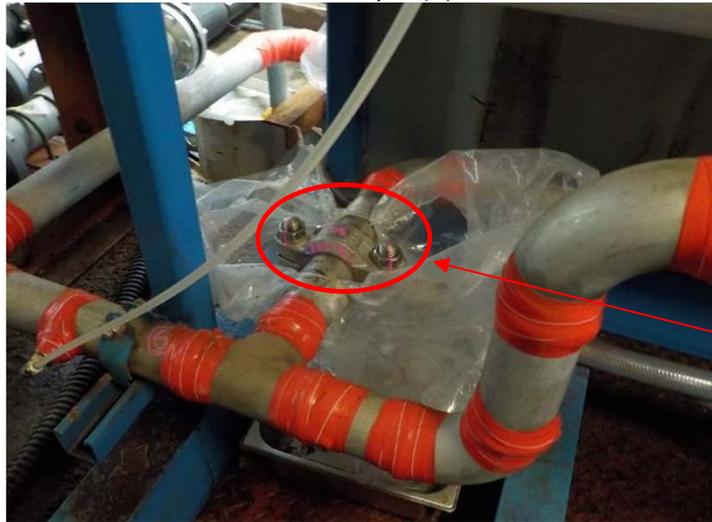
淡水化装置(RO2)の詳細図

- 日時：2015年11月15日 9時45分頃
- 場所：淡水化装置（R02）蛇腹ハウス内
- 漏えい箇所：R02-5ブースターポンプ出口配管継手部
- 状況：
 - 11月14日
 - 7:10 R02-5起動、異常のないことを確認。
 - 10:00～11:00 パトロールにて漏えい等異常のないことを確認。
 - 11月15日
 - 9:45頃 パトロール員が運転中のR02-5ブースターポンプ出口配管の継手部からの水漏れを確認。直ちに運転中のR02-5を停止し、漏えいは停止。
 - 11:40～11:50 吸着材による漏えい拡大防止措置を実施。
 - 11月16日
 - 10:00～12:00 漏えい水及び吸着材の回収を実施、完了。
- 漏えい範囲：約1m×約1.5m×約20mm（最も深い箇所）
- 漏えい量：約300L
- 漏えい水の分析結果：

ブースターポンプ出口配管継手部

ハウジングと配管の間から漏えい

- 当該配管継手の点検結果、①ハウジング、②ゴムリング、③継手取付部配管表面に、漏えいに至る損傷等は見受けられなかった。また、ボルト・ナット締付状態について緩み等は確認されなかった。
- 継手取付部配管の相対位置(角度)にずれが確認された。
- 運転中のRO3-1, RO3-2スキッドについて類似継手からの漏えいのないことを確認した。

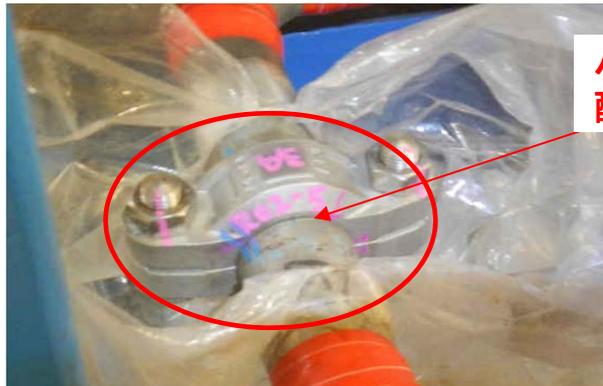
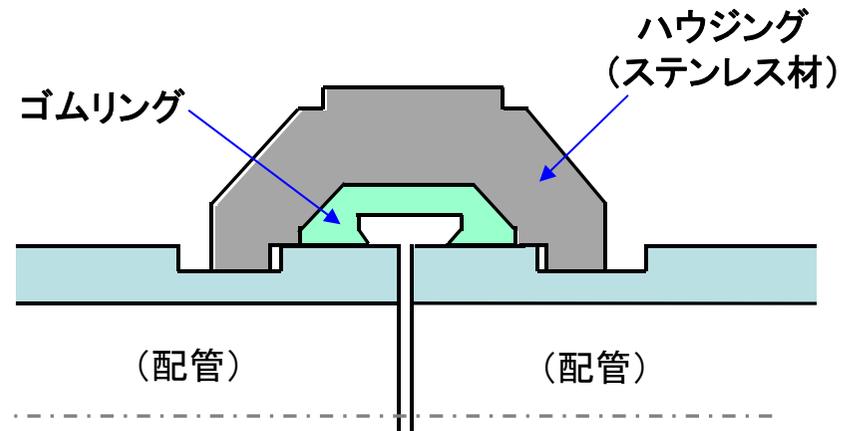
配管継手部概要図

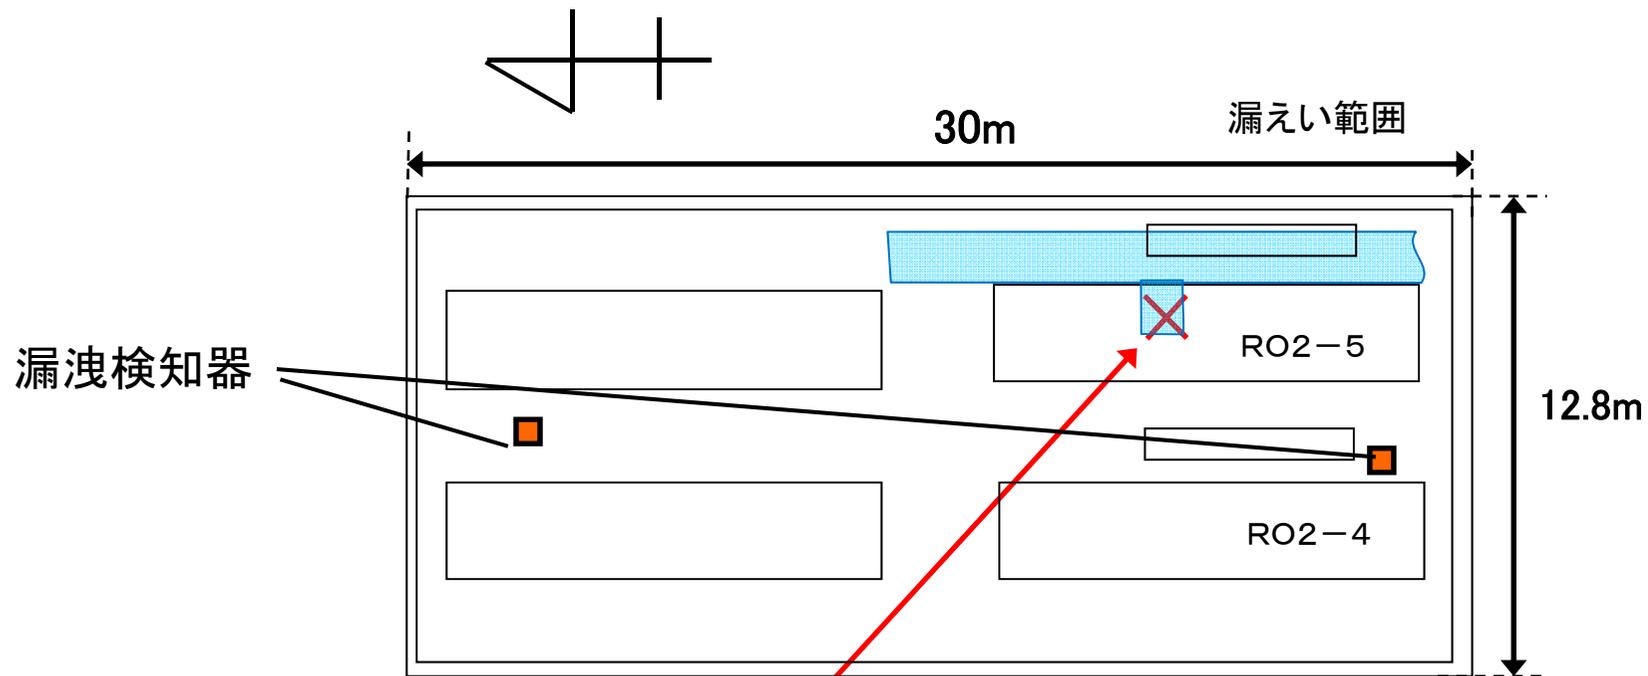
淡水化装置(RO2)漏えい箇所

漏えい箇所

約1m × 約15m × 約20mm

(漏えい量 約300L)

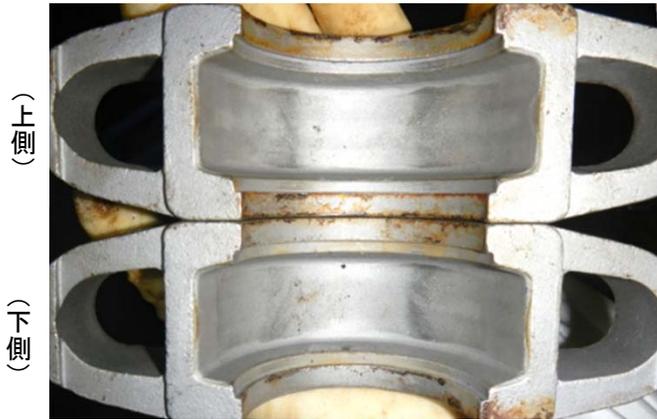
① 配管継手ハウジング内面 目視点検状況
(亀裂、腐食等の異常なし)

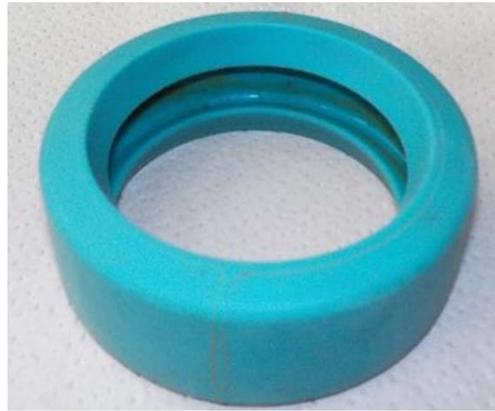
② 配管継手ゴムリング目視点検状況
(傷、変形、摩耗等の異常なし)

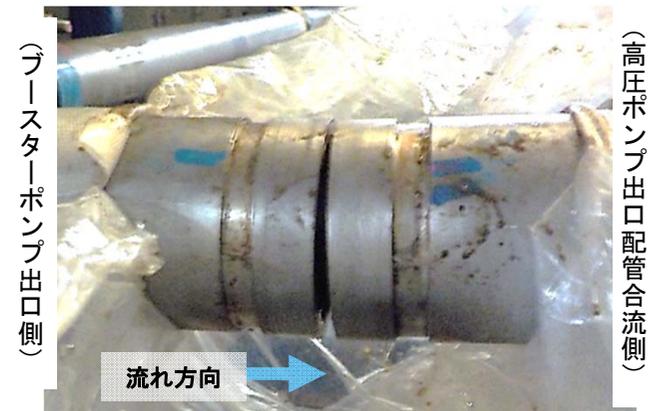
③ 継手取付部配管 目視点検状況
(ハウジング及びゴムリングとの接触部に、傷、腐食等の異常なし)

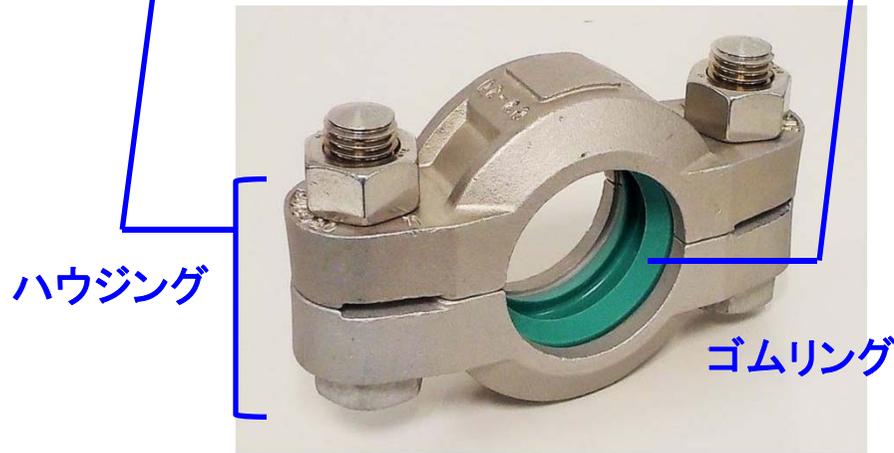
配管継手部

配管継手ハウジング取外し状況
(配管の相対位置(角度)にずれあり)

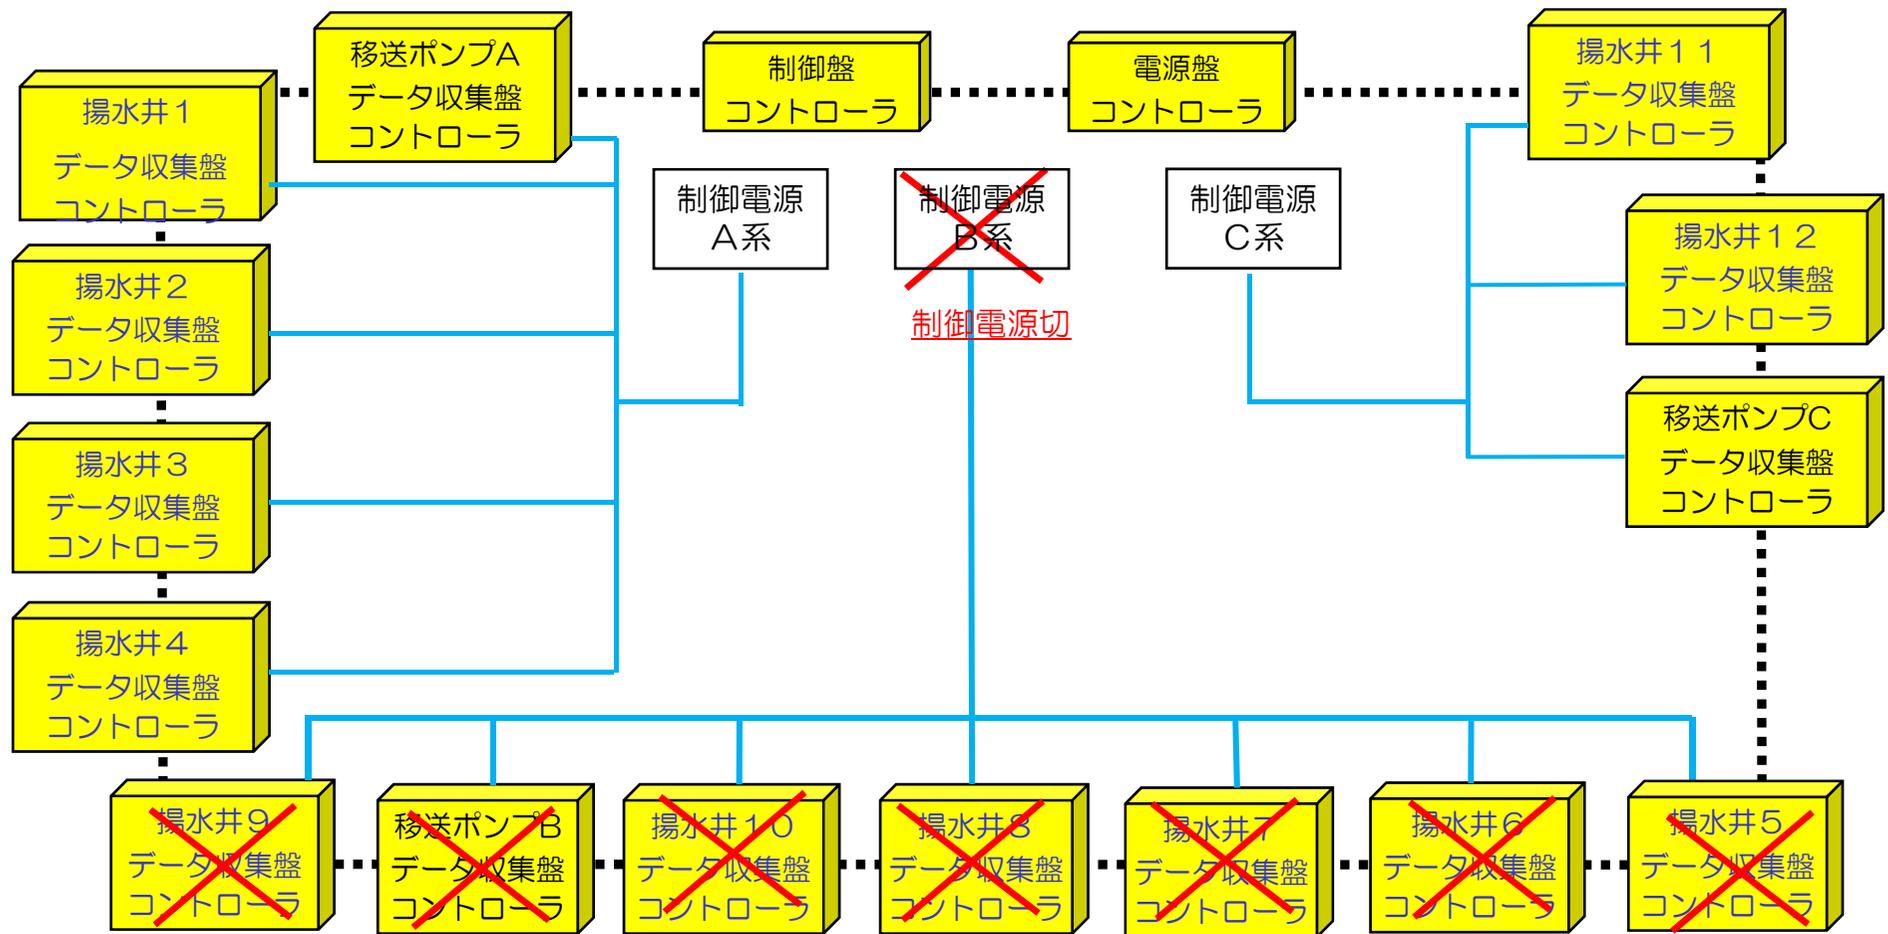
2. 制御電源構成およびコントローラネットワーク構成

地下水バイパス揚水・移送設備は、移送エリア毎に系統分けした電源構成となっているものの、各々のポンプの状態監視等を行うコントローラは、通信ネットワーク上にループを組んだ設計となっている。

今回の安全処置において「B系共通制御電源」を「切」にしたことによりB系のコントローラ電源が喪失したが、その結果、通信ネットワークがしゃ断された状態となったため、通信異常の発生とともに全ての地下水バイパス揚水・移送ポンプが停止した。

コントローラ
 制御電源喪失

→ 通信異常発生 → 揚水ポンプ他
 全台停止

- ▶ 地下水バイパス設備と同様な電源・通信ネットワークを構成している設備をリストアップし、設備管理部門および設備保全部門で情報を共有する。(なお、プラント安定化のための重要設備である炉注水設備、使用済燃料プール代替冷却系、PCVガス管理システム及び非常用窒素ガス分離装置については、系統別に電源・通信制御系が独立していることを確認済み)
- ▶ 電源設備の停止作業については、安全処置の検討・審査の際に、必要な設備図書を用いて、通信制御系の確認まで実施するようルール化する。
